DIE HOCHWASSEREREIGNISSE IM JUNI UND JULI 2008 IN DER STEIERMARK

Einleitung

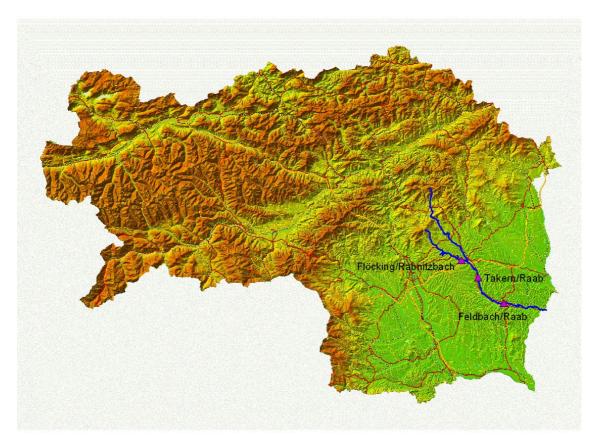
Abbildung 1: Vom Hochwasser betroffene Pegel und Gewässer

In Abbildung 4 sind die vom Hochwasser betroffenen Pegeln und Gewässer dargestellt. Wie bereits erwähnt, war auch das Stadtgebiet von Graz (insbesondere Ragnitz- und Leonhardbach) vom Hochwasserereignis betroffen. Der HD Steiermark betreibt allerdings an diesen Gewässern keine Pegel, eine Analyse des Ereignisses in diesem Bereich wird allerdings im Auftrag der FA19A erstellt.

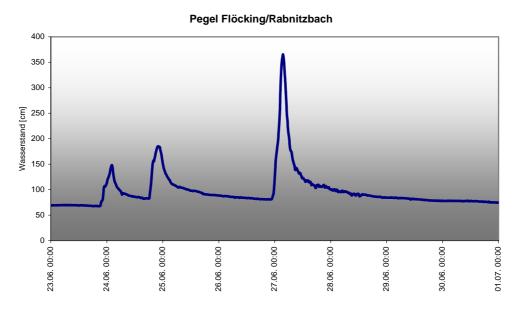
Abbildung 2: Verlauf der Wasserstandsganglinie am Pegel Flöcking/Rabnitzbach (HZB 211888)

Am Pegel wurde der maximale Wasserstand am 27. Juni um 03:30 Uhr mit 370 cm erreicht, die dazugehörige Wasserstandsganglinie zeigt Abbildung 5. Laut aktueller Schlüsselkurve, die allerdings im Hochwasserbereich aufgrund fehlender Durchflussmessungen unsicher ist entspricht dies einem Durchfluss von ca. 67 m³/s.

Unter Zugrundelegung oben angeführter Daten und Überlegungen wurde der Spitzendurchfluss am Pegel Flöcking/Rabnitzbach somit im Pegelprofil mit ca. 80 m³/s, aufgrund der Tatsache, dass der Pegel umflossen war, der Gesamtspitzendurchfluss mit ca. 80 – 90 m³/s abgeschätzt. Auf Basis der aktuellen Gutachtenwerte entspricht dies einer Jährlichkeit von ca. $HQ_{40} - HQ_{50}$.

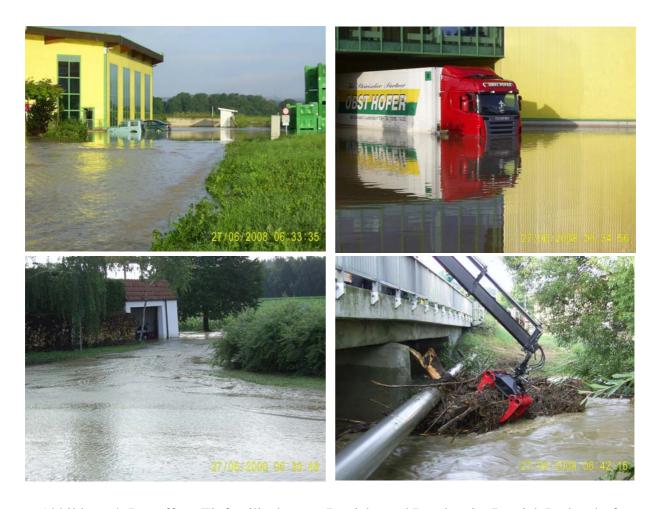
Abbildung 4: Betroffene Einfamilienhäuser, Betriebe und Brücken im Bereich Ludersdorf

Am Rabnitzbach kam es im Bereich der Gemeinde Ludersdorf zu großflächigen Ausuferungen, von denen die Bundesstrasse sowie Einfamilienhäuser und Betriebe betroffen waren (siehe auch Abbildungen 3 und 4). Der Pegel Flöcking/Rabnitzbach wurde linksufrig während des Hochwasserereignisses umflossen, wodurch die aufgezeichnete Hochwasserspitze nicht den gesamten Spitzendurchfluss erfasste.

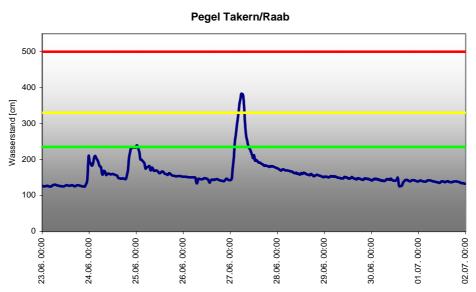
Abbildung 5: Verlauf der Wasserstandsganglinie mit Warnmarken am Pegel Takern/Raab (HZB 210971)

Der am Pegel Takern/Raab beobachtete Verlauf der Wasserstandsganglinie ist in Abbildung 5 dargestellt. Der maximale Wasserstand wurde am 27. Juni um 05:45 Uhr mit 384 cm erreicht. Dies entspricht einem Durchfluss von ca. 90 m³/s und somit laut gültigen Gutachtenwerten etwa einem HQ3.

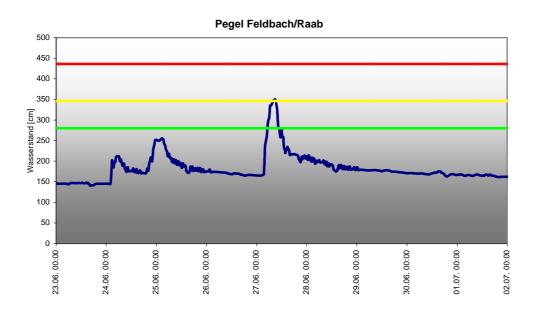
Abbildung 6: Verlauf der Wasserstandsganglinie mit Warnmarken am Pegel Feldbach/Raab (HZB 210989)

Am Pegel Feldbach/Raab wurde der maximale Wasserstand am 27. Juni um 08:45 Uhr mit 350 cm erreicht, die dazugehörige Wasserstandsganglinie zeigt Abbildung 6. Laut aktueller Schlüsselkurve entspricht dies einem Durchfluss von ca. 93 m³/s und lag somit analog den gültigen Hochwasserwerten bei einem HQ1-2.

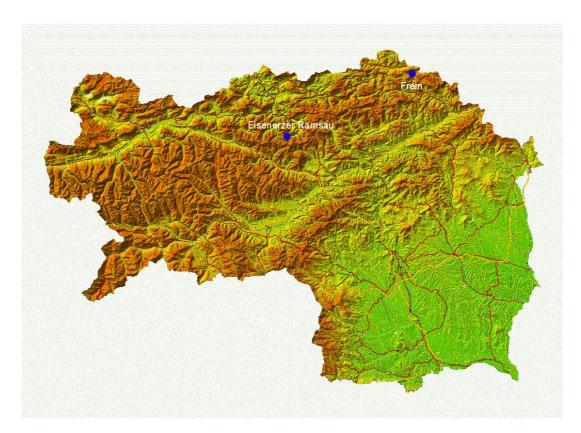
Abbildung 7: Karte der betrachteten Niederschlagsstationen

Eine lebhafte bis stürmische Nordwestlage verursachte im Stau der Alpen teilweise intensive Niederschläge, die vor allem im Norden und Nordosten der Steiermark zu großen Niederschlagsmengen führten. Das Niederschlagsgeschehen in diesem Bereich wird anhand der in Abbildung 7 dargestellten Niederschlagsstationen aufgezeigt.

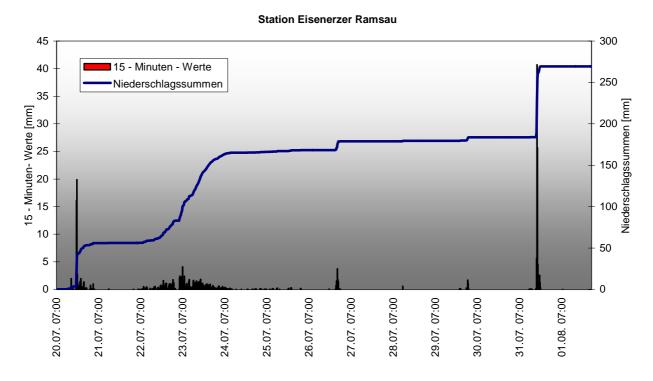
Abbildung 8: Niederschlagsverhalten an der Station Eisenerzer Ramsau (HZB 196071) vom 20. Juli bis 1. August 2008

Die Abbildungen 2 und 3 sowie Tabelle 1 zeigen das Niederschlagsverhalten an den Stationen Eisenerzer Ramsau und Frein. Dabei ist zu erkennen, dass bereits am 20. Juli an beiden Stationen bedeutende Niederschläge zu verzeichnen waren, die Hauptniederschlagstätigkeit am 23. Juli aufgetreten ist. An der Station Eisenerzer Ramsau wurden auch am 31. Juli nochmals hohe Niederschlagssummen registriert. Die Gesamtniederschlagssummen vom 20. Juli bis 1. August lagen in der Eisenerzer Ramsau um 250 mm, in Frein bei ca. 150 mm (Tabelle 1).

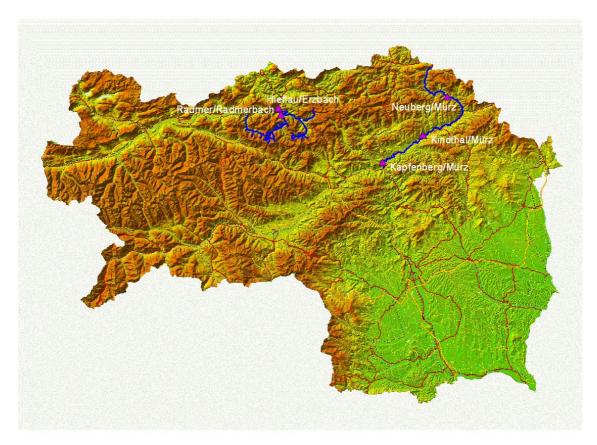
Abbildung 10: Vom Hochwasser betroffene Pegel und Gewässer

In Abbildung 10 sind die vom Hochwasser betroffenen Pegeln und Gewässer dargestellt.

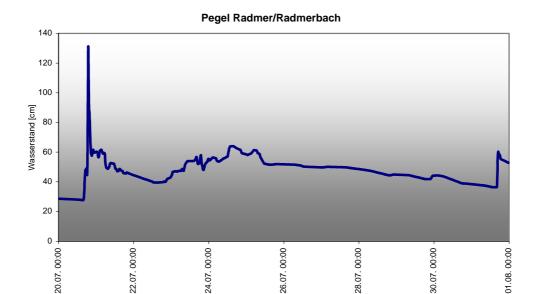
Abbildung 11: Verlauf der Wasserstandsganglinie am Pegel Radmer/Radmerbach

Am Pegel Radmer/Radmerbach wurde der maximale Wasserstand am 20. Juli um 19:00 Uhr mit 138 cm erreicht, die dazugehörige Wasserstandsganglinie zeigt Abbildung 11. Da die Schlüsselkurve in diesem Bereich unplausible Ergebnisse liefert, wurde der Spitzendurchfluss anhand einer Profilaufmessung mit einer angenommen mittleren Fließgeschwindigkeit von ca. 4-5 m/s mit ca. 65 – 75 m³/s abgeschätzt. Dies liegt somit analog den gültigen Hochwasserwerten etwa im Bereich eines HQ40 – HQ70.

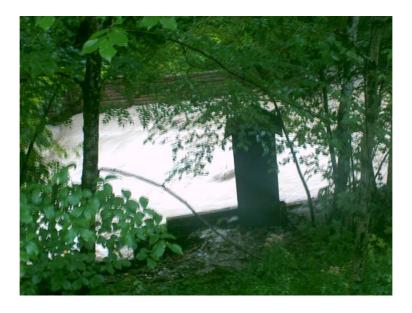
Abbildung 12: Pegel Radmer/Radmerbach kurz nach dem Hochwasserereignis

Eine Aufnahme vom Pegel Radmer/Radmerbach kurz nach dem Hochwasserereignis zeigt Abbildung 12.

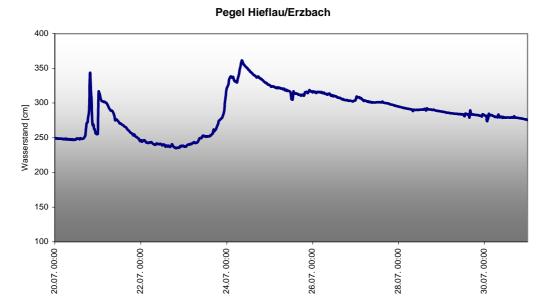
Abbildung 13: Verlauf der Wasserstandsganglinie am Pegel Hieflau/Erzbach (HZB 210856

Der am Pegel Hieflau/Erzbach beobachtete Verlauf der Wasserstandsganglinie ist in Abbildung 13 dargestellt. Wie daraus zu erkennen ist, waren zwei Hochwasserspitzen zu verzeichnen. Die erste Spitze bedingt durch das Ereignis am Radmerbach zeigte einen maximalen Wasserstand von 349 cm am 20. Juli um 19:45 Uhr, wobei dies einem Durchfluss von etwa 55 m³/s entspricht. Die zweite, etwas höhere Hochwasserspitze hauptsächlich bedingt durch das Ereignis im Einzugsgebiet des Seebachs war am 24. Juli um 08:30 Uhr mit einem Wasserstand von 362 cm und einem entsprechenden Durchfluss von ca. 63 m³/s zu verzeichnen. Laut gültigen Gutachtenwerten entspricht die erste Hochwasserspitze in etwa einem HQ₃, die zweite Spitze etwa einem HQ₄-5.

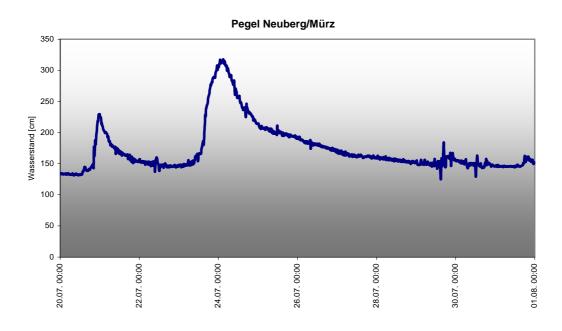
Abbildung 14: Verlauf der Wasserstandsganglinie am Pegel Neuberg/Mürz (HZB 211227)

Wie in Abbildung 14 dargestellt, wurde am Pegel Neuberg/Mürz der maximale Wasserstand am 24. Juli um 03:00 Uhr mit 320 cm erreicht. Aufgrund der Tatsache, dass es seit dem letzten Hochwasser im September 2007 neuerlich zu einer Sohländerung im Pegelprofil gekommen ist, wie durch eine Profilaufmessung festgestellt wurde, wurde der Spitzendurchfluss auf Basis der Profilaufmessung und der durch den Radarsensor gemessenen maximalen Fliessgeschwindigkeit abgeschätzt. Es ergab sich somit ein Spitzendurchfluss von

etwa $130 - 140 \text{ m}^3/\text{s}$, dies entspricht analog den gültigen Hochwasserwerten in etwa einem HQ₁₃₋₁₇. Die Darstellung der Wasserstandsganglinie am Pegel Neuberg/Mürz in Abbildung 14 erfolgt ohne Warnmarken, da diese aufgrund der geänderten Profilgeometrie neu bestimmt werden müssen.

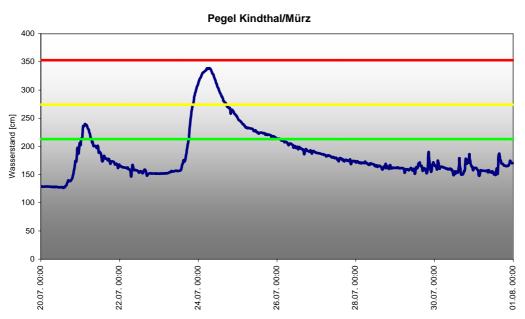
Abbildung 15: Verlauf der Wasserstandsganglinie mit Warnmarken am Pegel Kindthal/Mürz (HZB 211243)

Der Verlauf der Wasserstandsganglinie am Pegel Kindthal/Mürz ist in Abbildung 15 dargestellt. Der höchste Wasserstand wurde am 24. Juli um 05:15 Uhr mit 340 cm erreicht. Dies entspricht nach gültiger Schlüsselkurve einem Durchfluss von ca. 140 m³/s und lag somit analog den gültigen Hochwasserwerten etwa bei einem HQ6.

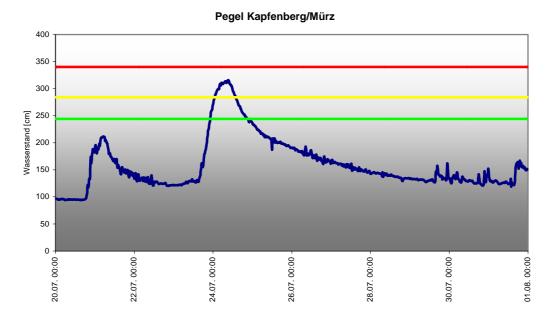
Abbildung 16: Verlauf der Wasserstandsganglinie mit Warnmarken am Pegel Kapfenberg/Mürz (HZB 211268)

Der am Pegel Kapfenberg/Mürz beobachtete Verlauf der Wasserstandsganglinie ist in Abbildung 16 dargestellt. Der maximale Wasserstand wurde am 24. Juli um 09:15 Uhr mit 316 cm erreicht. Dies entspricht laut gültiger Schlüsselkurve einem Durchfluss von ca. 177 m³/s und somit etwa einem HQ5.
