# DIE HOCHWASSEREREIGNISSE VON JUNI BIS AUGUST 2012 IN DER STEIERMARK

In diesem Bericht wird einerseits die Wetter- bzw. Niederschlagsituation der einzelnen Ereignisse aufgezeigt, andererseits werden die Hochwasserereignisse in Bezug auf Spitzendurchflüsse und Jährlichkeiten an jenen Gewässern analysiert, an welchen vom hydrographischen Dienst Steiermark Pegeln betrieben werden bzw. wo ein 1-jährliches Ereignis erreicht oder überschritten wurde, wobei die Einteilung aufgrund der Vielzahl der Ereignisse nach Flussgebieten erfolgt.

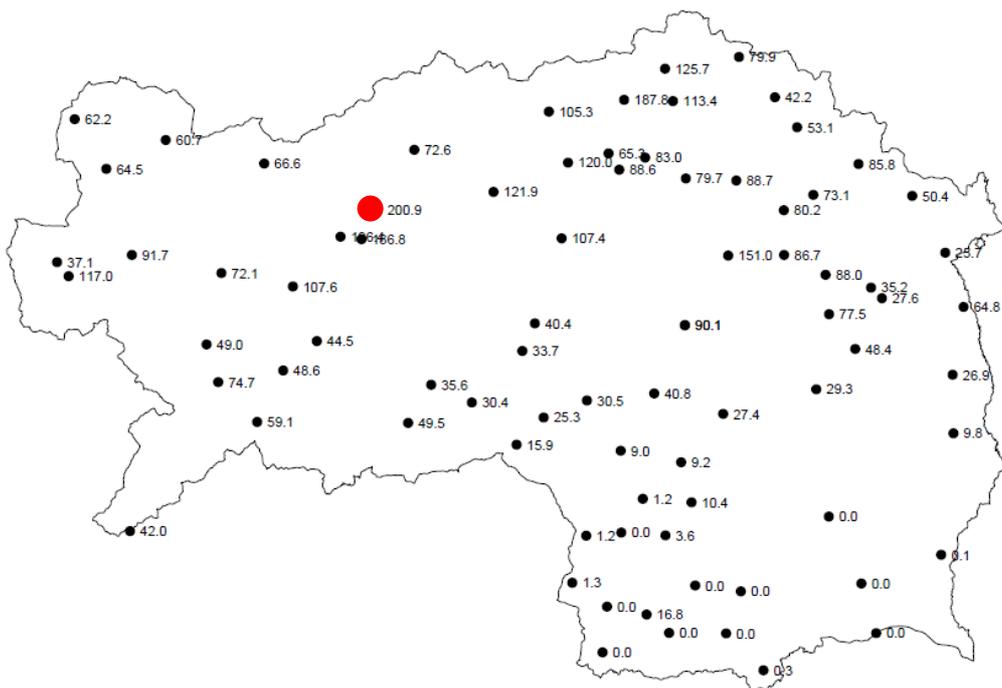
Abbildung 1: Niederschlagssummen vom 20. bis 24.6. 2012 in der Steiermark (roter Kreis: Station Gaishorn)

Aus Abbildung 1 ist zu erkennen, dass die größten Niederschlagssummen im Bereich des Palten- und Liesingtales, im Bereich der Zentralalpen (obere Mur und Enns), an der oberen Mürz sowie in der nördlichen Oststeiermark zu beobachten waren. Dabei waren mehrere Niederschlagsschwerpunkte zu verzeichnen, so war am 19.6. der Bereich Fohnsdorf und Pöls von einem kleinräumigen Starkregenereignis betroffen, am 20.6. der Bereich Mürzzuschlag und Stanz (Stanzbach) sowie vom 21.6. bis 23.6. der Raum Trieben.

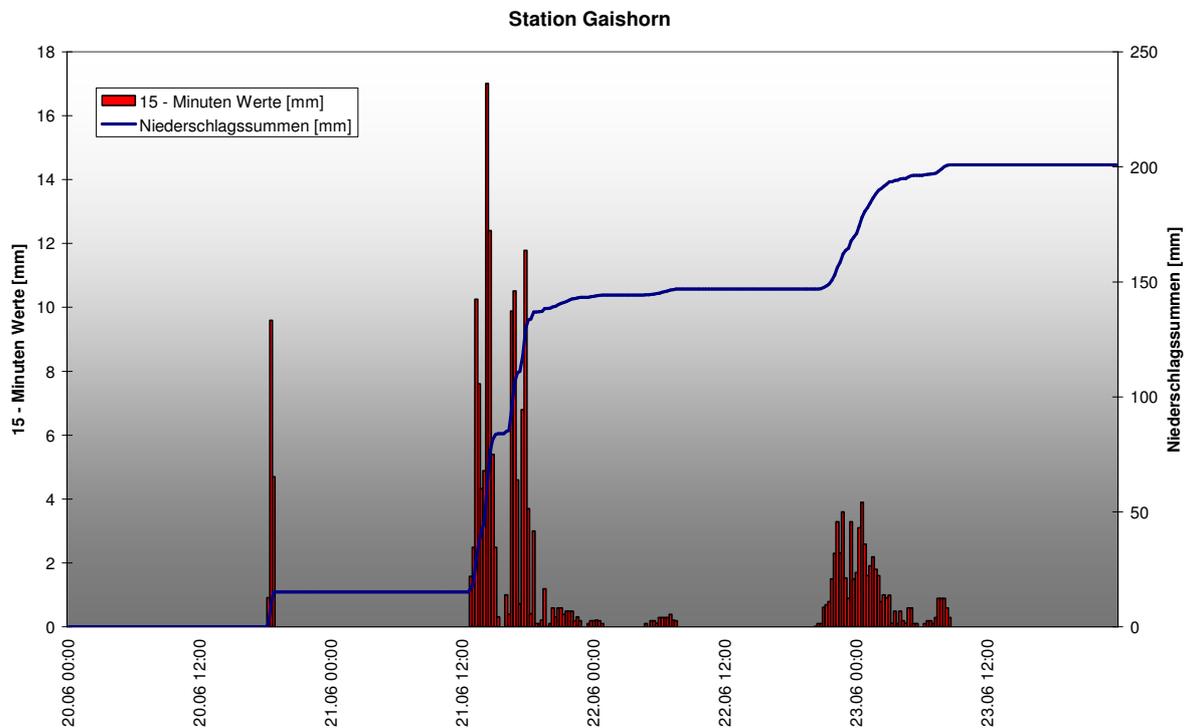
Abbildung 2: Niederschlagsverhalten an der Station Gaishorn (HZB 214585) vom 20. bis 23.6.2012

In Abbildung 2 ist das Niederschlagsverhalten an der Station Gaishorn, die in einem der Kerngebiete der Starkniederschlagszellen situiert ist, dargestellt. Es ist zu erkennen, dass der Hauptniederschlag am 21.6. innerhalb von 6 Stunden mit ca. 120 mm Niederschlag zu verzeichnen war, was einer Jährlichkeit von etwa 100 entspricht. Weiters war in der Nacht vom 22. auf 23.6. ein zweiter Niederschlagsschwerpunkt zu beobachten, die Niederschlagssumme fiel mit ca. 50 mm innerhalb von 8 Stunden aber deutlich geringer aus. Die Gesamtniederschlagssumme von 20. bis 23.6. lag bei 200 mm, was in etwa einem 60-jährlichen Ereignis entspricht.

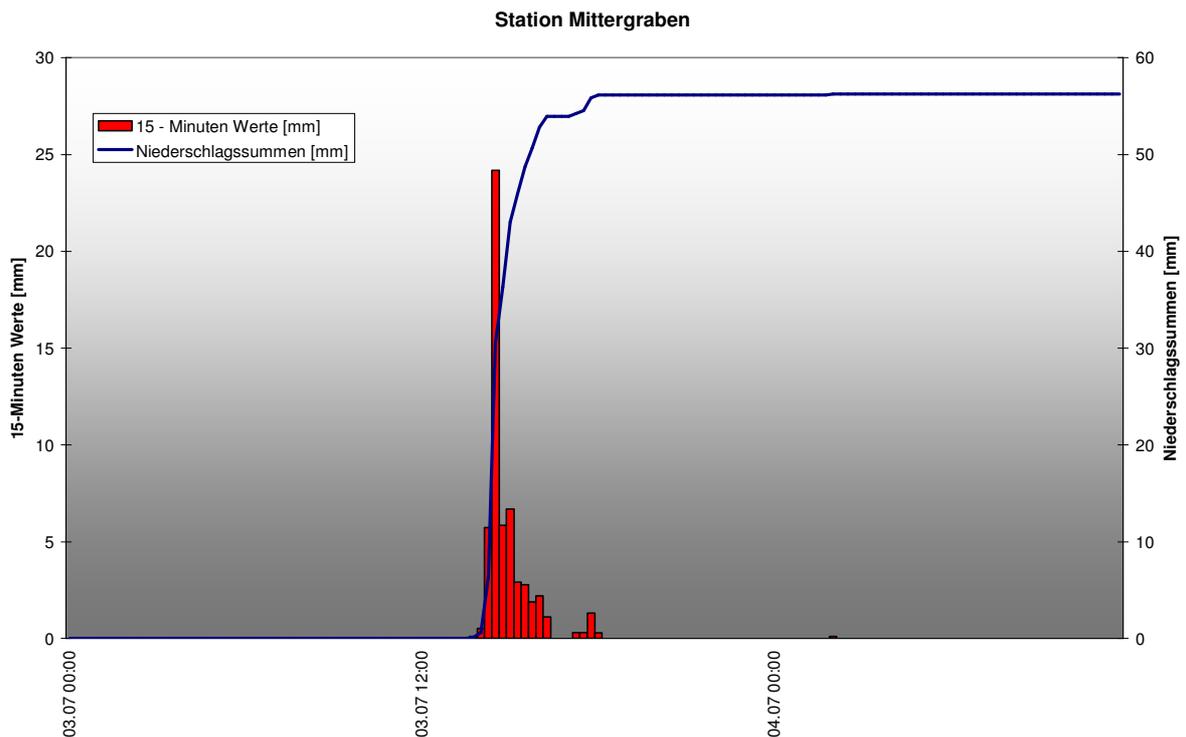
Abbildung 4: Niederschlagsverhalten an der Station Mittergraben (HZB 196004) vom 3. bis 4.7.2012

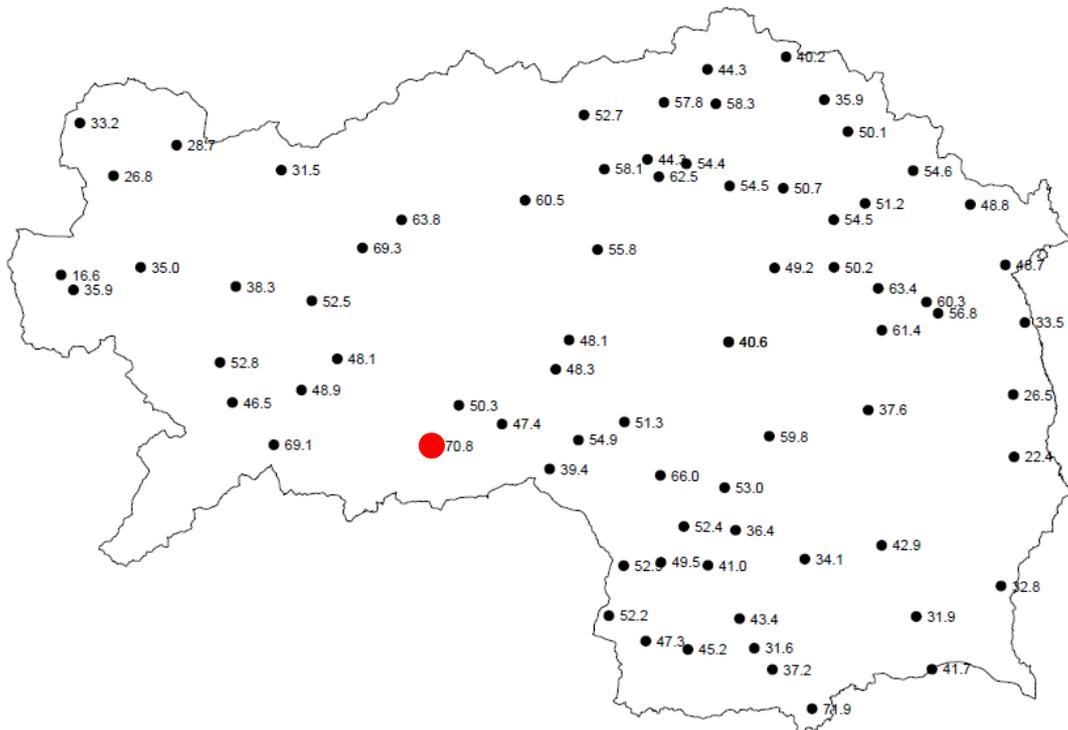
Abbildung 5: Niederschlagssummen vom 14. bis 16.7.2012 in der Steiermark (roter Kreis: Station Schmelz)

Eingelagert in eine südwestliche Höhenströmung zog eine Kaltfront von Westen her über die Steiermark und führte fast flächendeckend zu teils kräftigen Niederschlägen. Abbildung 4 zeigt die Niederschlagssummen vom 14. bis 16. Juli in der Steiermark, dabei ist die relativ gleichmäßige Überregnung zu erkennen. Die größten Niederschlagssummen waren im Bereich der oberen Mur sowie in der Weststeiermark zu verzeichnen.

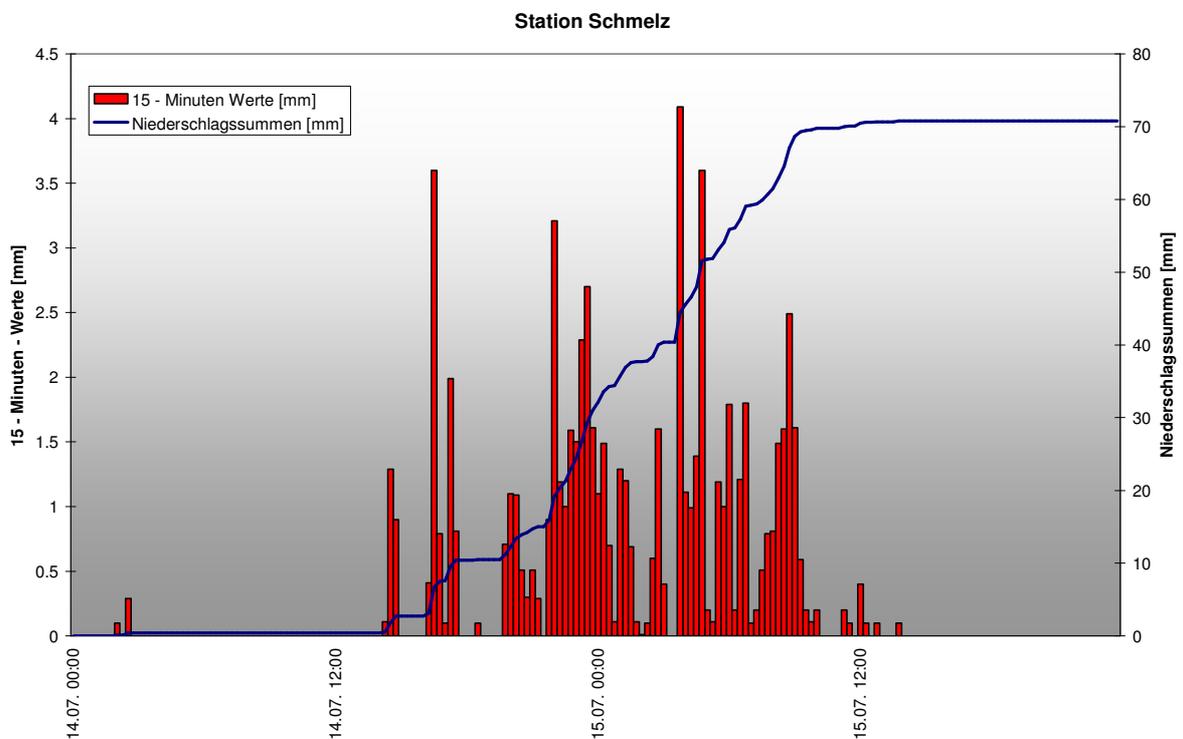
Abbildung 6: Niederschlagsverhalten an der Station Schmelz (HZB 111765) vom 14. bis 16.7.2012

In Abbildung 6 ist das Niederschlagsverhalten an der Station Schmelz von 14.7. bis 16.7.2012 dargestellt. Es ist zu erkennen, dass der Niederschlag relativ gleichmäßig über ca. 24 Stunden aufgetreten ist.

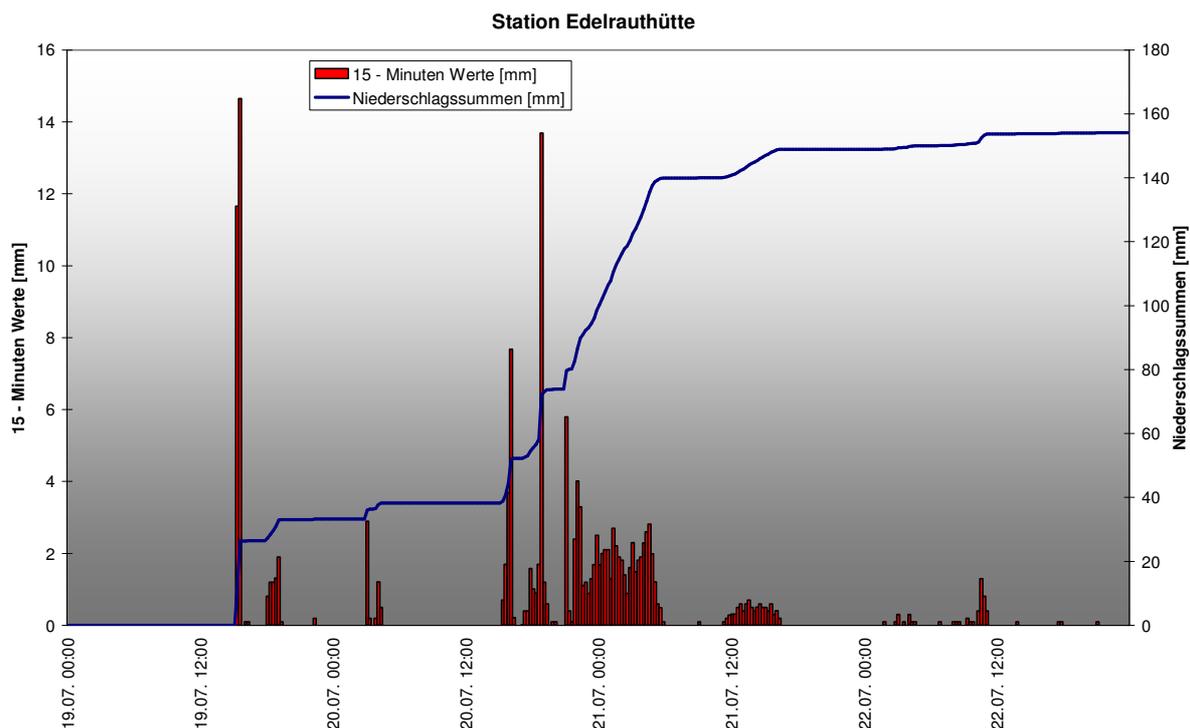
Abbildung 8: Niederschlagsverhalten an der Station Edelrauthütte (HZB 196197) vom 19. bis 23.7.2012

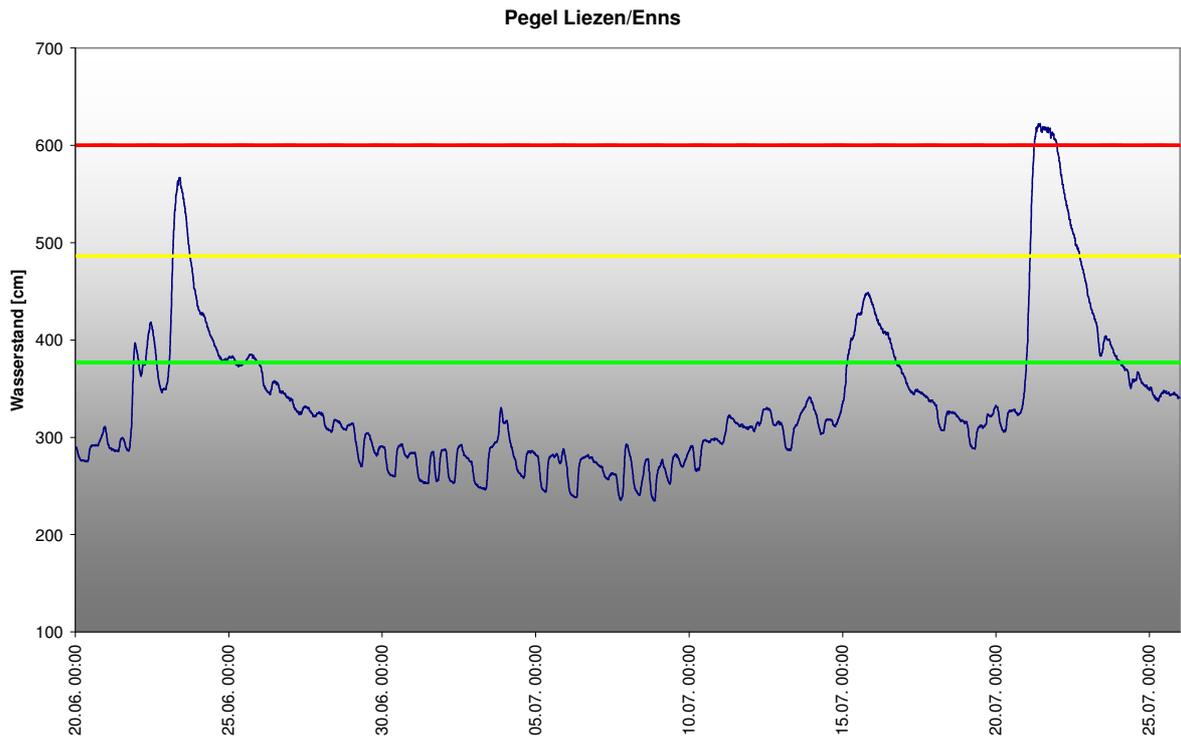
Abbildung 14: Wasserstandsganglinie am Pegel Liezen/Enns (HZB 210799) mit Warnmarken vom 20.6. bis 25.7.2102

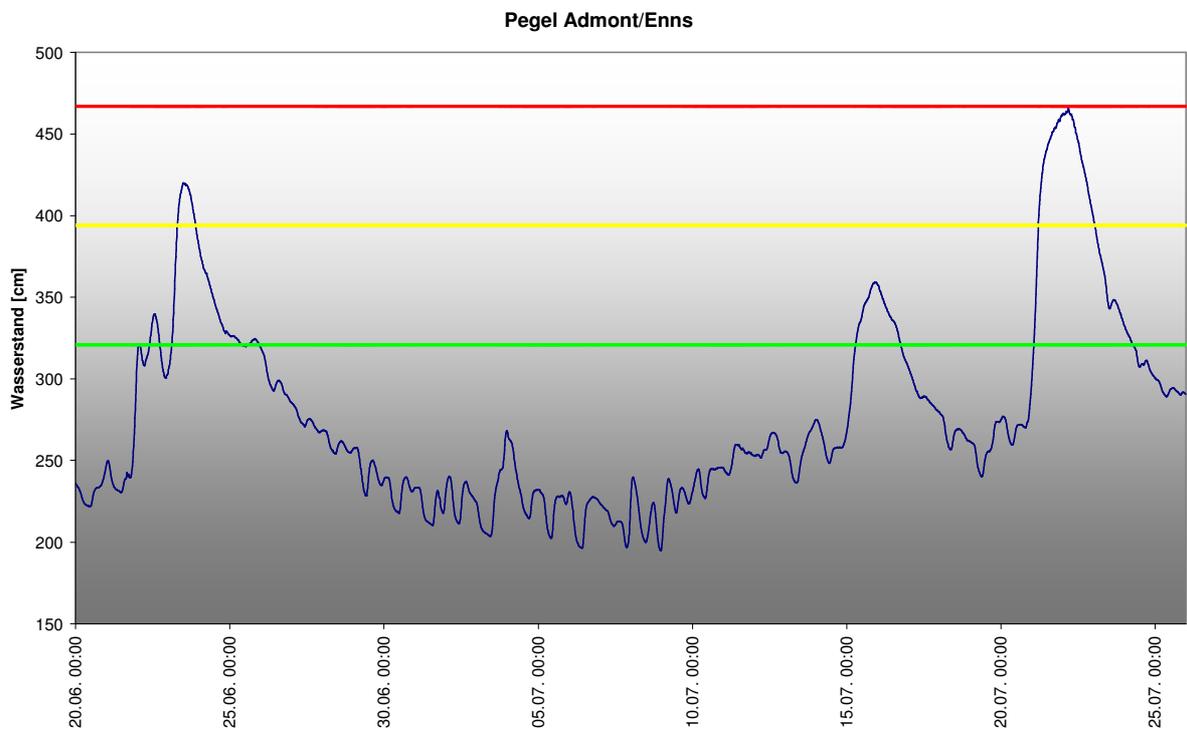
Abbildung 15: Wasserstandsganglinie am Pegel Admont/Enns (HZB 210823) mit Warnmarken vom 20.6. bis 25.7.2102

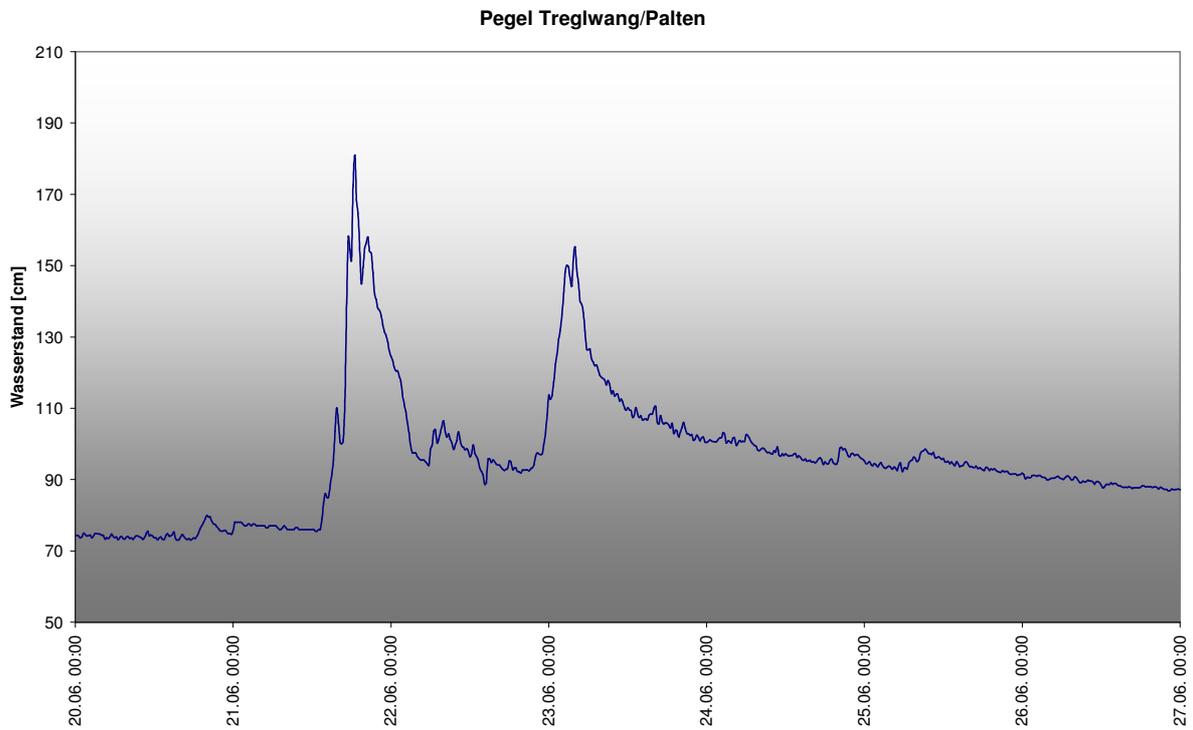
Am Pegel Treglwang/Palten wurde das Ereignis vom 21.7. noch nicht ausgewertet!

Abbildung 16: Wasserstandsganglinie am Pegel Treglwang/Palten (HKB 214619) vom 20.6. bis 26.6.2102

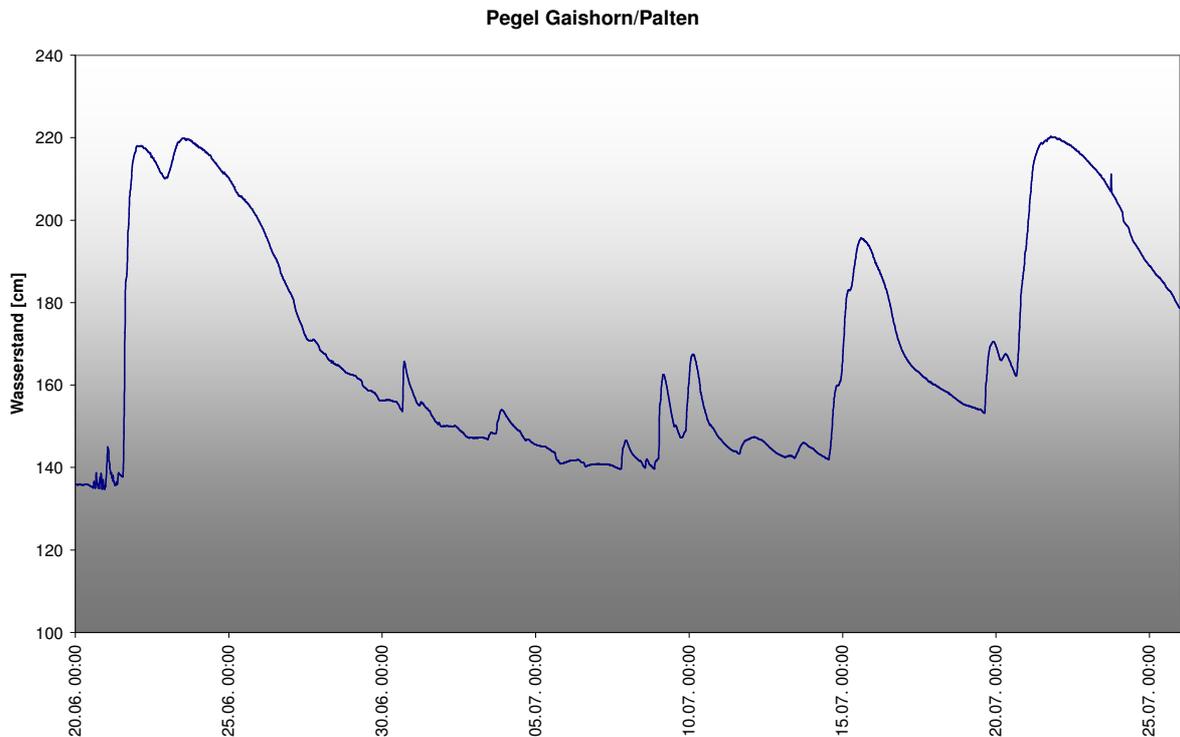
Abbildung 17: Wasserstandsganglinie am Pegel Gaishorn/Palten (HKB 214585) vom 20.6. bis 25.7.2102

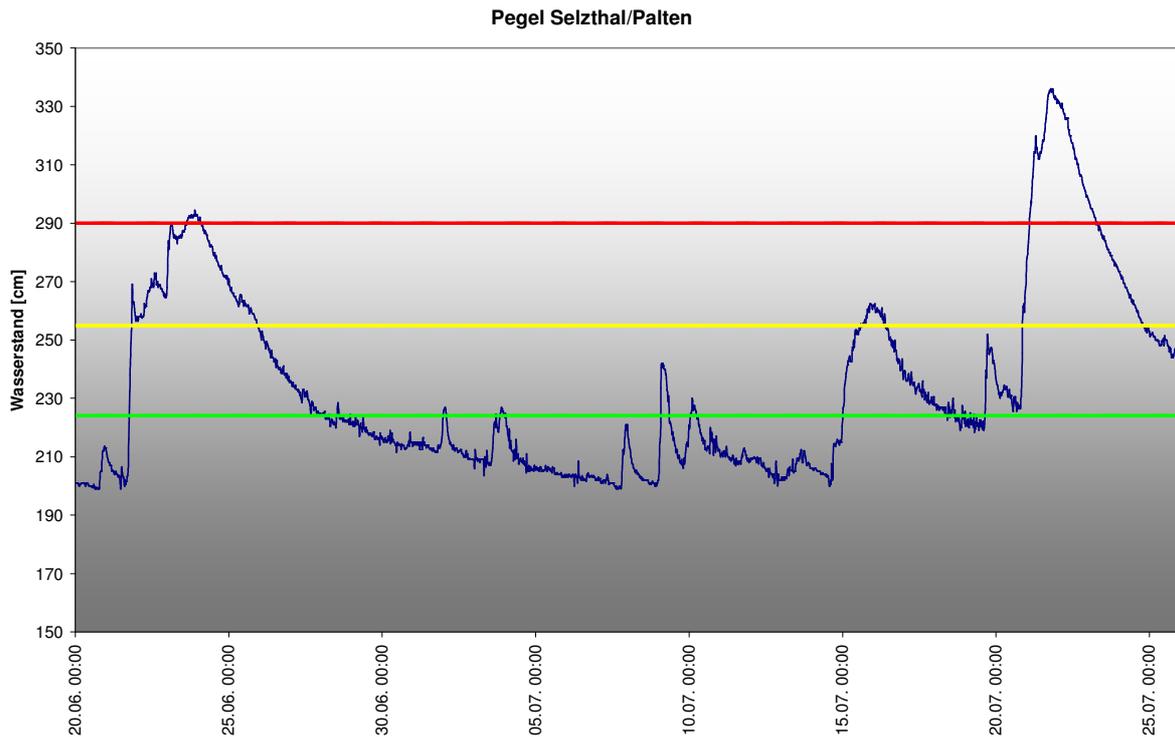
Abbildung 18: Wasserstandsganglinie am Pegel Selzthal/Palten (HZB 210815) mit Warnmarken vom 20.6. bis 25.7.2102

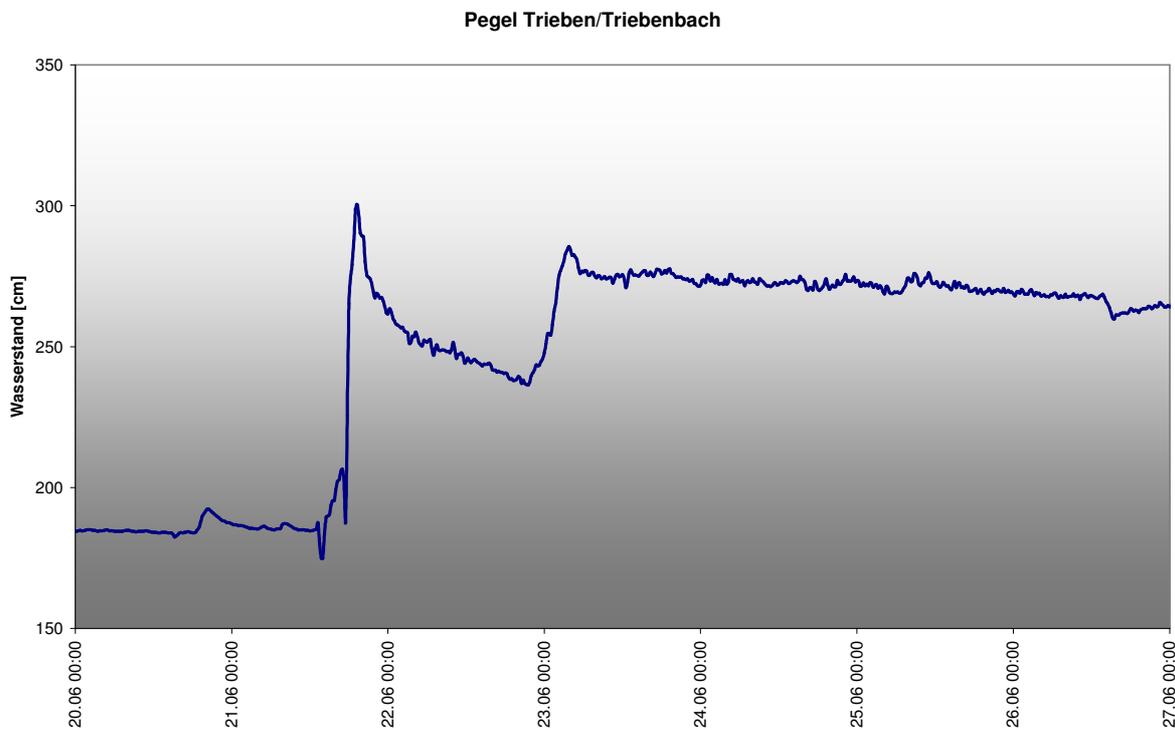
Am Pegel Trieben/Triebenbach wurde das Ereignis vom 21.7. noch nicht ausgewertet!

Abbildung 19: Wasserstandsganglinie am Pegel Trieben/Triebenbach (HZB 211987) vom 20.6. bis 26.6.2102

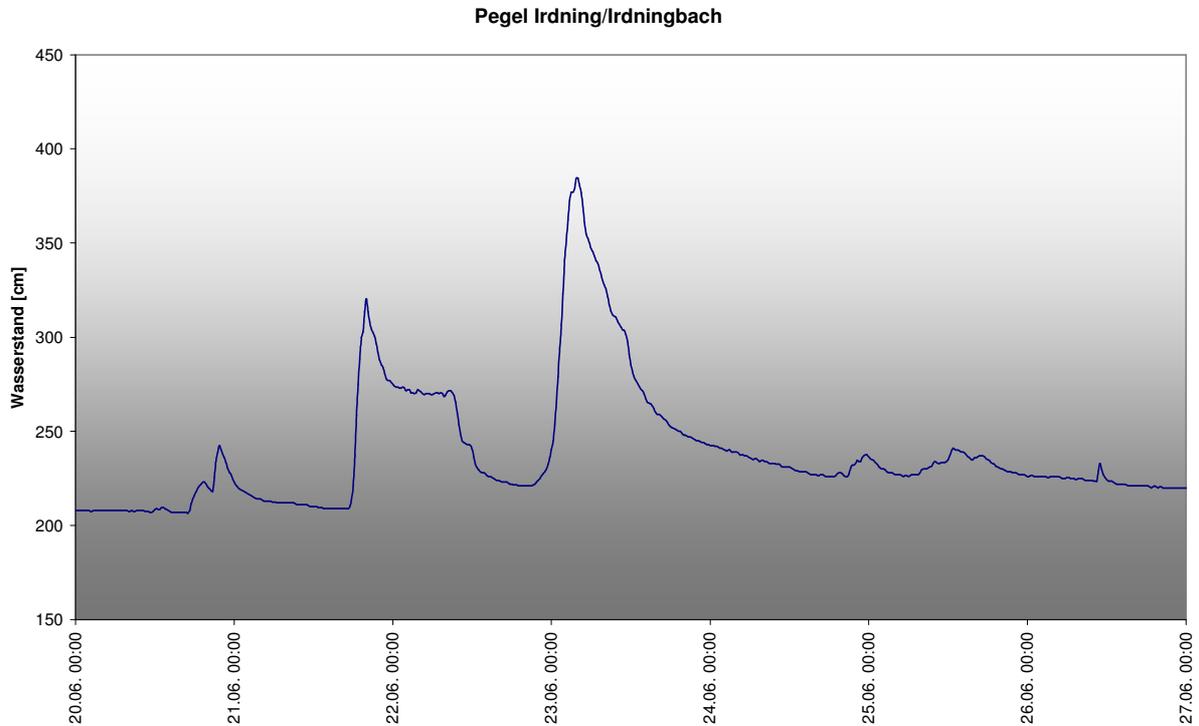
Am Pegel Irdning/Irdningbach wurde das Ereignis vom 21.7. noch nicht ausgewertet, allerdings erfolgte eine Erstabschätzung des Spitzendurchflusses aufgrund einer Ablesung am Schreibstreifen bzw. der beobachteten Anschlaglinien.

Abbildung 20: Wasserstandsganglinie am Pegel Irdning/Irdningbach (HZB 210732) vom 20.6. bis 26.6.2102

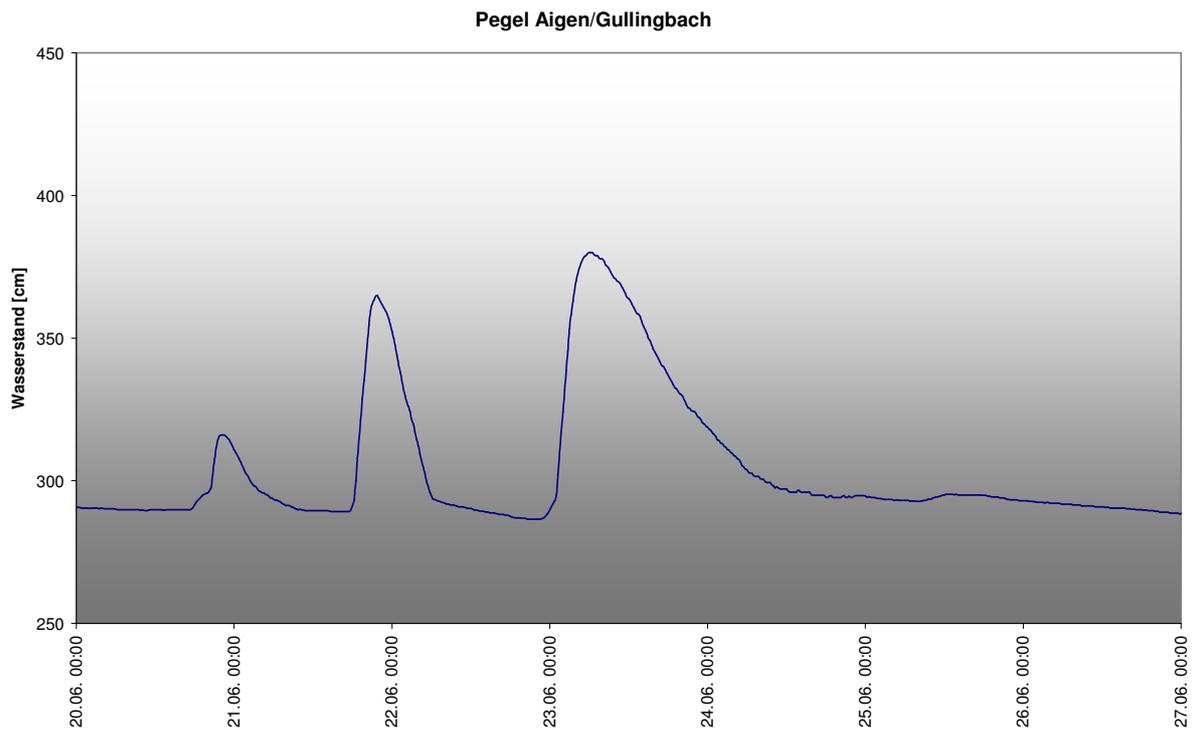
Am Pegel Aigen/Gullingbach wurde das Ereignis vom 21.7. noch nicht ausgewertet, allerdings erfolgte eine Erstabschätzung des Spitzendurchflusses aufgrund der beobachteten Anschlaglinien. Im Zuge des Ereignisses wurde auch der Messsteg beim Pegel zerstört.

Abbildung 21: Wasserstandsganglinie am Pegel Aigen/Gullingbach (HZB 210773) vom 20.6. bis 26.6.2102

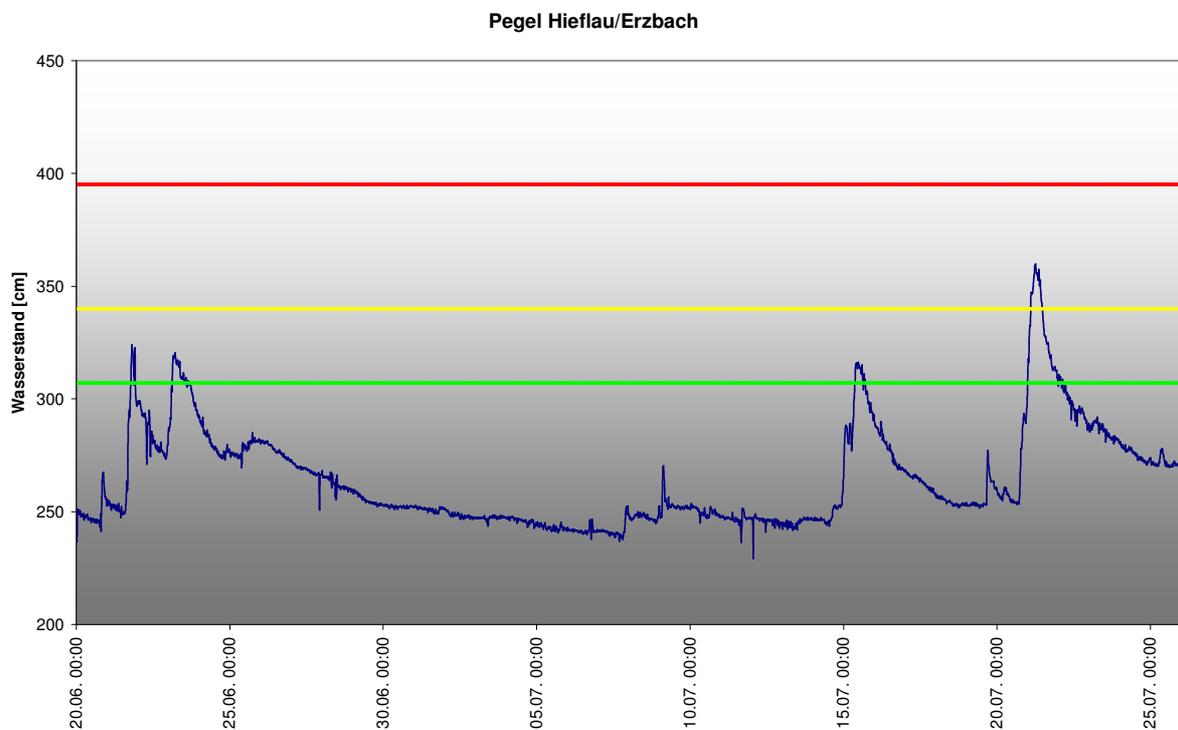
Abbildung 22: Wasserstandsganglinie am Pegel Hieflau/Erzbach (HZB 210773) mit Warnmarken vom 20.6. bis 25.7.2102

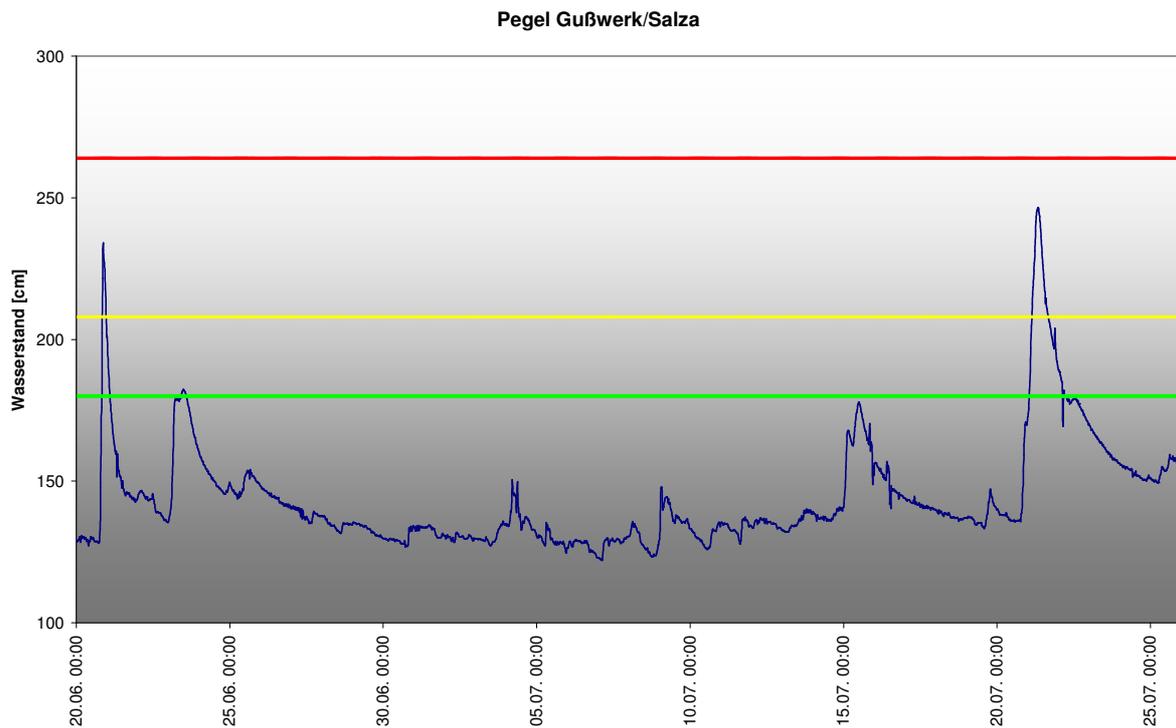
Abbildung 23: Wasserstandsganglinie am Pegel Gußwerk/Salza (HZB 210864) mit Warnmarken vom 20.6. bis 25.7.2102

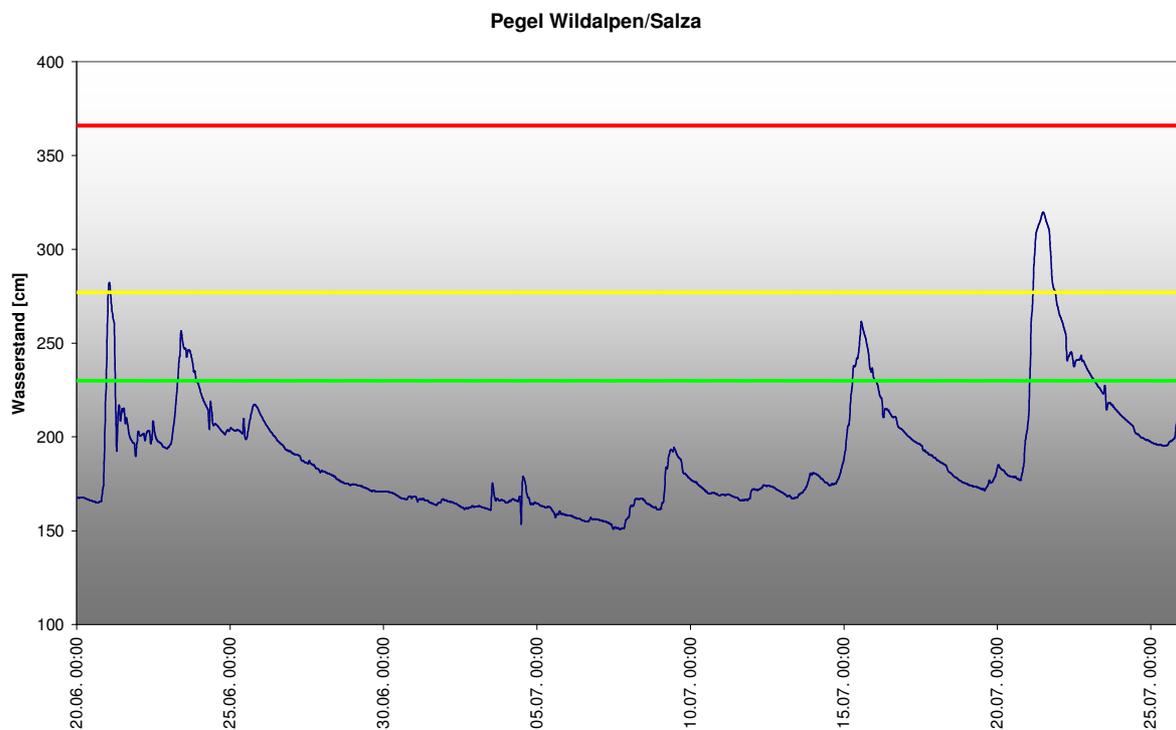
Abbildung 24: Wasserstandsganglinie am Pegel Wildalpen/Salza (HZB 210898) mit Warnmarken vom 20.6. bis 25.7.2102

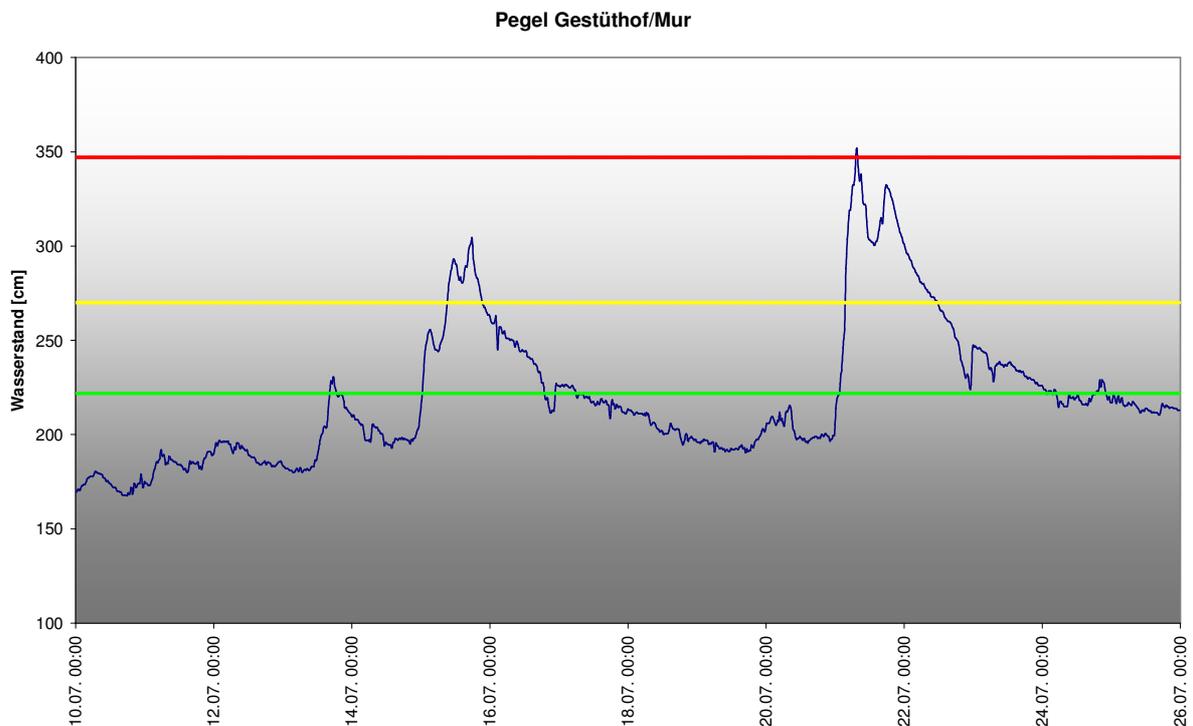
Abbildung 25: Wasserstandsganglinie am Pegel Gestüthof/Mur (HZB 211086) mit Warnmarken vom 10.7. bis 25.7.2102

Wie die Abbildungen 25-43 sowie Tabelle 2 zeigen, wurden die höchsten Jährlichkeiten der Spitzendurchflüsse an der Pöls (~ HQ<sub>100</sub> am Pegel Pöls am 21.7., HQ<sub>50</sub> am 5.8.), der Liesing (~ HQ<sub>20</sub> bei den Ereignissen am 23.6., 15.7. und 21.7.) und der Mur (max. HQ<sub>20-25</sub> am Pegel Graz am 21.7.) beobachtet.

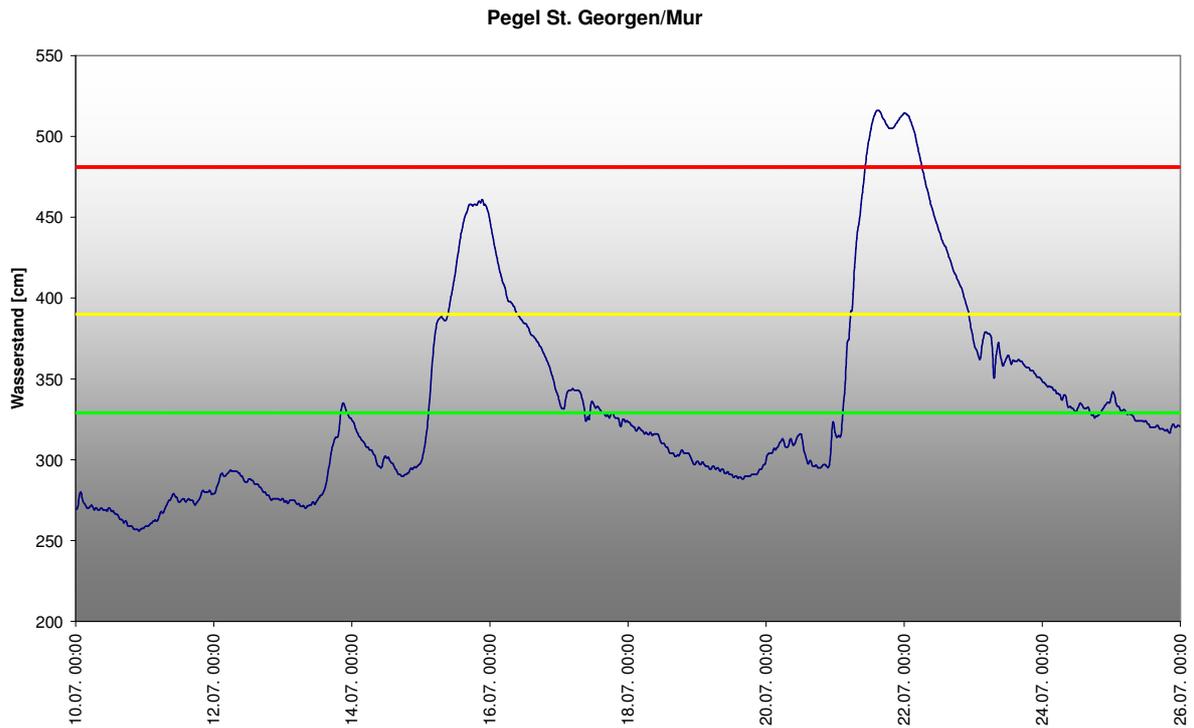
Abbildung 26: Wasserstandsganglinie am Pegel St. Georgen/Mur (HZB 211102) mit Warnmarken vom 10.7. bis 25.7.2102

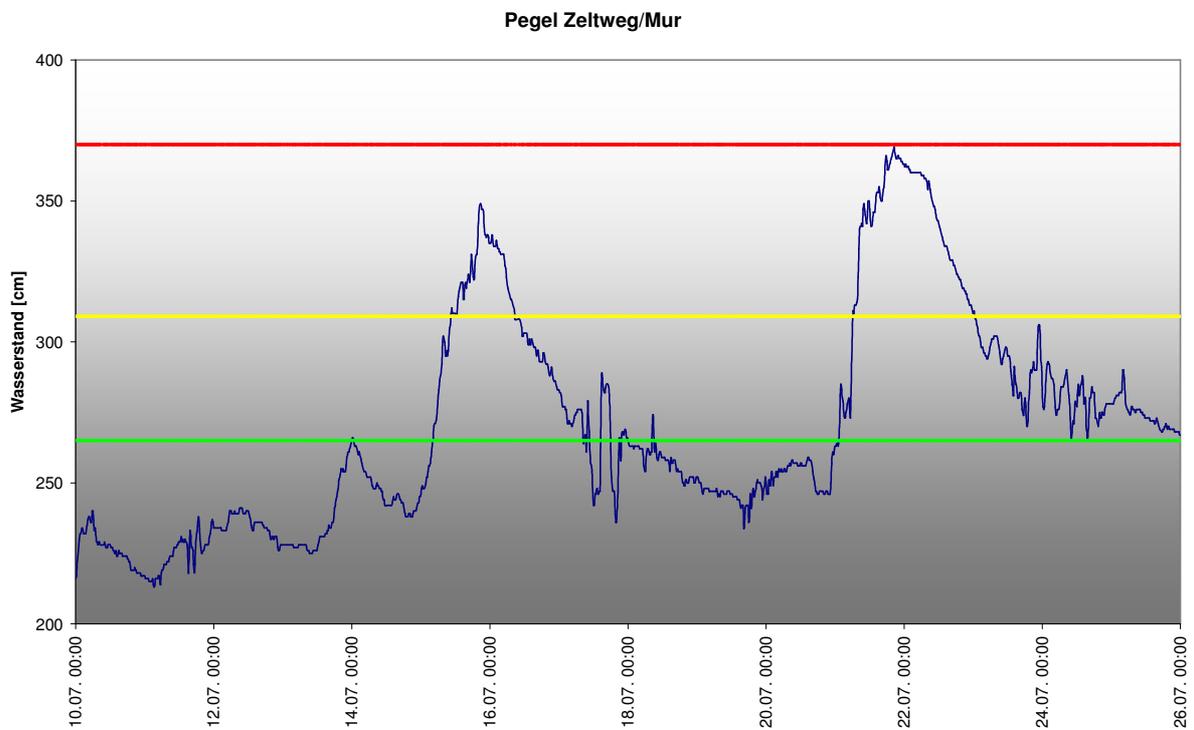
Abbildung 27: Wasserstandsganglinie am Pegel Zeltweg/Mur (HZB 211136) mit Warnmarken vom 10.7. bis 25.7.2102

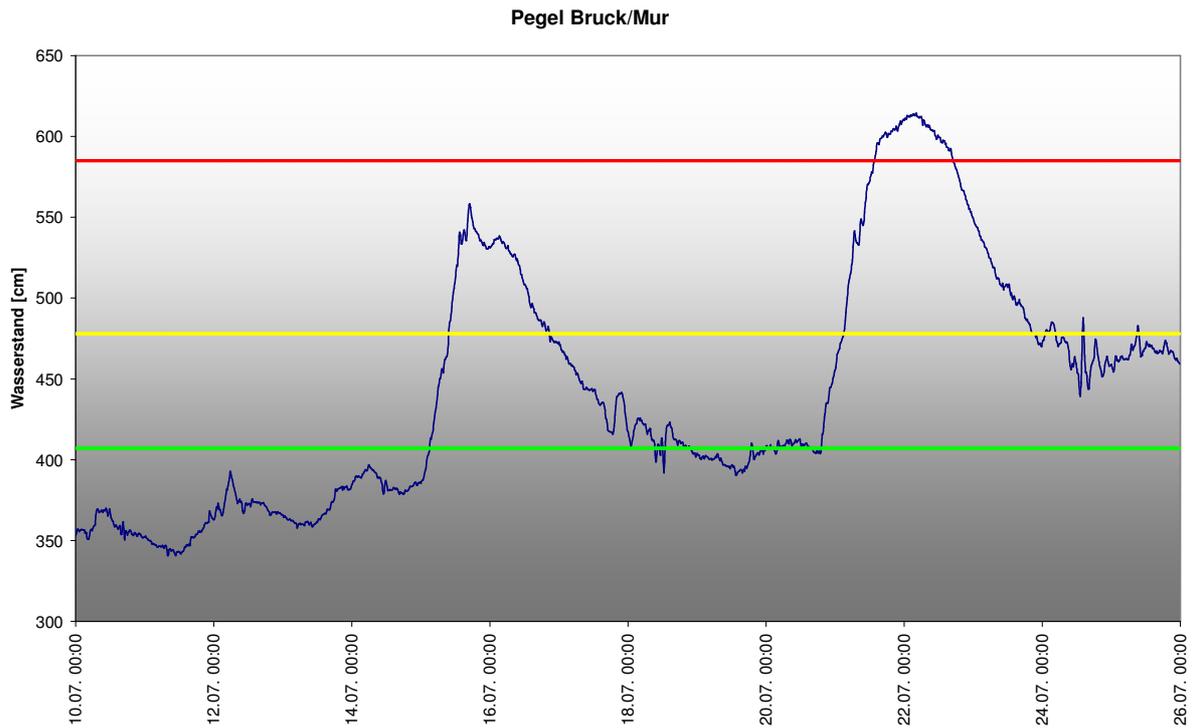
Abbildung 28: Wasserstandsganglinie am Pegel Bruck/Mur (HZB 211292) mit Warnmarken vom 10.7. bis 25.7.2102

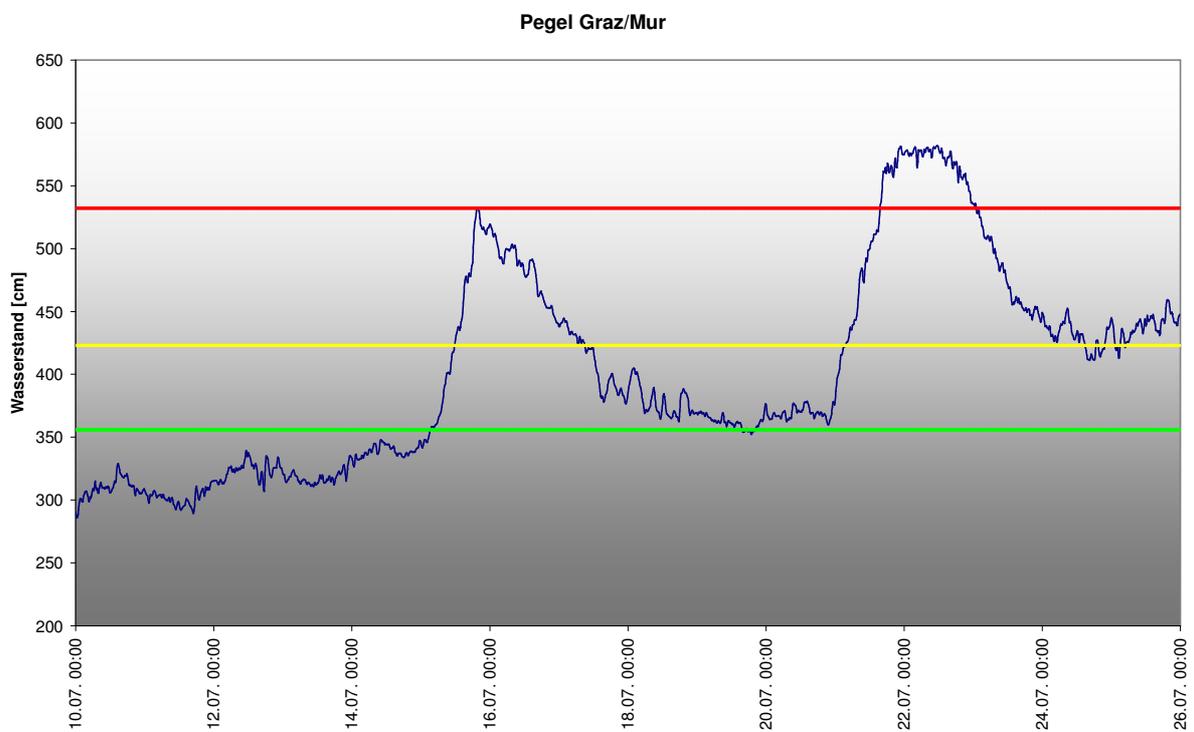
Abbildung 29: Wasserstandsganglinie am Pegel Graz/Mur (HZB 211326) mit Warnmarken vom 10.7. bis 25.7.2102

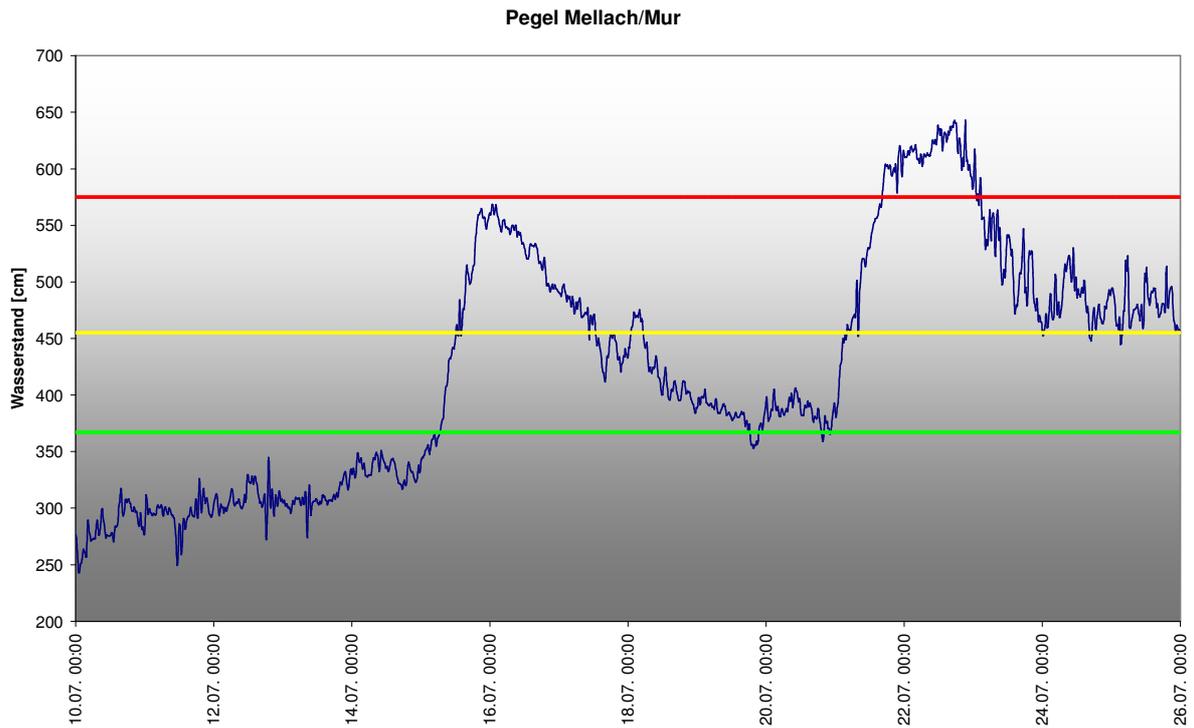
Abbildung 30: Wasserstandsganglinie am Pegel Mellach/Mur (HZB 211847) mit Warnmarken vom 10.7. bis 25.7.2102

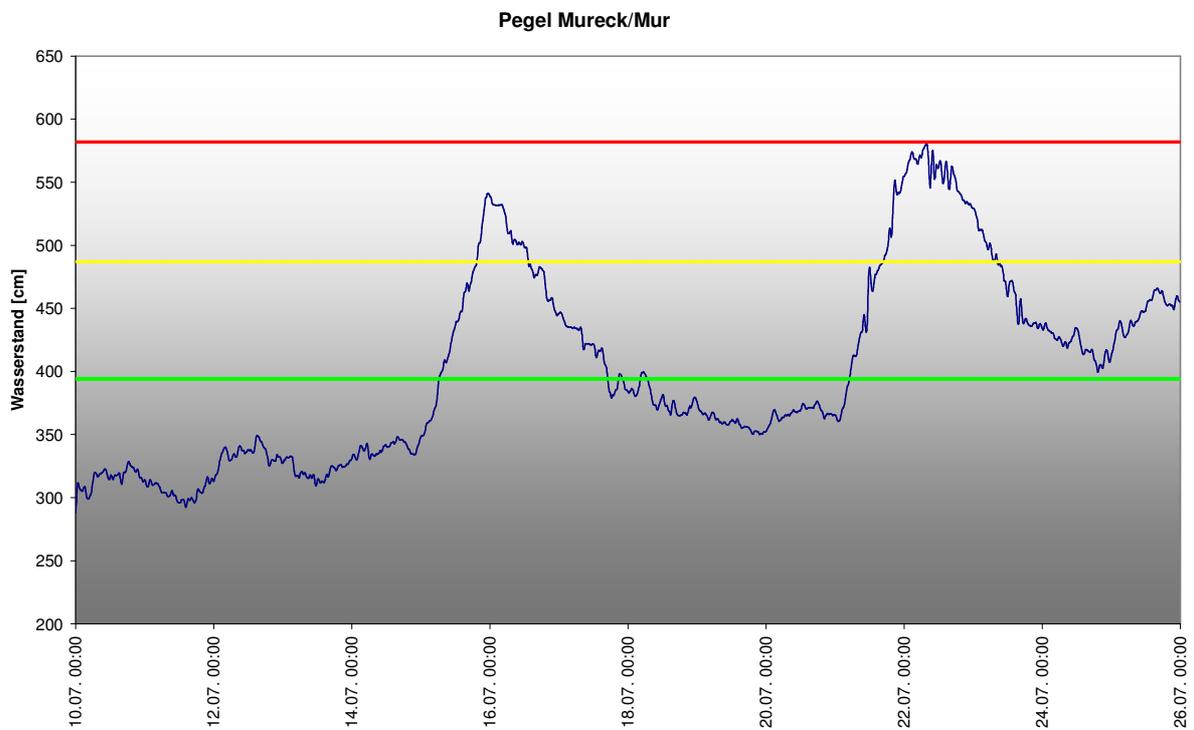
Abbildung 31: Wasserstandsganglinie am Pegel Mureck/Mur (HZB 211490) mit Warnmarken vom 10.7. bis 25.7.2102
