# DIE HOCHWASSEREREIGNISSE VON JUNI BIS AUGUST 2012 IN DER STEIERMARK

In diesem Bericht wird einerseits die Wetter- bzw. Niederschlagsituation der einzelnen Ereignisse aufgezeigt, andererseits werden die Hochwasserereignisse in Bezug auf Spitzendurchflüsse und Jährlichkeiten an jenen Gewässern analysiert, an welchen vom hydrographischen Dienst Steiermark Pegeln betrieben werden bzw. wo ein 1-jährliches Ereignis erreicht oder überschritten wurde, wobei die Einteilung aufgrund der Vielzahl der Ereignisse nach Flussgebieten erfolgt.

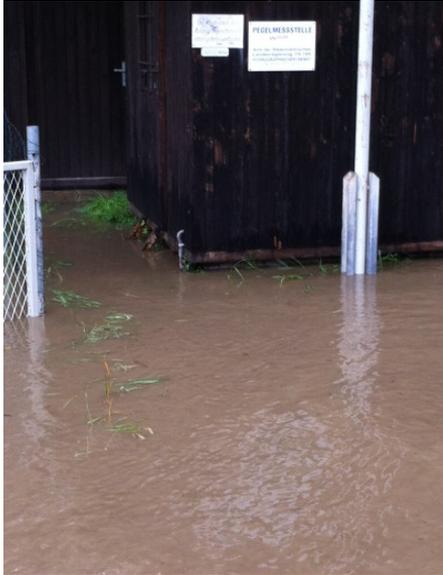
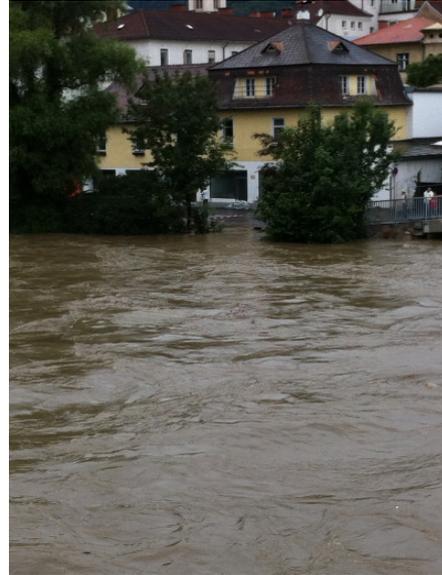
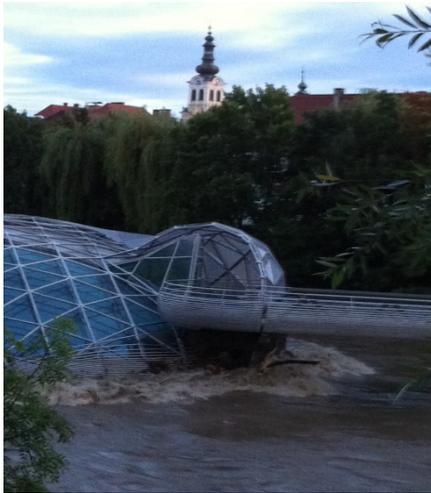
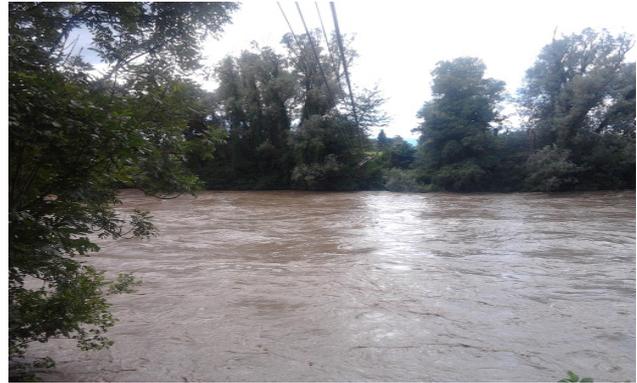
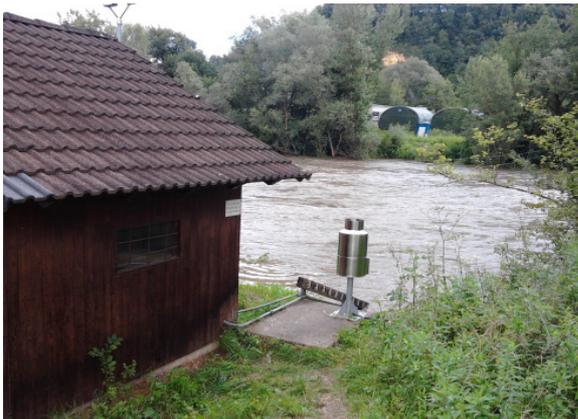
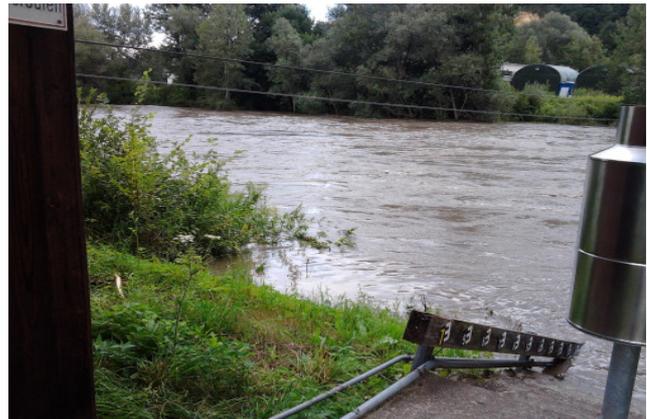
Abbildung 32: Fotos vom Hochwasserereignis am 21.7. an der Mur; erste Reihe: links: Pegel Bruck/Mur, rechts: Stadtbereich Bruck; zweite Reihe: links: Murinsel, rechts: Pegel Graz/Mur; dritte Reihe: links und rechts: Pegel Mellach/Mur

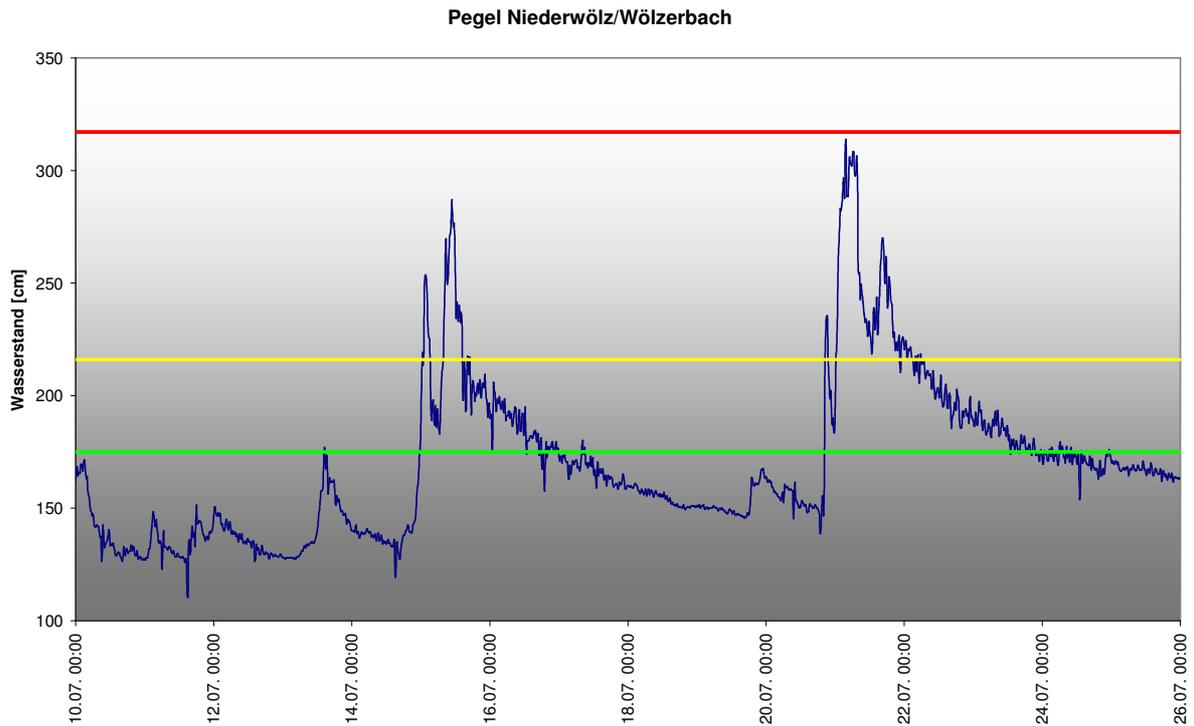
Abbildung 33: Wasserstandsganglinie am Pegel Niederwölz/Wölzerbach (HZB 214668) mit Warnmarken vom 10.7. bis 25.7.2102

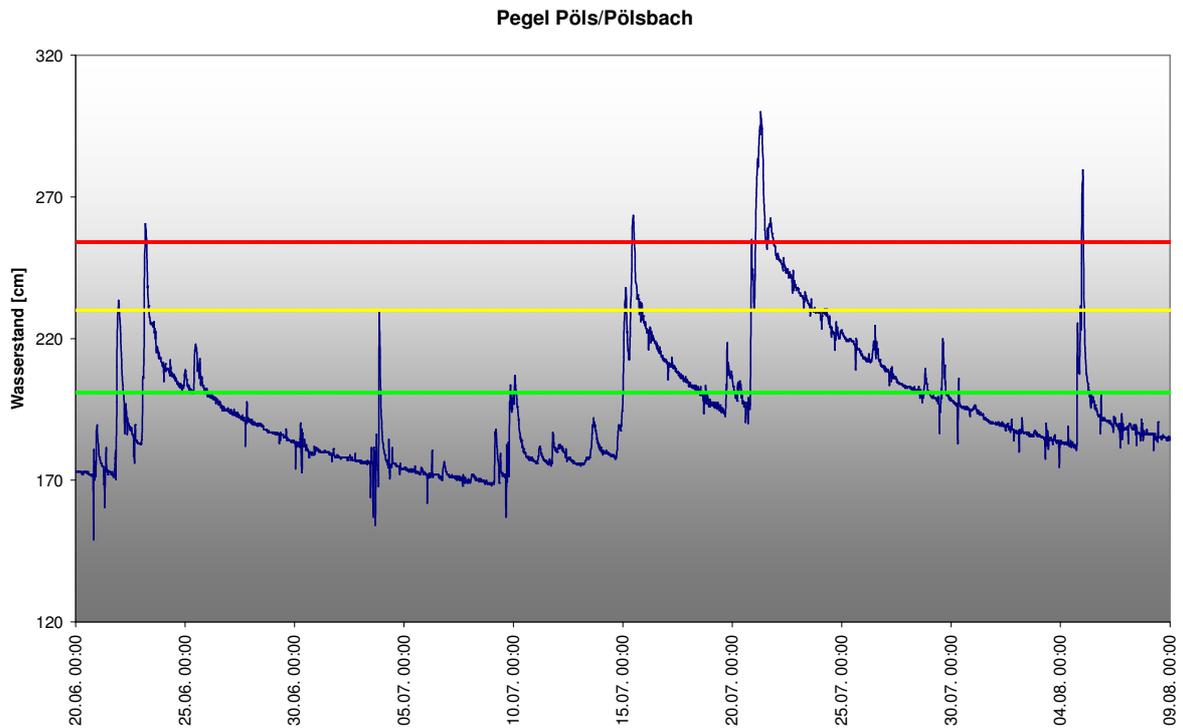
Abbildung 33: Wasserstandsganglinie am Pegel Pöls/Pölsbach (HZB 211128) mit Warnmarken vom 10.7. bis 25.7.2102

Am Pegel Pöls/Pölsbach waren insgesamt 4 Hochwasserereignisse mit einer Jährlichkeit > HQ<sub>10</sub> zu beobachten, das größte dabei war jenes am 21.7. mit einem Spitzendurchfluss im Bereich eines HQ<sub>100</sub>, das Ereignis am 4.8. mit Schwerpunkt am Bretsteinbach führte am Pegel Pöls zu einem Spitzendurchfluss im Bereich eines HQ<sub>50</sub>.

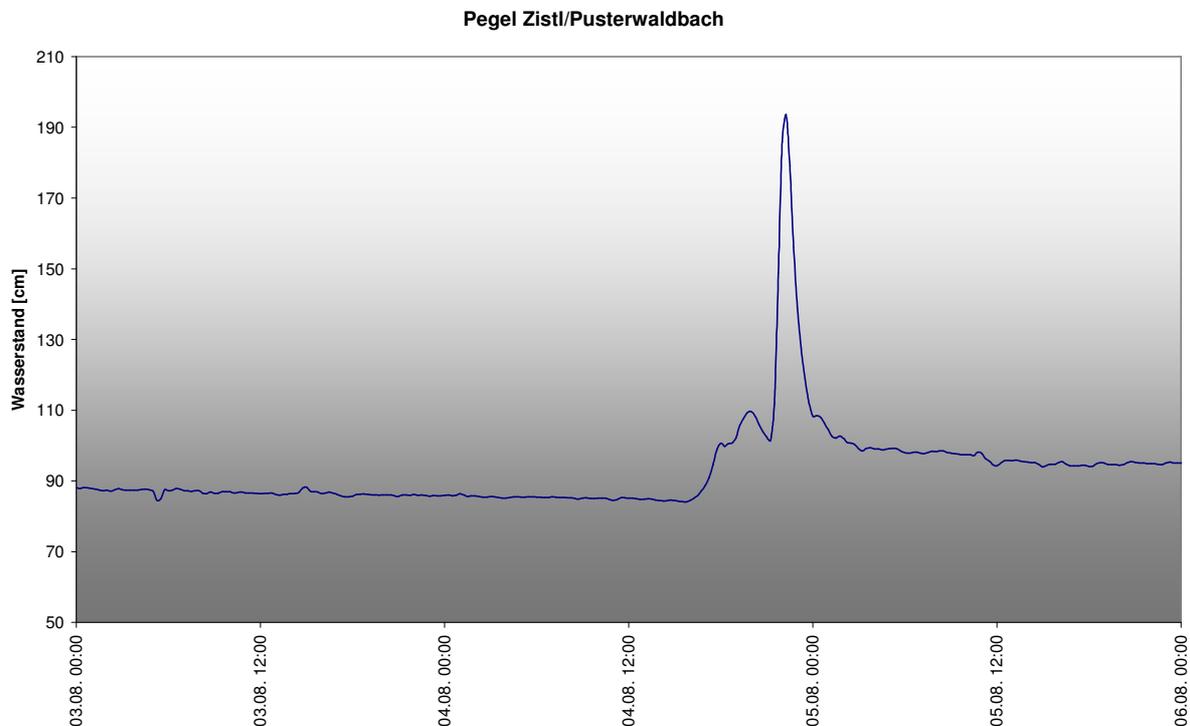
Abbildung 33: Wasserstandsganglinie am Pegel Zistl/Pusterwaldbach (HZB 211110) vom 3.8. bis 5.8.2102

Wie bereits einleitend erwähnt, wurde am Pegel Zistl/Pusterwaldbach am 4.8. ein Hochwasserereignis mit einem Spitzendurchfluss im Bereich eines HQ<sub>100</sub> beobachtet. Dabei ist zu beachten, dass der Durchfluss mit der bestehenden Schlüsselkurve des HD abgeschätzt wurde. Eine detaillierte Analyse auf Basis der Schlüsselkurven, die im Rahmen der laufenden 2-D Abflussuntersuchung am Pusterwaldbach erstellt wurden, ist momentan noch in Bearbeitung.

Da der Großteil des Spitzendurchflusses am Pegel Zistl durch den Bretsteinbach beigesteuert wurde, kann somit am Bretsteinbach auf Basis der derzeitigen Auswertungen von einem Ereignis mit einer Jährlichkeit > HQ<sub>100</sub> ausgegangen werden.

Ebenfalls in den Bereich eines HQ<sub>100</sub> lag das Hochwasserereignis am 4.8. am Pegel Zistl/Pusterwaldbach, wobei der Beitrag des Bretsteinbach zum Spitzendurchfluss wesentlich größer war als jener des Pusterwaldbaches, womit die Jährlichkeit am Bretsteinbach somit jedenfalls als > HQ<sub>100</sub> abgeschätzt werden kann.

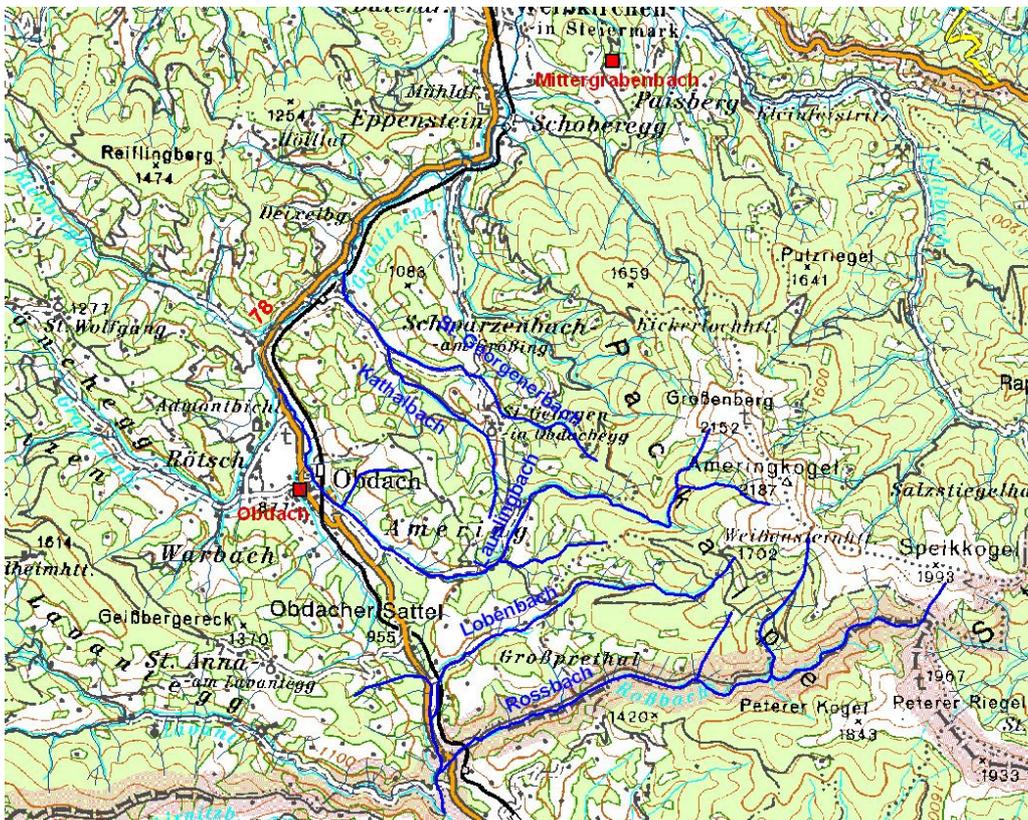
Die vom Hochwasser am meisten betroffenen Gewässer sind in Abbildung 34 zu sehen. Auf Basis einer hydraulischen Nachrechnung der Spitzendurchflüsse anhand der Anschlaglinien ergaben sich laut zitiertes Dokumentation für den Kathalbach und St. Georgenerbach Jährlichkeiten um bzw. über  $HQ_{100}$ , für den Lauslingbach etwa um  $HQ_{60}$ .

Abbildung 34: Lage der Niederschlagsstationen (rot) sowie der vom Hochwasser am 3.7. am meisten betroffenen Gewässer

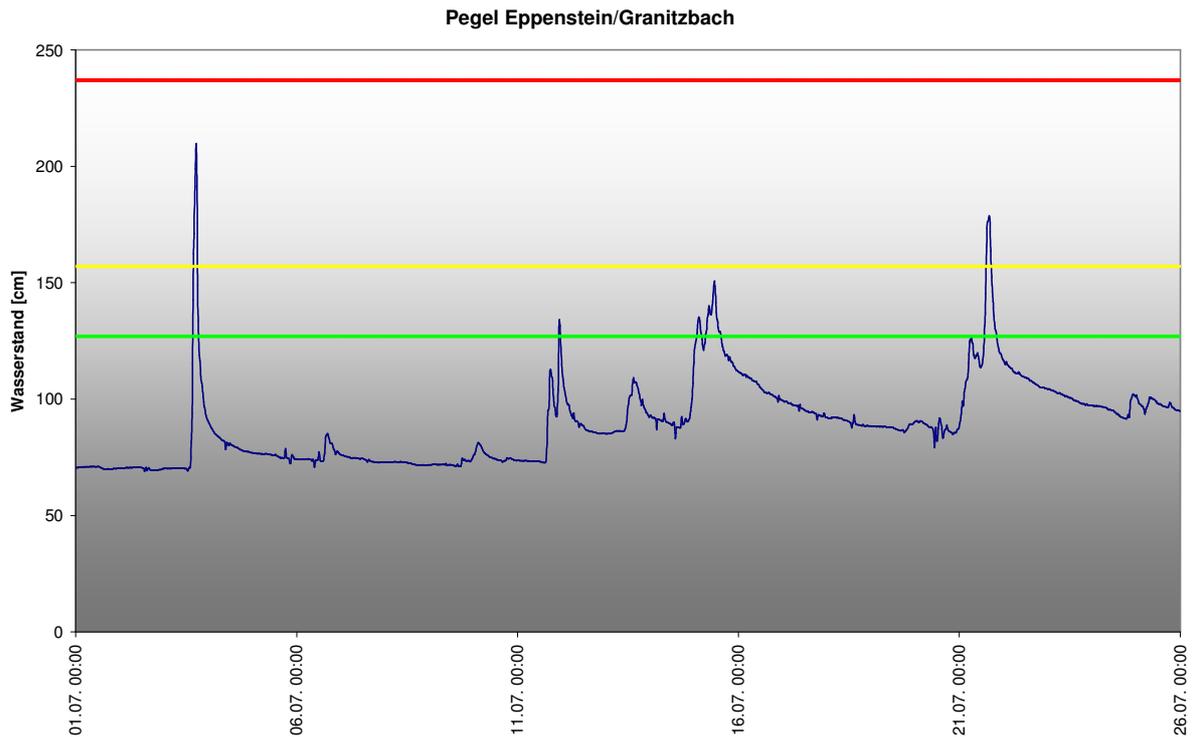
Auch der Granitzenbach war aufgrund der Hochwasserführung der Zubringer betroffen, jedoch kam es bis zum Pegel Eppenstein bereits zu einer deutlichen Abminderung der Hochwasserspitze. Die Wasserstandsganglinie am Pegel Eppenstein/Granitzenbach wird in Abbildung 35 dargestellt. Die Hochwasserspitze wurde am 3.7. um 17:45 Uhr mit 210 cm erreicht, dies entspricht nach gültiger Schlüsselkurve einem Durchfluss von  $51 \text{ m}^3/\text{s}$  und somit in etwa einem  $HQ_4$ .

Abbildung 35: Wasserstandsganglinie am Pegel Eppenstein/Granitzenbach (HZB 211730) mit Warnmarken vom 1.7. bis 25.7.2012

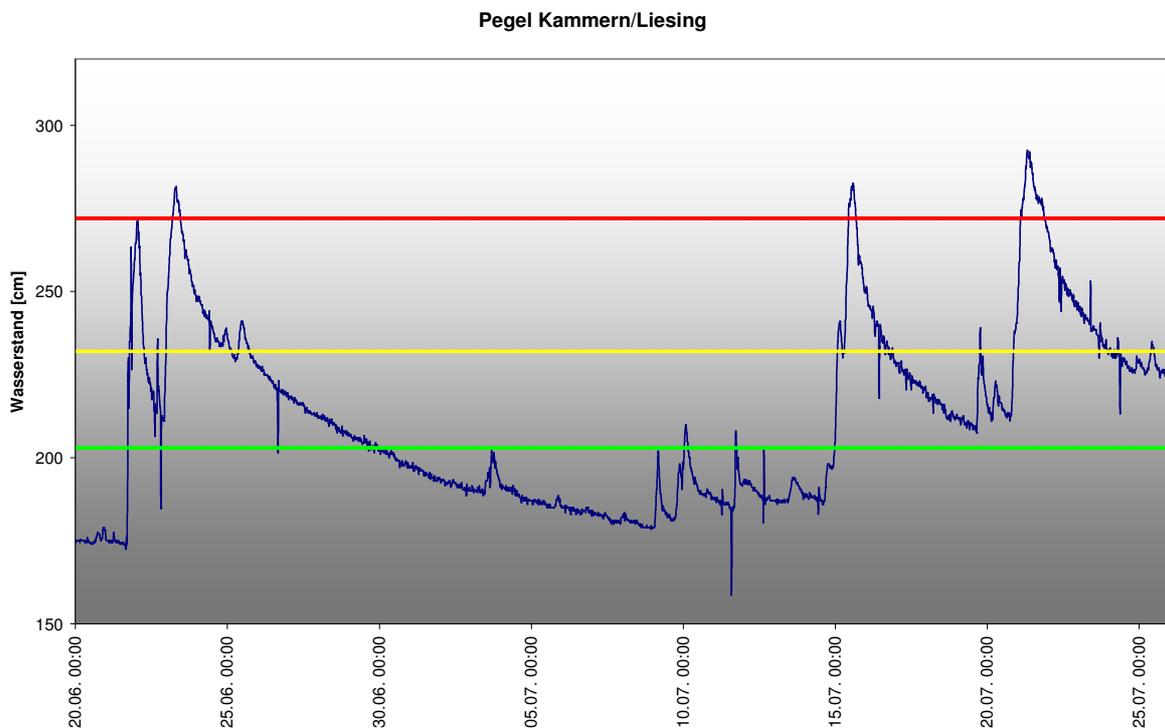
Abbildung 36: Wasserstandsganglinie am Pegel Kammern/Liesing (HZB 211169) mit Warnmarken vom 20.6. bis 25.7.2012

Am Pegel Kammern/Liesing wurden vom Spitzendurchfluss bzw. der Jährlichkeit drei in etwa identische Hochwasserereignisse (23.6., 15.7. und 21.7.) beobachtet, die alle im Bereich eines

HQ<sub>20</sub> lagen. Dabei wurde im Zuge des ersten Ereignisses am 23.6. der Pegel Unterwald/Liesing zerstört, dieser wird nicht mehr errichtet.

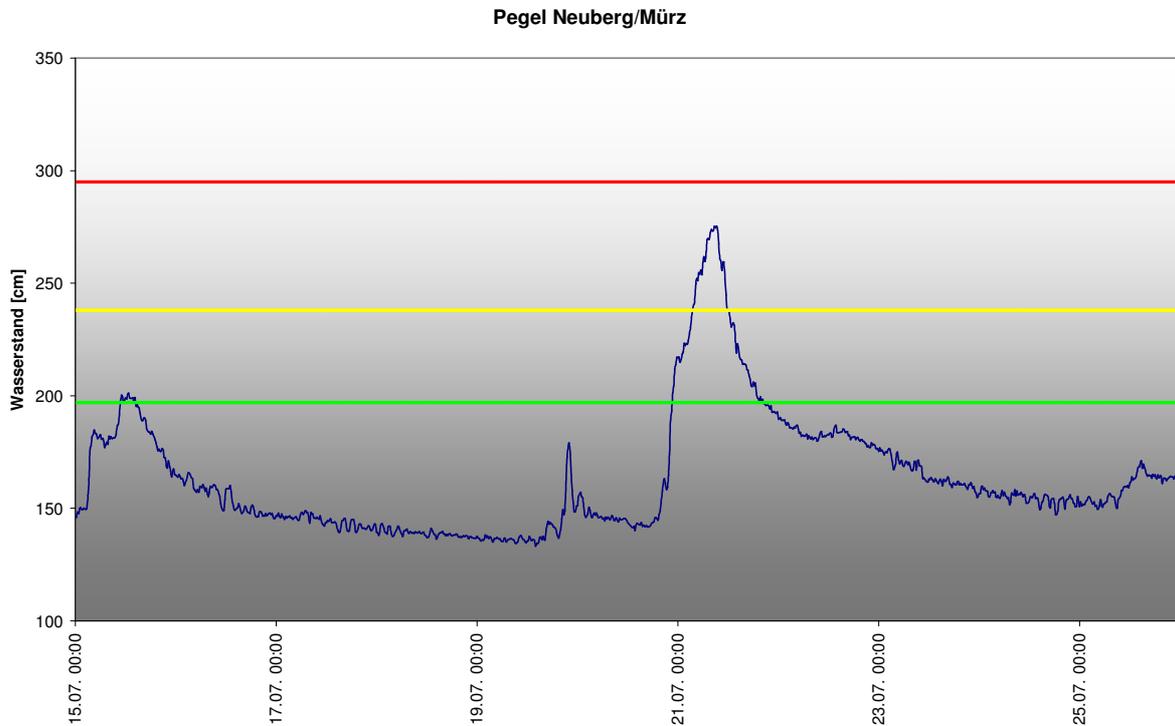
Abbildung 37: Wasserstandsganglinie am Pegel Neuberg/Mürz (HZB 211227) mit Warnmarken vom 15.7. bis 25.7.2012

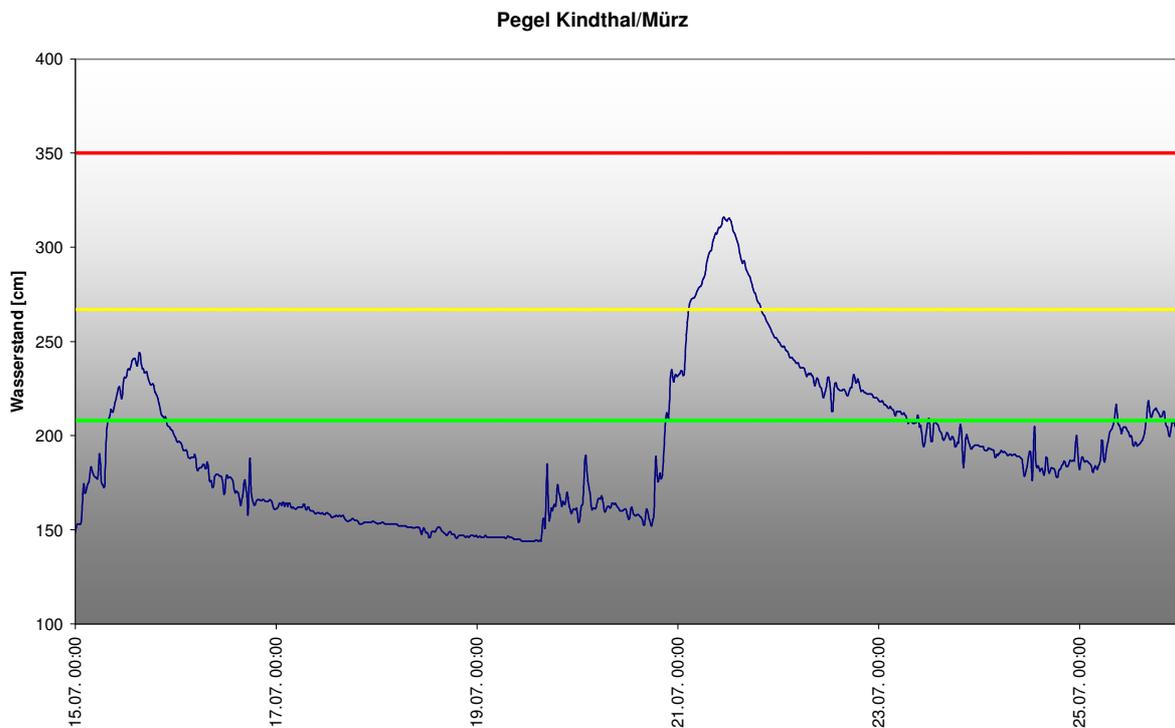
Abbildung 38: Wasserstandsganglinie am Pegel Kindthal/Mürz (HZB 211243) mit Warnmarken vom 15.7. bis 25.7.2012

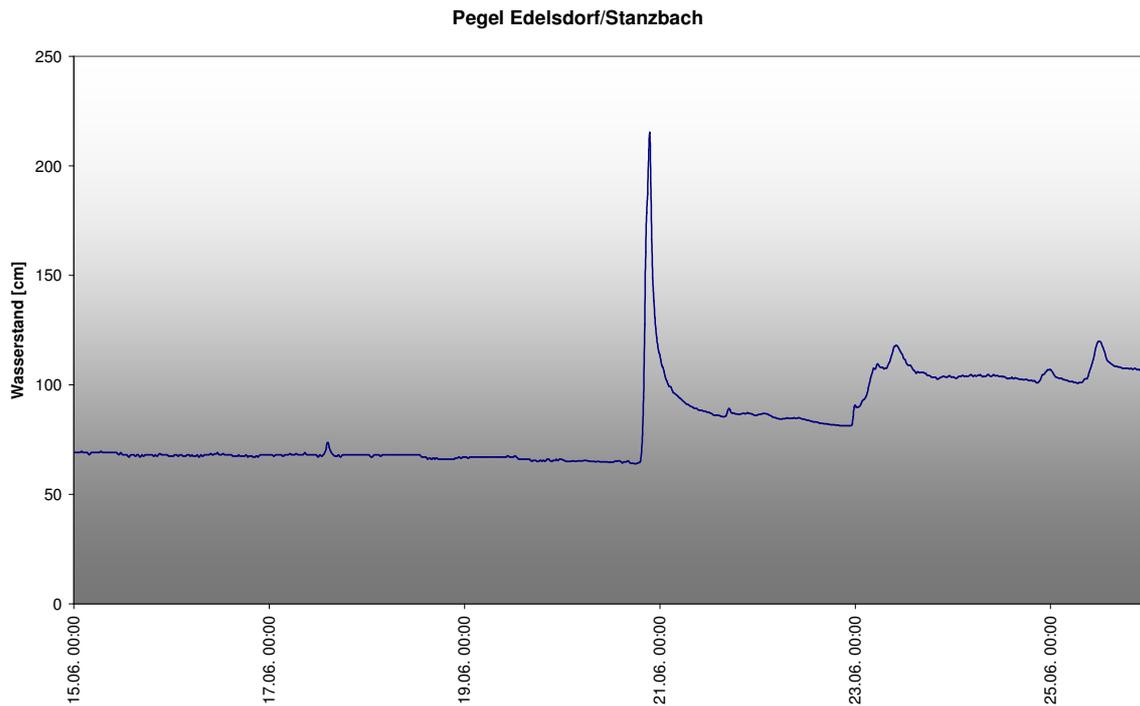
Abbildung 39: Wasserstandsganglinie am Pegel Edelsdorf/Stanzbach (HZB 211862) vom 15.6. bis 25.6.2012

Ein kleinräumiges Starkregenereignis führte am 20.6. zu einem Hochwasserereignis am Stanzbach, die Jährlichkeit des beobachteten Spitzendurchflusses lag dabei im Bereich eines  $HQ_{10-15}$ .

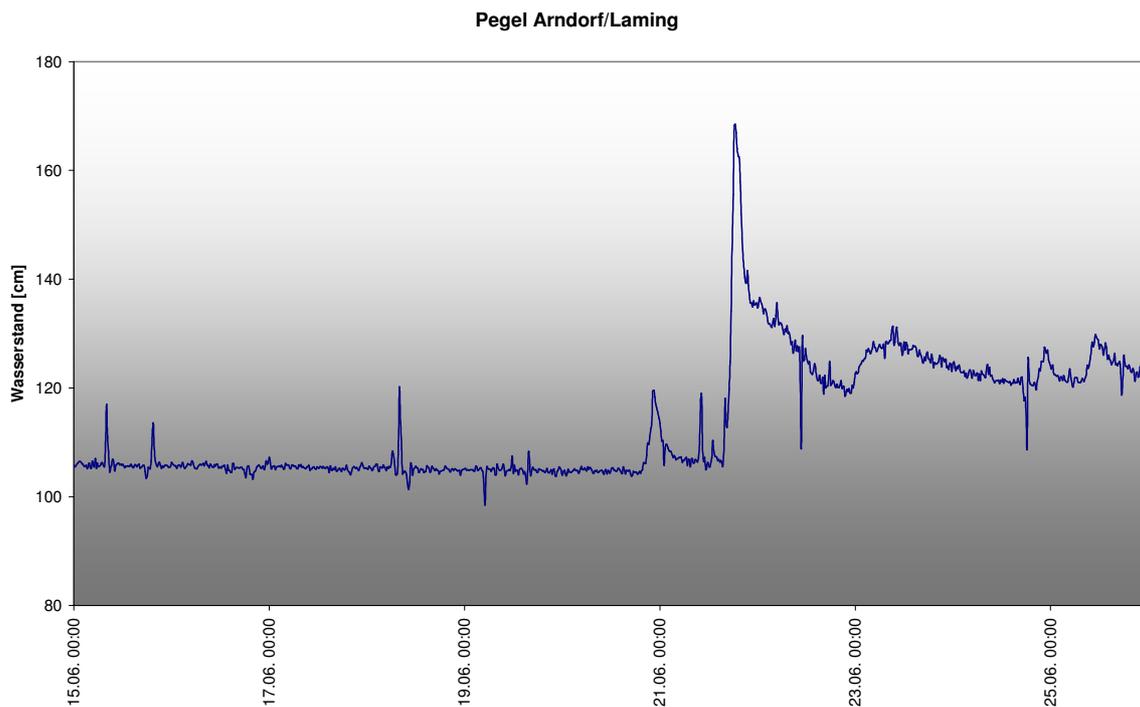
Abbildung 40: Wasserstandsganglinie am Pegel Arndorf/Laming (HZB 211276) vom 15.6. bis 25.6.2012

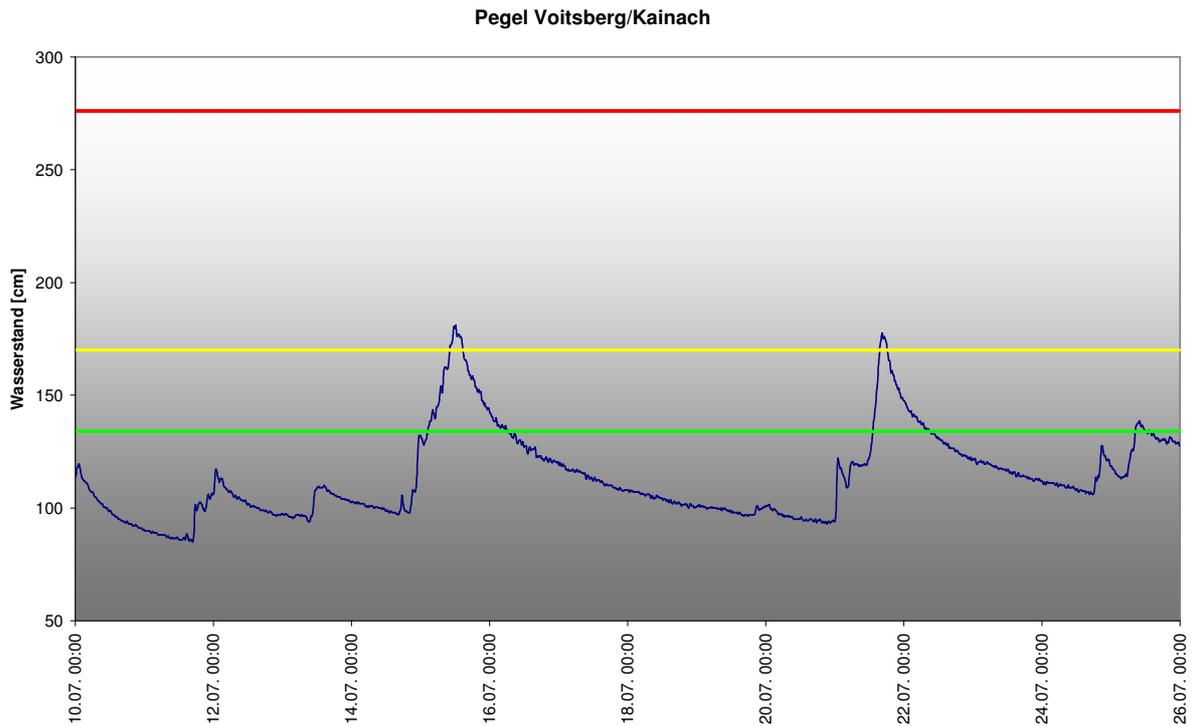
Abbildung 41: Wasserstandsganglinie am Pegel Voitsberg/Kainach (HZB 211334) mit Warnmarken vom 10.7. bis 25.7.2012

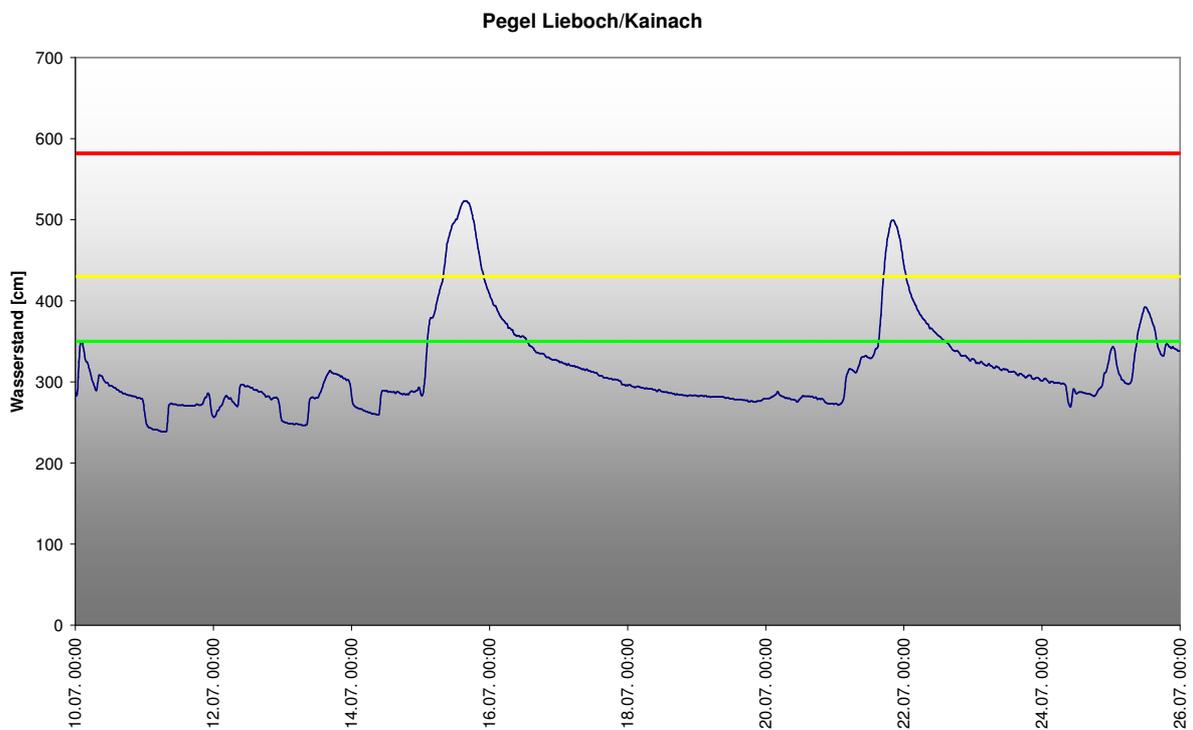
Abbildung 42: Wasserstandsganglinie am Pegel Lieboch/Kainach (HZB 211342) mit Warnmarken vom 10.7. bis 25.7.2012

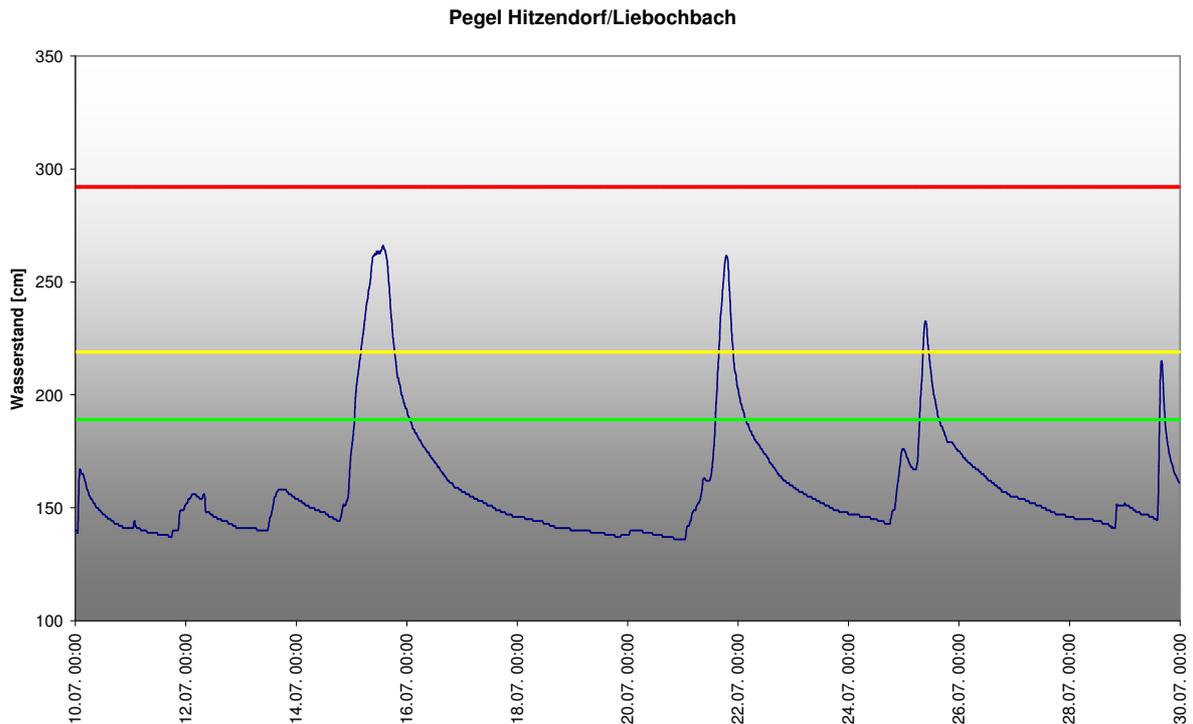
Abbildung 43: Wasserstandsganglinie am Pegel Hitzendorf/Liebochbach (HZB 211953) mit Warnmarken vom 10.7. bis 29.7.2012

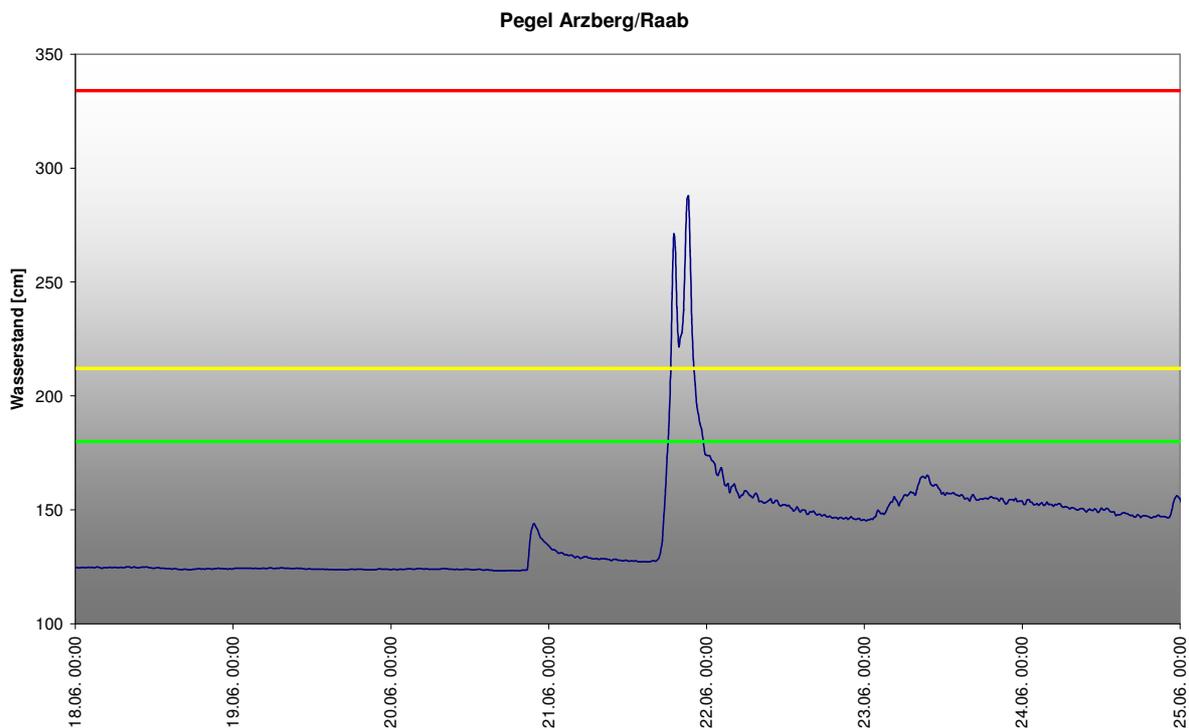
Abbildung 44: Wasserstandsganglinie am Pegel Arzberg/Raab (HZB 211698) mit Warnmarken vom 18.6. bis 25.6.2012

Es ist zu erwähnen, dass die Datensammleraufzeichnung am Pegel Arzberg/Raab zu geringe Wasserstandswerte lieferte, die tatsächliche Hochwasserspitze mit 340 cm wurde anhand der Anschlaglinien visuell abgeschätzt (siehe Tabelle 3).

Tabelle 3 zeigt eine Zusammenstellung der von den Hochwasserereignissen betroffenen Pegel im Raabgebiet mit max. Wasserstand, Spitzendurchfluss sowie Jährlichkeit, wobei der max. Wasserstand am Pegel Arzberg/Raab anhand der Anschlaglinien abgeschätzt wurde, nachdem vom Datensammler zu niedrige Werte geliefert wurden.

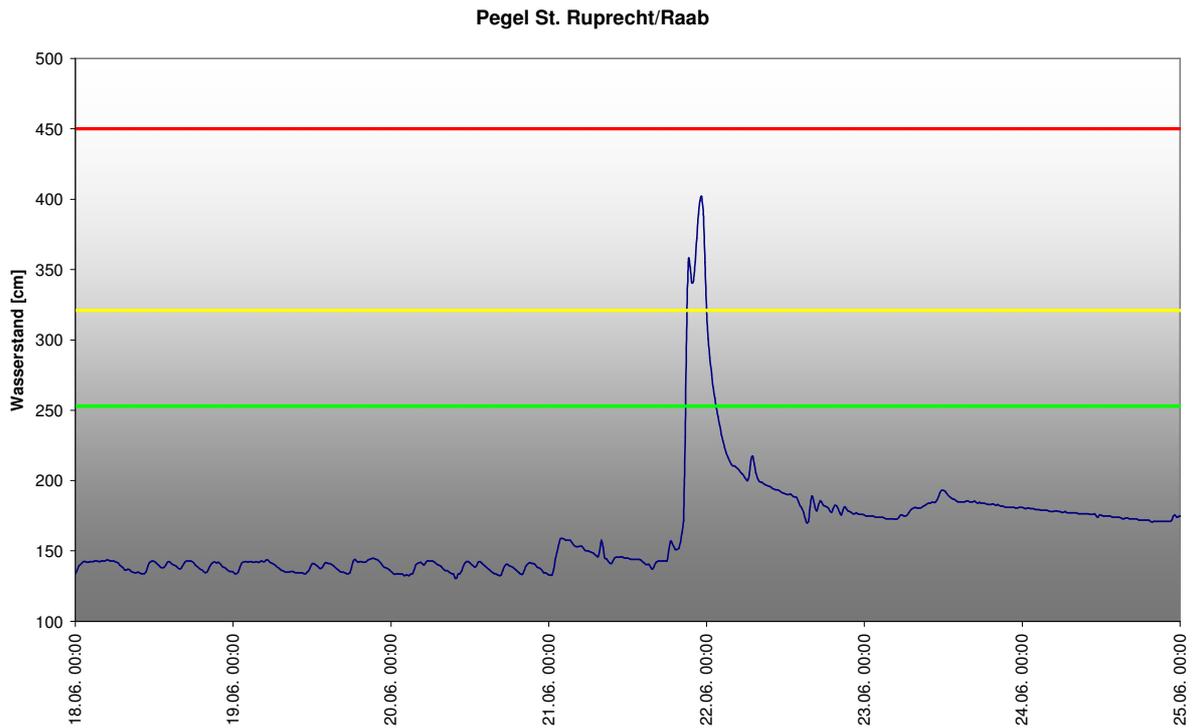
Abbildung 45: Wasserstandsganglinie am Pegel St. Ruprecht/Raab (HZB 211706) mit Warnmarken vom 18.6. bis 25.6.2012

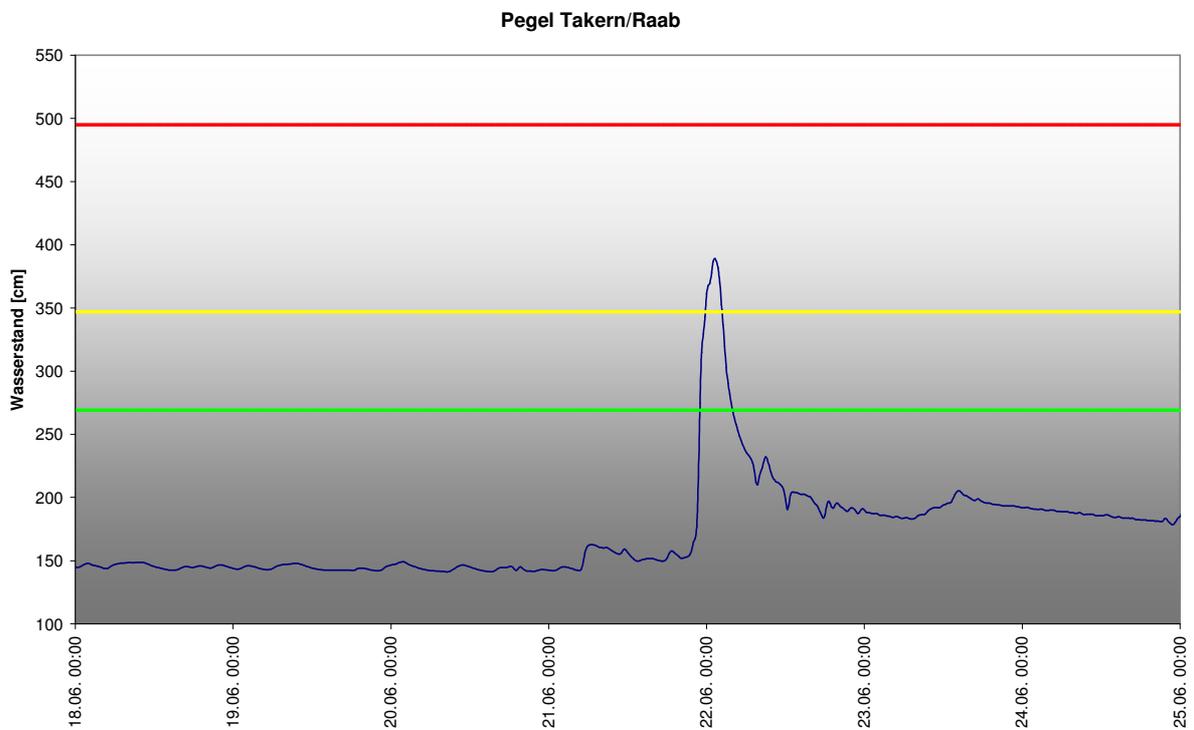
Abbildung 46: Wasserstandsganglinie am Pegel Takern/Raab (HZB 210971) mit Warnmarken vom 18.6. bis 25.6.2012

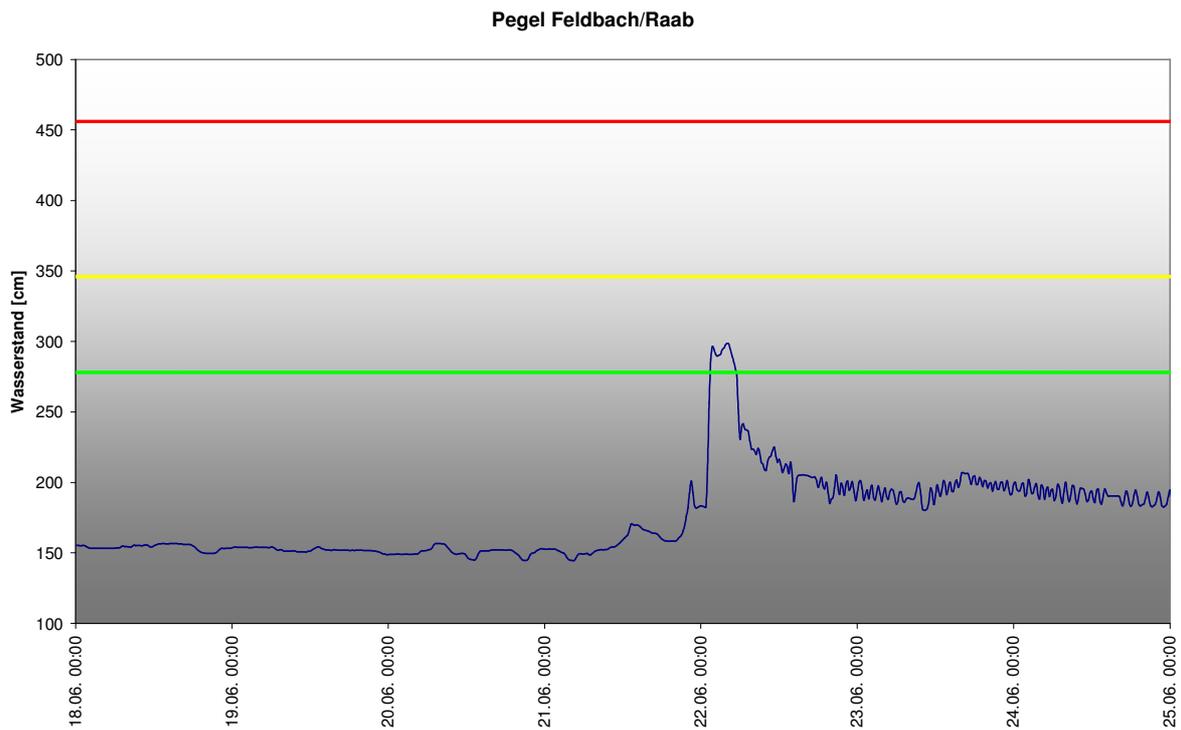
Abbildung 47: Wasserstandsganglinie am Pegel Feldbach/Raab (HZB 210989) mit Warnmarken vom 18.6. bis 25.6.2012

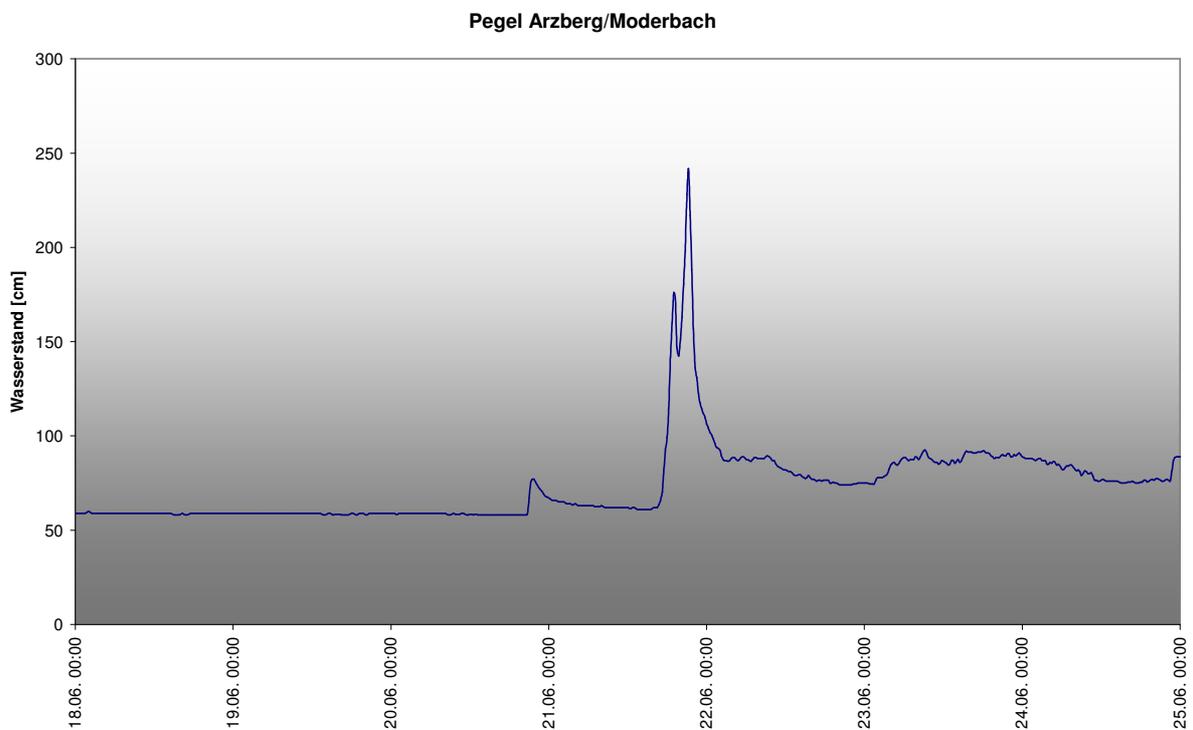
Abbildung 48: Wasserstandsganglinie am Pegel Arzberg/Moderbach (HZB 210955) vom 18.6. bis 25.6.2012

Wie die Abbildungen 44-51 sowie Tabelle 3 zeigen, wurden die höchsten Jährlichkeiten der Spitzendurchflüsse am Moderbach (~ HQ<sub>30-40</sub> am Pegel Arzberg am 21.6.) sowie an der Lafnitz (~ HQ<sub>6</sub> am Pegel Rohrbach am 3.8.) beobachtet.

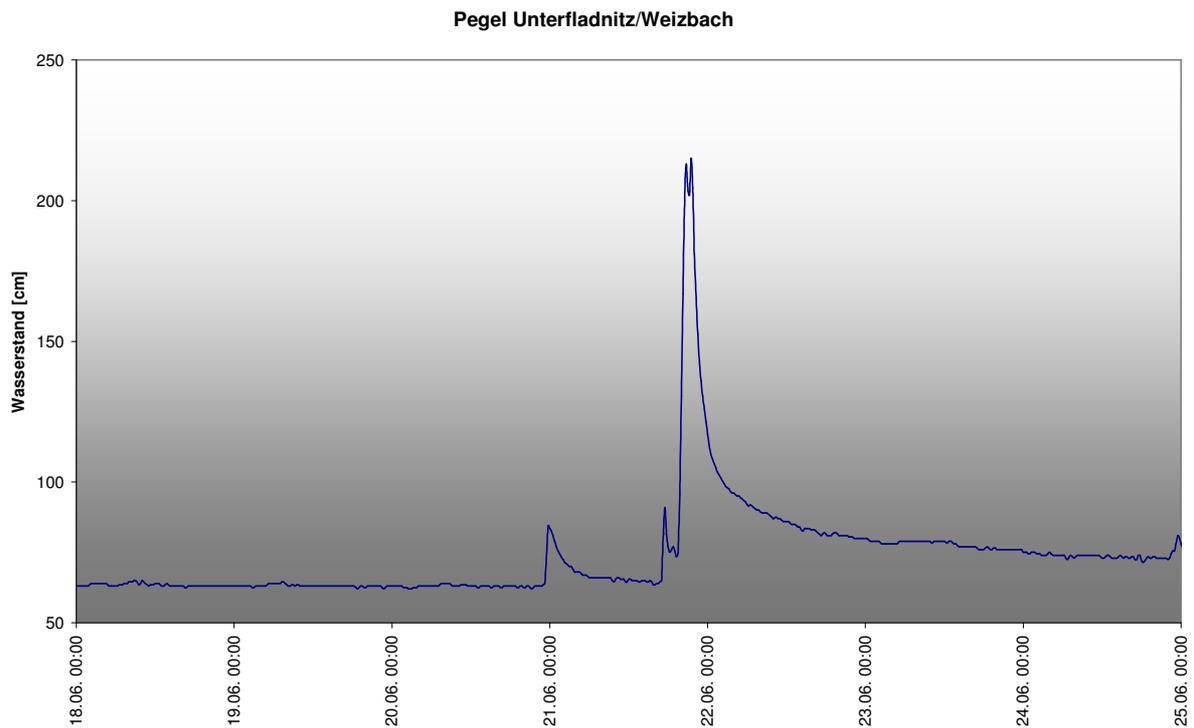
Abbildung 49: Wasserstandsganglinie am Pegel Unterfladnitz/Weizbach (HZZ 210963) vom 18.6. bis 25.6.2012

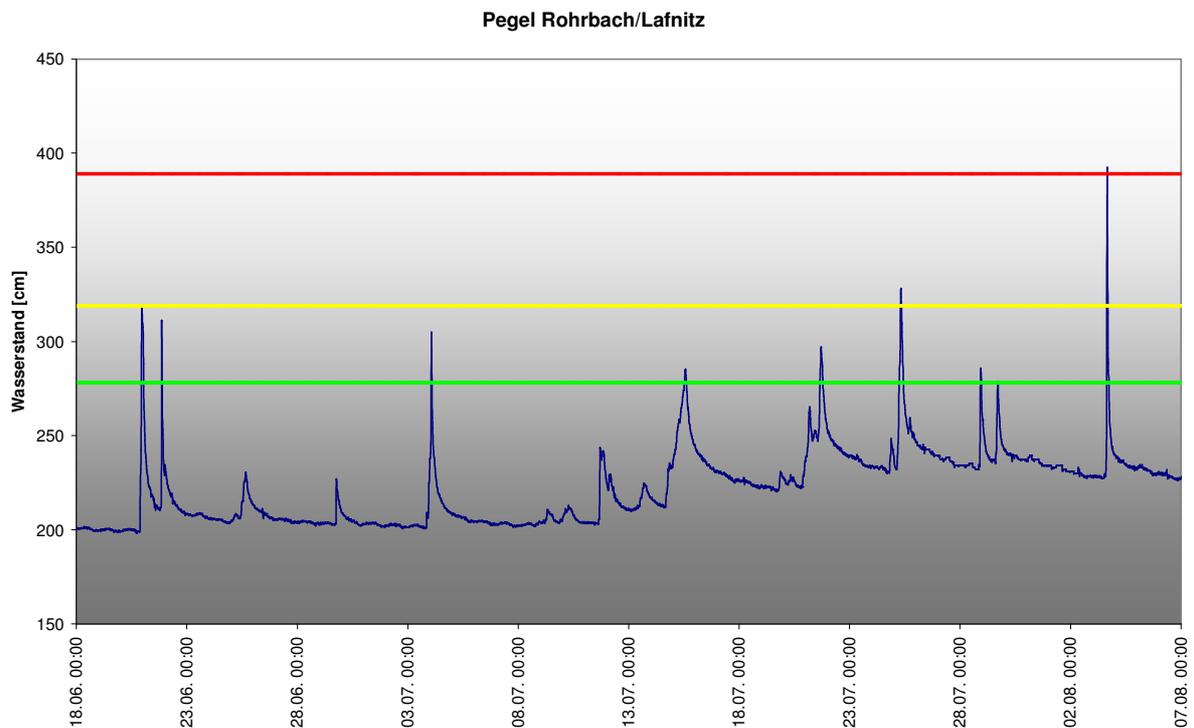
Abbildung 50: Wasserstandsganglinie am Pegel Rohrbach/Lafnitz (HZZ 210997) vom 18.6. bis 6.8.2012

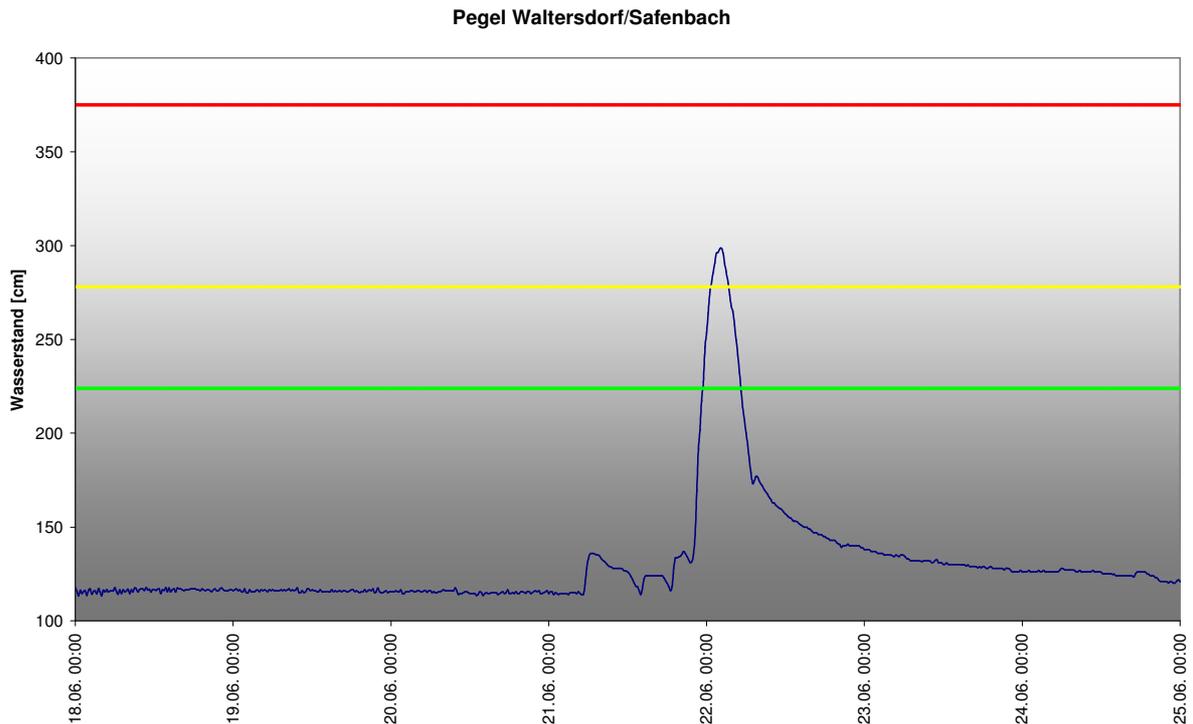
Abbildung 51: Wasserstandsganglinie am Pegel Waltersdorf/safenbach (HZB 211011) vom 18.6. bis 25.6.2012

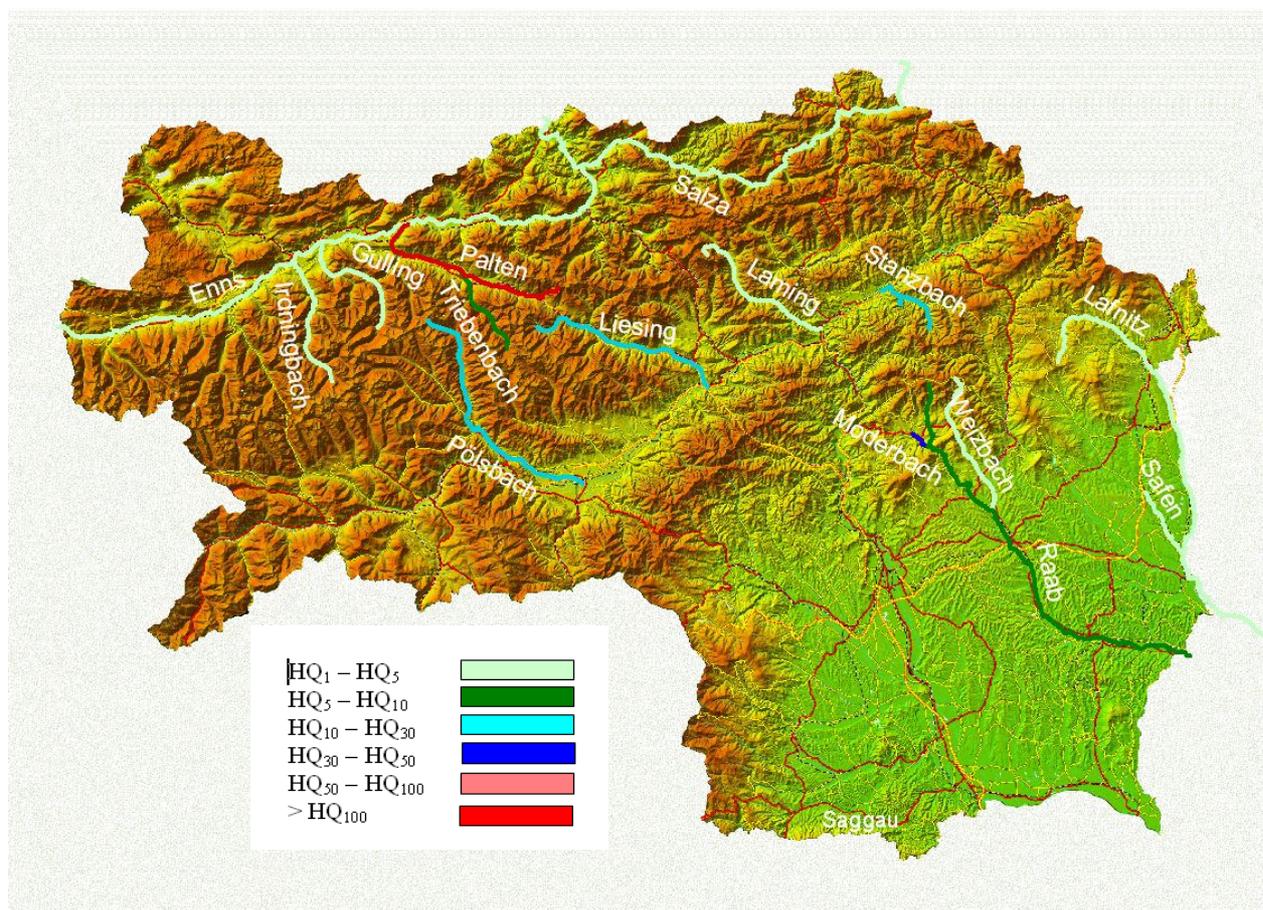
Haupt betroffen vom Ereignis im Juni waren das Ennsgebiet, Zubringer zur Mur aus den Zentralalpen, Teile des Mürzgebiets sowie die nördliche Oststeiermark (Abbildung 52).

Abbildung 52: Darstellung der vom Ereignis vom 20. bis 23. Juni 2012 betroffenen Gewässer nach Jährlichkeitsklassen der Spitzendurchflüsse

In den Abbildungen 52 und 53 werden für die beiden großräumigen Ereignisse vom 20. bis 23.6. und vom 19. bis 22.7.2012 jene Gewässer dargestellt, an deren Pegel ein Spitzendurchfluss mit einer Jährlichkeit von  $HQ_1$  erreicht oder überschritten wurde. Dabei werden die Jährlichkeiten nach Klassen eingeteilt, wobei zu beachten ist, dass jeweils das gesamte Gewässer zur höchsten an einem Pegel beobachteten Jährlichkeitsklasse zugewiesen wird.
