# DIE HOCHWASSEREREIGNISSE VON JUNI BIS AUGUST 2012 IN DER STEIERMARK

In diesem Bericht wird einerseits die Wetter- bzw. Niederschlagsituation der einzelnen Ereignisse aufgezeigt, andererseits werden die Hochwasserereignisse in Bezug auf Spitzendurchflüsse und Jährlichkeiten an jenen Gewässern analysiert, an welchen vom hydrographischen Dienst Steiermark Pegeln betrieben werden bzw. wo ein 1-jährliches Ereignis erreicht oder überschritten wurde, wobei die Einteilung aufgrund der Vielzahl der Ereignisse nach Flussgebieten erfolgt.

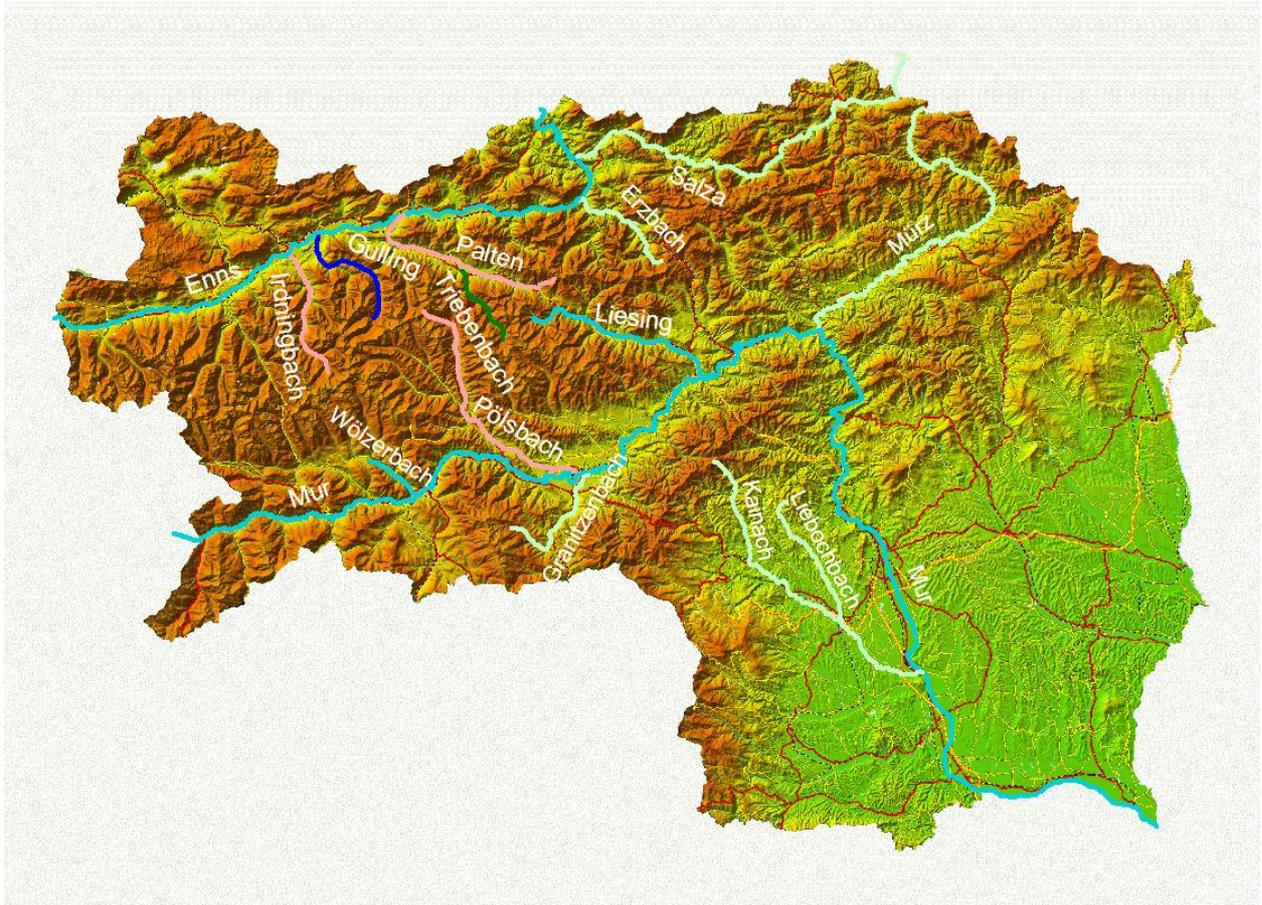
Wie Abbildung 53 zeigt, waren große Teile des Enns- und Murgebiets sowie die nördlichen Teile der Weststeiermark vom Ereignis betroffen, wobei im Bereich der Zentralalpen einige Gewässer Spitzendurchflüsse mit Jährlichkeiten um  $HQ_{100}$  zeigten.

Abbildung 53: Darstellung der vom Ereignis vom 19. bis 22. Juli 2012 betroffenen Gewässer nach Jährlichkeitsklassen der Spitzendurchflüsse

In den Abbildungen 52 und 53 werden für die beiden großräumigen Ereignisse vom 20. bis 23.6. und vom 19. bis 22.7.2012 jene Gewässer dargestellt, an deren Pegel ein Spitzendurchfluss mit einer Jährlichkeit von  $HQ_1$  erreicht oder überschritten wurde. Dabei werden die Jährlichkeiten nach Klassen eingeteilt, wobei zu beachten ist, dass jeweils das gesamte Gewässer zur höchsten an einem Pegel beobachteten Jährlichkeitsklasse zugewiesen wird.
