# DIE HOCHWASSEREREIGNISSE IM JUNI 2010

## Einleitung

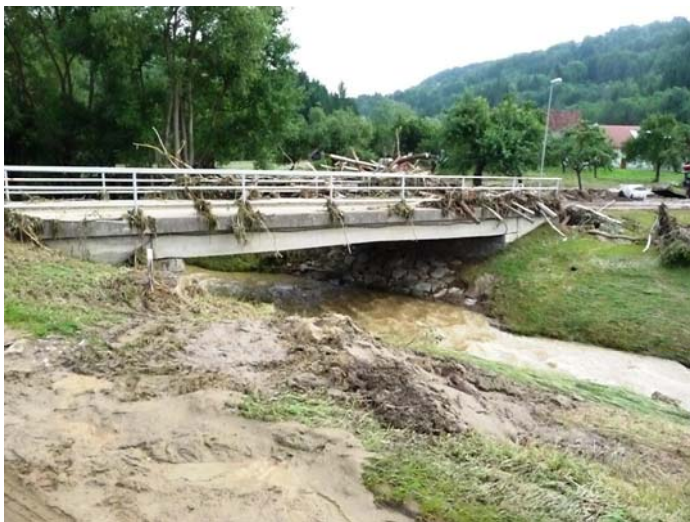
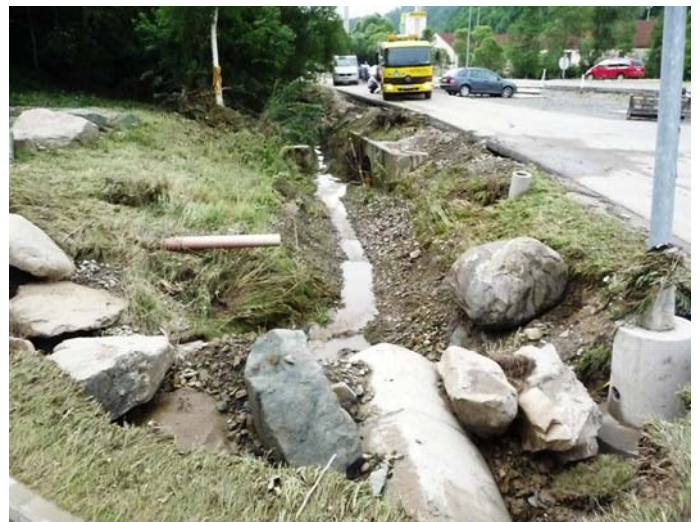
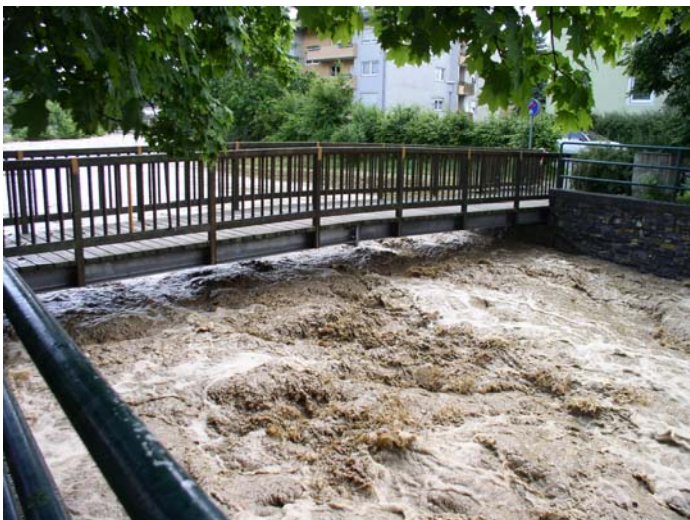
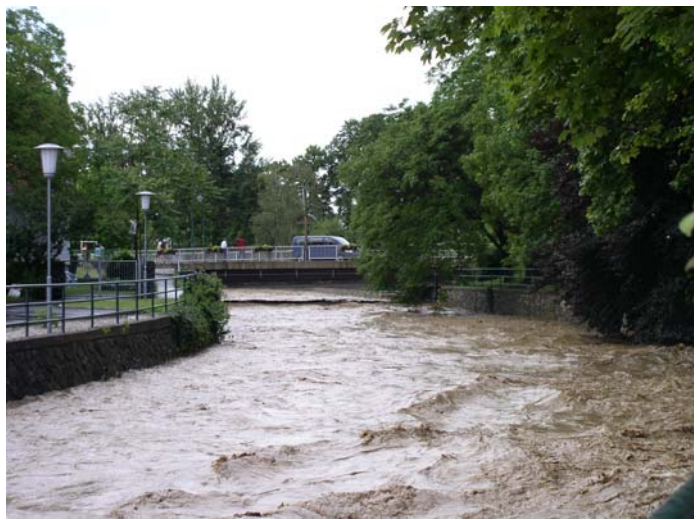
Abbildung 39: Eindrücke vom Hochwasserereignis: Bild links oben: Tauchenbach in Laufnitzdorf; Bild rechts oben: Tauchenbach bei Park & Ride Parkplatz; Bild links und rechts unten: Pinka im Bereich Pegel Pinkafeld

Die Differenz zwischen den Spitzendurchflüssen an den Pegeln Peggau und Pinkafeld kann somit in einer groben Näherung der Summe der Spitzen aus Tauchen- und Schäffernbach zugeordnet werden. Bilder des Ereignisses in Peggau sowie am Pegel Pinkafeld sind in Abbildung 4 dargestellt.
