DIE HOCHWASSEREREIGNISSE IM AUGUST 2005 (Teil 2)

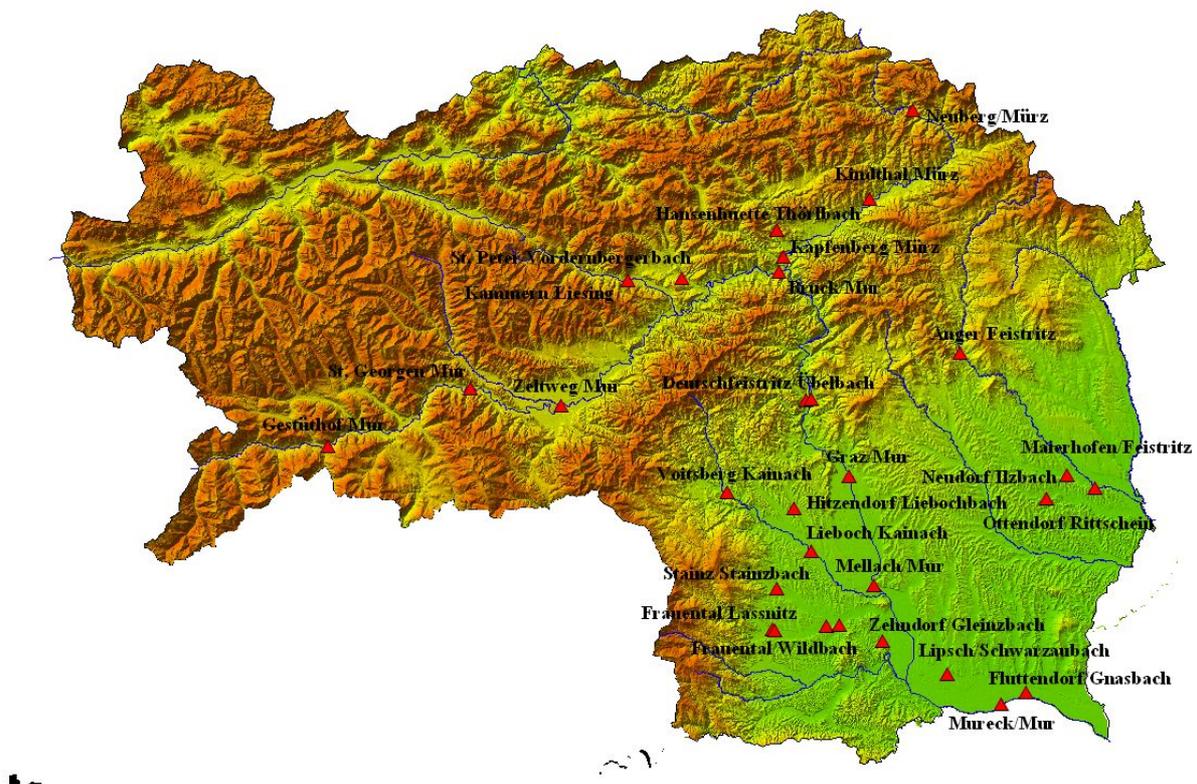
Abbildung 1: Betrachtete Pegel bzw. Gewässer

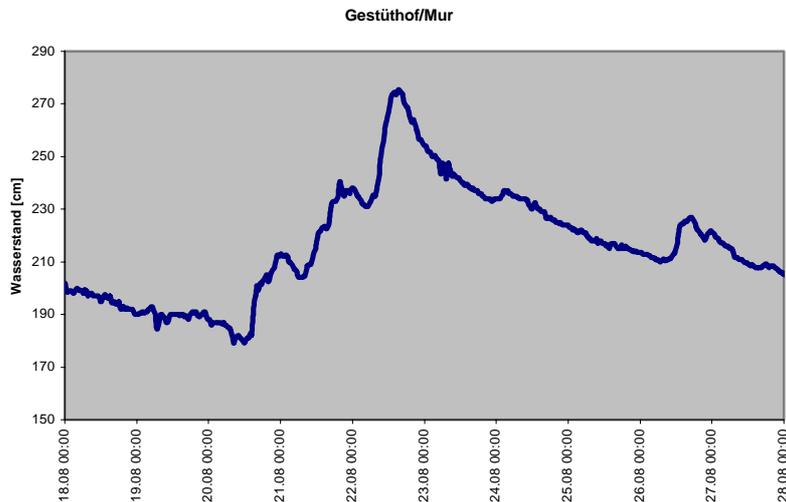
Der Verlauf der Wasserstandsganglinie am Pegel Gestüthof/Mur ist in Abbildung 2 dargestellt. Der maximale Wasserstand wurde am 22. August um 15:15 Uhr mit 276 cm erreicht. Dies entspricht einem Durchfluss von 182 m³/s und liegt somit geringfügig unter einem HQ₁.

Abbildung 2: Verlauf der Wasserstandsganglinie am Pegel Gestüthof/Mur (HZB 211086)

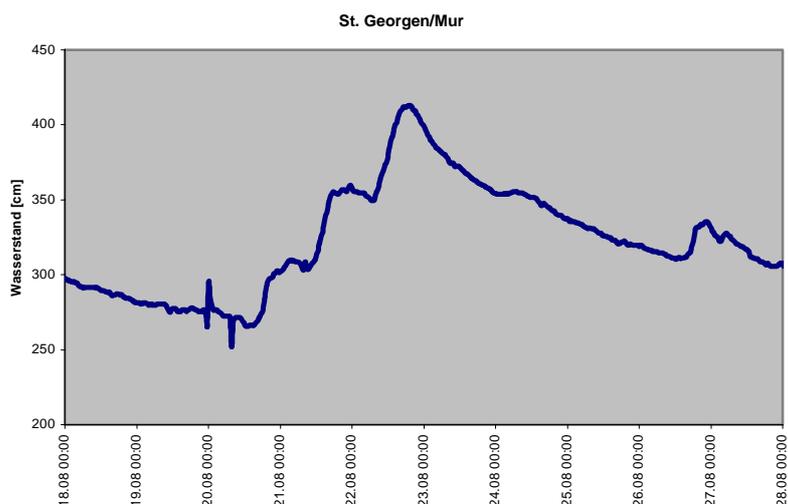
Am Pegel St. Georgen/Mur wurde der höchste Wasserstand am 22. August um 19:15 Uhr mit 413 cm erreicht, die entsprechende Wasserstandsganglinie ist in Abbildung 3 dargestellt. Es wurde ein Spitzendurchfluss von ca. 276 m³/s erreicht, dies entspricht laut gültigen Gutachtenwerten etwa einem HQ₂₋₃.

Abbildung 3: Verlauf der Wasserstandsganglinie am Pegel St. Georgen/Mur (HZB 211102)

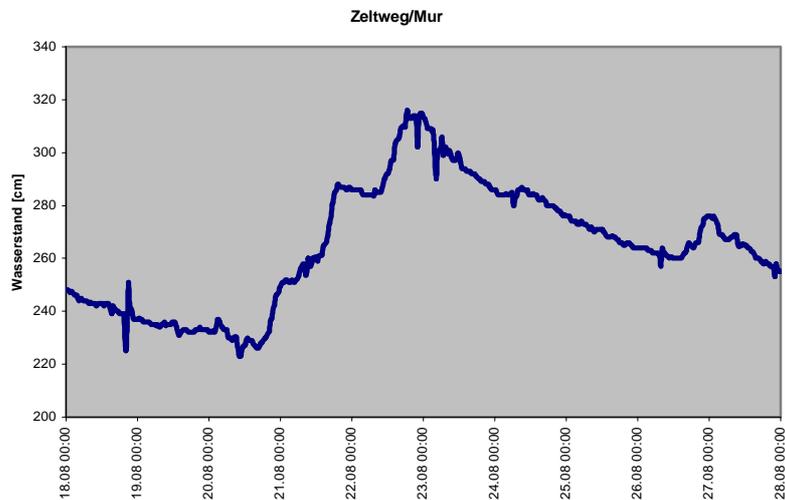
Wie am Verlauf der Wasserstandsganglinie am Pegel Zeltweg/Mur zu erkennen ist, wurde der maximale Wasserstand am 22. August um 18:30 Uhr mit 316 cm erreicht (Abbildung 4). Dies entspricht einem Durchfluss von ca. 257 m³/s und somit etwa einem HQ₁.

Abbildung 4: Verlauf der Wasserstandsganglinie am Pegel Zeltweg/Mur (HZB 211136)

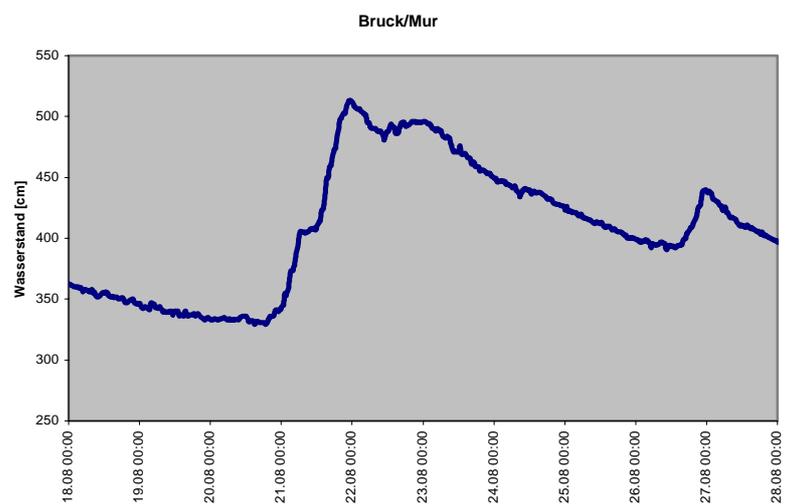
Am Pegel Bruck/Mur wurde der maximale Wasserstand am 21. August um 23:15 Uhr mit 514 cm erreicht (Abbildung 5). Dies entspricht laut gültiger Schlüsselkurve einem Durchfluss von ca. 613 m³/s und somit etwa einem HQ₄.

Abbildung 5: Verlauf der Wasserstandsganglinie am Pegel Bruck/Mur (HZB 211292)

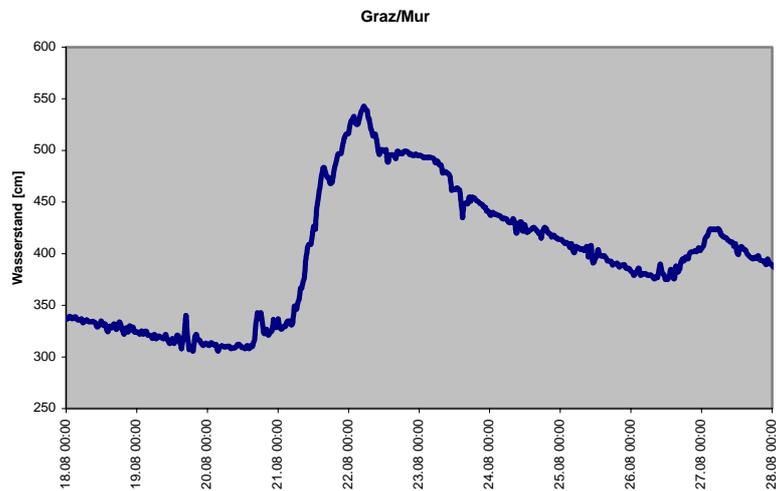
Am Pegel Graz/Mur wurde der höchste Wasserstand am 22. August um 05:15 Uhr mit 543 cm erreicht, die entsprechende Wasserstandsganglinie ist in Abbildung 6 dargestellt. Es wurde ein Spitzendurchfluss von ca. 766 m³/s erreicht, dies entspricht laut gültigen Gutachtenwerten etwa einem HQ₁₀.

Abbildung 6: Verlauf der Wasserstandsganglinie am Pegel Graz/Mur (HZB 211326)

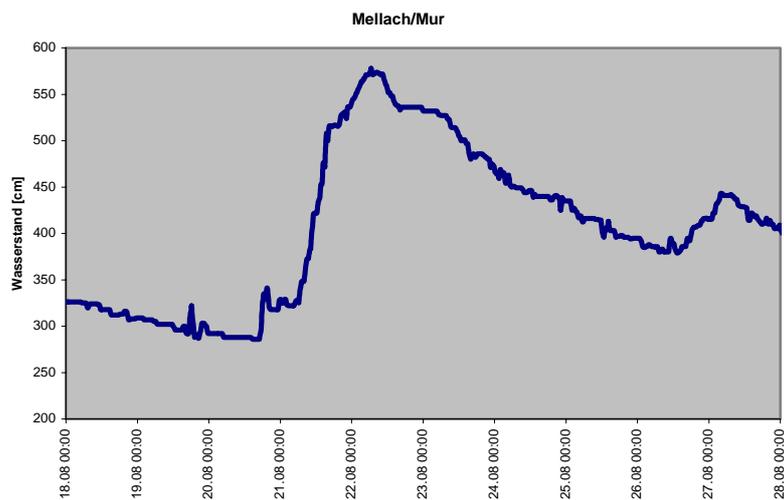
Der Verlauf der Wasserstandsganglinie am Pegel Mellach/Mur ist in Abbildung 7 dargestellt. Der maximale Wasserstand wurde am 22. August um 06:30 Uhr mit 578 cm erreicht. Dies entspricht einem Durchfluss von ca. 788 m³/s und entspricht somit etwa einem HQ₆.

Abbildung 7: Verlauf der Wasserstandsganglinie am Pegel Mellach/Mur (HZB 211847)

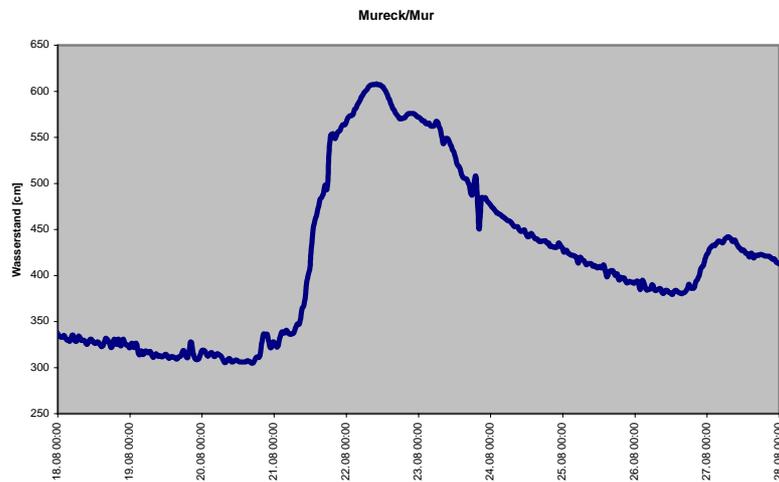
Wie am Verlauf der Wasserstandsganglinie am Pegel Mureck/Mur zu erkennen ist, wurde der maximale Wasserstand am 22. August um 10:00 Uhr mit 608 cm erreicht (Abbildung 8). Dies entspricht einem Durchfluss von ca. 1143 m³/s und somit etwa einem HQ₈.

Abbildung 8: Verlauf der Wasserstandsganglinie am Pegel Mureck/Mur (HZB 211490)

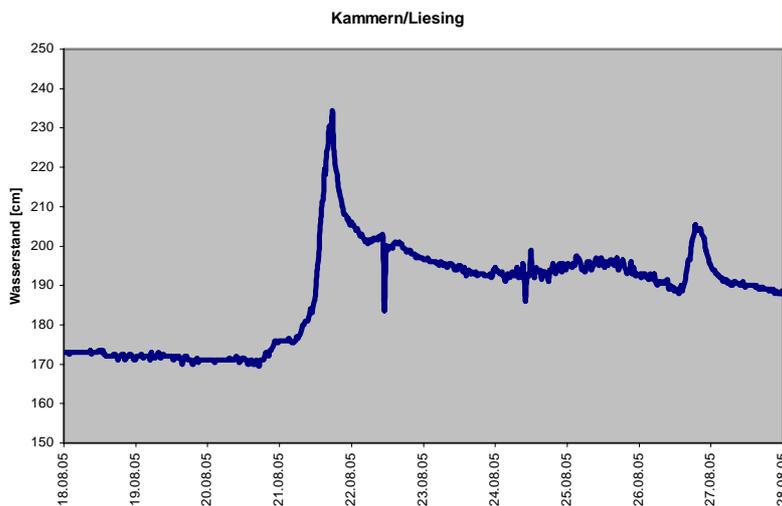
Am Pegel Kammern/Liesing wurde der maximale Wasserstand am 21. August um 17:30 Uhr mit 235 cm erreicht (Abbildung 9). Dies entspricht laut gültiger Schlüsselkurve einem Durchfluss von ca. 30 m³/s und somit etwa einem HQ₂.

Abbildung 9: Verlauf der Wasserstandsganglinie am Pegel Kammern/Liesing (HZB 211169)

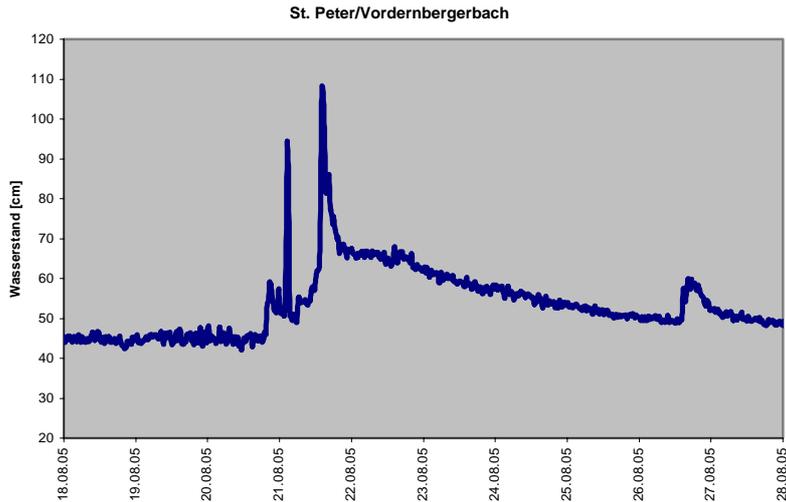
Am Pegel St. Peter/Vordernbergerbach wurde der höchste Wasserstand am 21. August um 14:15 Uhr mit 108 cm erreicht, die entsprechende Wasserstandsganglinie ist in Abbildung 10 dargestellt. Es wurde ein Spitzendurchfluss von ca. 26 m³/s erreicht, dies entspricht laut gültigen Gutachtenwerten etwa einem HQ₅.

Abbildung 10: Verlauf der Wasserstandsganglinie am Pegel St. Peter/Vordernbergerbach (HZB 211193)

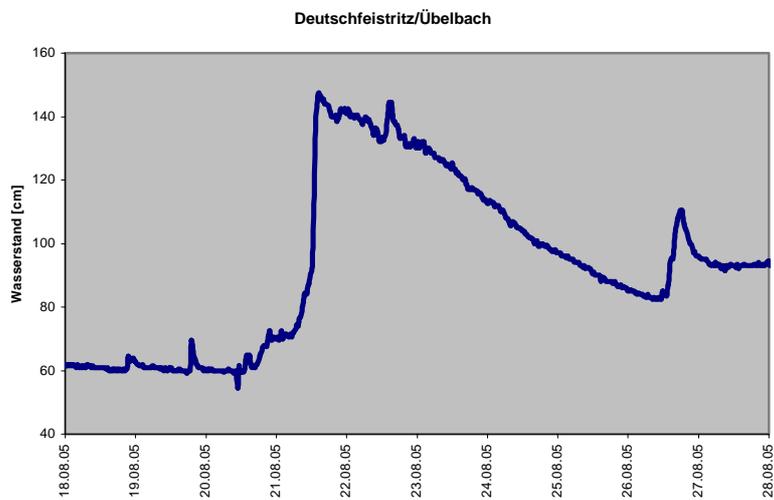
Der Verlauf der Wasserstandsganglinie am Pegel Deutschfeistritz/Übelbach ist in Abbildung 11 dargestellt. Der maximale Wasserstand wurde am 21. August um 14:30 Uhr mit 148 cm erreicht. Dies entspricht einem Durchfluss von ca. 26 m³/s und entspricht somit etwa einem HQ₄.

Abbildung 11: Verlauf der Wasserstandsganglinie am Pegel Deutschfeistritz/Übelbach (HZB 211649)

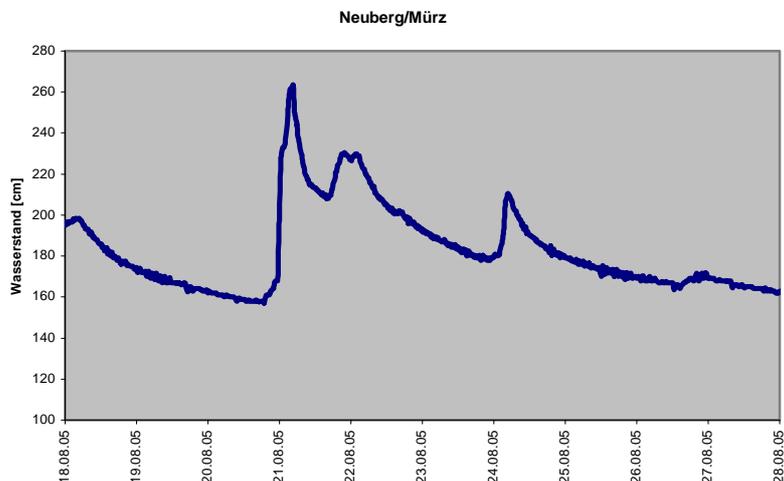
Wie am Verlauf der Wasserstandsganglinie am Pegel Neuberg/Mürz zu erkennen ist, wurde der maximale Wasserstand am 21. August um 04:30 Uhr mit 264 cm erreicht (Abbildung 12). Dies entspricht einem Durchfluss von ca. 59 m³/s und somit etwa einem HQ₁.

Abbildung 12: Verlauf der Wasserstandsganglinie am Pegel Neuberg/Mürz (HZB 211227)

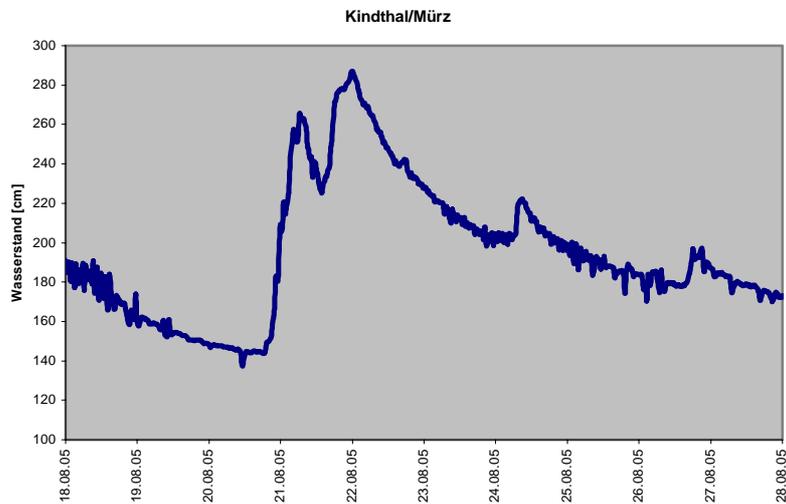
Am Pegel Kindthal/Mürz wurde der maximale Wasserstand am 22. August um 00:00 Uhr mit 287 cm erreicht (Abbildung 13). Dies entspricht laut gültiger Schlüsselkurve einem Durchfluss von ca. 95 m³/s und somit etwa einem HQ₂.

Abbildung 13: Verlauf der Wasserstandsganglinie am Pegel Kindthal/Mürz (HZB 211243)

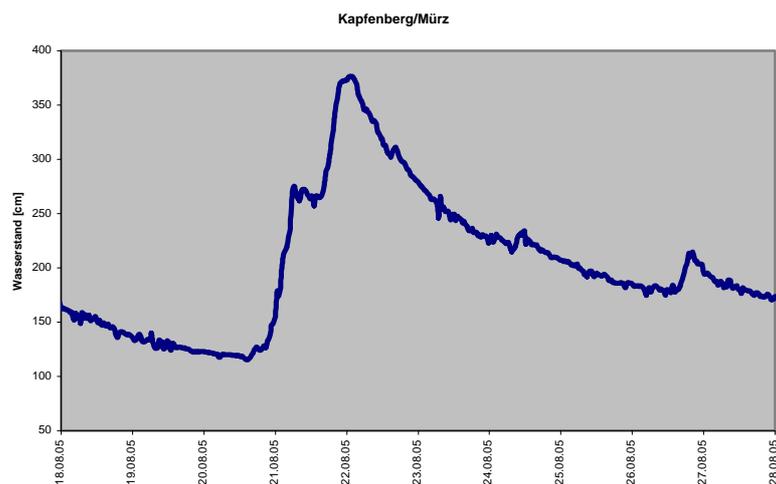
Am Pegel Kapfenberg/Mürz wurde der höchste Wasserstand am 22. August um 01:00 Uhr mit 377 cm erreicht, die entsprechende Wasserstandsganglinie ist in Abbildung 14 dargestellt. Somit wurde ein Spitzendurchfluss von ca. 235 m³/s erreicht, dies entspricht laut gültigen Gutachtenwerten etwa einem HQ₁₅.

Abbildung 14: Verlauf der Wasserstandsganglinie am Pegel Kapfenberg/Mürz (HZB 211268)

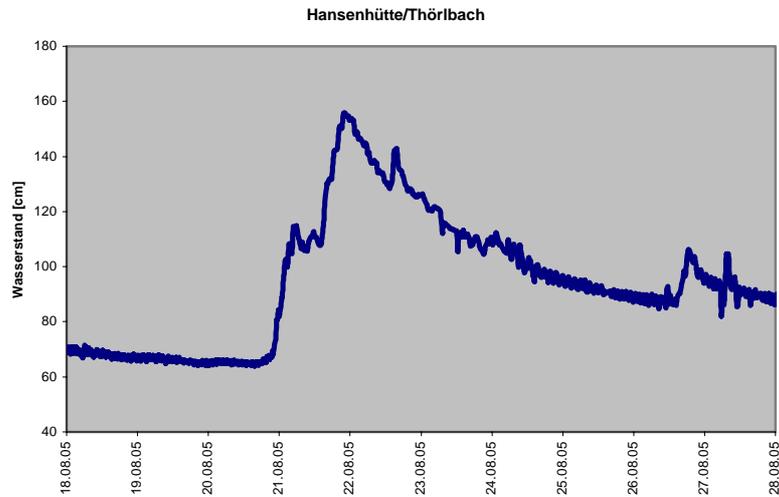
Der Verlauf der Wasserstandsganglinie am Pegel Hansenhütte/Thörlbach ist in Abbildung 15 dargestellt. Der maximale Wasserstand wurde am 21. August um 22:15 Uhr mit 156 cm

erreicht. Dies entspricht einem Durchfluss von ca. 41 m³/s und entspricht somit etwa einem HQ₂.

Abbildung 15: Verlauf der Wasserstandsganglinie am Pegel Hansenhütte/Thörlbach (HZB 211250)

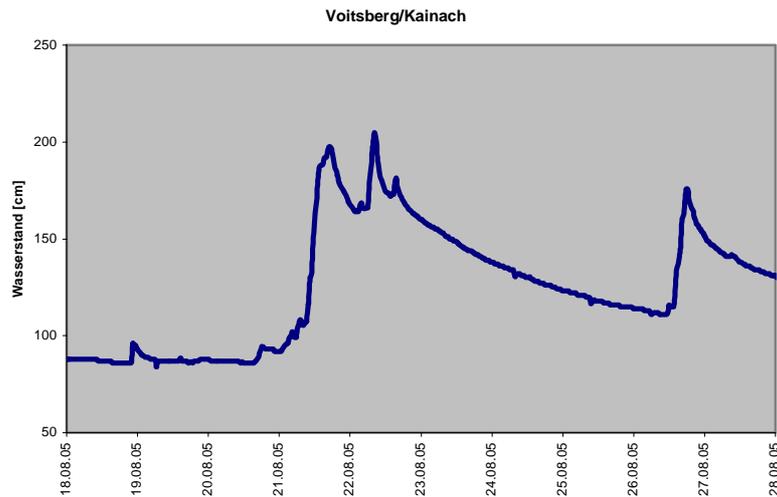
Der Verlauf der Wasserstandsganglinie am Pegel Voitsberg/Kainach ist in Abbildung 16 dargestellt. Der maximale Wasserstand wurde am 22. August um 08:15 Uhr mit 205 cm erreicht. Dies entspricht einem Durchfluss von ca. 86 m³/s und entspricht somit etwa einem HQ₇.

Abbildung 16: Verlauf der Wasserstandsganglinie am Pegel Voitsberg/Kainach (HZB 211334)

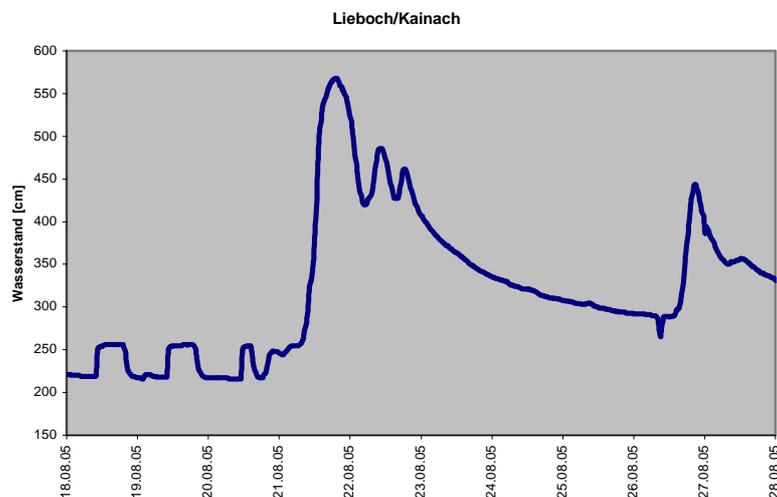
Wie am Verlauf der Wasserstandsganglinie am Pegel Lieboch/Kainach zu erkennen ist, wurde der maximale Wasserstand am 21. August um 19:15 Uhr mit 568 cm erreicht (Abbildung 17). Dies entspricht einem Durchfluss von ca. 222 m³/s und somit etwa einem HQ₅.

Abbildung 17: Verlauf der Wasserstandsganglinie am Pegel Lieboch/Kainach (HZB 211342)

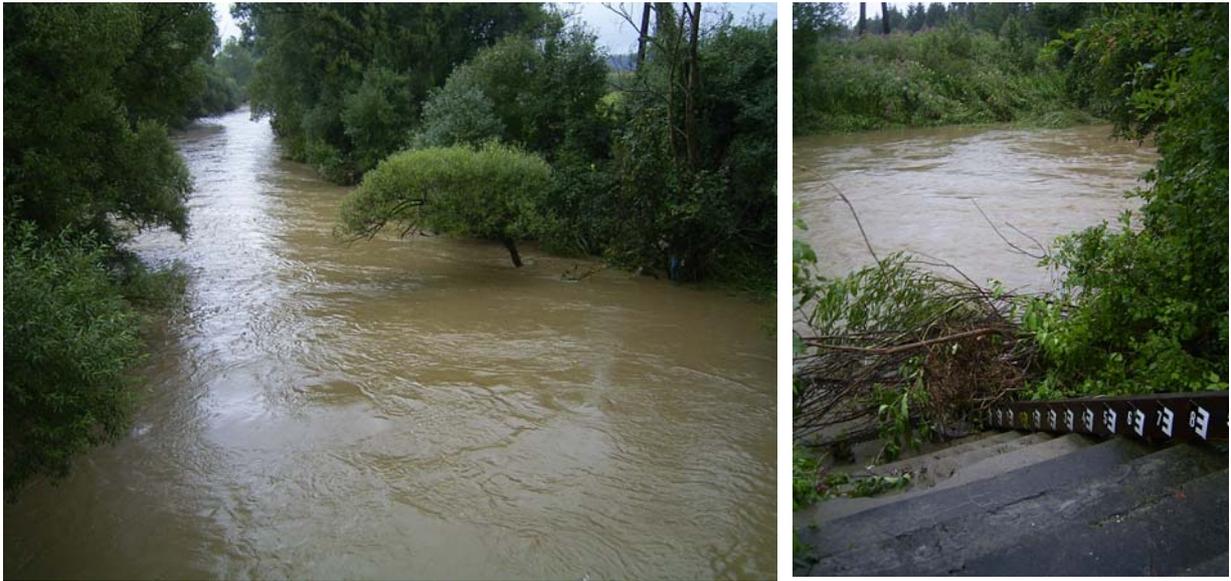
Eindrücke vom Pegelbereich während des Hochwassers zeigt Abbildung 18.

Abbildung 18: Das Hochwasser am Pegel Lieboch/Kainach

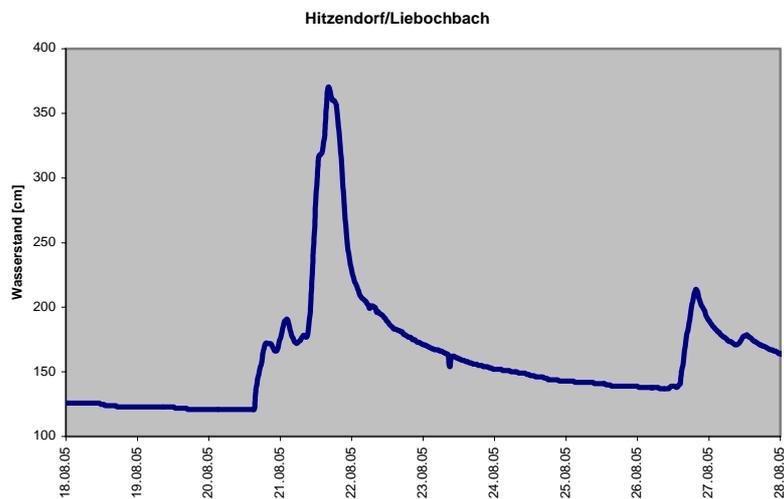
Am Pegel Hitzendorf/Liebochbach wurde der maximale Wasserstand am 21. August um 16:15 Uhr mit 371 cm erreicht (Abbildung 19). Dies entspricht laut gültiger Schlüsselkurve einem Durchfluss von ca. 62 m³/s und somit etwa einem HQ₄₀.

Abbildung 19: Verlauf der Wasserstandsganglinie am Pegel Hitzendorf/Liebochbach (HZB 211953)

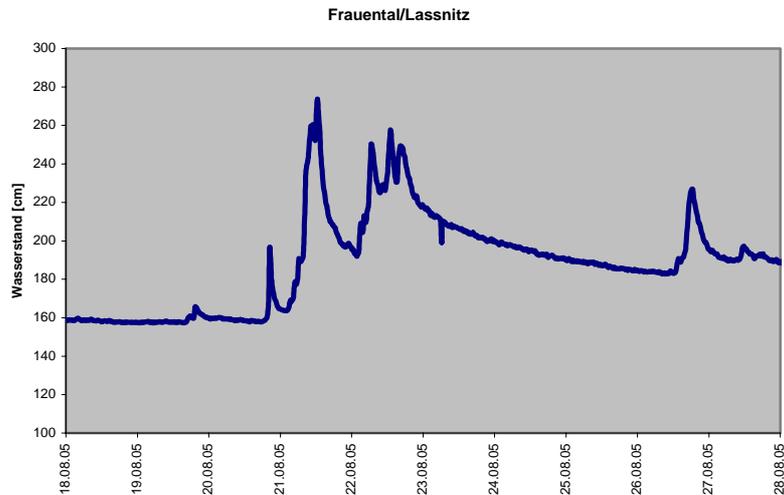
Am Pegel Frauental/Lassnitz wurde der höchste Wasserstand am 21. August um 12:30 Uhr mit 274 cm erreicht, die entsprechende Wasserstandsganglinie ist in Abbildung 20 dargestellt.

Somit wurde ein Spitzendurchfluss von ca. 29 m³/s erreicht, dies entspricht laut gültigen Gutachtenwerten etwa einem HQ₃.

Abbildung 20: Verlauf der Wasserstandsganglinie am Pegel Frauental/Lassnitz (HZB 211664)

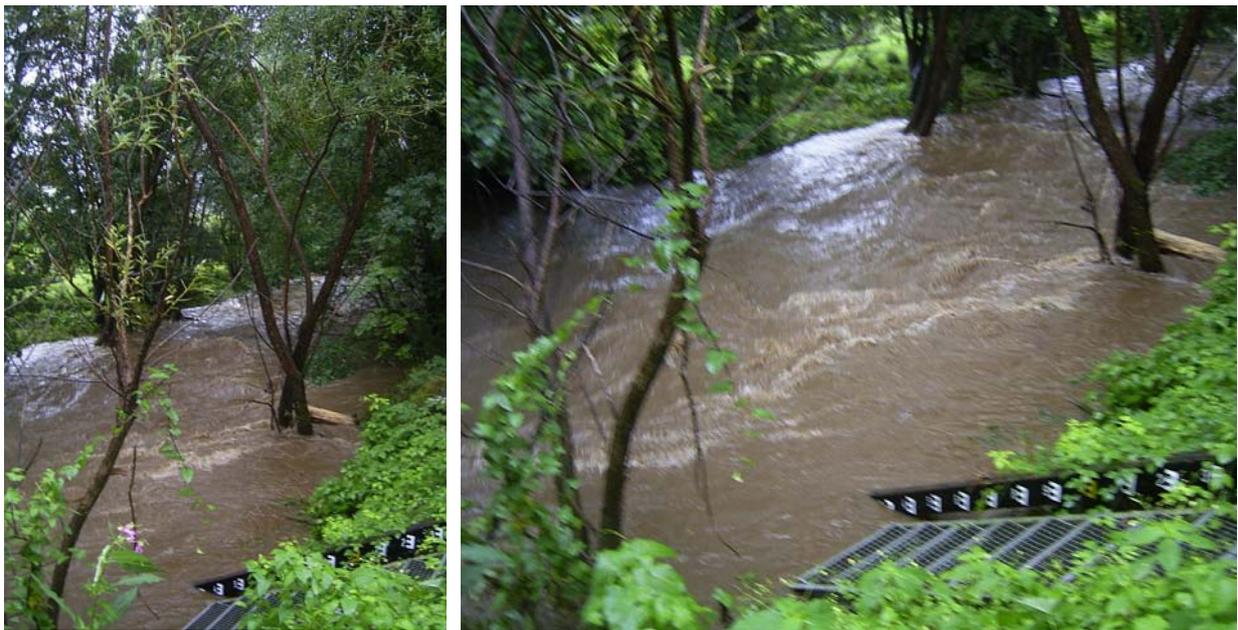
Eindrücke vom Pegelbereich während des Hochwassers zeigt Abbildung 21.

Abbildung 21: das Hochwasser beim Pegel Frauental/Lassnitz

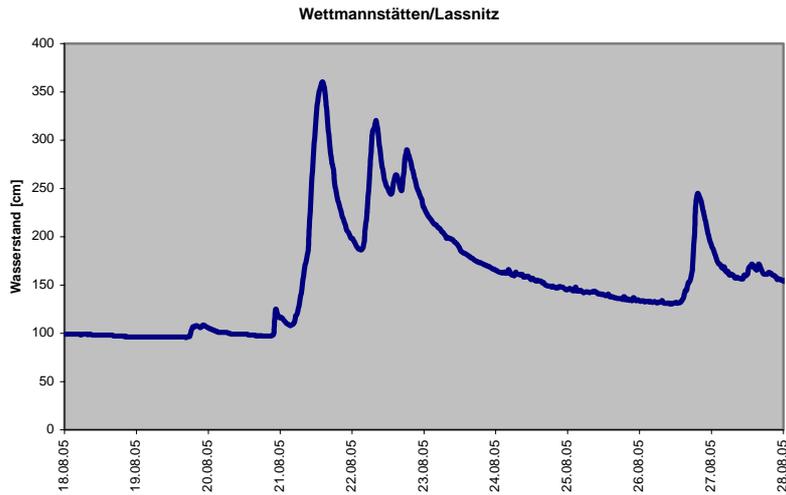
Der Verlauf der Wasserstandsganglinie am Pegel Wettmannstätten/Lassnitz ist in Abbildung 22 dargestellt. Der maximale Wasserstand wurde am 21. August um 14:00 Uhr mit 360 cm erreicht. Dies entspricht einem Durchfluss von ca. 77 m³/s und entspricht somit etwa einem HQ₅.

Abbildung 22: Verlauf der Wasserstandsganglinie am Pegel Wettmannstätten/Lassnitz (HZB 211797)

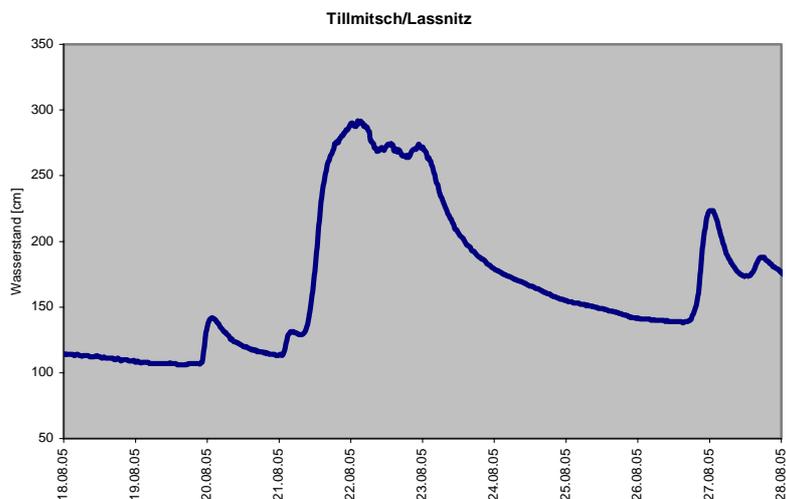
Wie am Verlauf der Wasserstandsganglinie am Pegel Tillmitsch/Lassnitz zu erkennen ist, wurde der maximale Wasserstand am 22. August um 02:15 Uhr mit 292 cm erreicht (Abbildung 23). Dies entspricht einem Durchfluss von ca. 93 m³/s und somit etwa einem HQ₂.

Abbildung 23: Verlauf der Wasserstandsganglinie am Pegel Tillmitsch/Lassnitz (HZB 211441)

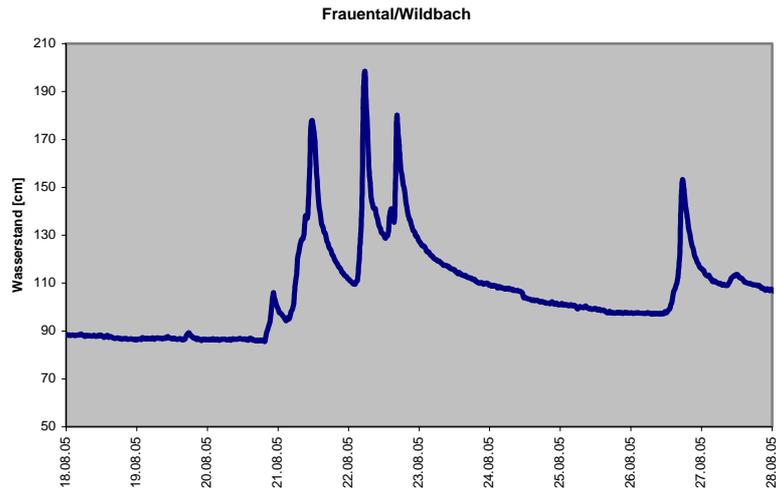
Am Pegel Frauental/Wildbach wurde der maximale Wasserstand am 22. August um 05:30 Uhr mit 198 cm erreicht (Abbildung 24). Dies entspricht laut gültiger Schlüsselkurve einem Durchfluss von ca. 24 m³/s und somit etwa einem HQ₄.

Abbildung 24: Verlauf der Wasserstandsganglinie am Pegel Fraental/Wildbach (HZB 211813)

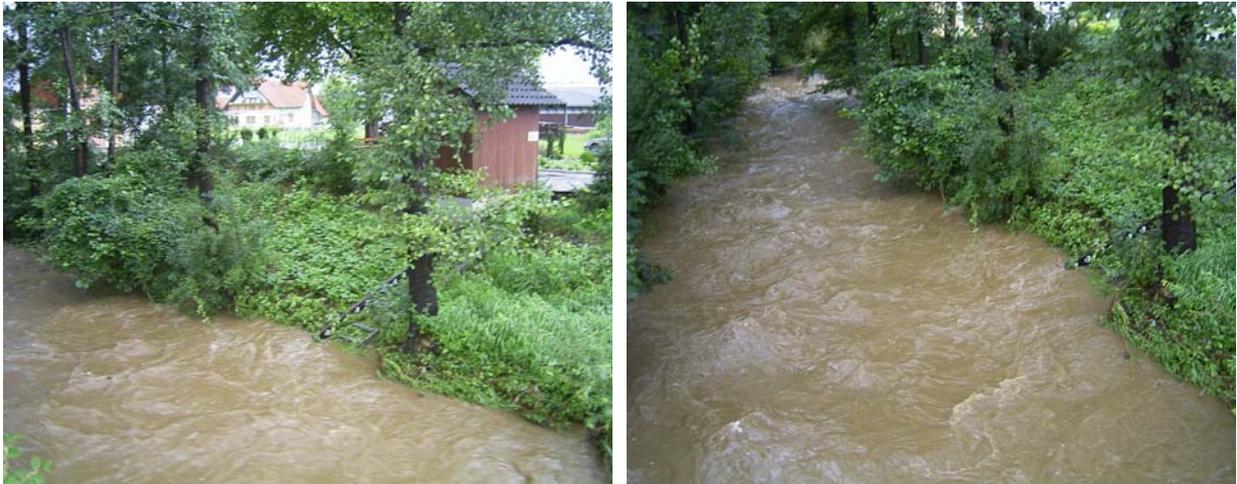
Abbildung 25 zeigt Eindrücke vom Pegelbereich während des Hochwassers.

Abbildung 25: Das Hochwasser im Bereich Pegel Fraental/Wildbach

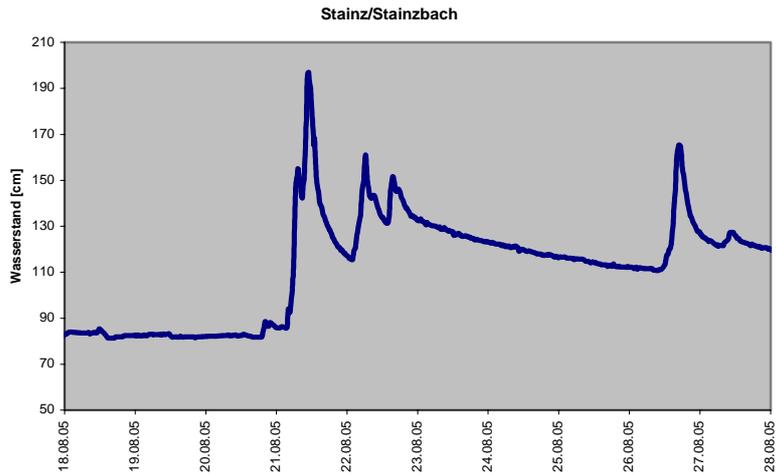
Am Pegel Stainz/Stainzbach wurde der höchste Wasserstand am 21. August um 11:00 Uhr mit 197 cm erreicht, die entsprechende Wasserstandsganglinie ist in Abbildung 26 dargestellt. Es wurde ein Spitzendurchfluss von ca. 16 m³/s erreicht, dies entspricht laut gültigen Gutachtenwerten etwa einem HQ₂.

Abbildung 26: Verlauf der Wasserstandsganglinie am Pegel Stainz/Stainzbach (HZB 211979)

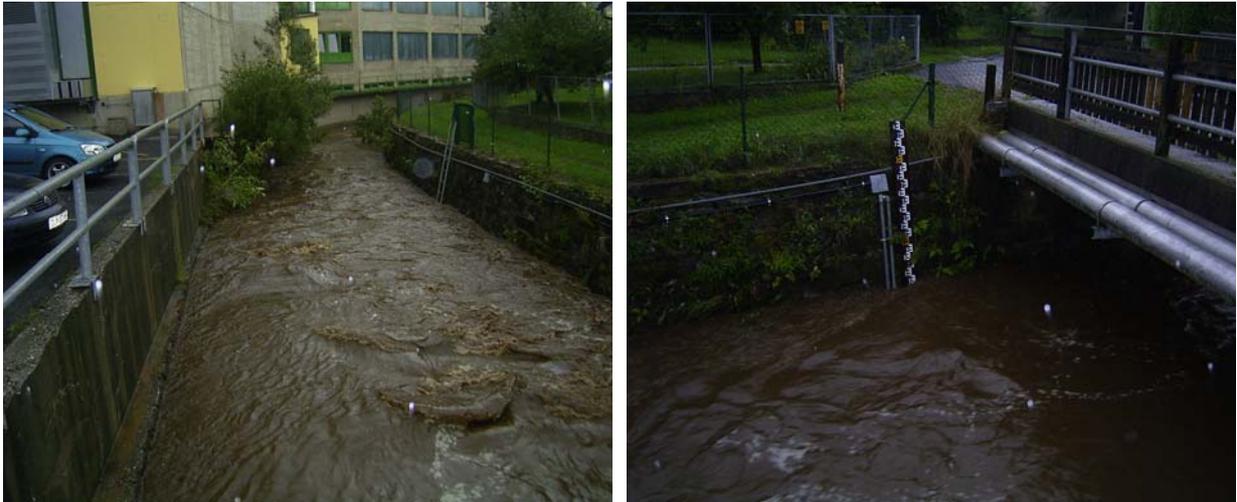
Abbildung 27 zeigt Eindrücke vom Pegelbereich während des Hochwassers.

Abbildung 27: Das Hochwasser im Bereich Pegel Stainz/Stainzbach

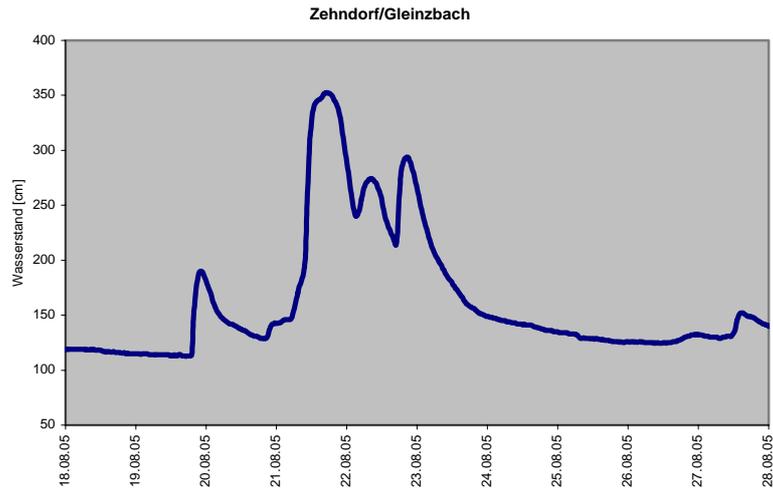
Der Verlauf der Wasserstandsganglinie am Pegel Zehndorf/Gleinzbach ist in Abbildung 28 dargestellt. Der maximale Wasserstand wurde am 21. August um 17:00 Uhr mit 353 cm erreicht. Dies entspricht einem Durchfluss von ca. 36 m³/s und entspricht somit etwa einem HQ₂₀.

Abbildung 28: Verlauf der Wasserstandsganglinie am Pegel Zehndorf/Gleinzbach (HZB 211805)

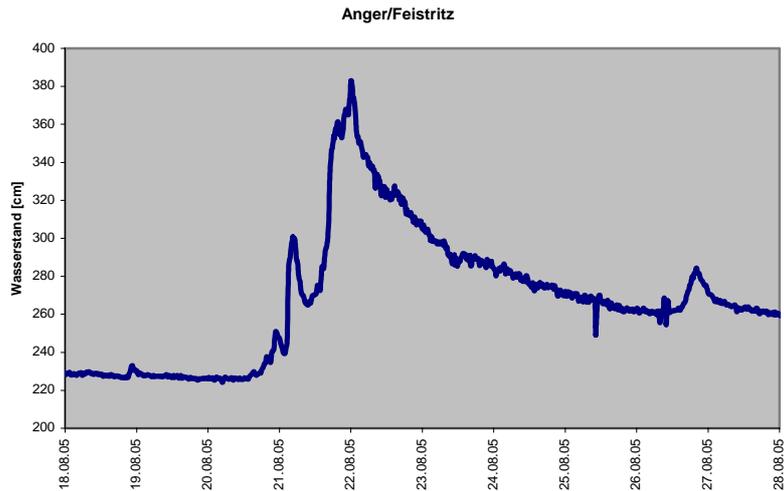
Wie am Verlauf der Wasserstandsganglinie am Pegel Anger/Feistritz zu erkennen ist, wurde der maximale Wasserstand am 22. August um 00:00 Uhr mit 383 cm erreicht (Abbildung 29). Dies entspricht einem Durchfluss von ca. 89 m³/s und somit etwa einem HQ₄.

Abbildung 29: Verlauf der Wasserstandsganglinie am Pegel Anger/Feistritz (HZB 211029)

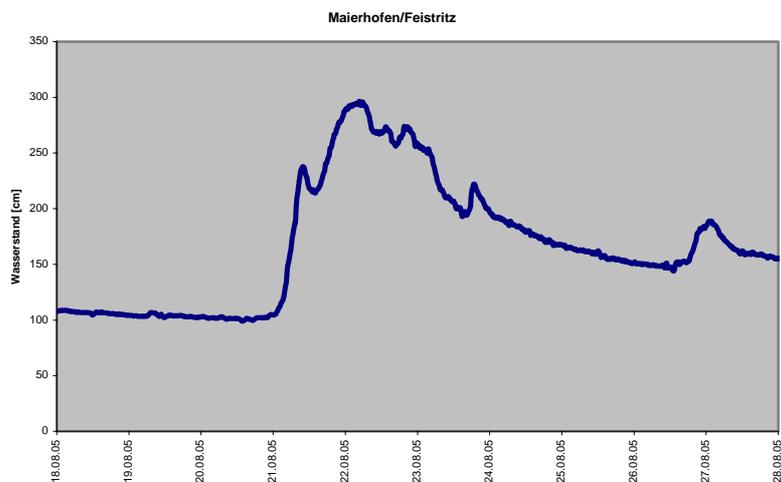
Am Pegel Maierhofen/Feistritz wurde der maximale Wasserstand am 22. August um 04:30 Uhr mit 296 cm erreicht (Abbildung 30). Dies entspricht laut gültiger Schlüsselkurve einem Durchfluss von ca. 151 m³/s und somit etwa einem HQ₈.

Abbildung 30: Verlauf der Wasserstandsganglinie am Pegel Maierhofen/Feistritz (HZB 211045)

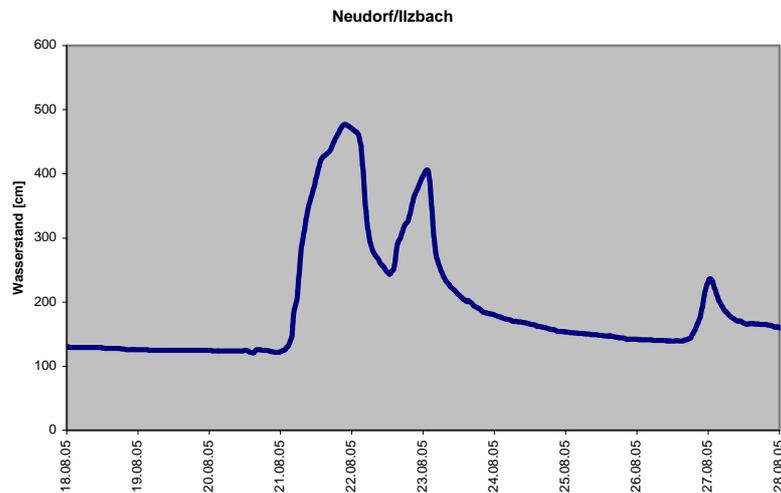
Am Pegel Neudorf/Ilzbach wurde der höchste Wasserstand am 21. August um 21:30 Uhr mit 477 cm erreicht, die entsprechende Wasserstandsganglinie ist in Abbildung 31 dargestellt. ES wurde ein Spitzendurchfluss von ca. 49 m³/s erreicht, dies entspricht laut gültigen Gutachtenwerten etwa einem HQ₁.

Abbildung 31: Verlauf der Wasserstandsganglinie am Pegel Neudorf/Ilzbach (HZB 211037)

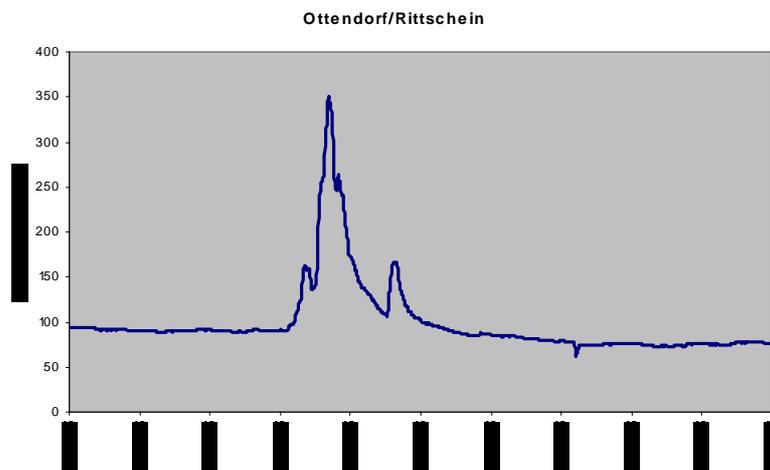
Der Verlauf der Wasserstandsganglinie am Pegel Ottendorf/Rittschein ist in Abbildung 32 dargestellt. Der maximale Wasserstand wurde am 21. August um 16:30 Uhr mit 351 cm erreicht. Dies entspricht nach neu berechneter Schlüsselkurve einem Durchfluss von ca. 18 m³/s und entspricht laut momentan gültigen Gutachtenwerten einem HQ₅. Da jedoch das Hochwasserkollektiv mit einer unplausiblen Schlüsselkurve berechnet wurde und deutlich zu hoch ist, wird die tatsächliche Jährlichkeit im Bereich von ca. 20 – 30 Jahren liegen.

Abbildung 32: Verlauf der Wasserstandsganglinie am Pegel Ottendorf/Rittschein (HZB 211912)

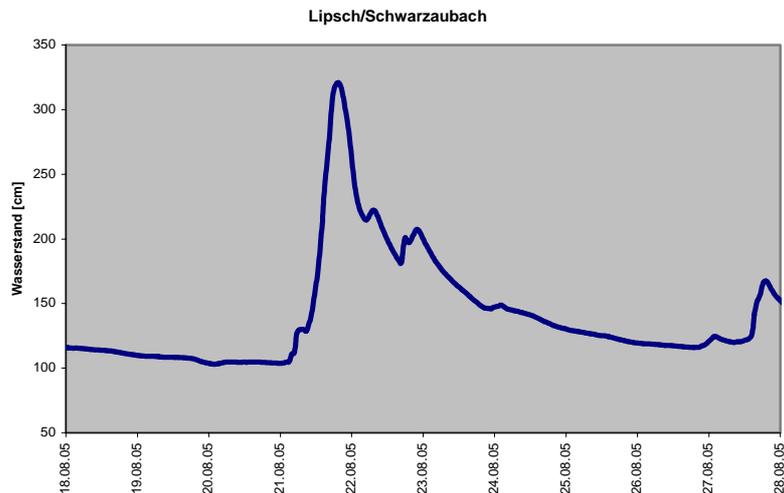
Wie am Verlauf der Wasserstandsganglinie am Pegel Lipsch/Schwarzaubach zu erkennen ist, wurde der maximale Wasserstand am 21. August um 19:30 Uhr mit 321 cm erreicht (Abbildung 33). Dies entspricht einem Durchfluss von ca. 53 m³/s und somit etwa einem HQ₁₅.

Abbildung 33: Verlauf der Wasserstandsganglinie am Pegel Lipsch/Schwarzaubach (HZB 211474)

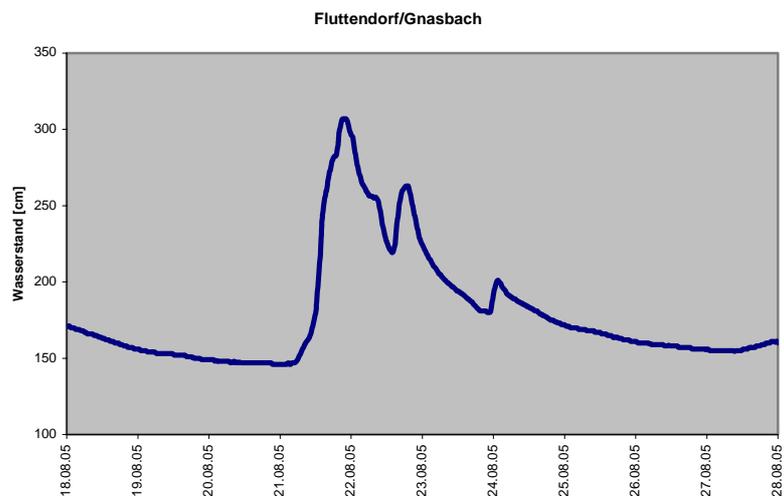
Am Pegel Fluttendorf/Gnasbach wurde der maximale Wasserstand am 21. August um 21:15 Uhr mit 307 cm erreicht (Abbildung 34). Dies entspricht laut gültiger Schlüsselkurve einem Durchfluss von ca. 27 m³/s und somit etwa einem HQ₃.

Abbildung 34: Verlauf der Wasserstandsganglinie am Pegel Fluttendorf/Gnasbach (HZB 211508)
