DAS HOCHWASSEREREIGNIS VOM 14. BIS 16. AUGUST 2010

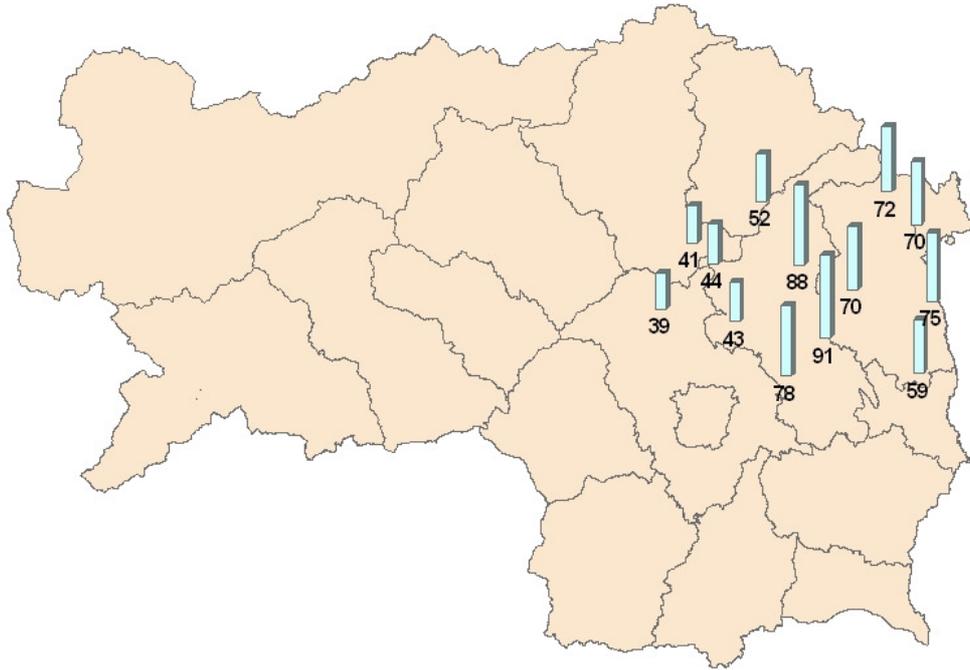
Abbildung 1: Niederschlagsmengen vom 13.08. bis 15.08.2010 an ausgewählten Niederschlagsstationen

An der Vorderseite eines Tiefs in hohen atmosphärischen Schichten mit dem Kern über Südengland gelangten sehr warme und feuchte Luftmassen mit hoher Schauer- und Gewitteranfälligkeit in den Alpenraum, wobei vor allem die nördliche Oststeiermark von zwei Gewitterfronten betroffen war. Abbildung 1 zeigt die Niederschlagsmengen vom 13.08. bis 15.08.2010 an ausgewählten Stationen. Das Niederschlagsgeschehen wird anhand der Stationen Kulm und Birkfeld dargestellt (Abbildungen 3 und 4), die Lage der Stationen ist in Abbildung 2 zu erkennen.

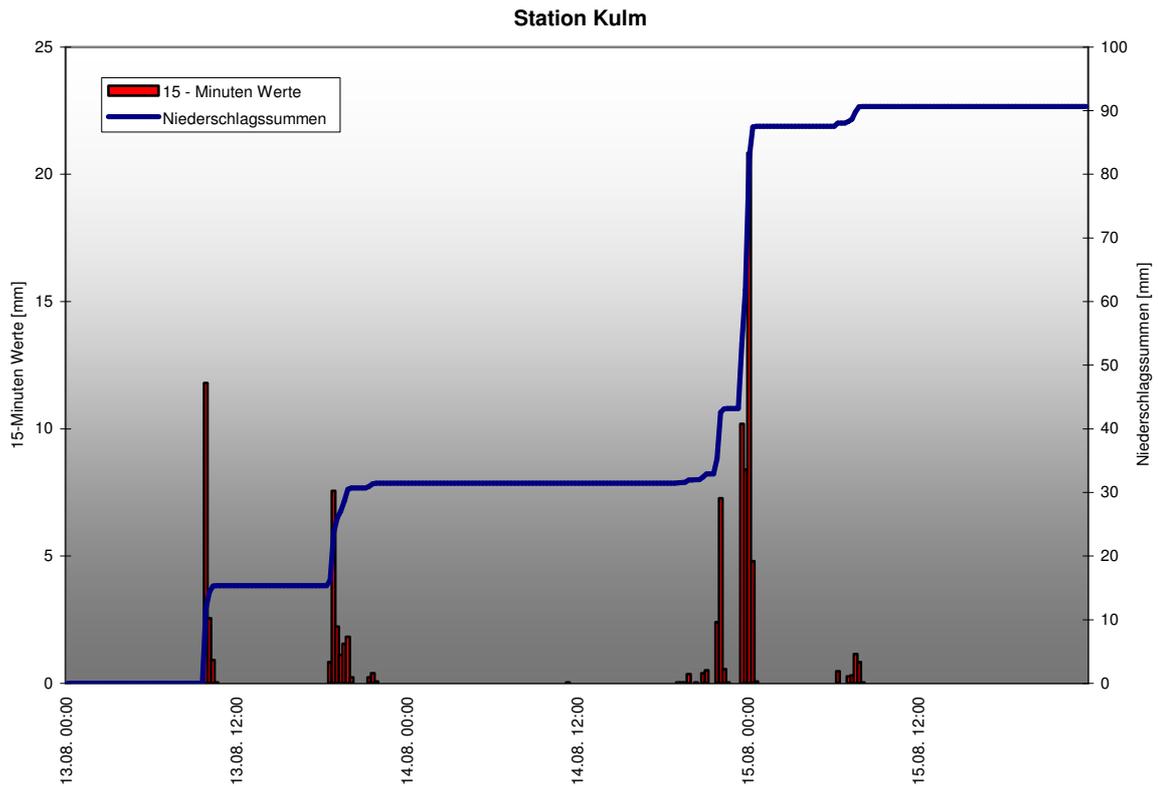
Abbildung 3: Niederschlagsverhalten an der Station Kulm (HZA 196205) vom 13. bis 16. August 2010

Wie in den Abbildungen 3 und 4 zu erkennen ist, war zu Hauptniederschlagstätigkeit in der Nacht vom 14. auf 15. August zu beobachten. Auffallend dabei auch die sehr hohen Niederschlagsintensitäten mit bis zu 20 mm pro 15 Minuten. Tabelle 1 zeigt die Tagesniederschlagssummen vom 13.8. bis 15.8. an den Stationen Kulm, Birkfeld und St. Johann in der Haide. Die größte Niederschlagssumme an diesen drei Tagen war an der Station Kulm mit 91 mm zu beobachten. Es ist jedoch anzunehmen, dass die die Hochwasserereignisse an Voraubach und Lafnitz verursachenden Niederschläge kleinräumig noch höher waren, durch das Niederschlagsmessnetz des HD Steiermark allerdings nicht beobachtet werden konnten.

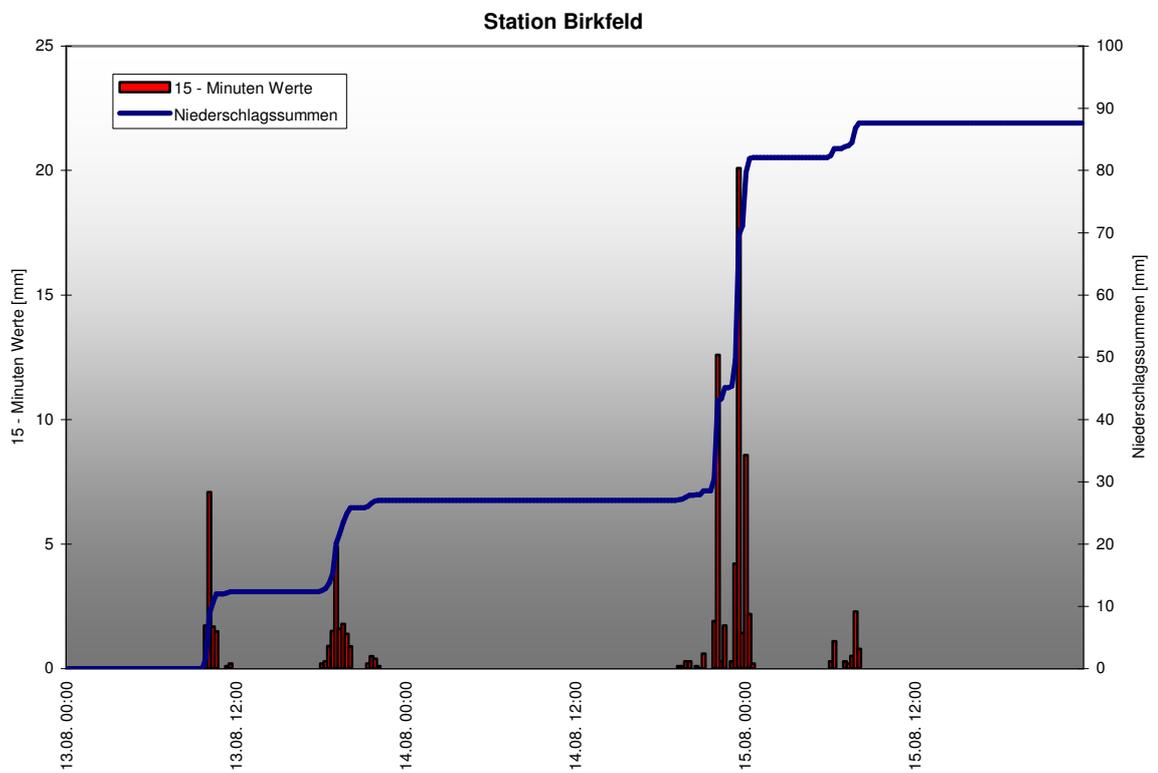
Abbildung 4: Niederschlagsverhalten an der Station Birkfeld (HZA 123117) vom 13. bis 16. August 2010

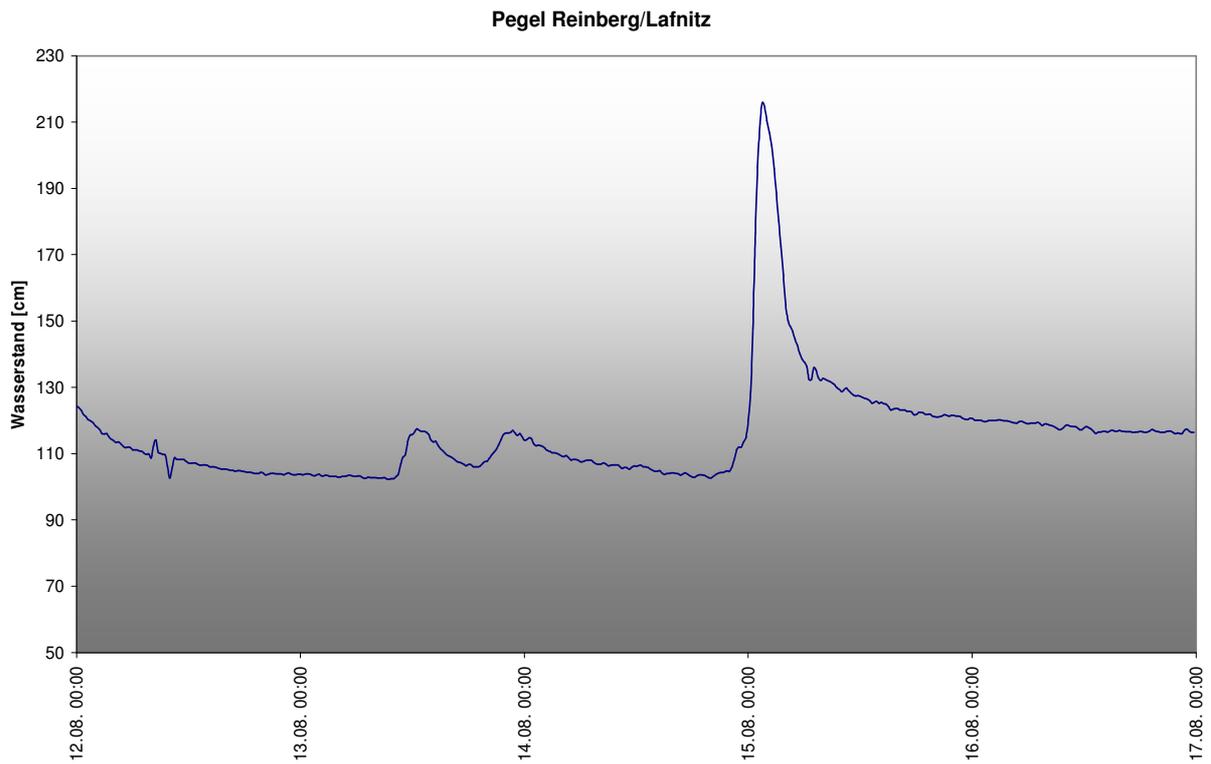
Abbildung 5: Verlauf der Wasserstandsganglinie am Pegel Reinberg/Lafnitz (HZB 214569)

Tabelle 2 zeigt die von den Hochwasserereignissen betroffenen Pegel an der Lafnitz mit maximalen Wasserständen, Spitzendurchflüssen und entsprechenden Jährlichkeiten, in den Abbildungen 5 – 8 sind die entsprechenden Wasserstandsganglinien der betroffenen Pegeln dargestellt.

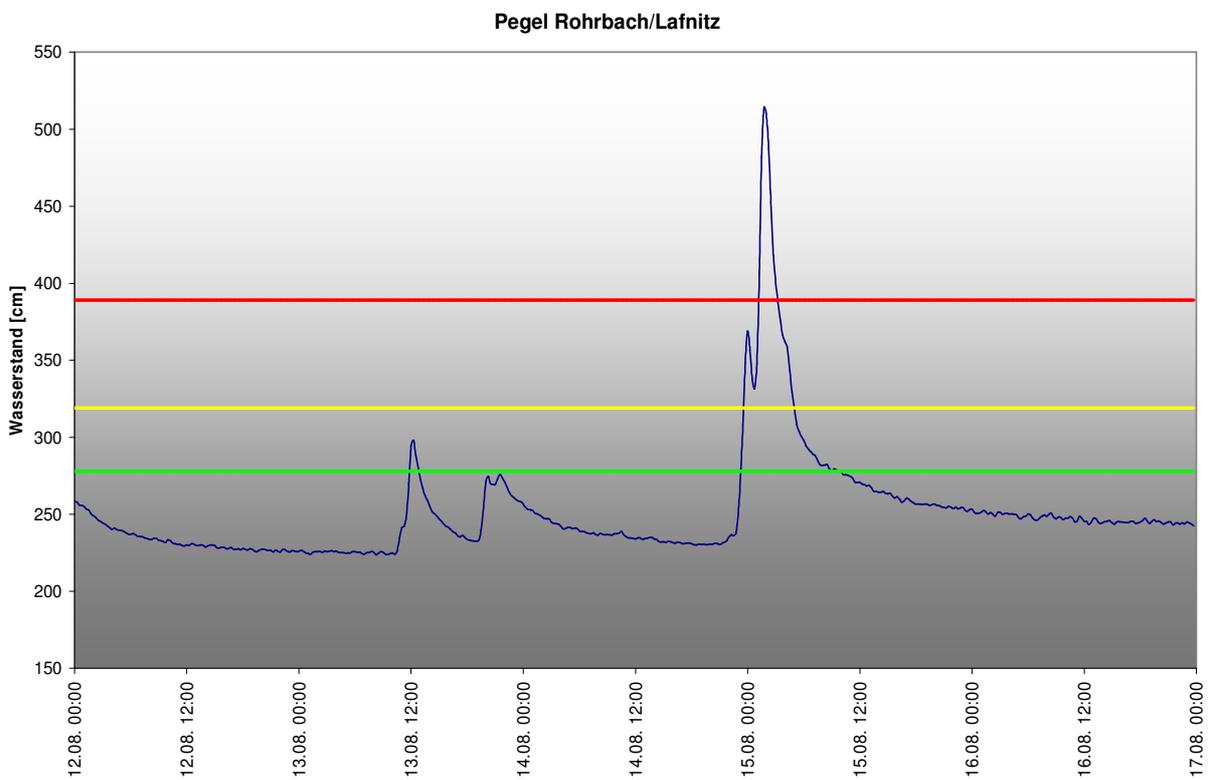
Abbildung 6: Verlauf der Wasserstandsganglinie mit Warnmarken am Pegel Rohrbach/Lafnitz (HZB 210997)

Zur Berechnung des Spitzendurchflusses am Pegel Rohrbach/Lafnitz ist anzumerken, dass die Schlüsselkurve aus der 2-D Abflussuntersuchung aus dem Jahr 2008 verwendet wurde. Die vorher gültige Schlüsselkurve des HD Steiermark würde einen wesentlich geringeren Spitzendurchfluss von ca. 160 m³/s ergeben.

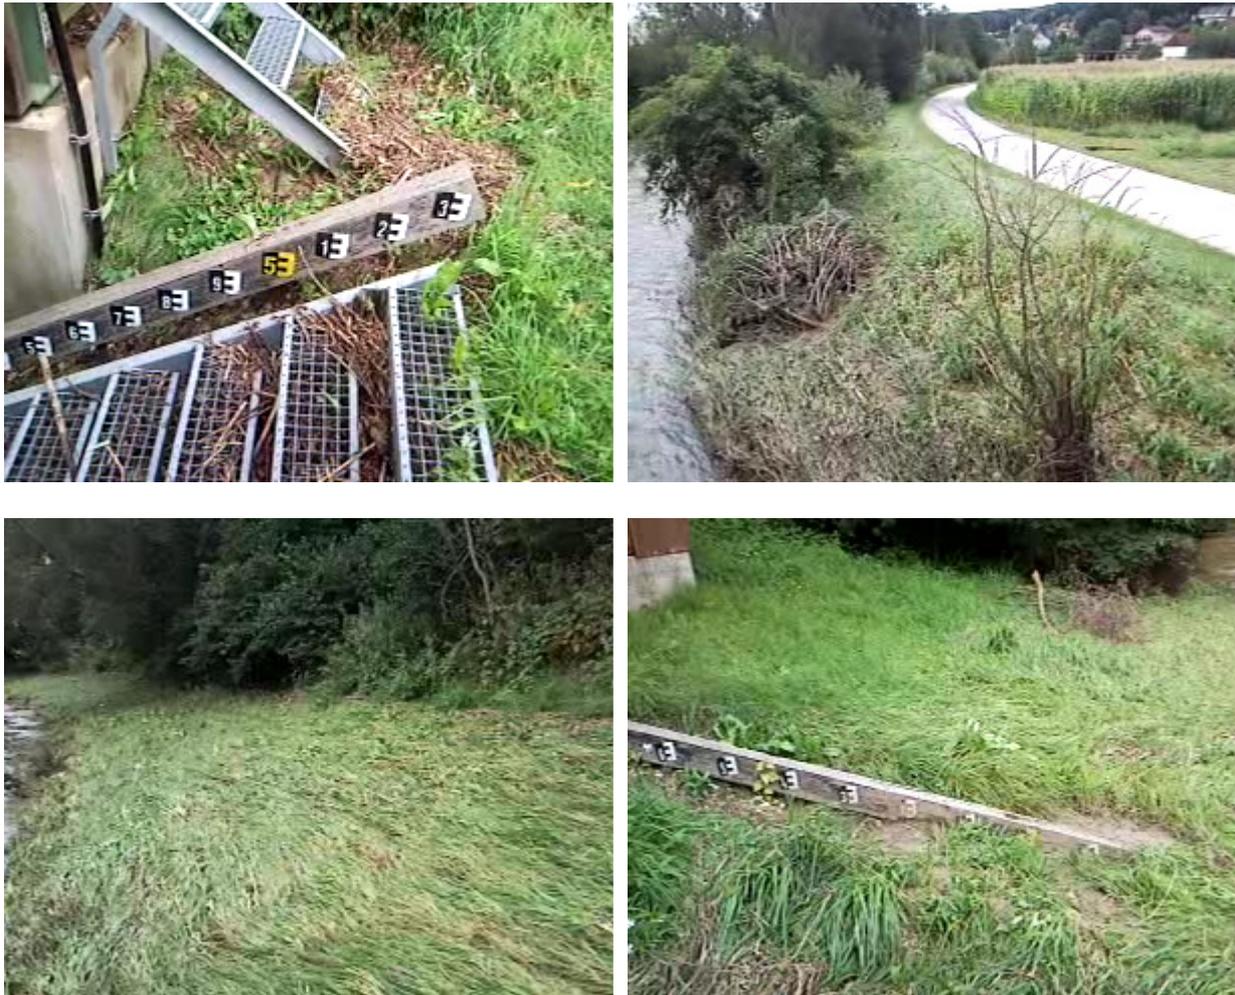
Abbildung 9: Eindrücke vom Hochwasserereignis: Pegel Rohrbach/Lafnitz (oben) und Pegel Wörth/Lafnitz (unten)

Abbildung 9 zeigt Eindrücke vom Hochwasserereignis an den Pegeln Rohrbach und Wörth.

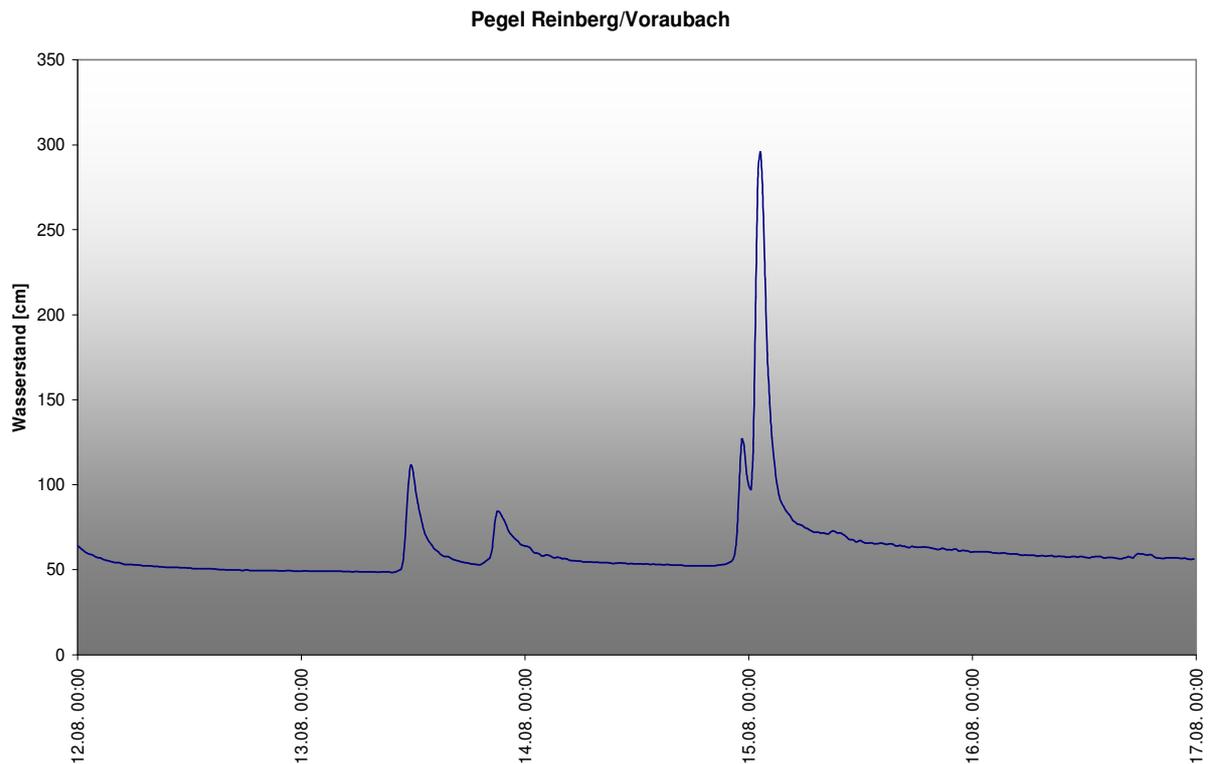
Abbildung 10: Verlauf der Wasserstandsganglinie am Pegel Reinberg/Voraubach (HZB 214577)

Tabelle 3 und die Abbildung 10 zeigt den Pegel Reinberg/Voraubach mit maximalen Wasserständen, Spitzendurchflüssen und entsprechenden Jährlichkeiten. In Abbildung 11 sind Eindrücke vom Hochwasserereignis am Pegel Reinberg zu sehen. Wie auch bereits beim Hochwasserereignis im Juli 2004 kam es im Pegelbereich zu bedeutenden Überflutungen (etwas geringer als 2004) im rechten Vorlandbereich (siehe Abbildung 11), womit von einem Gesamtdurchfluss von ca. 75 – 80 m³/s (Flussschlauch laut gültigem Pegelschlüssel ca. 68 m³/s) ausgegangen werden kann.

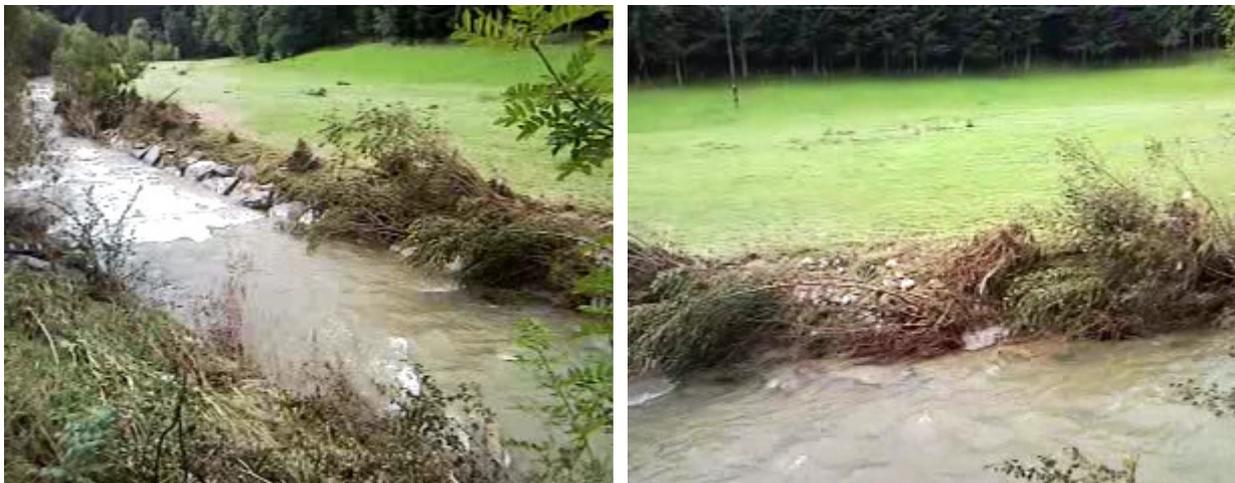
Abbildung 11: Pegelbereich Reinberg/Voraubach mit Überflutungen im rechten Vorland

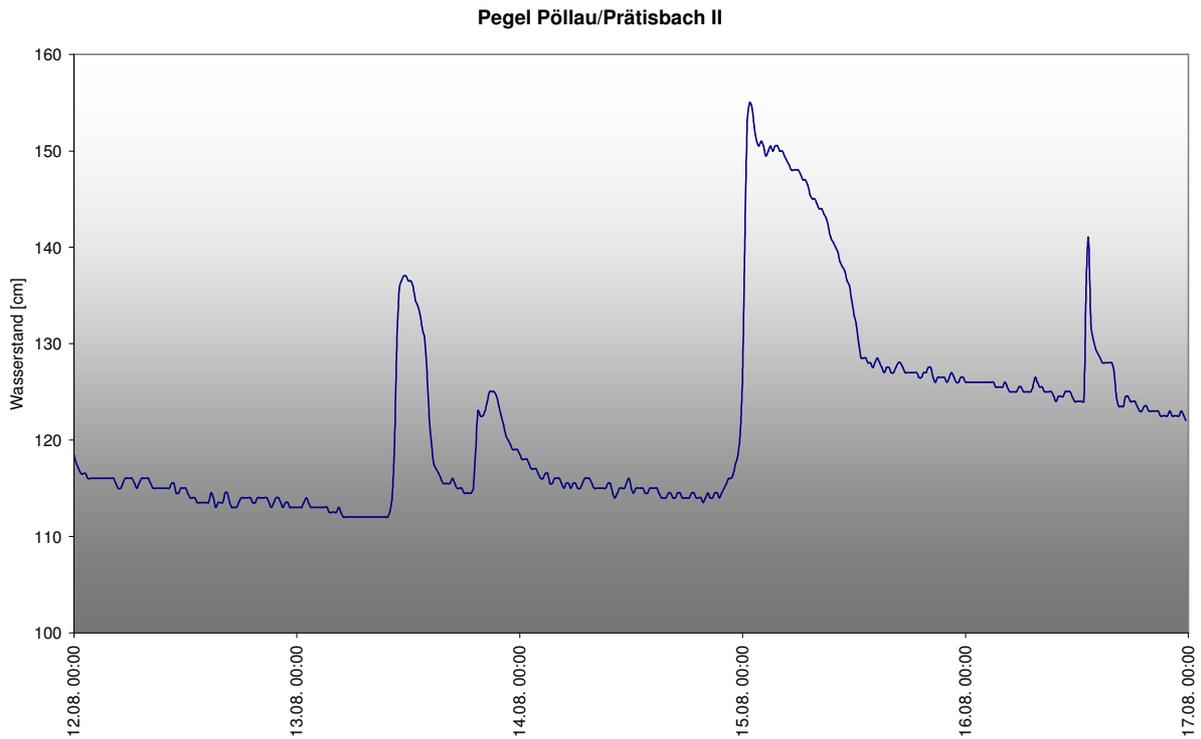
Abbildung 12: Verlauf der Wasserstandsganglinie am Pegel Pöllau/Prätisbach (HZB 211623)

Tabelle 4 und Abbildungen 12 bis 14 zeigen den von den Hochwasserereignissen betroffenen Pegel an der Safen samt Zubringern mit maximalen Wasserständen, Spitzendurchflüssen und entsprechenden Jährlichkeiten.

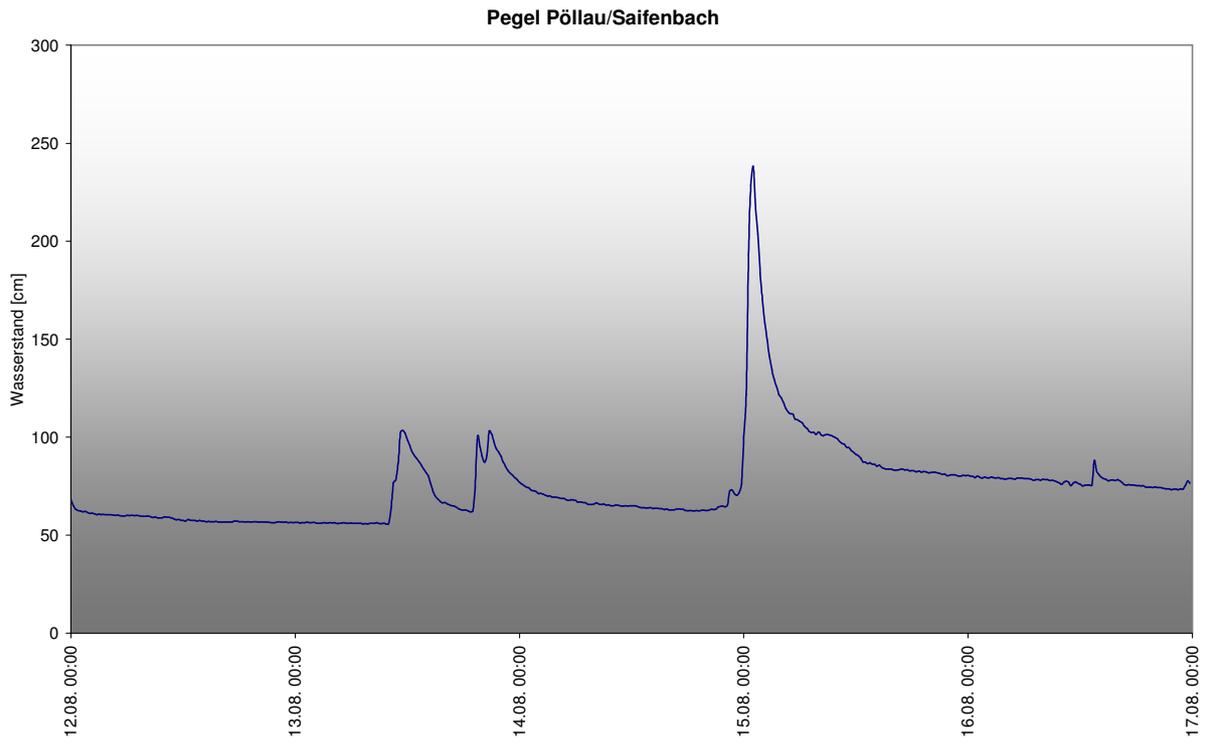
Abbildung 13: Verlauf der Wasserstandsganglinie am Pegel Pöllau/Saifenbach (HZB 211631)

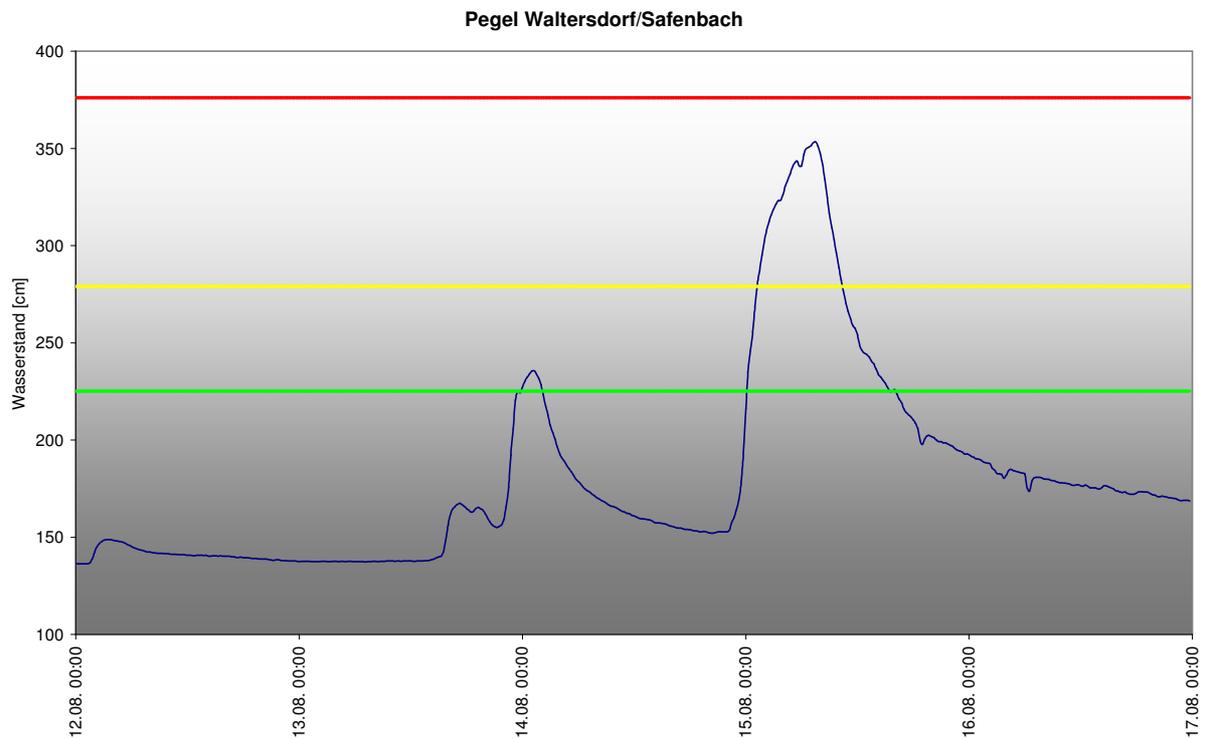
Abbildung 14: Verlauf der Wasserstandsganglinie mit Warnmarken am Pegel Waltersdorf/Saifenbach (HZB 211011)

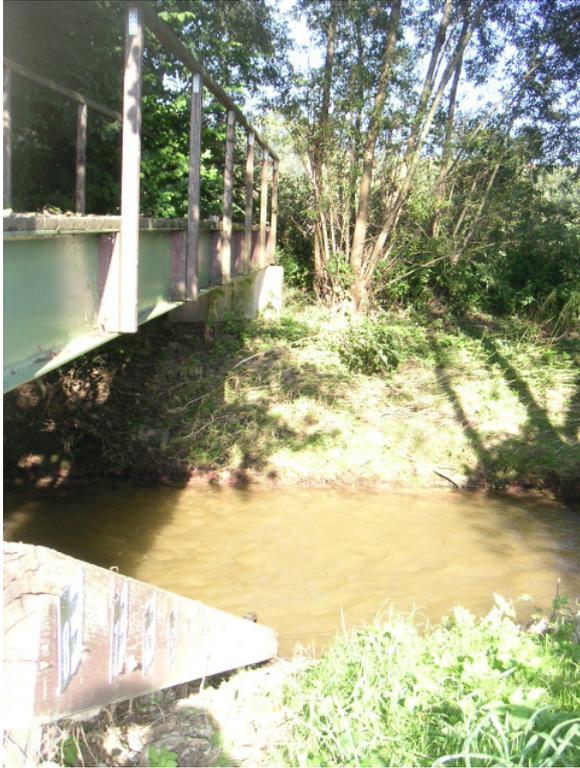
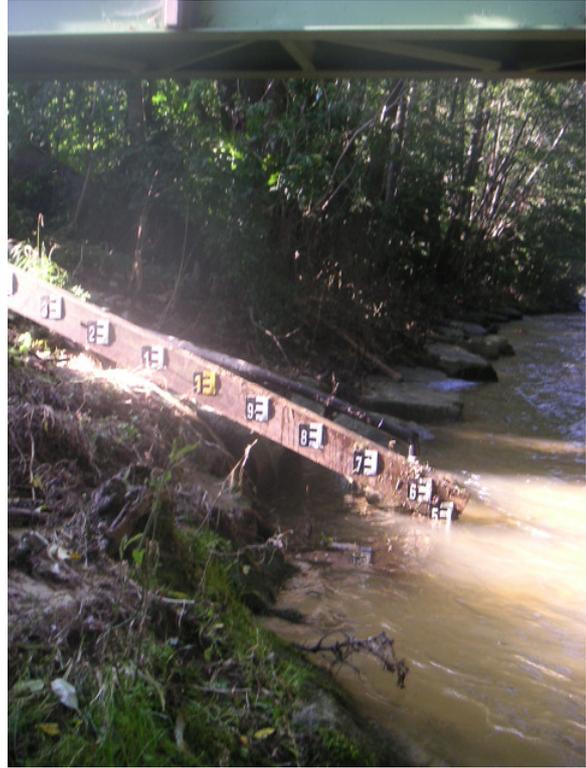
Abbildung 15: Pegelbereich Pöllau/Saifenbach nach dem Hochwasser

Abbildung 15 zeigt Eindrücke vom Pegel Pöllau/Saifenbach nach dem Hochwasserereignis.
