DAS HOCHWASSEREREIGNIS VOM 7. UND 8. SEPTEMBER 2007

In diesem Bericht werden die Ereignisse in Bezug auf Spitzendurchflüsse und Jährlichkeiten an jenen Gewässern analysiert, an welchen vom hydrographischen Dienst Steiermark Pegeln betrieben werden.

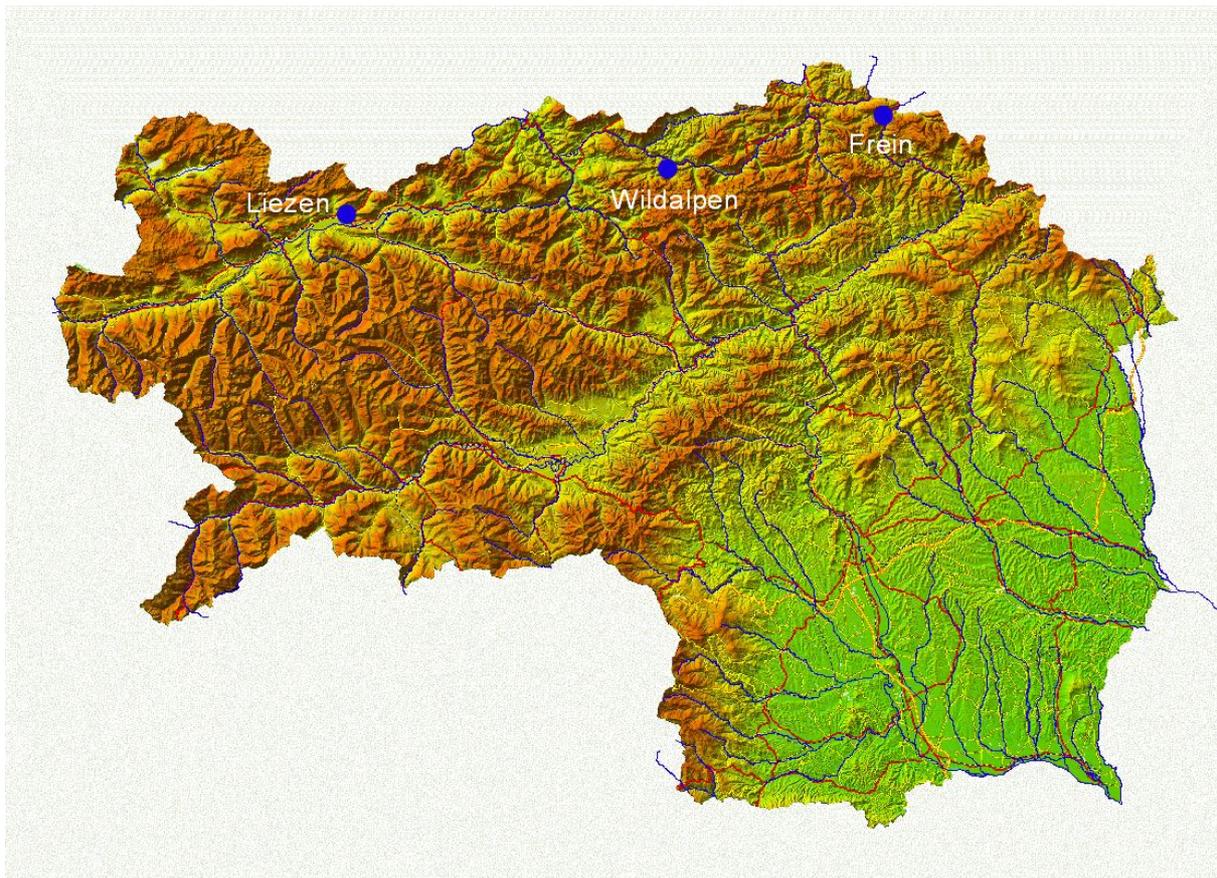
Abbildung 1: Karte der betrachteten Niederschlagsstationen

Ein hoch reichendes Tiefdruckgebiet über dem Balkan steuerte feuchte und sehr labil geschichtete Luftmassen in den Alpenraum. Dies führte zu großen Niederschlagsmengen vor allem im Nordosten der Steiermark. Aufgrund der kalten Luftmassen lag die Schneefallgrenze bis 7. September bei etwa 1000 m. ü.A., wodurch das Hochwassergeschehen abgemindert wurde. Erst in der Nacht auf 8. September stieg sie deutlich an (ca. 2000 m.ü.A.), die Niederschläge nahmen aber zu diesem Zeitpunkt bereits deutlich ab. Das Niederschlagsgeschehen wird anhand der in Abbildung 1 dargestellten Niederschlagsstationen aufgezeigt.

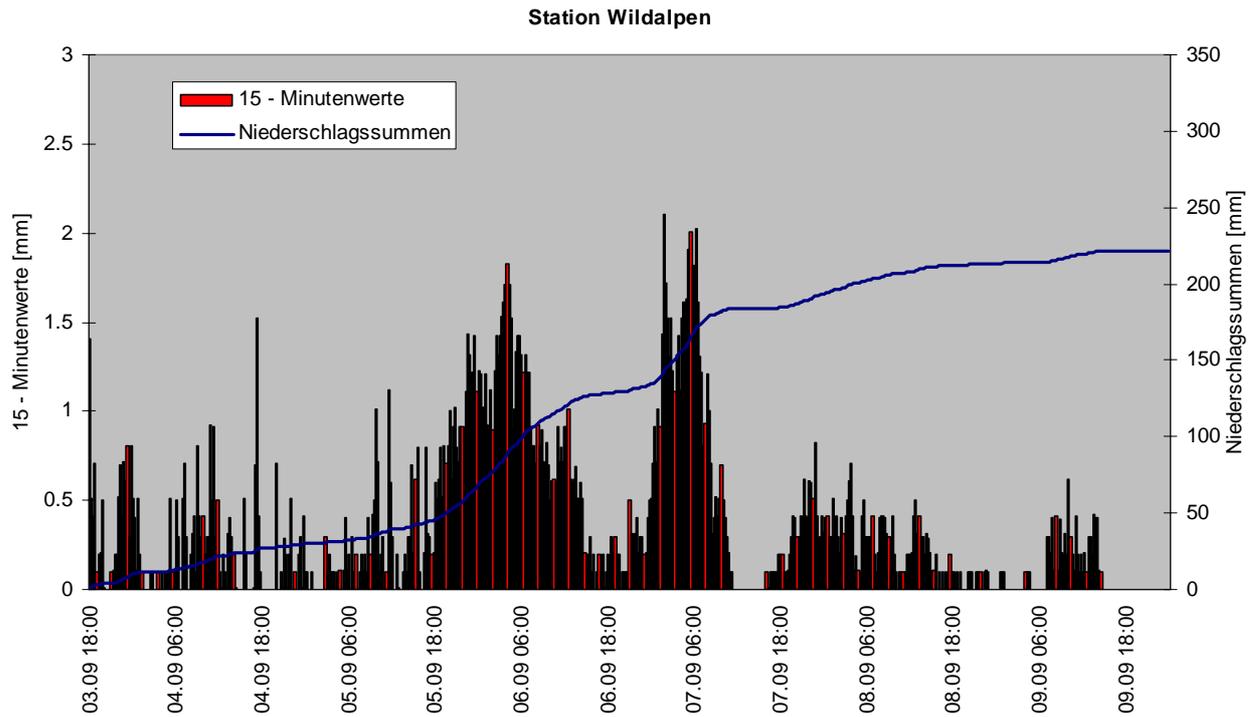
Abbildung 2: Niederschlagsverhalten an der Station Wildalpen (HZZB 106252) vom 3. bis 9. September 2007

Die Abbildungen 2 bis 4 zeigen das Niederschlagsverhalten an den Stationen Wildalpen, Frein und Liezen. Dabei ist zu erkennen, dass die Hauptniederschlagstätigkeit in den Einzugsgebieten der Mürz und Salza (Stationen Frein und Wildalpen) zu verzeichnen war, die Niederschläge im Ennsgebiet (Station Liezen) waren deutlich geringer. Die größten Tagessummen waren an allen Stationen zwischen 5.9. und 7.9. zu verzeichnen, wie aus Tabelle 1 zu erkennen ist.

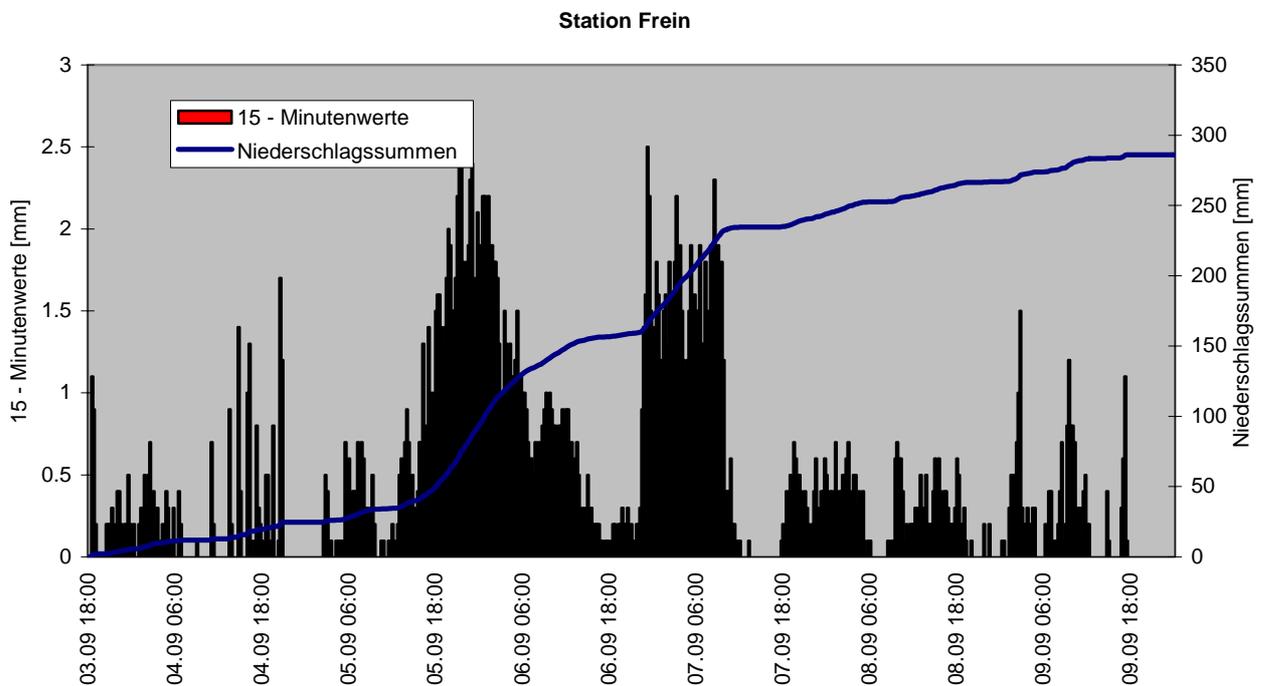
Abbildung 3: Niederschlagsverhalten an der Station Frein (HZZB 112615) vom 3. bis 9. September 2007

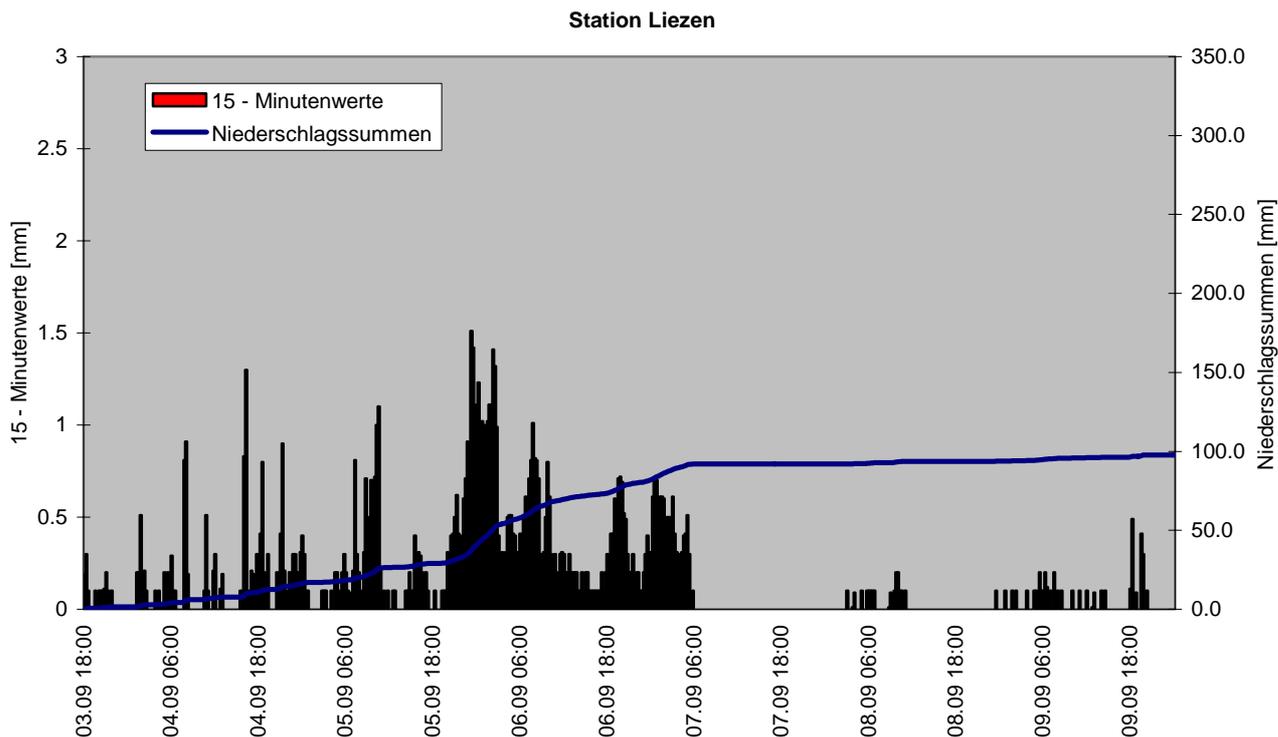
Abbildung 4: Niederschlagsverhalten an der Station Liezen (HZB 106112) vom 3. bis 9. September 2007

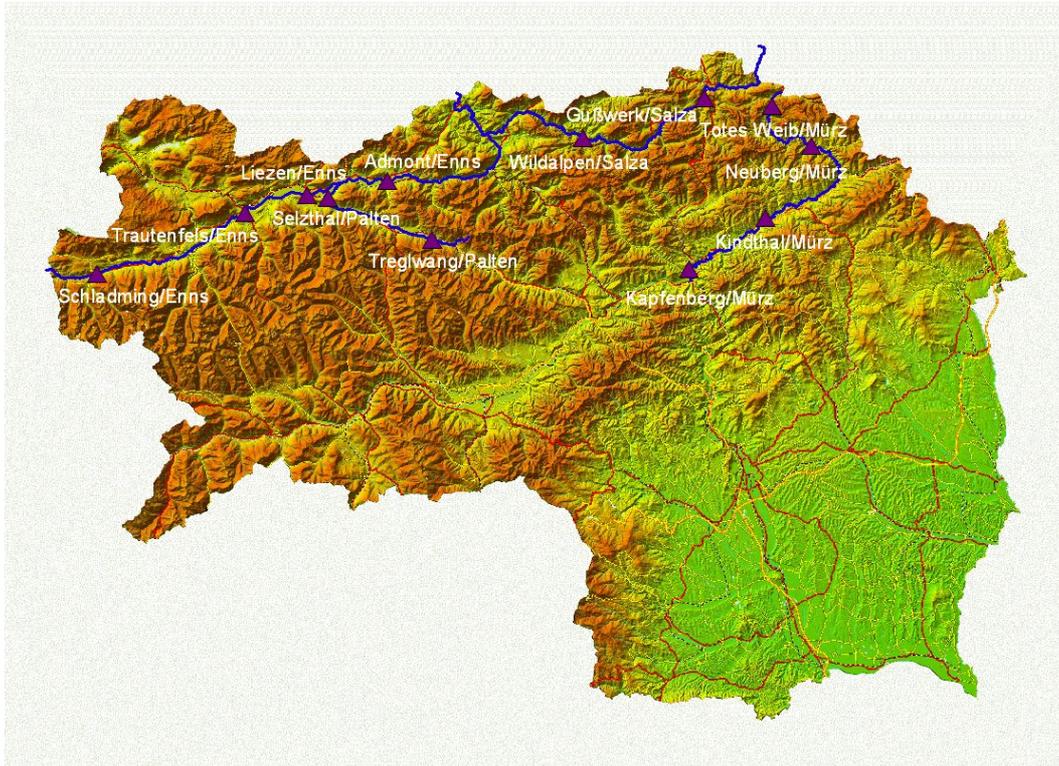
Abbildung 5: Vom Hochwasser betroffene Pegel und Gewässer

In Abbildung 5 sind die vom Hochwasser betroffenen Pegeln und Gewässer dargestellt.

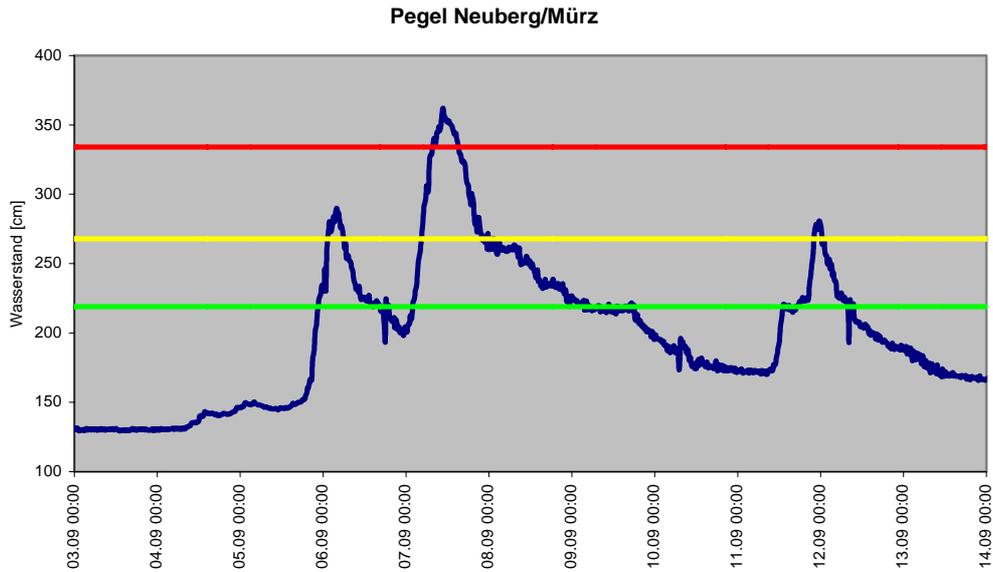
Abbildung 6: Verlauf der Wasserstandsganglinie mit Warnmarken am Pegel Neuberg/Mürz (HZB 211227)

Der Verlauf der Wasserstandsganglinie am Pegel Neuberg/Mürz ist in Abbildung 6 dargestellt. Der höchste Wasserstand des 3-gipfeligen Ereignisses wurde am 7. September um 10:45 Uhr mit 362 cm erreicht.

Im Zuge eines Ortsaugenscheines und der durchgeführten Profilaufnahmen vor und nach dem Hochwasserereignis zeigte sich, dass während des Ereignisses eine Sohleintiefung im Pegelprofil von 25-30 cm stattgefunden hat. Somit musste auch der vorab für das Ereignis abgeschätzte Spitzendurchfluss nach oben korrigiert werden. Zusätzlich läuft am Pegel Neuberg seit Juni 2007 ein Radarsensor zur Fließgeschwindigkeitserfassung an der Gewässeroberfläche in Verbindung mit einer so genannten simk-Simulation (Firma Isarconsult (www.isar-consult.de)), mit Hilfe derer eine Umrechnung der gemessenen Oberflächengeschwindigkeit in die mittlere Fließgeschwindigkeit und über die Querschnittsfläche in Abhängigkeit vom Wasserstand in den Durchfluss möglich ist. Es ist jedoch auch hier zu beachten, dass die Profiländerung während des Ereignisses Einfluss auf die gemessenen Fließgeschwindigkeiten hatte und daher nur eine Abschätzung des Durchflusses möglich ist.

Es wurde daher aufgrund oben aufgezeigter Tatsachen ein Spitzendurchfluss zwischen 160 – 170 m³/s abgeschätzt, dies entspricht in etwa einem HQ₃₀.

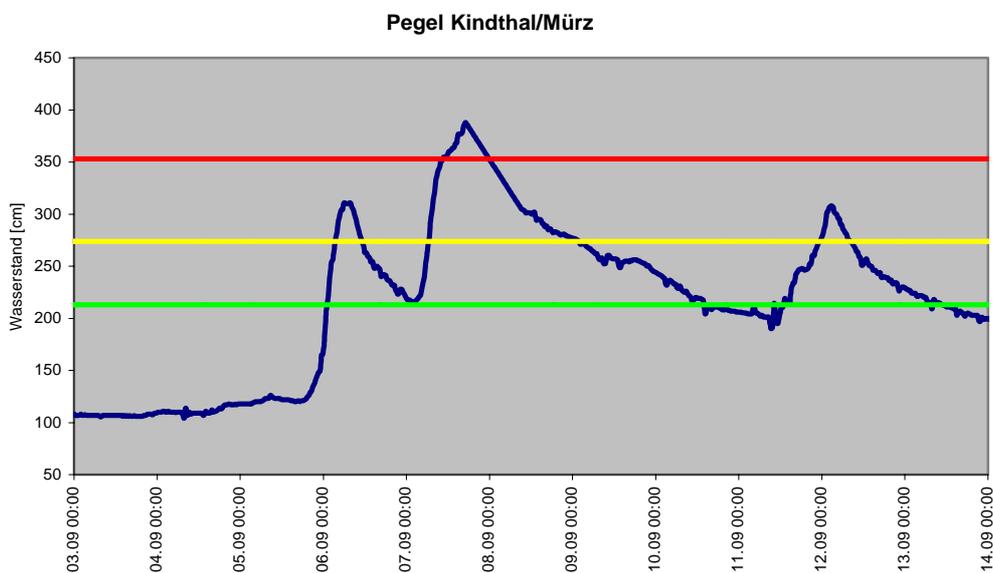
Abbildung 7: Verlauf der Wasserstandsganglinie mit Warnmarken am Pegel Kindthal/Mürz (HZB 211243)

Der am Pegel Kindthal/Mürz beobachtete Verlauf der Wasserstandsganglinie ist in Abbildung 7 dargestellt. Der maximale Wasserstand wurde am 7. September um 17:00 Uhr mit 388 cm erreicht. Dies entspricht einem Durchfluss von ca. 195 m³/s und somit etwa einem HQ₂₀.

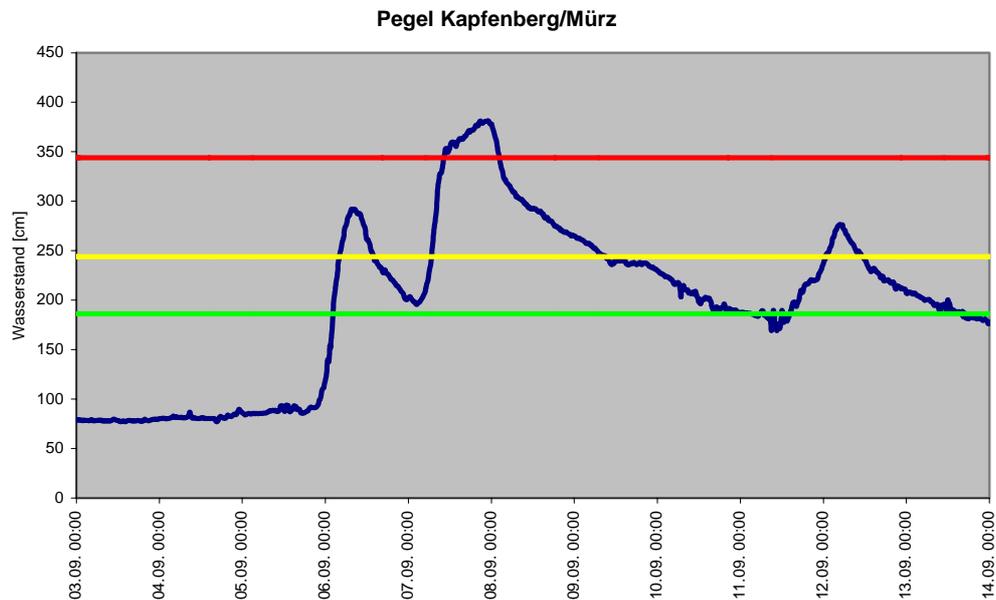
Abbildung 8: Verlauf der Wasserstandsganglinie mit Warnmarken am Pegel Kapfenberg/Mürz (HZB 211268)

Am Pegel Kapfenberg/Mürz wurde der maximale Wasserstand am 7. September um 20:45 Uhr mit 381 cm erreicht, die dazugehörige Wasserstandsganglinie zeigt Abbildung 8. Laut

aktueller Schlüsselkurve entspricht dies einem Durchfluss von ca. 240 m³/s und somit analog den gültigen Hochwasserwerten etwa einem HQ₁₅.

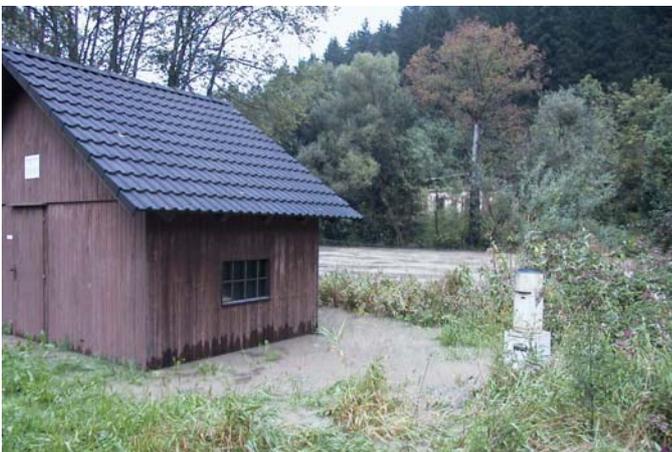
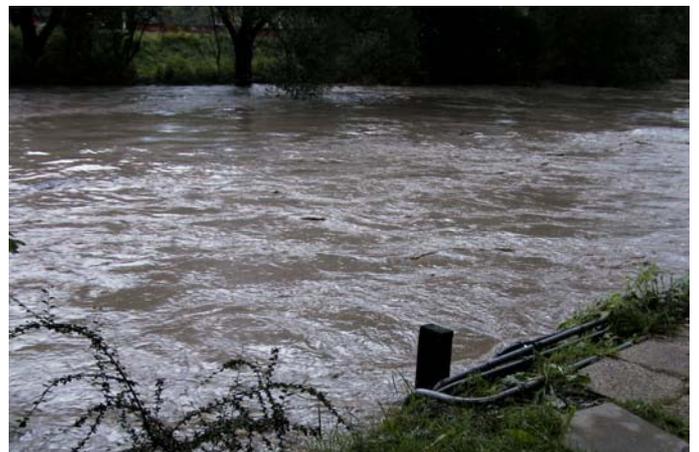
Abbildung 9: Pegel Kindthal (links) und Kapfenberg (rechts) während des Hochwassers

Abbildung 9 zeigt die Pegel Kindthal/Mürz und Kapfenberg/Mürz während des Hochwasserereignisses.

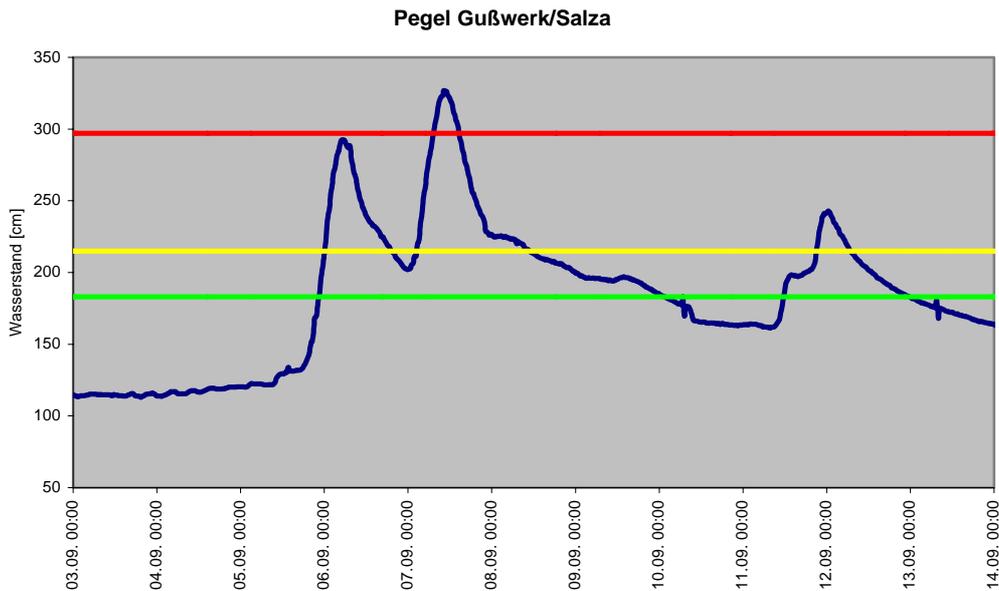
Abbildung 10: Verlauf der Wasserstandsganglinie mit Warnmarken am Pegel Gußwerk/Salza (HZB 210864)

Auch an der Salza war ein 3-gipfeliges Ereignis zu beobachten. Am Pegel Gußwerk/Salza wurde der maximale Wasserstand am 7. September um 10:15 Uhr mit 327 cm erreicht, die dazugehörige Wasserstandsganglinie zeigt Abbildung 10. Laut aktueller Schlüsselkurve entspricht dies einem Durchfluss von ca. 158 m³/s und somit analog den gültigen Hochwasserwerten etwa einem HQ₂₀.

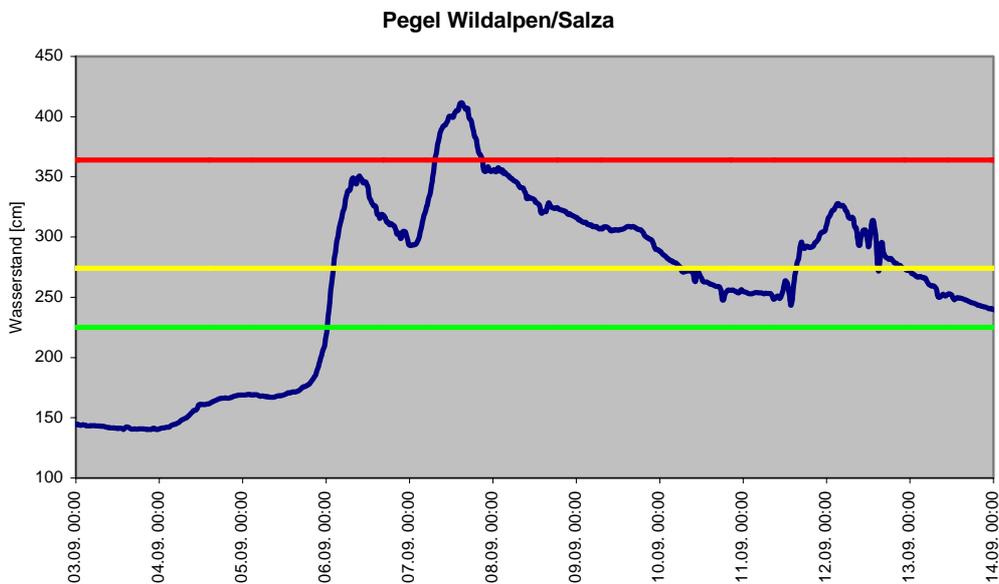
Abbildung 11: Verlauf der Wasserstandsganglinie mit Warnmarken am Pegel Wildalpen/Salza (HZB 210898)

Wie in Abbildung 11 dargestellt, wurde am Pegel Wildalpen/Salza der maximale Wasserstand am 7. September um 15:00 Uhr mit 412 cm erreicht. Laut aktueller Schlüsselkurve entspricht dies einem Durchfluss von ca. 265 m³/s und somit analog den gültigen Hochwasserwerten etwa einem HQ₂₀.

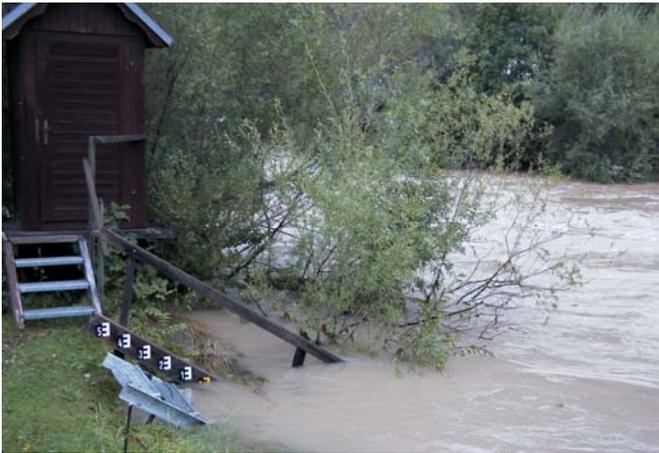
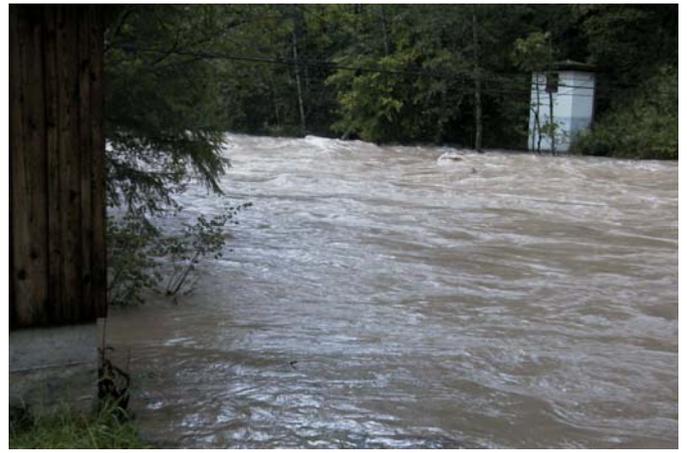
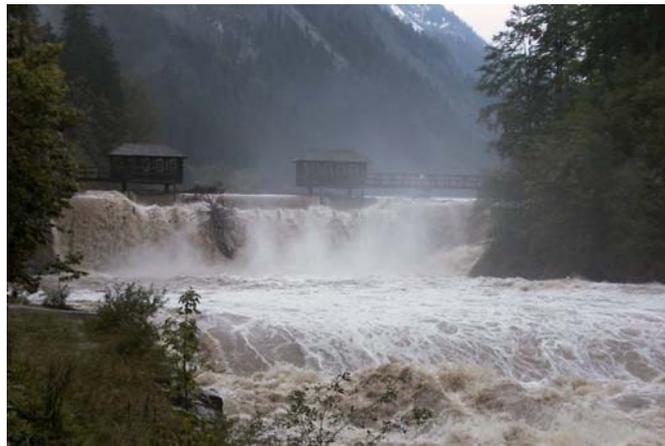
Abbildung 12: Pegel Gußwerk (oben links) und Wildalpen (oben rechts) sowie Bereich Preszenyklause (unten) während des Hochwassers

Abbildung 12 zeigt die Pegel Gußwerk/Salza und Wildalpen/Salza während des Hochwasserereignisses sowie einen Eindruck von der Preszenyklausen

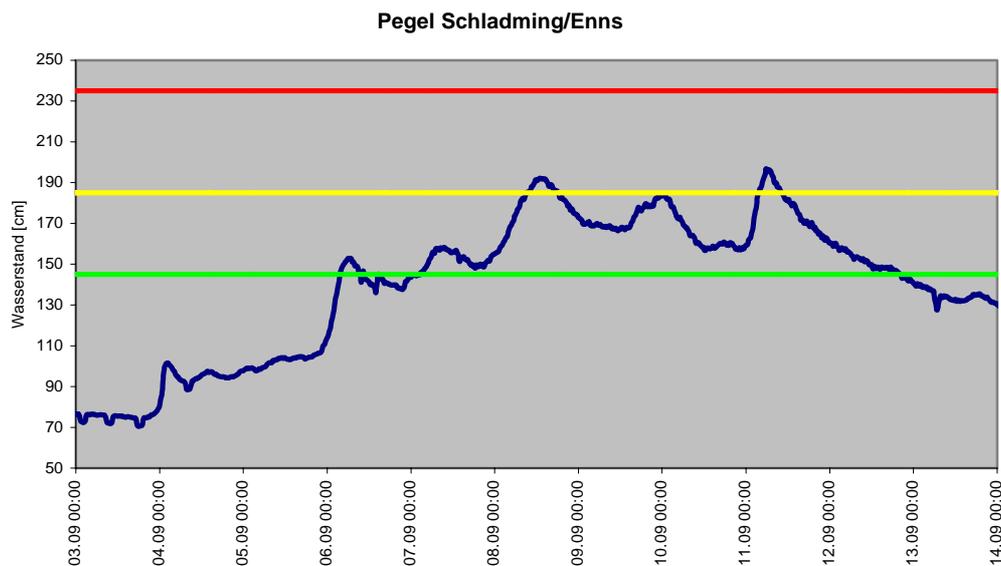
Abbildung 13: Verlauf der Wasserstandsganglinie mit Warnmarken am Pegel Schladming/Enns (HZB 210641)

Der Verlauf der Wasserstandsganglinie am Pegel Schladming/Enns ist in Abbildung 13 dargestellt. Der höchste Wasserstand wurde am 11. September um 05:45 Uhr mit 197 cm erreicht. Dies entspricht nach gültiger Schlüsselkurve einem Durchfluss von ca. 118 m³/s und somit laut gültigen Hochwasserwerten etwa einem HQ₂.

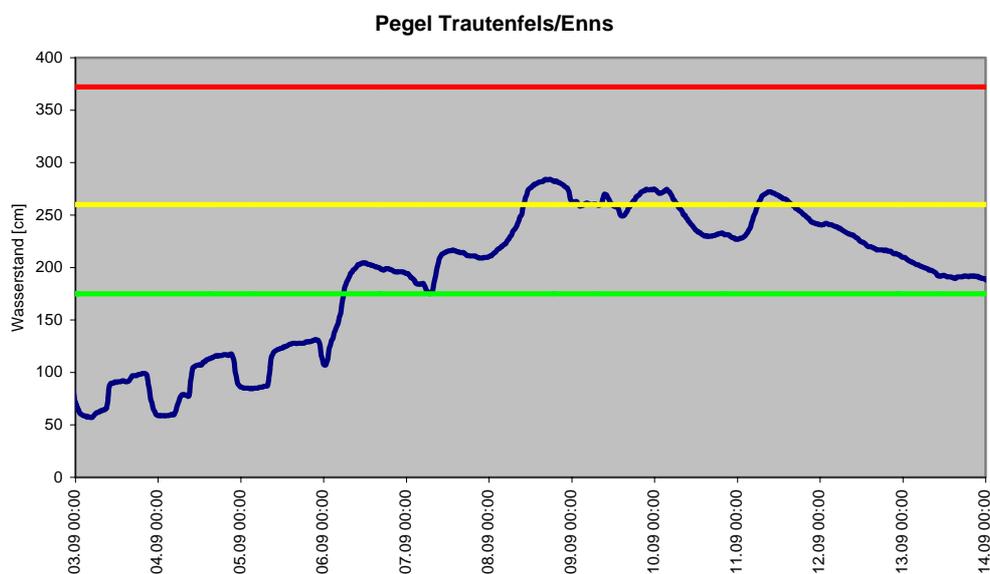
Abbildung 14: Verlauf der Wasserstandsganglinie mit Warnmarken am Pegel Trautenfels/Enns (HZB 210740)

Der am Pegel Trautenfels/Enns beobachtete Verlauf der Wasserstandsganglinie ist in Abbildung 14 dargestellt. Der maximale Wasserstand wurde am 8. September um 16:00 Uhr mit 284 cm erreicht. Dies entspricht einem Durchfluss von ca. 234 m³/s und somit etwa einem HQ₂.

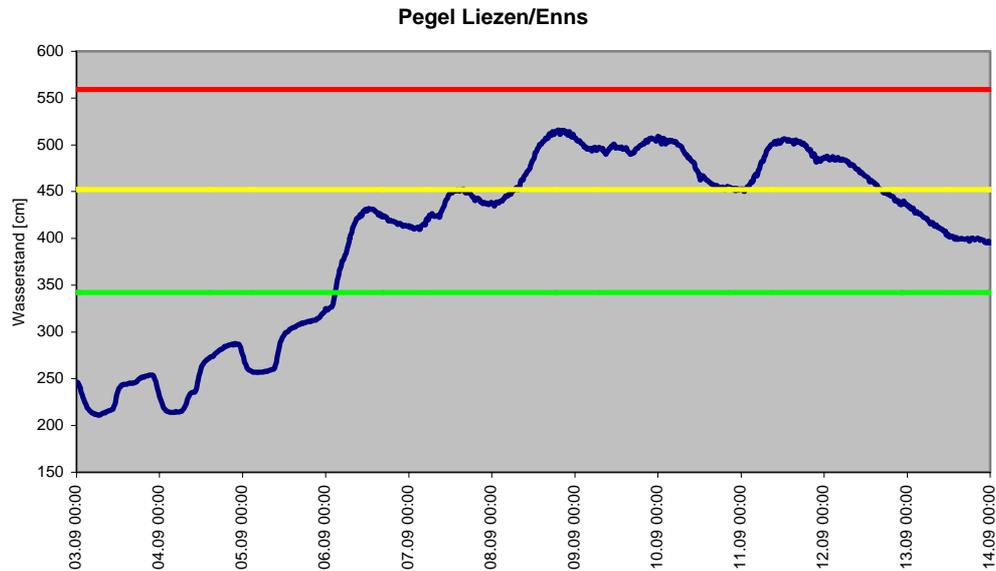
Abbildung 15: Verlauf der Wasserstandsganglinie mit Warnmarken am Pegel Liezen/Enns (HZB 210799)

Am Pegel Liezen/Enns wurde der maximale Wasserstand am 8. September um 19:15 Uhr mit 516 cm erreicht, die dazugehörige Wasserstandsganglinie zeigt Abbildung 15. Laut aktueller

Schlüsselkurve entspricht dies einem Durchfluss von ca. 318 m³/s und somit analog den gültigen Hochwasserwerten etwa einem HQ₂₋₃.

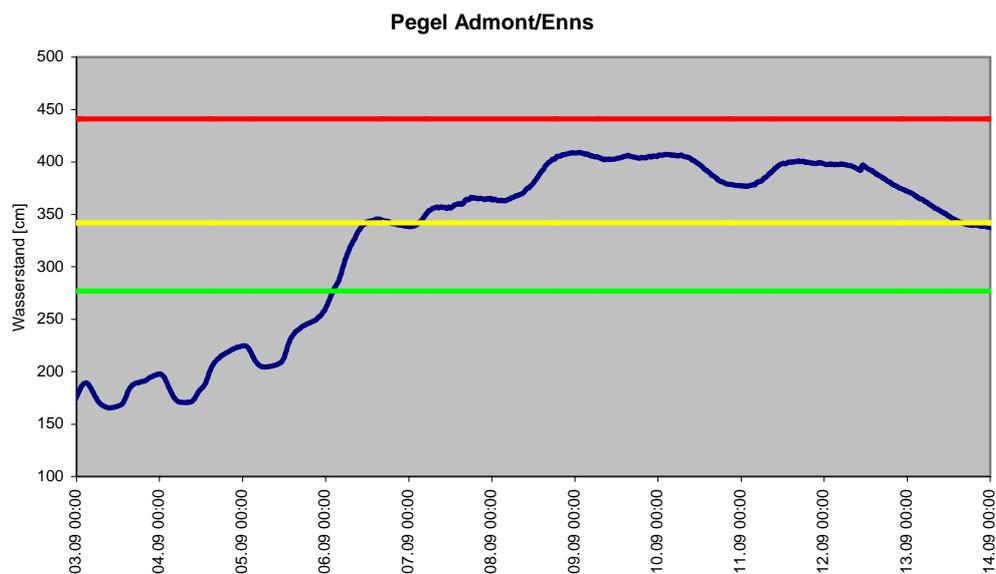
Abbildung 16: Verlauf der Wasserstandsganglinie mit Warnmarken am Pegel Admont/Enns (HZB 210823)

Wie in Abbildung 16 dargestellt, wurde am Pegel Admont/Enns der maximale Wasserstand am 8. September um 23:00 Uhr mit 409 cm erreicht. Laut aktueller Schlüsselkurve entspricht dies einem Durchfluss von ca. 385 m³/s und somit analog den gültigen Hochwasserwerten etwa einem HQ₂₋₃.

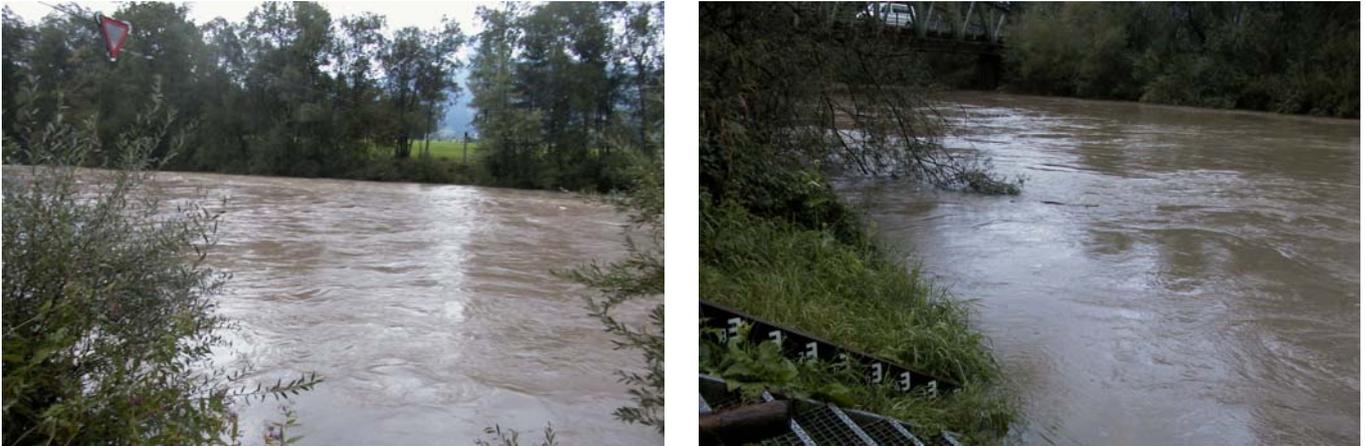
Abbildung 17: Pegel Admont (links) und Liezen (rechts) während des Hochwassers

Abbildung 17 zeigt die Pegel Admont/Enns und Liezen/Enns während des Hochwasserereignisses.

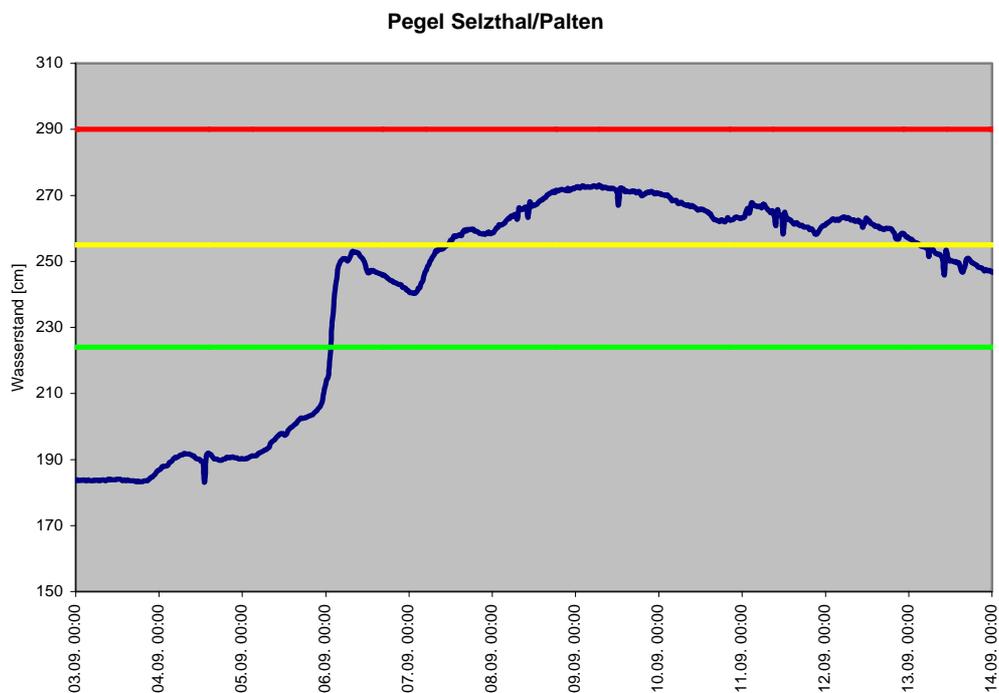
Abbildung 18: Verlauf der Wasserstandsganglinie mit Warnmarken am Pegel Selzthal/Palten (HZB 210815)

Der am Pegel Selzthal/Palten beobachtete Verlauf der Wasserstandsganglinie ist in Abbildung 18 dargestellt. Der maximale Wasserstand wurde am 9. September um 06:45 Uhr mit 273 cm erreicht. Dies entspricht einem Durchfluss von ca. 49 m³/s und somit etwa einem HQ₄.
