DIE HOCHWASSEREREIGNISSE VOM 13./14. SEPTEMBER 2014 IN DER STEIERMARK

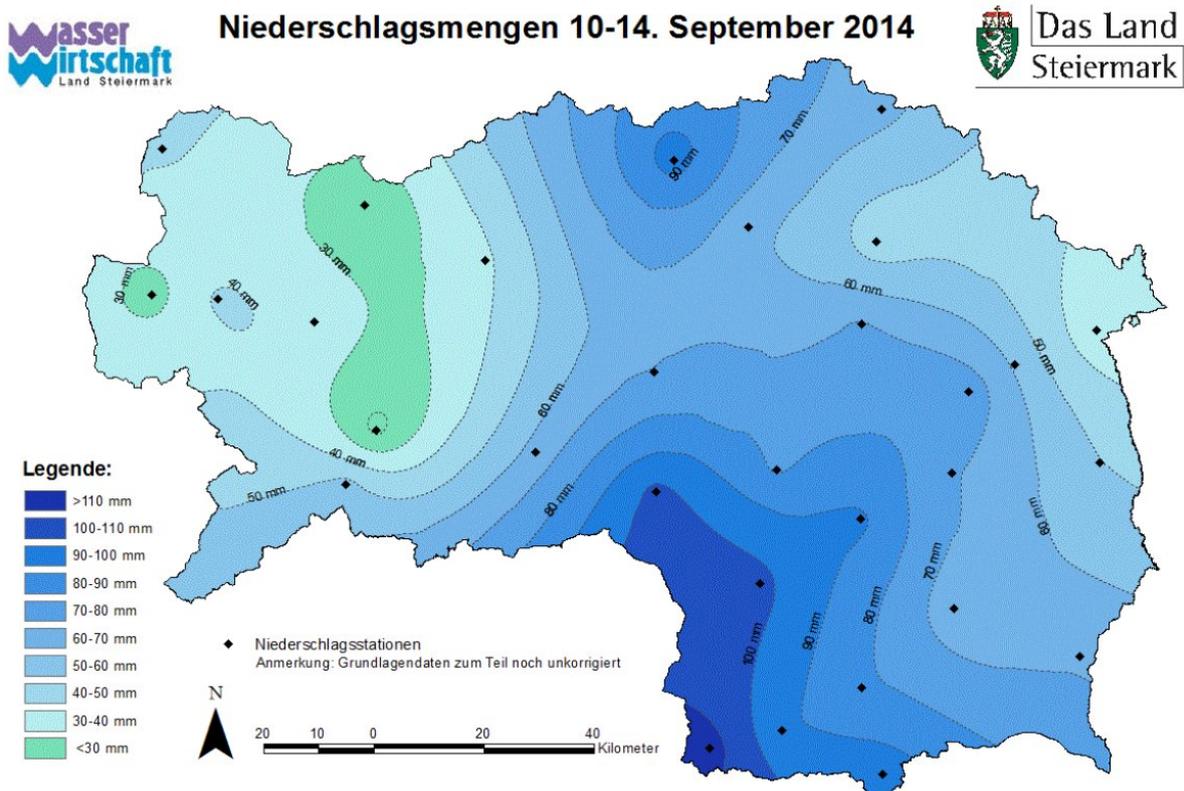
Abbildung 1: Niederschlagssummen vom 10. bis 14. September in der Steiermark

Abbildung 1 zeigt die Niederschlagssummen vom 10. bis 14. September in der Steiermark, wo zu erkennen ist, dass die Hauptniederschlagstätigkeit in der Weststeiermark, in Teilen der Oststeiermark sowie der östlichen Obersteiermark zu verzeichnen war. In Folge werden die beobachteten Niederschläge an den Stationen Kitzreck, Schirchleralm sowie St. Peter/Ottersbach analysiert.

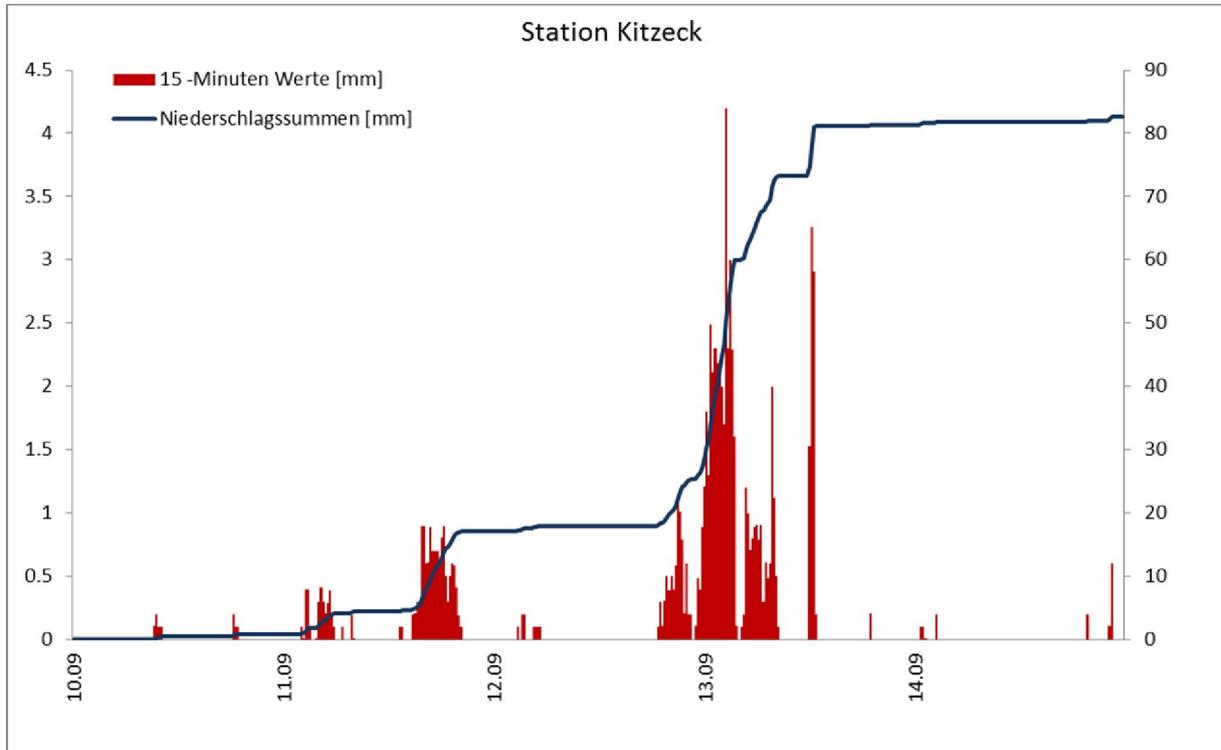
Abbildung 2: Niederschlagsverhalten an der Station Kitzreck (HZB 112300) vom 10. bis 14.09.2014

Wie aus den Abbildungen 2 bis 4 und Tabelle 1 zu erkennen ist, lag die Hauptniederschlagstätigkeit an sämtlichen betrachteten Stationen am 13.9., wobei auch an den beiden Vortagen vor allem an der Station Schirchleralm bereits bedeutende Niederschläge zu beobachten waren. Die Gesamtniederschlagssummen lagen an den Stationen Kitzreck und Schirchleralm bei 83 bzw. 138 mm, an der Station St. Peter am Ottersbach bei 65 mm.

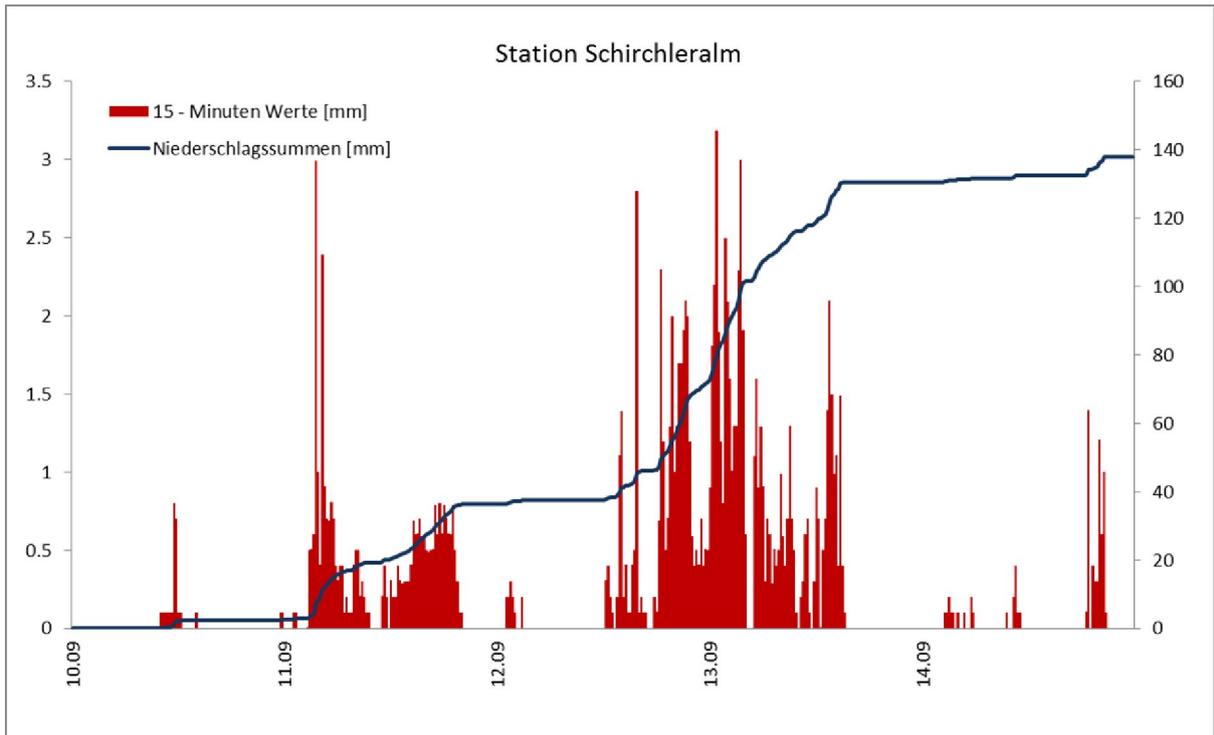
Abbildung 3: Niederschlagsverhalten an der Station Schirchleralm (HZB 196038) vom 10. bis 14.09. 2014

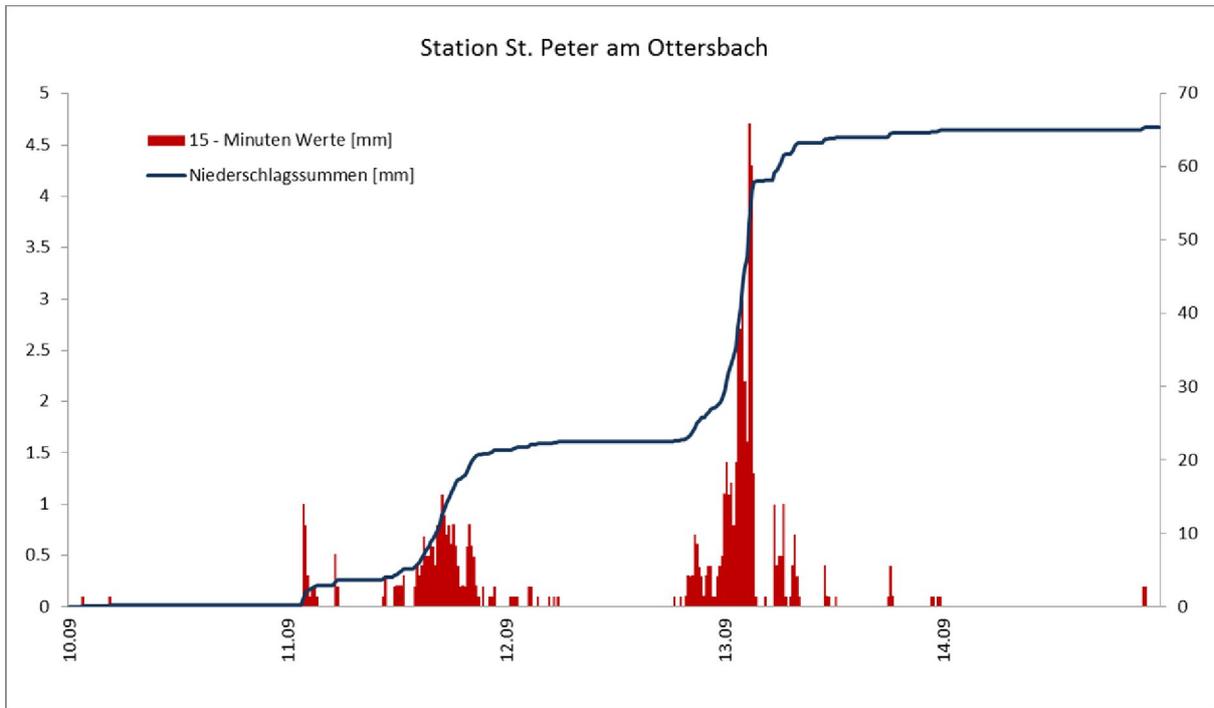
Abbildung 4: Niederschlagsverhalten an der Station St. Peter/Ottersbach (HZB 112391) vom 10. bis 14.09. 2014

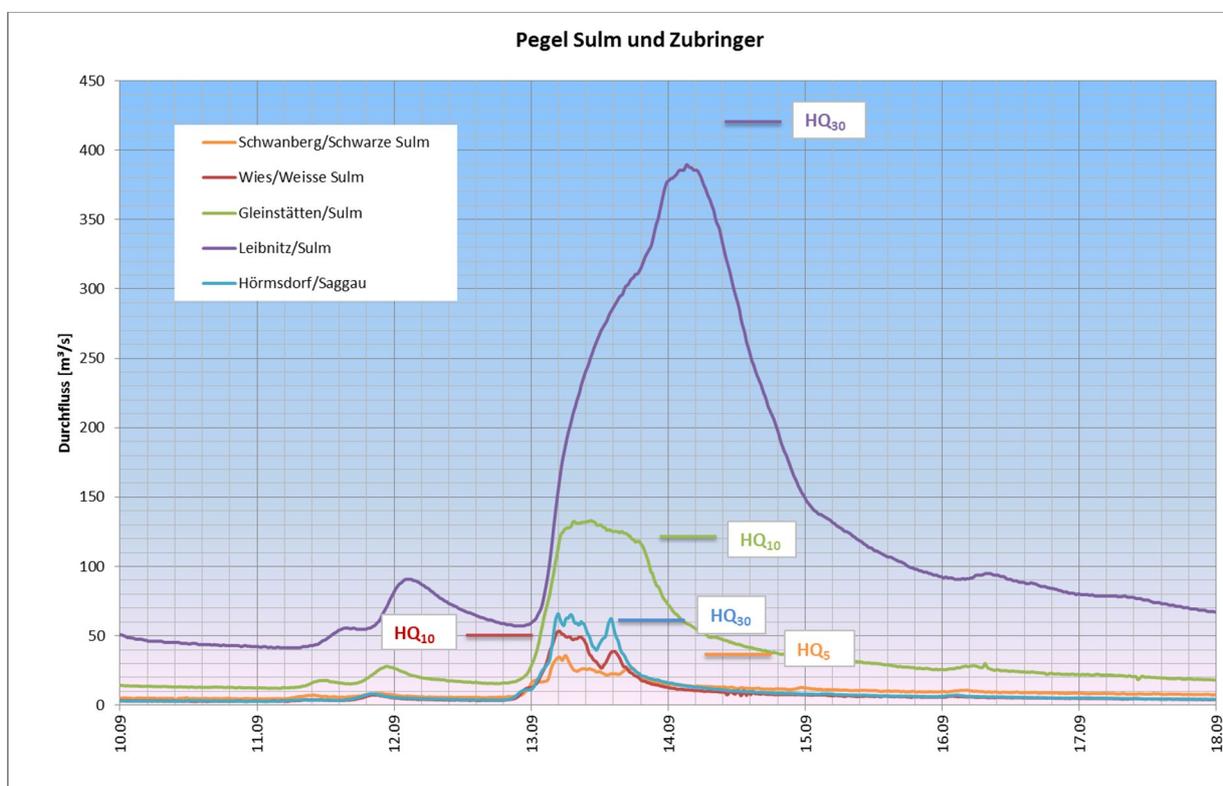
Abbildung 5 zeigt die Verläufe der Durchflussganglinien an den Pegeln im Einzugsgebiet der Sulm.

Abbildung 5: Durchflussganglinien mit Jährlichkeiten an den Pegeln der Sulm und Zubringer von 10.9. bis 14.9.2014

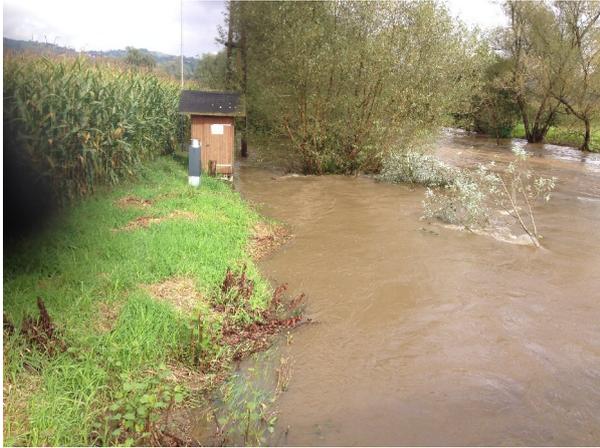
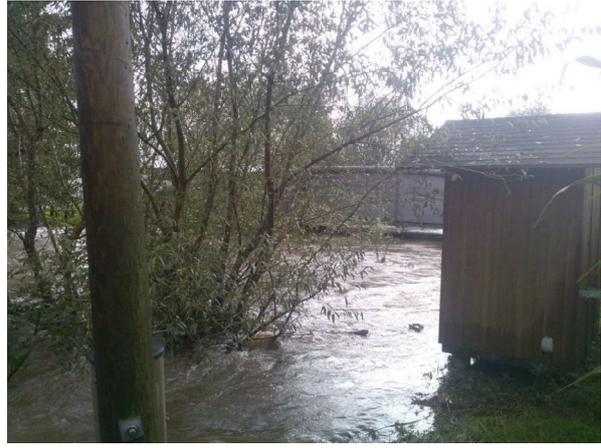
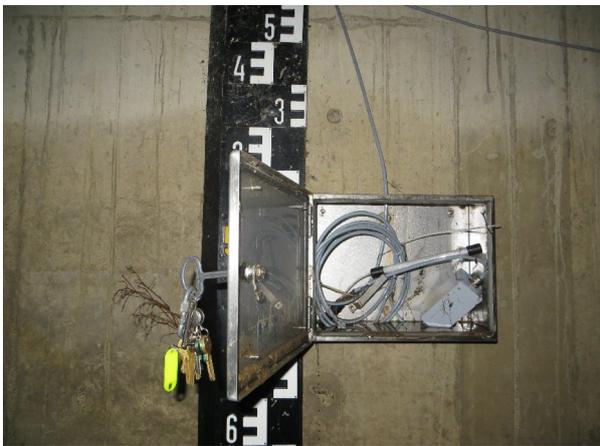
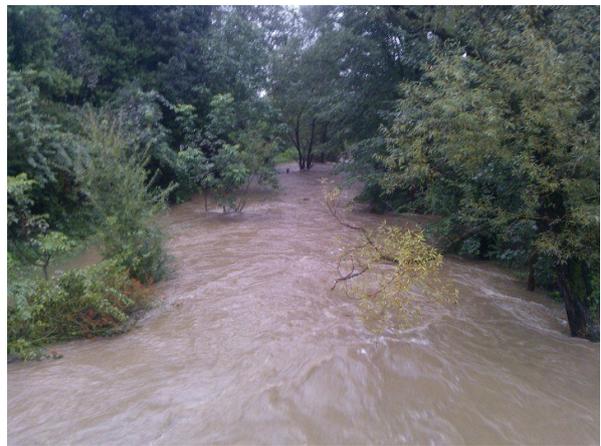
Abbildung 6: oben: Bereich Pegel Gleinstätten/Sulm; unten links: Pegel Gündorf/Saggau: provisorischer Datensammler am Brückenpfeiler, wurde während des Hochwasserereignisses überflutet; unten rechts: Bereich Pegel Hörmsdorf/Saggau

Es ist zu erwähnen, dass der Pegel Gündorf/Saggau aufgrund von Brückenbauarbeiten während des Hochwasserereignisses außer Betrieb war, allerdings war ein provisorischer Datensammler am Brückenpfeiler installiert, der während des Ereignisses überflutet wurde (Abbildung 6). Der Spitzenwasserstand konnte aufgrund von Vorortbeobachtungen relativ genau abgeschätzt werden, dieser entsprach in etwa dem Wasserstand für das HQ_{100} , der im Rahmen der 2-D Abflussuntersuchung für die Saggau aus dem Jahre 2007 ermittelt wurde. Detailliertere Aussagen auch über den Einfluss der Zubringer (vor allem Peßnitzbach) sind nach Abschluss einer Studie, die von der Abteilung 14 – Schutzwasserbau beauftragt wurde und in der die Jährlichkeiten der Ereignisse an der Saggau bzw. den Zubringern aufgrund der beobachteten Anschlaglinien im Vergleich mit den 2-D Abflussuntersuchungen analysiert werden, zu erwarten.

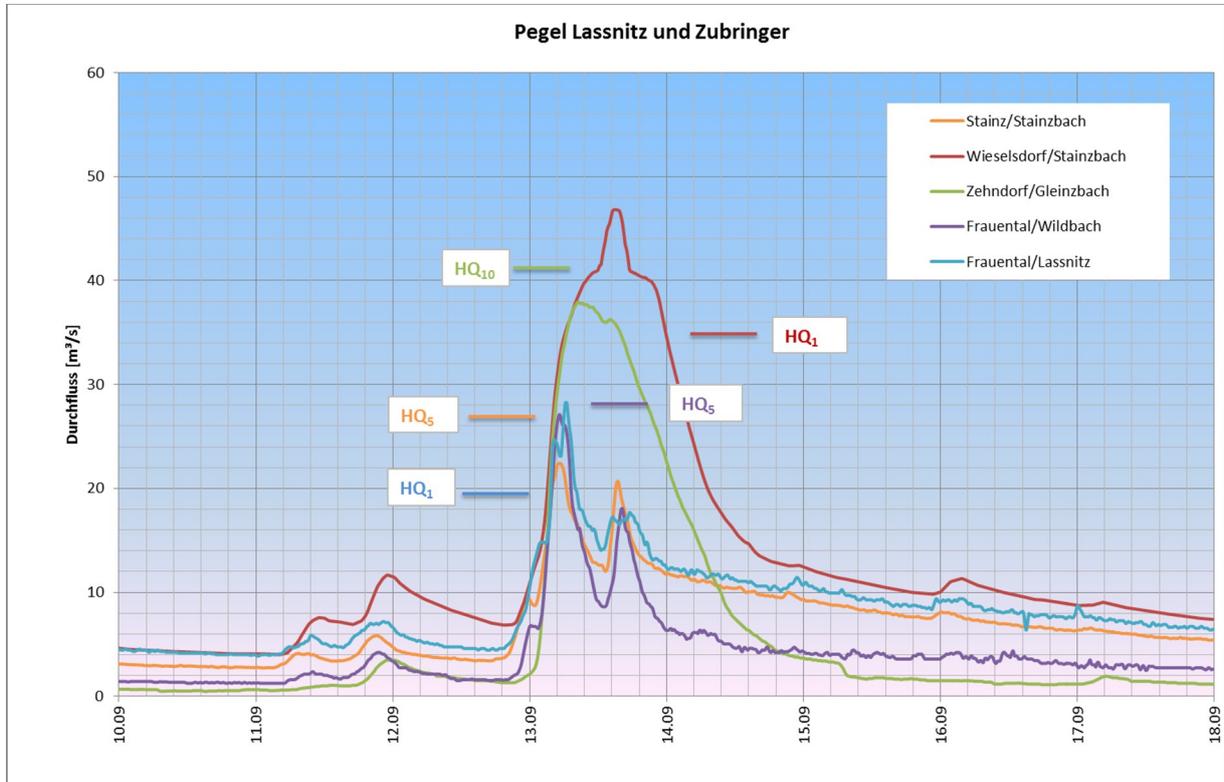
Wie Abbildung 7 und Tabelle 2 zeigen, wurden an den Pegeln der Lassnitz und deren Zubringer Jährlichkeiten bis zu HQ_8 (Pegel Zehndorf/Gleinzbach) erreicht. Die Daten des Pegels Wettmannstätten/Lassnitz liegen noch nicht vor und werden nachgereicht. Abbildung 8 zeigt Eindrücke während des Ereignisses an den Pegeln Zehndorf/Gleinzbach bzw. Stainz/Stainzbach.

Abbildung 7: Durchflussganglinien mit Jährlichkeiten an den Pegeln der Lassnitz und Zubringer von 10.9. bis 14.9.2014

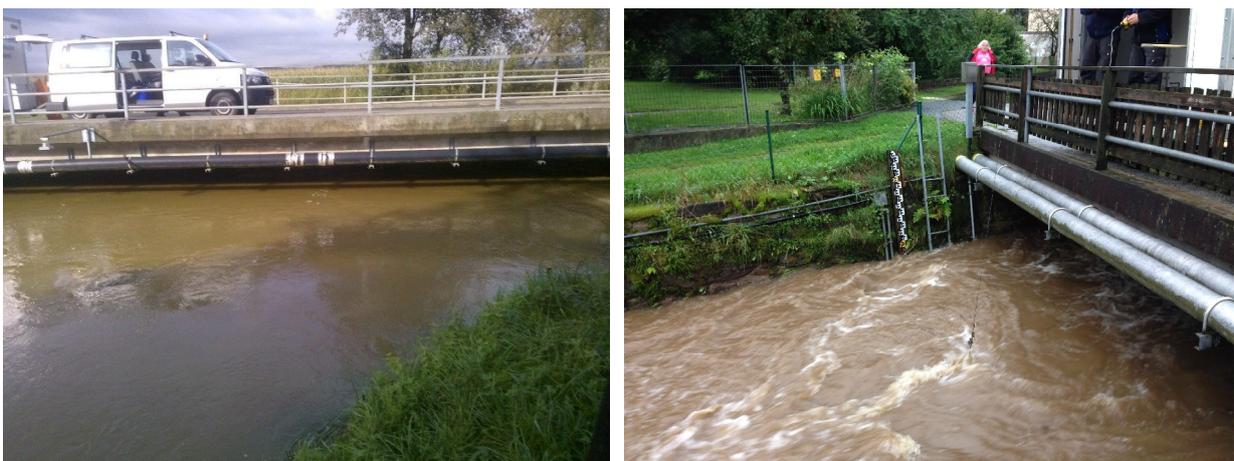
Abbildung 8: links: Bereich Pegel Zehndorf/Gleinzbach; rechts: Bereich Pegel Stainz/Stainzbach

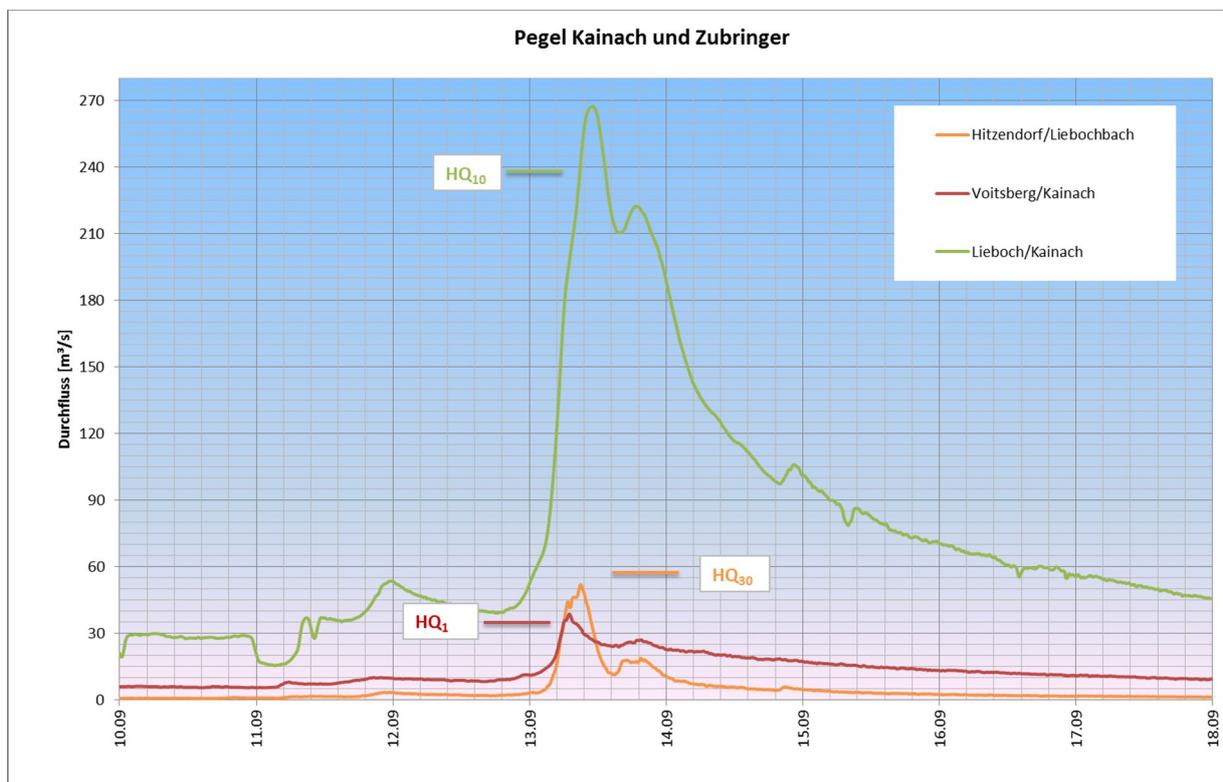
Im Einzugsgebiet der Kainach war die höchste Jährlichkeit (ca. HQ₃₀) am Pegel Hitzendorf/Liebochbach zu beobachten. An der Kainach selbst lag der Spitzendurchfluss am Pegel Lieboch bei ca. einem HQ₂₀.

Die Tatsache, dass es in Wildon zu bedeutenden Überflutungen im Bereich des Freizeitsees vor allem durch die Kainach gekommen ist, lässt den Schluss zu, dass der Durchfluss der Kainach in diesem Bereich auf Basis von ersten Abschätzungen zwischen 300 und 350 m³/s, was in etwa im Bereich eines HQ₂₀ bis HQ₃₀ liegt, betrug. (Abbildung 9, Tabelle 2).

Abbildung 9: Durchflussganglinien mit Jährlichkeiten an den Pegeln der Kainach und Zubringer von 10.9. bis 14.9.2014

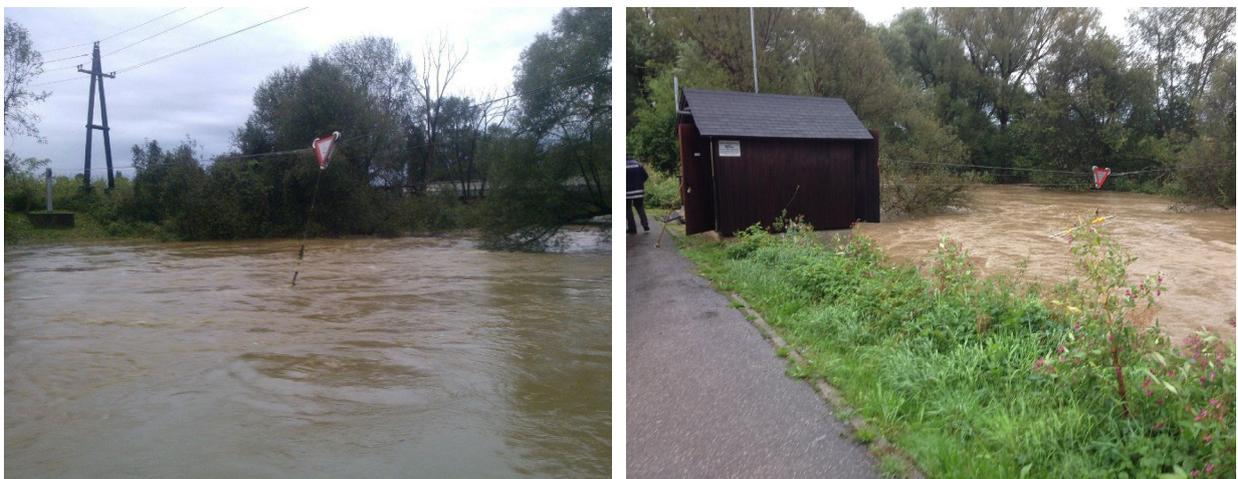
Abbildung 10: Hochwassermessung am Pegel Lieboch/Kainach

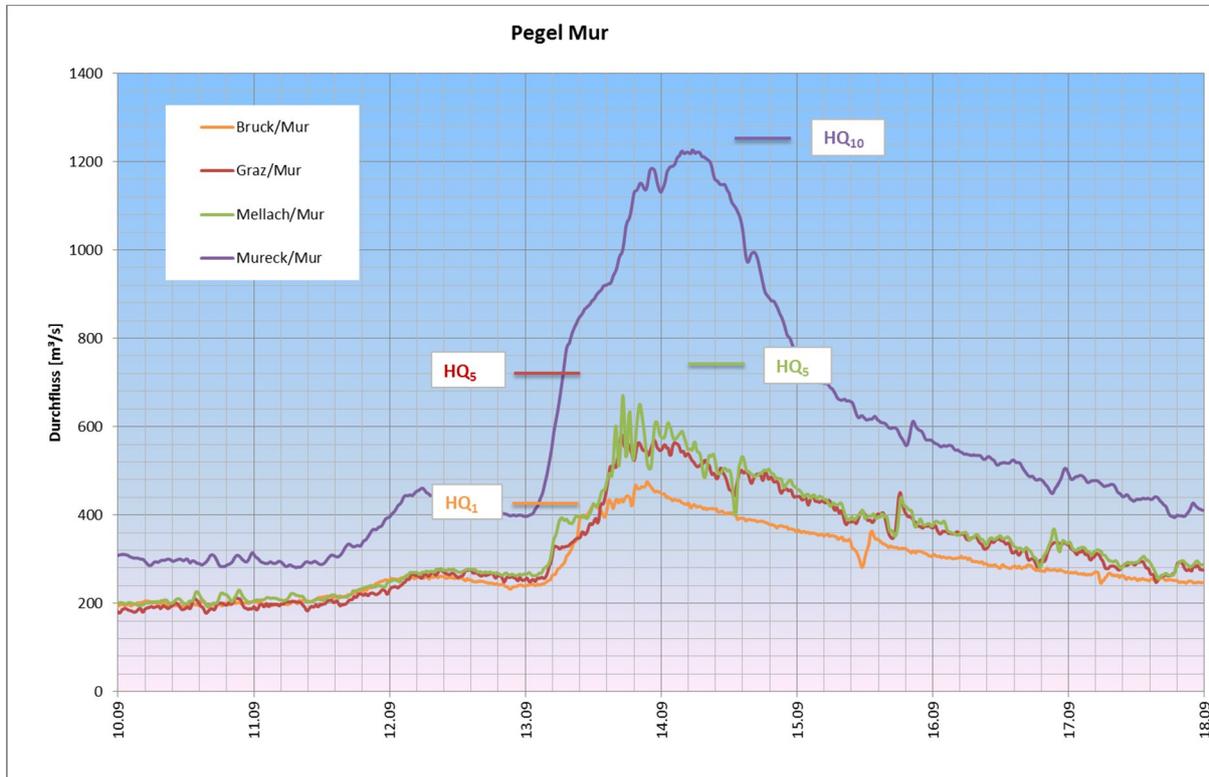
An der Mur wurden zwischen den Pegeln Bruck und Mellach Jährlichkeiten zwischen HQ_1 und HQ_4 beobachtet, durch den Einfluss der Zubringer aus der Weststeiermark (vor allem Kainach und Sulm) stieg die Jährlichkeit am Pegel Mureck auf etwa ein HQ_{10} (Abbildung 11, Tabelle 2).

Abbildung 11: Durchflussganglinien mit Jährlichkeiten an den Pegeln der Mur von 10.9. bis 14.9.2014

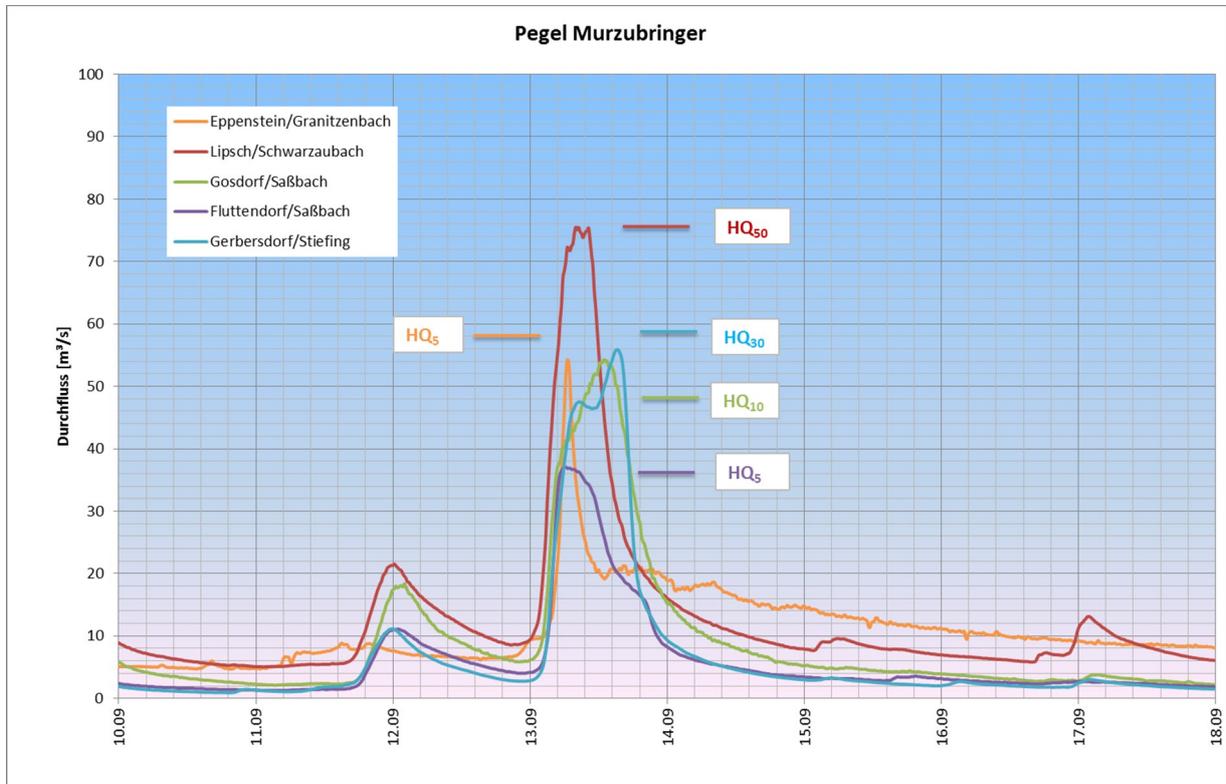
Bei den Zubringern zur Mur wurden speziell an den Grabenlandbächen Jährlichkeiten bis zu HQ_{50} (Pegel Lipsch/Schwarzaubach) bzw. HQ_{30} (Pegel Gerbersdorf/Stiefing) beobachtet. Der Granitzenbach (Pegel Eppenstein) erreichte ca. ein HQ_5 (Abbildung 12, Tabelle 2).

Abbildung 12: Durchflussganglinien mit Jährlichkeiten an den Pegeln der Murzubringer von 10.9. bis 14.9.2014

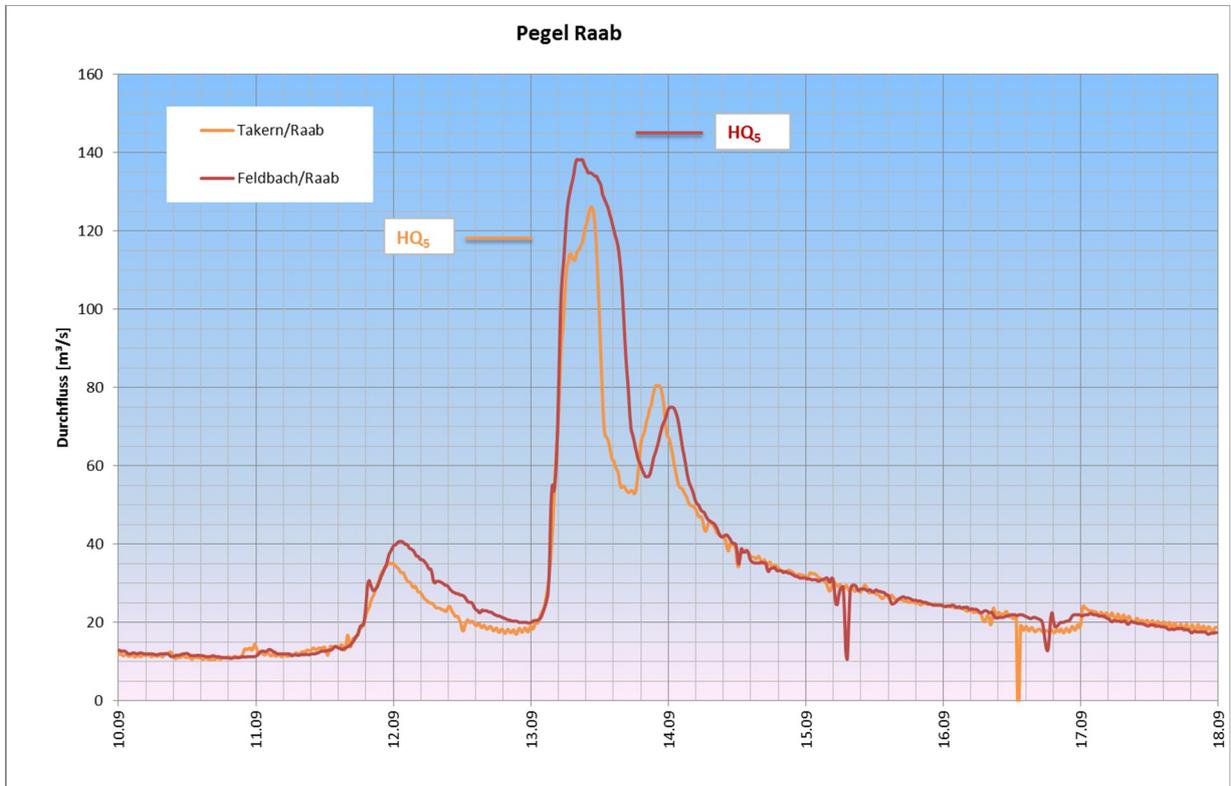
Die Spitzendurchflüsse an der Raab (Pegel Takern und Feldbach) entsprachen ca. einem HQ_5 , aufgrund von bedeutenden Hochwasserzuflüssen im Burgenland wurden an der Raab in Ungarn höhere Jährlichkeiten (bis HQ_{10}) erreicht (Abbildung 13, Tabelle 2).

Abbildung 13: Durchflussganglinien mit Jährlichkeiten an den Pegeln der Raab von 10.9. bis 14.9.2014

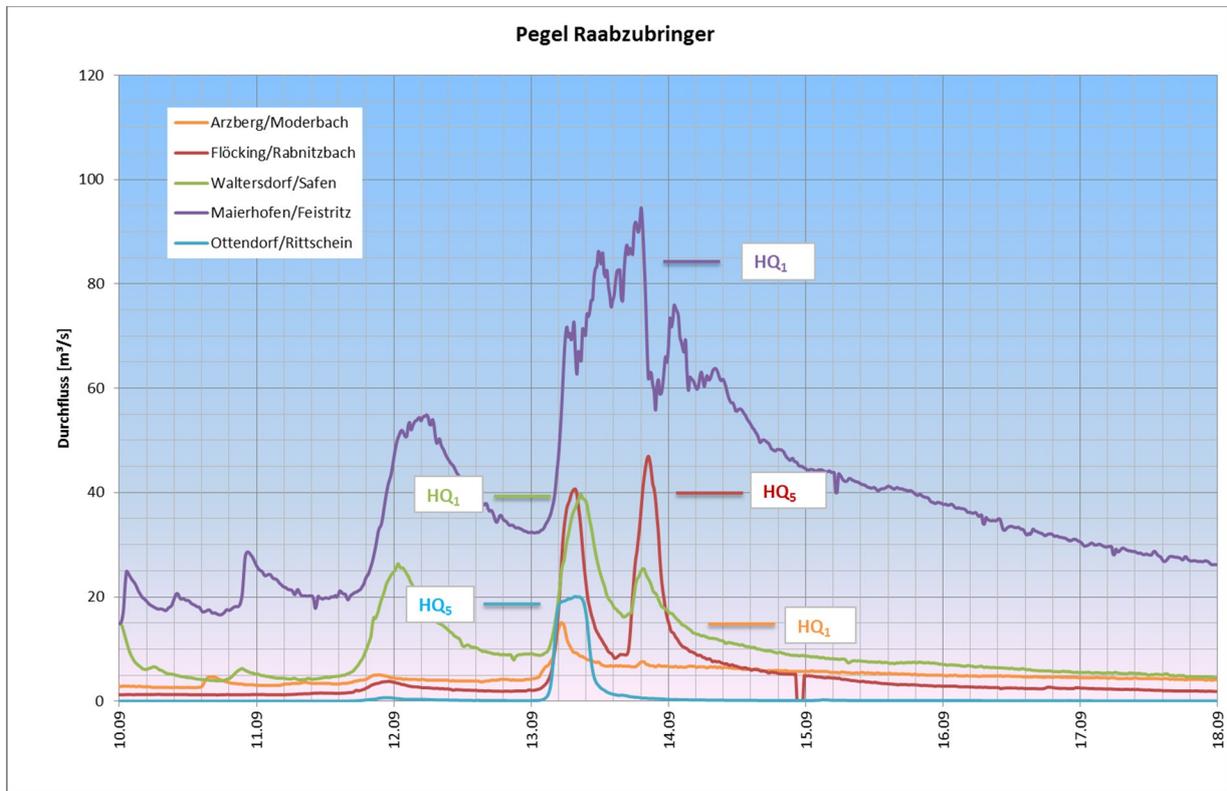
An den Zubringern zur Raab wurden Jährlichkeiten bis zu HQ_8 (Pegel Flöcking/Rabnitzbach) erreicht (Abbildung 14, Tabelle 2)

Abbildung 14: Durchflussganglinien mit Jährlichkeiten an den Pegeln der Raabzubringer von 10.9. bis 14.9.2014
