DAS HOCHWASSEREREIGNIS VOM AUGUST 2002

Ein Bericht des hydrographischen Dienstes Steiermark

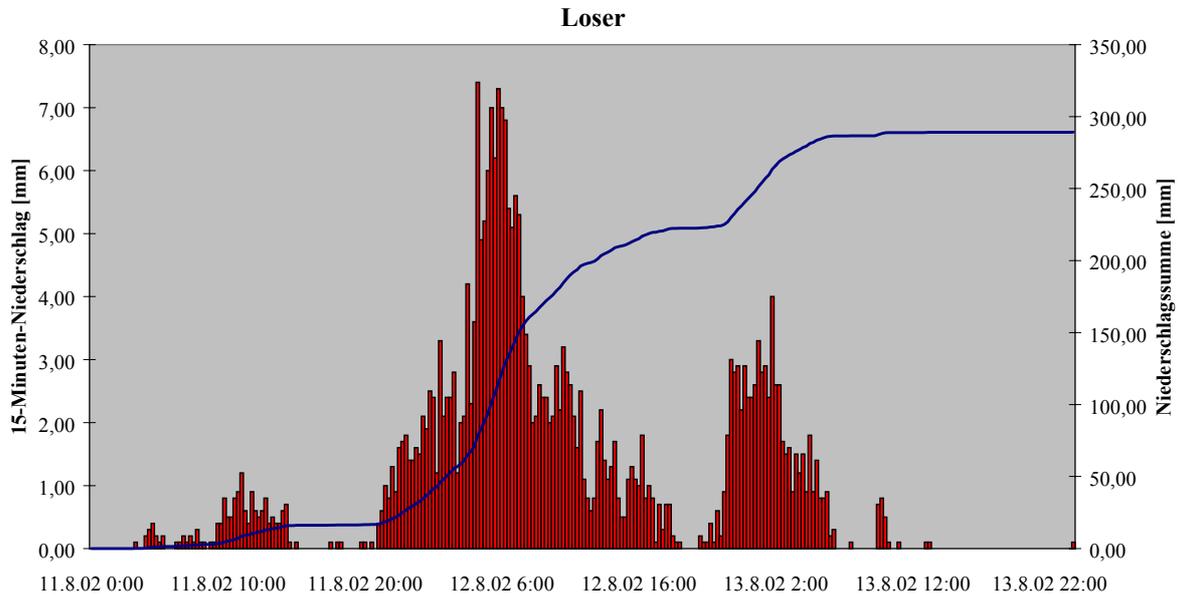
Abbildung 2: Niederschlagssummen an der Station Loser (HZB 196218)

Wie in Abbildung 2 und Tabelle 1 zu sehen ist, waren an der Station Loser die heftigsten Niederschläge am 12.8. zu verzeichnen, die Tagesniederschlagssumme lag bei 210.4 mm. Der höchste 15-Minuten-Wert wurde ebenfalls am 12.8. beobachtet, er lag bei 7,4 mm.

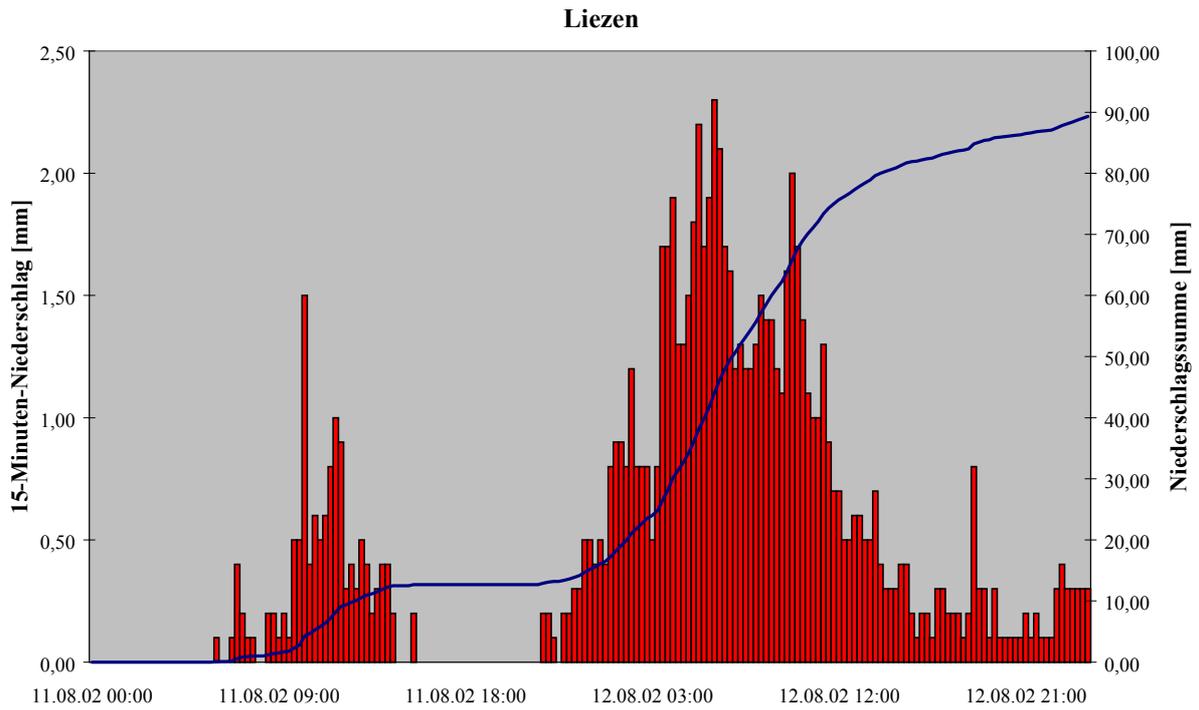
Abbildung 3: Niederschlagssummen an der Station Liezen (HZB 106112)

Abbildung 3 und Tabelle 2 zeigen die Niederschlagssummen an der Station Liezen, für den 13.8. liegt dabei kein Wert vor, die Niederschlagssumme am 11.8. lag bei 15.2 mm, am 12.8. bei 74.1 mm.

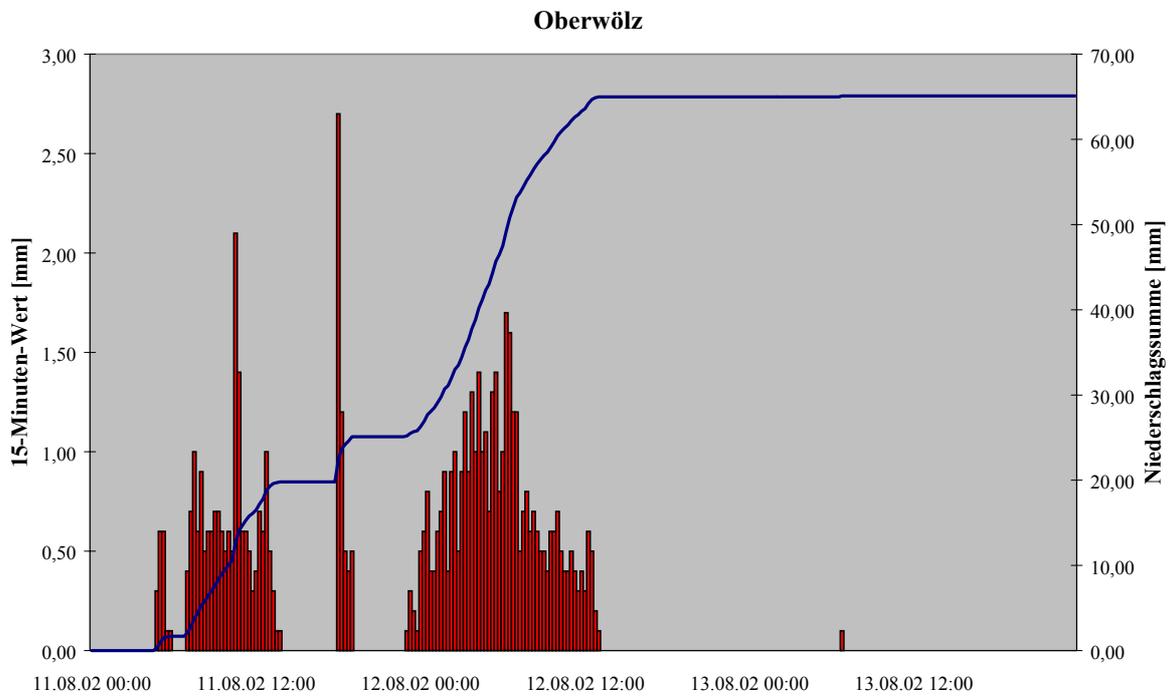
Abbildung 4: Niederschlagssummen an der Station Oberwölz (HZB 111690)

Die Niederschlagssummen an der Station Oberwölz sind in Abbildung 4 und Tabelle 3 zu sehen, der Tagesniederschlag am 11.8. betrug 26.3 mm, am 12.8. lag er bei 38.7 mm, am 13.8. wurde kein Niederschlag verzeichnet. Der höchste 15-Minuten Wert lag am 11.8. bei 2.7 mm.

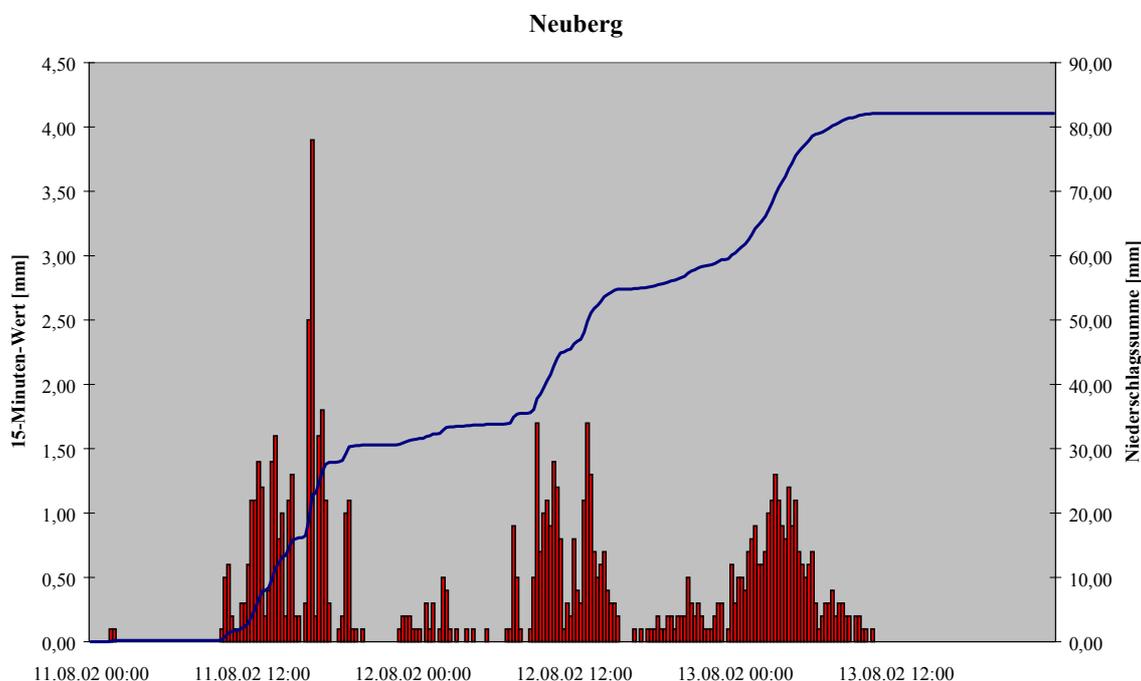
Abbildung 5: Niederschlagssummen an der Station Neuberg (HZB 196196)

Abbildung 5 und Tabelle 4 zeigen das Niederschlagsverhalten an der Station Neuberg, die Tagesniederschlagssumme am 11.8. betrug 31.4 mm, am 12.8. lag sie bei 29.0 mm und am 13.8. bei 21.7 mm. Der höchste 15-Minuten Niederschlag fiel am 11.8. mit 3.9 mm.

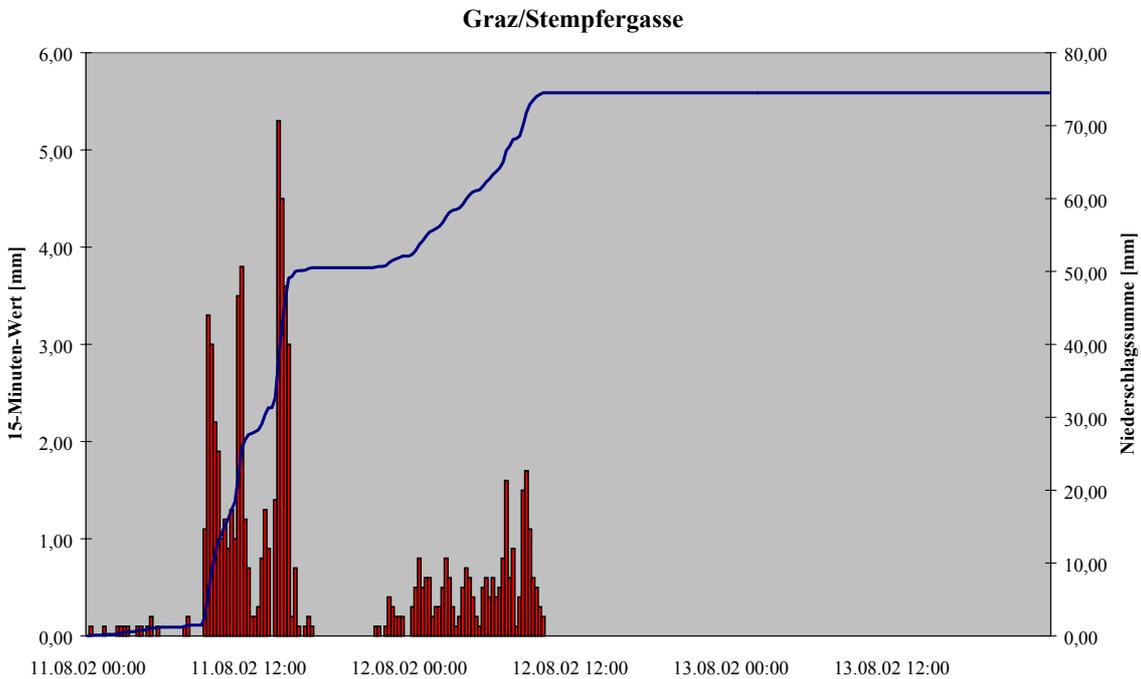
Abbildung 6: Niederschlagssummen an der Station Graz/Stempfergasse (HZB 196095)

An der Station Graz/Stempfergasse wurden am 11.8. 52.1 mm Tagesniederschlag verzeichnet (Tabelle 5 und Abbildung 6), am 12.8. 22.4 mm. Der maximale 15-Minuten Niederschlag lag am 11.8. bei 5.3 mm.

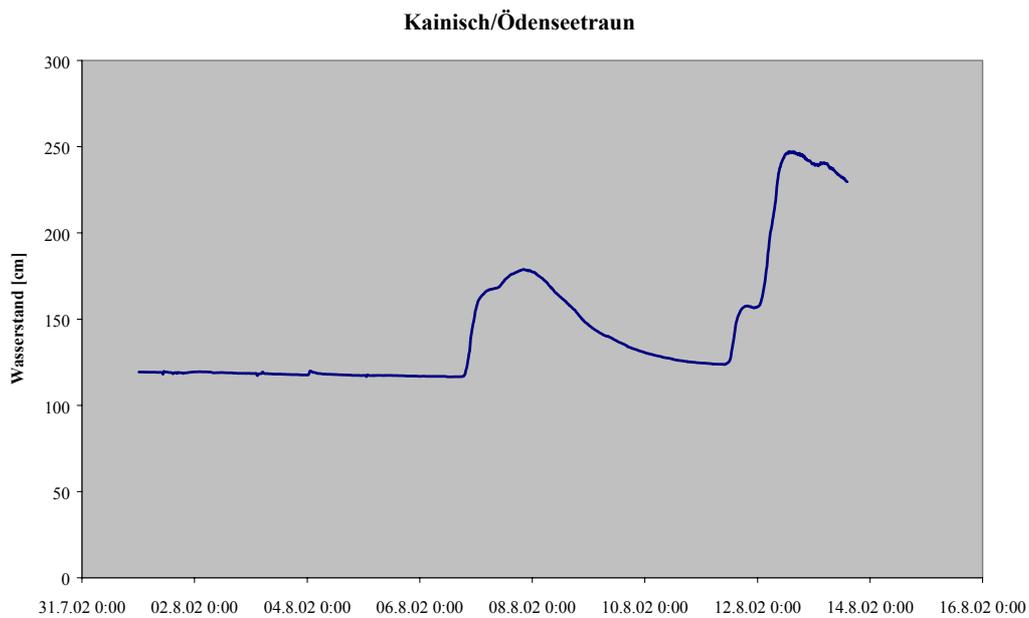
Abbildung 8: Wasserstandsganglinie am Pegel Kainisch/Ödenseetraun (HZB 10583)

In Abbildung 8 ist die Ganglinie am Pegel Kainisch/Ödenseetraun zu sehen, die Spitze wurde am 12.8. um 13Uhr 45 mit 247.1 cm beobachtet, laut derzeit gültigem Pegelschlüssel entspricht dies einem Durchfluss von 35 m³/s und damit einem HQ30. Die Ödenseetraun im Pegelbereich zeigt Abbildung 9.

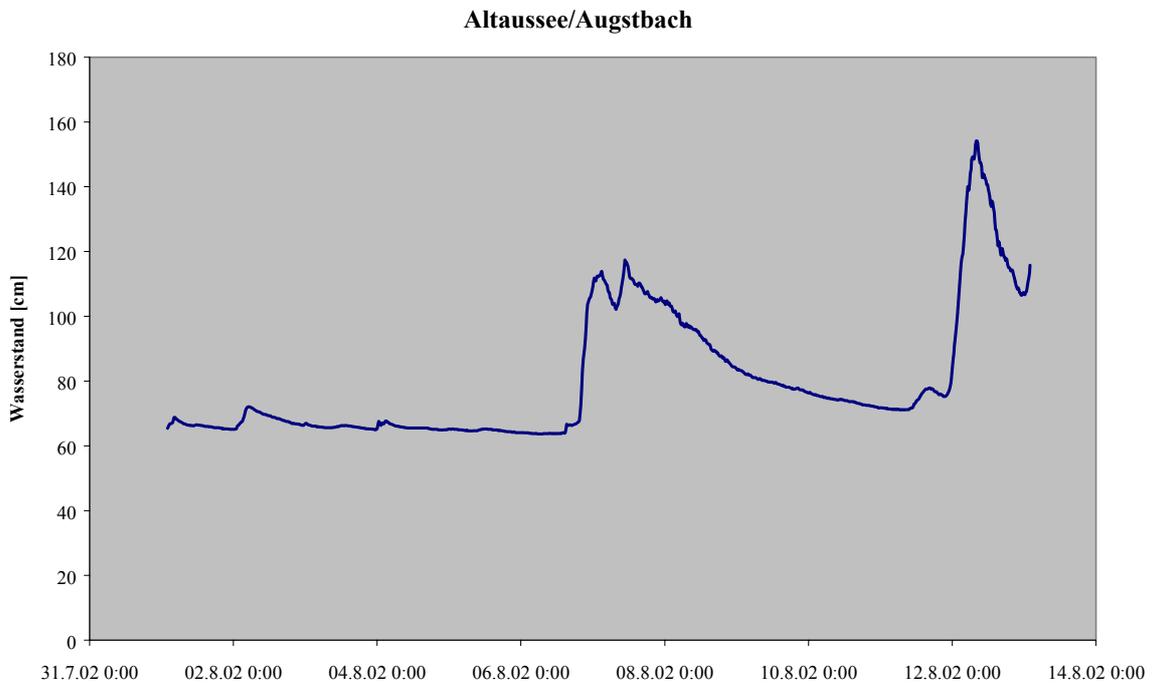
Abbildung 10: Wasserstandsganglinie am Pegel Altaussee/Augstbach (HZB 10559)

Abbildung 9 zeigt den Verlauf der Wasserstandsganglinie am Pegel Altaussee/Augstbach, die Spitze wurde am 12.8. um 8Uhr 00 mit 154.2 cm registriert, dies entspricht einem Durchfluss von 20 m³/s und damit einer Jährlichkeit zwischen HQ30 und HQ50.

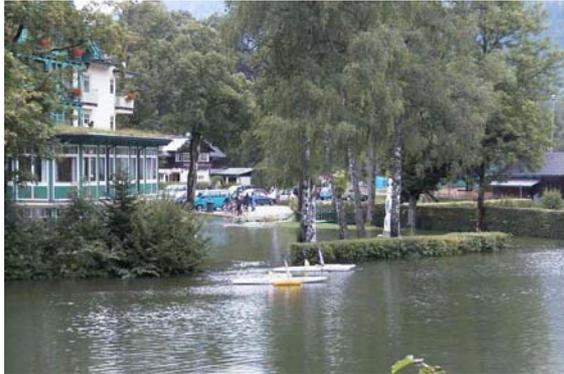
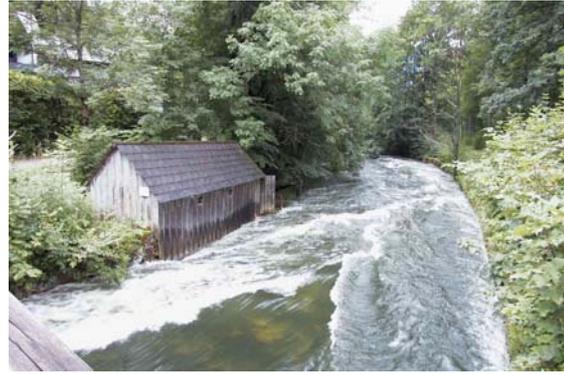
Abbildung 10: links: Altausseer See im Bereich Uferpromenade; rechts: Altausseertraun bei Pegelstelle

Die Ganglinien der Pegelstellen Altaussee/Altausseer Traun und Archkogel/Grundlseetraun, also die Abläufe des Altausseer Sees und des Grundlseees wurden im Zuge der Hochwasserbereisung am 13.8. aus den Datensammlern ausgelesen, bei der graphischen Darstellung der Ganglinien zeigte sich allerdings, dass die jeweiligen Spitzen aufgrund der Seeretention noch nicht erreicht waren und daher momentan noch keine genaueren Auswertungen möglich sind. Einige Impressionen vom Altausseer See und vom Grundlsee zeigen Abbildungen 10 und 11.

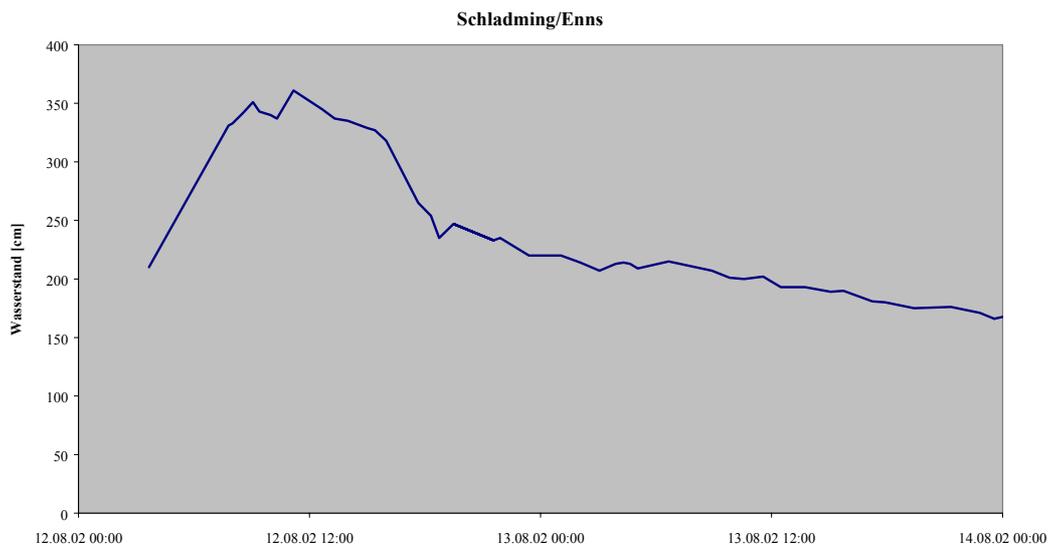
Abbildung 12: Wasserstandsganglinie am Pegel Schladming/Enns (HZB 10641)

Abbildung 12 zeigt die aus den von der Stewag fernübertragenen Werte rekonstruierte Ganglinie des Pegels Schladming. Der höchste Wasserstand wurde am 12.8. um 11Uhr 10 mit 361 cm erreicht, nach aufgrund einer Hochwassermessung überarbeiteten Schlüsselkurve entspricht dies einem Durchfluss von 301 m³/s und somit in etwa einem HQ100. Abbildung 13 zeigt Bilder vom Bereich des Pegelprofils, dass zum Hochwasserzeitpunkt bordvoll gefüllt war.

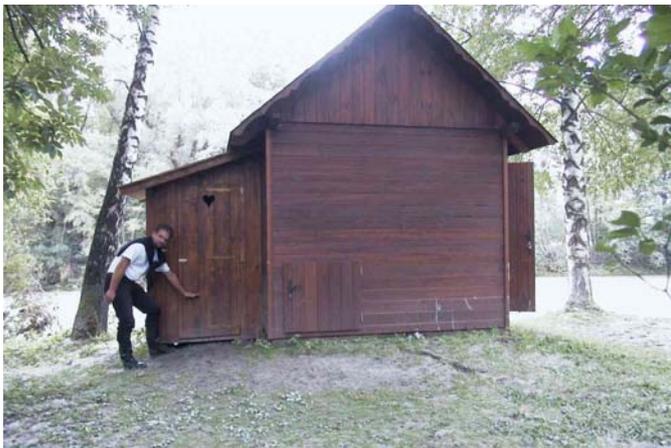
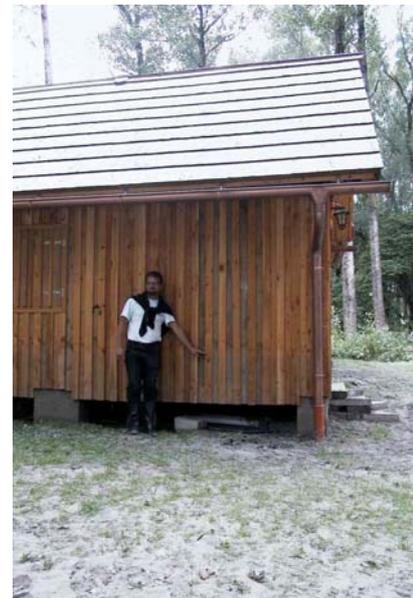
Abbildung 14: Maximale Wasserstände an Pegelhütte (links) bzw. Hütte BBl Liezen (rechts)

Am Pegel Trautenfels wurde die Leitung zwischen Drucksonde und Datensammler während des Hochwasserereignisses beschädigt, es steht daher keine Ganglinie zur Verfügung. Beim Ortsaugenschein konnte allerdings der maximale Wasserstand abgeschätzt werden, er lag bei ca. 495 cm, was einem Durchfluss von ca. 474 m³/s und daher in etwa einem HQ30 entspricht. Der maximale Wasserstand an der Pegelhütte bzw. an der Hütte der Baubezirksleitung Liezen ist in Abbildung 14 zu sehen.

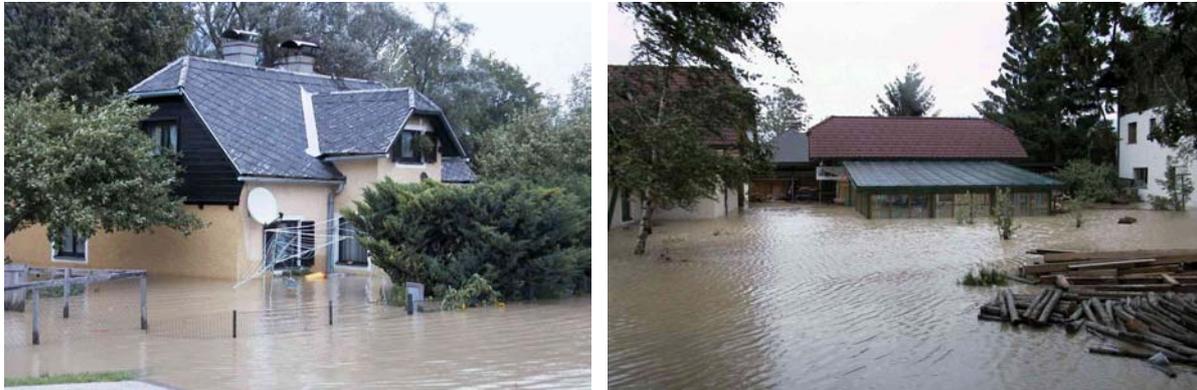
Abbildung 15: Überflutete Wohnhäuser im Bereich Trautenfels

Die Abnahme in der Jährlichkeit des Hochwasserereignisses zwischen Schladming und Trautenfels dürfte auf großflächige Retentionen im oberen Ennstal zurückzuführen sein. Im Ort Trautenfels im Bereich unterhalb des Schlosses Trautenfels verursachte die Enns zum Beispiel auch Überflutungen von Wohnhäusern, wie in Abbildung 15 zu sehen ist.

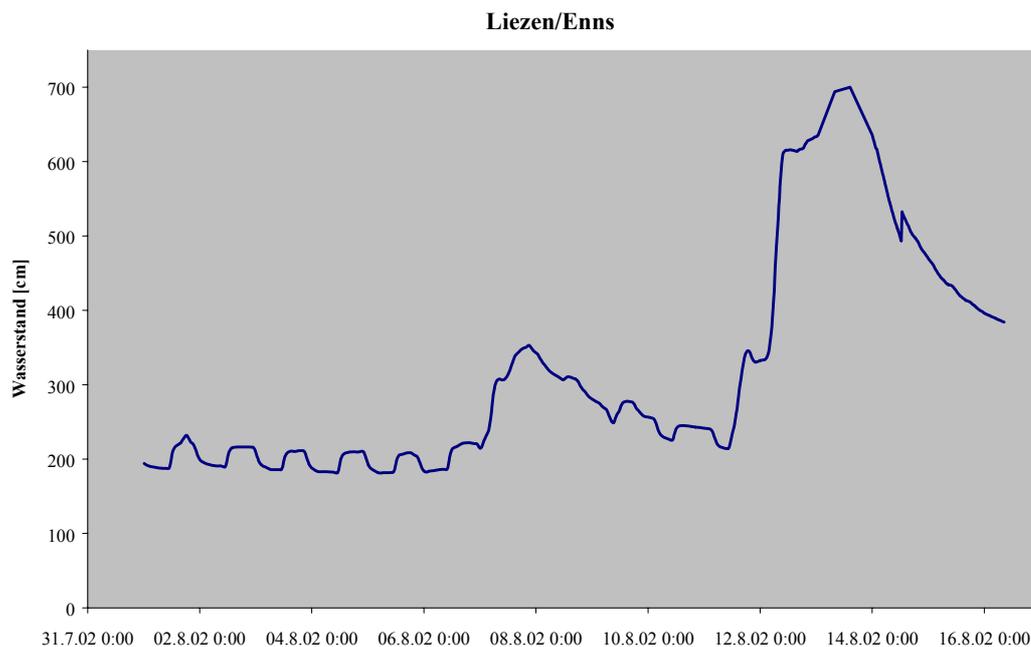
Abbildung 16: Wasserstandsganglinie am Pegel Liezen/Enns (HZB 10799)

Die Wasserstandsganglinie des Pegels Liezen zeigt Abbildung 16, die Ganglinie wurde zwischen 13.8 1Uhr 00 und 14.8. 0Uhr00 rekonstruiert, da in diesem Intervall der Schwimmer in der Pegelhütte durch die Überflutung der Hütte blockiert war. Die beiden Wasserstandswerte, die zur Rekonstruktion herangezogen wurden, wurden beim Ortsaugenschein an der Pegellatte abgelesen und stellen auch den maximalen Wasserstand dar, welcher bei 700 cm lag. Dies entspricht einem Durchfluss von 540 m³/s und damit einem HQ30.

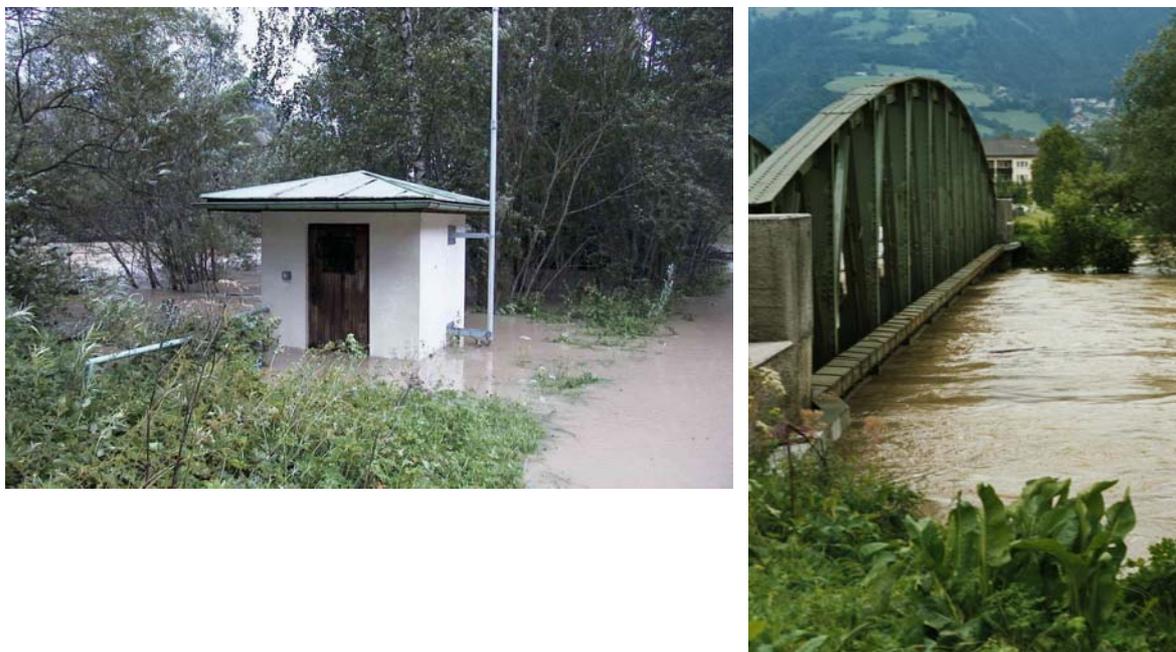
Abbildung 17: Pegelhütte Liezen (links) bzw. Röthelsteinbrücke (rechts)

Die überflutete Pegelhütte bzw. die Enns im Bereich der Röthelsteinbrücke (unmittelbarer Pegelbereich) sind in Abbildung 17 zu sehen.

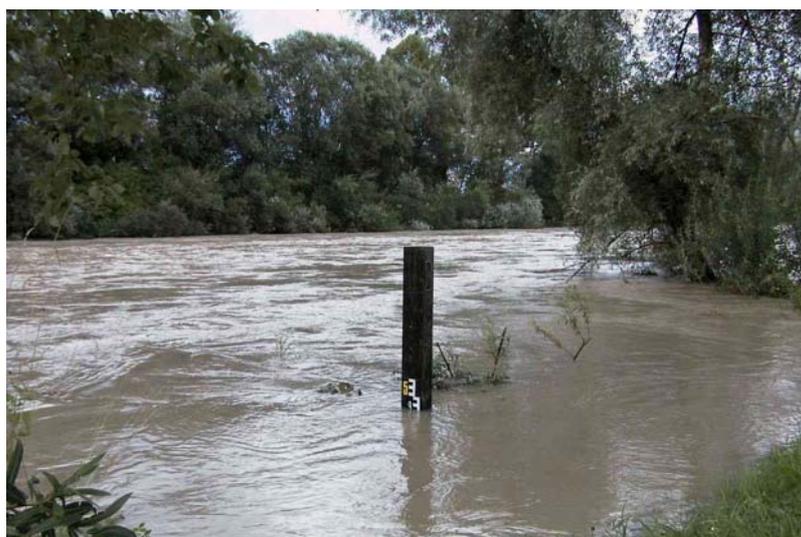
Abbildung 18: Pegellatte Admont/Enns (HZB 10823)

Am Pegel Admont erfolgt die Aufzeichnung des Wasserstandes über Schreibstreifen, der noch nicht digitalisiert wurde, allerdings konnte auch hier im Zuge des Ortsaugenscheines am 13.8. der Maximalwert ermittelt werden, er lag bei 520 cm. Die entspricht einem Durchfluss von 632 m³/s und somit einem HQ30. Abbildung 18 zeigt die Pegellatte am Pegel Admont.

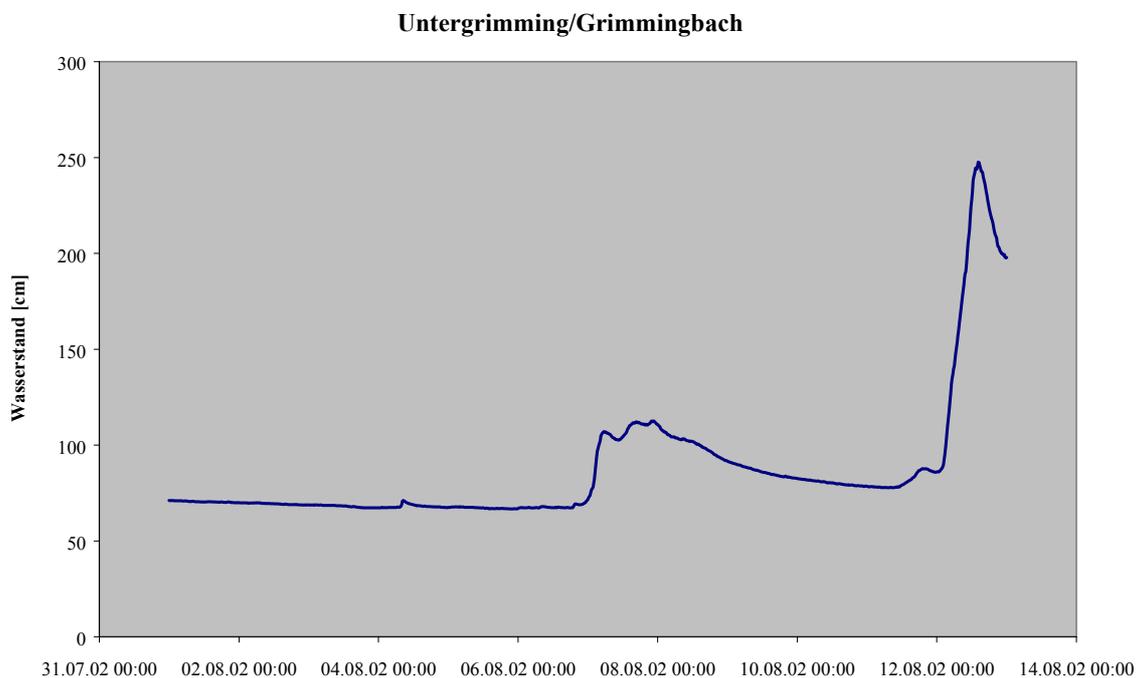
Abbildung 19: Wasserstandsganglinie am Pegel Untergrimming/Grimmingbach (HZB 14528)

Abbildung 19 zeigt die Wasserstandsganglinie am Grimmingbach beim Pegel Untergrimming. Der maximale Wasserstand wurde am 12.8. um 14Uhr 15 mit 247.7 cm erreicht. Laut gültiger Schlüsselkurve entspricht dies einem Durchfluss von ca. 115 m³/s und somit einem HQ40-HQ50.

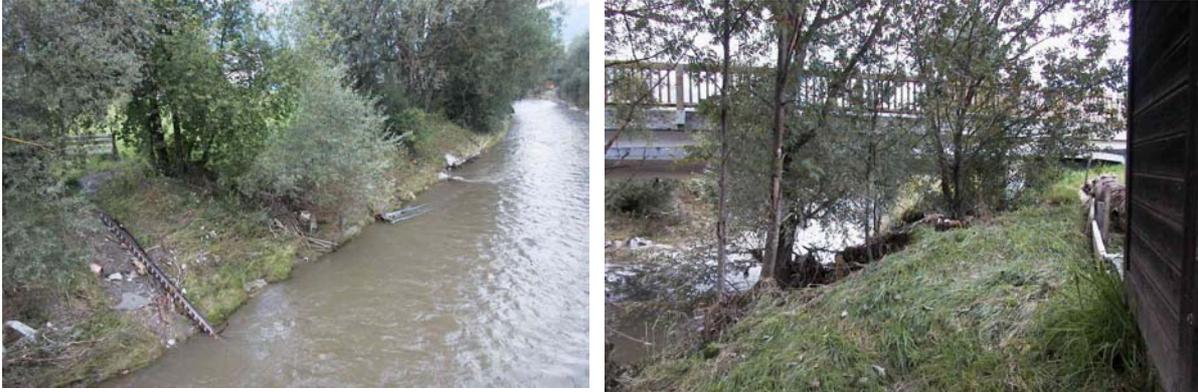
Abbildung 21: Zerstörungen im Pegelprofil Irdring/Irdningbach

Durchfluss von ca. 150 m³/s, womit in etwa ein HQ70 erreicht wurde. Im Pegelprofil wurde die Stiege vom Hochwasser zerstört, das Profil im Pegelbereich war bordvoll gefüllt (Abbildung 21).

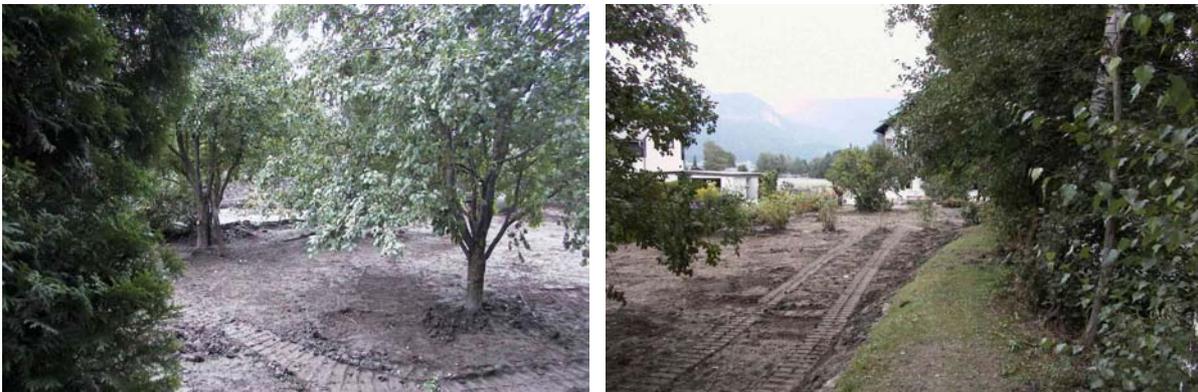
Abbildung 22: Überflutungen im Bereich Pegel Aigen/Gollingbach

Ebenfalls mit Schreibstreifen ausgestattet ist der Pegel Aigen/Gollingbach (HZB 10773), der höchste Wasserstand konnte am 12.8. mit 436 cm ermittelt werden, dies entspricht einem Durchfluss von ca. 66 m³/s und einer Jährlichkeit von 30 Jahren. Eindrücke von Überflutungen im unmittelbaren Pegelbereich gibt Abbildung 22.

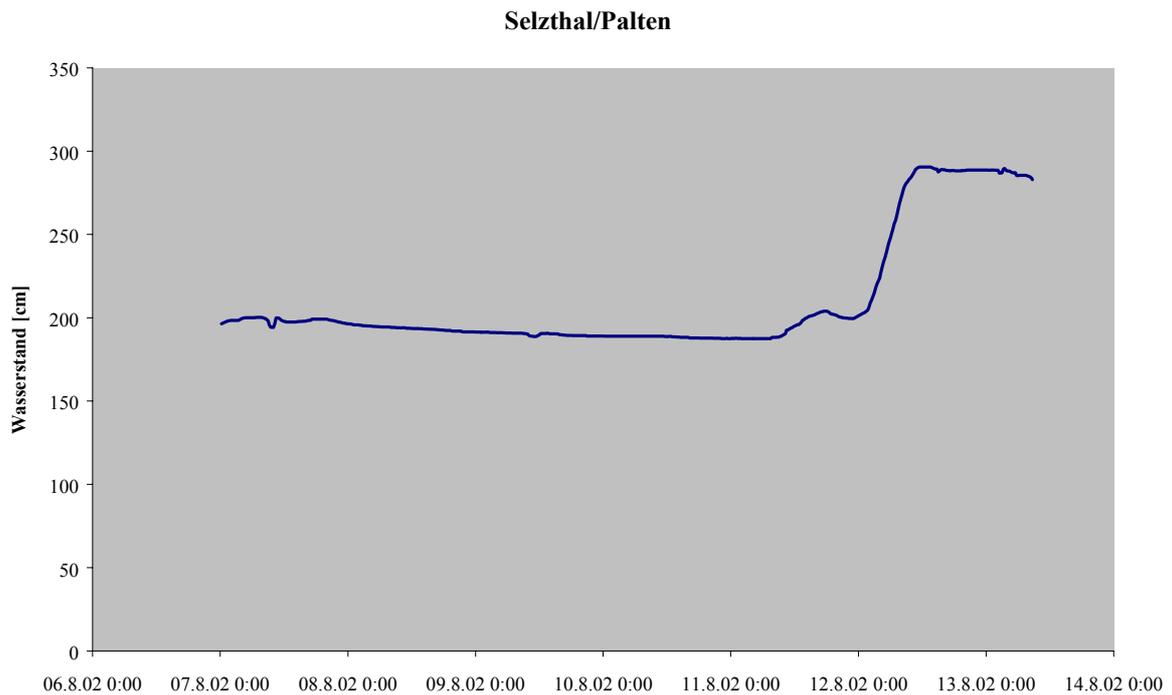
Abbildung 23: Wasserstandsganglinie am Pegel Selzthal/Palten (HZB 10815)

Die Wasserstandsganglinie am Pegel Selzthal/Palten (HZB 10815) ist in Abbildung 23 zu sehen. Der maximale Wasserstand wurde am 12.8. um 13Uhr 00 erreicht, er lag bei 290.5 cm. Dies entspricht einem Durchfluss von ca. 57 m³/s und einem HQ5-HQ10.

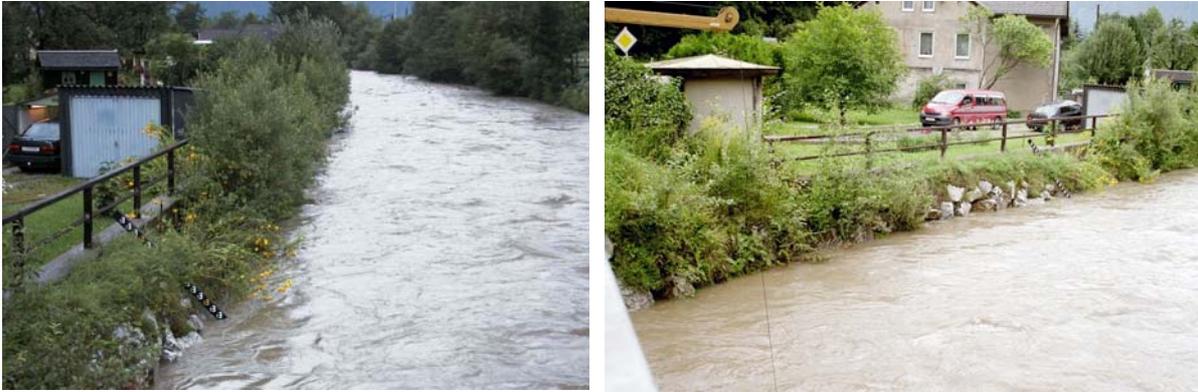
Abbildung 24: Palten im Bereich Pegel Selzthal

Abbildung 24 zeigt die Hochwassersituation am Pegel Selzthal/Palten.

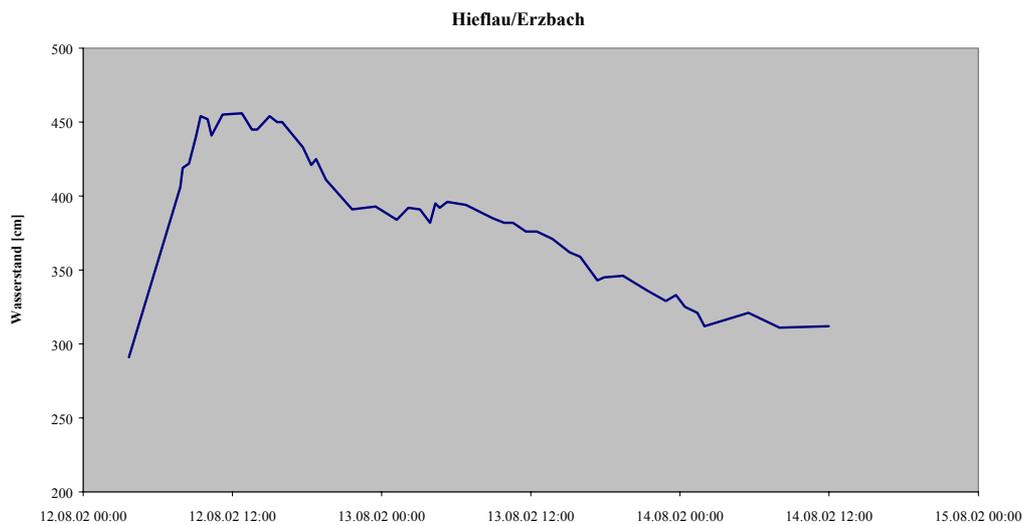
Abbildung 25: Wasserstandsganglinie am Pegel Hieflau/Erzbach (HZB 10856)

Der Pegel Hieflau Erzbach (HZB 10856) ist analog zu Schladming/Enns ein Fernmeldepegel der Steweag, wobei die Ganglinie aufgrund der fernübertragenen Daten rekonstruiert wurde. Diese Wasserstandsganglinie ist in Abbildung 25 zu sehen, der maximale Wasserstand war am 12.8. um 12Uhr 46 mit 456 cm zu verzeichnen, dies entspricht einem Durchfluss von ca. 108 m³/s und einer Jährlichkeit von 50 Jahren. Den Erzbach im unmittelbaren Pegelbereich zeigt Abbildung 26.

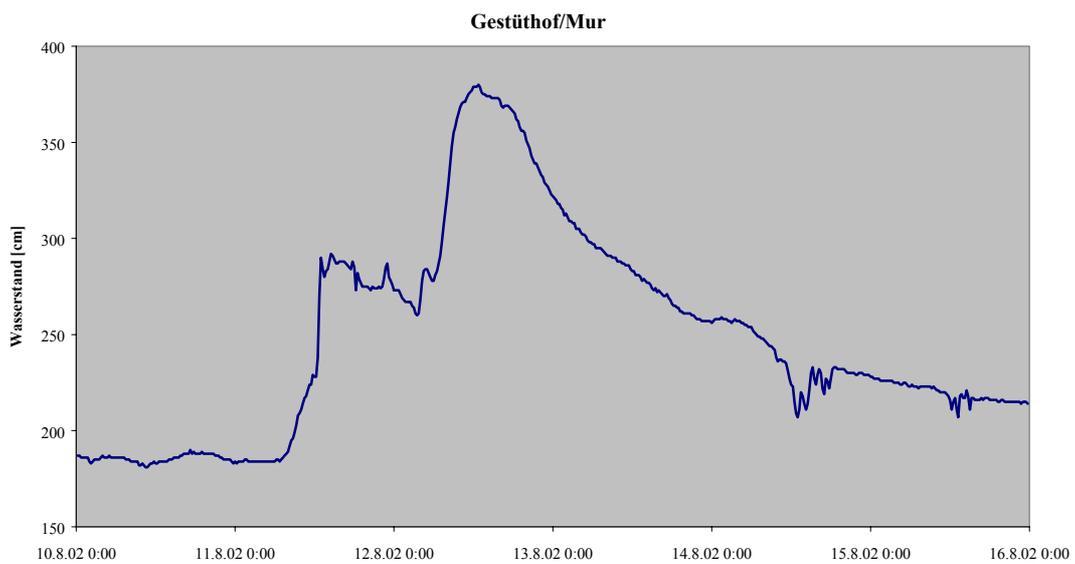
Abbildung 28: Wasserstandsganglinie am Pegel Gestüthof/Mur (HZB 11086)

Abbildung 28 zeigt den Verlauf der Wasserstandsganglinie am Pegel Gestüthof. Der maximale Wasserstand wurde am 12.8. um 12Uhr 45 mit 380 cm beobachtet, nach derzeit gültiger Schlüsselkurve entspricht dies einem Durchfluss von 399 m³/s und somit einem HQ10.

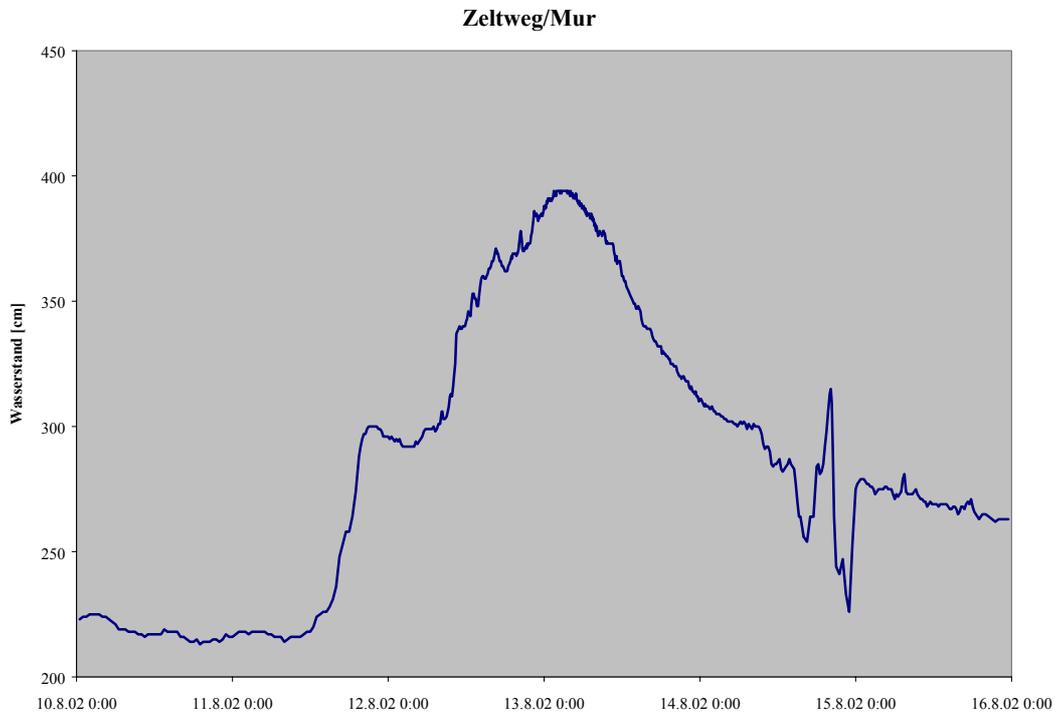
Abbildung 29: Wasserstandsganglinie am Pegel Zeltweg/Mur (HZB 11136)

In Abbildung 29 ist die Wasserstandsganglinie am Pegel Zeltweg zu erkennen. Der höchste Wasserstand wurde am 13.8. zwischen 3Uhr 00 und 4Uhr 05 mit 394 cm beobachtet, dies entspricht einem Durchfluss von 505 m³/s und somit einem HQ15.

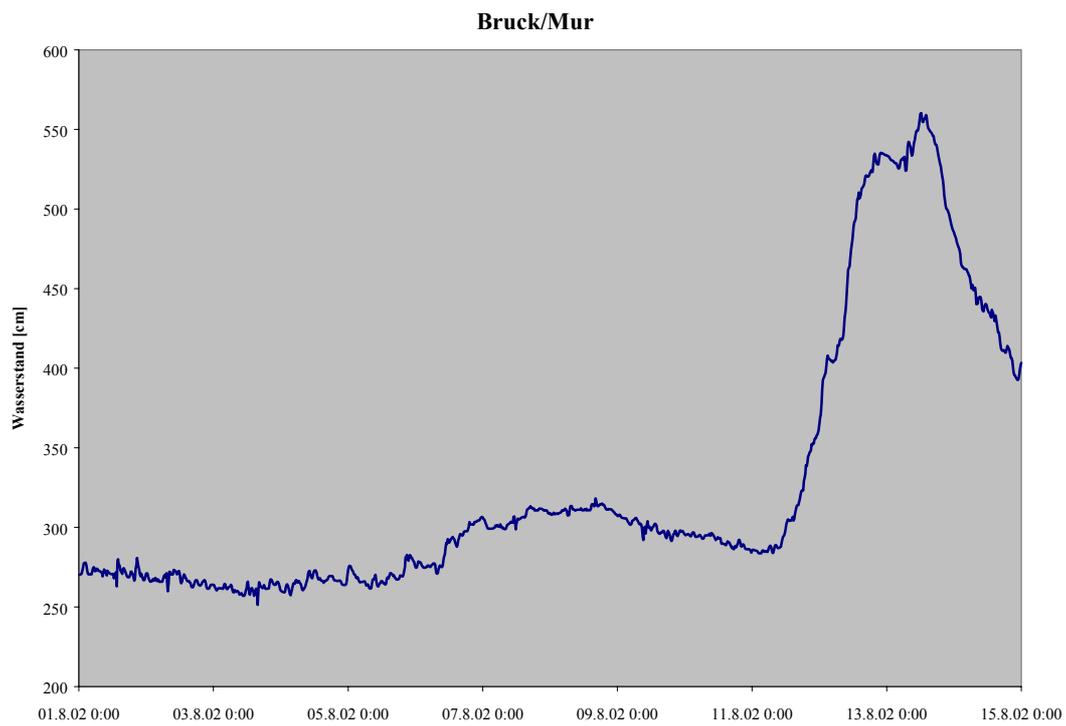
Die Wasserstandsganglinie am Pegel Bruck zeigt Abbildung 30. Am 13.8. um 12Uhr 15 wurde der maximale Wasserstand mit 560 cm beobachtet, was einem Durchfluss von 805 m³/s entspricht und somit einer Jährlichkeit von 15 Jahren.

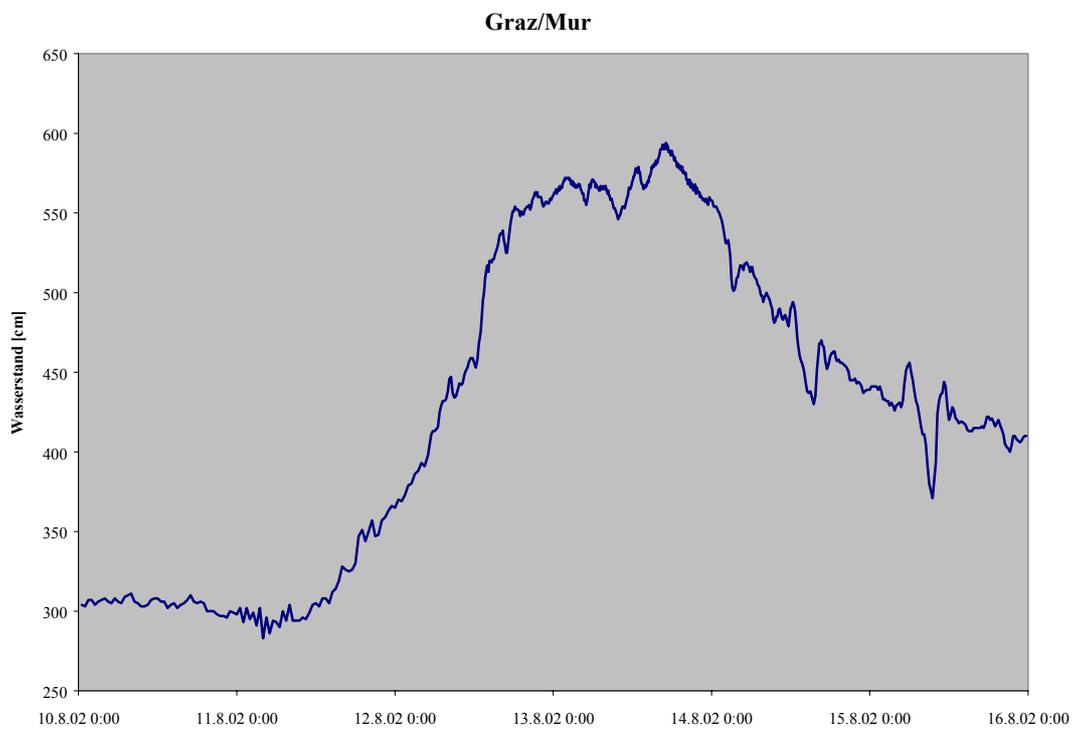
Wie Abbildung 31 zeigt, wurde der höchste Wasserstand am Pegel Graz/Mur am 13.8. um 17Uhr 05 mit 594 cm erreicht, der entsprechende Durchfluss beträgt 809 m³/s, was einem HQ15 entspricht.

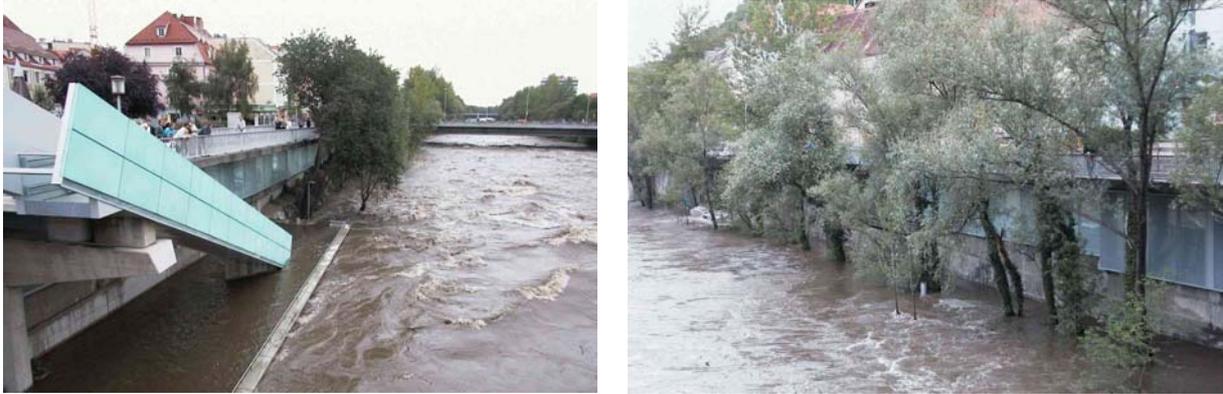
Abbildung 32: Hochwassersituation an der Murpromenade in Graz

Einige Impressionen von der neuen Murpromenade zeigt Abbildung 32.

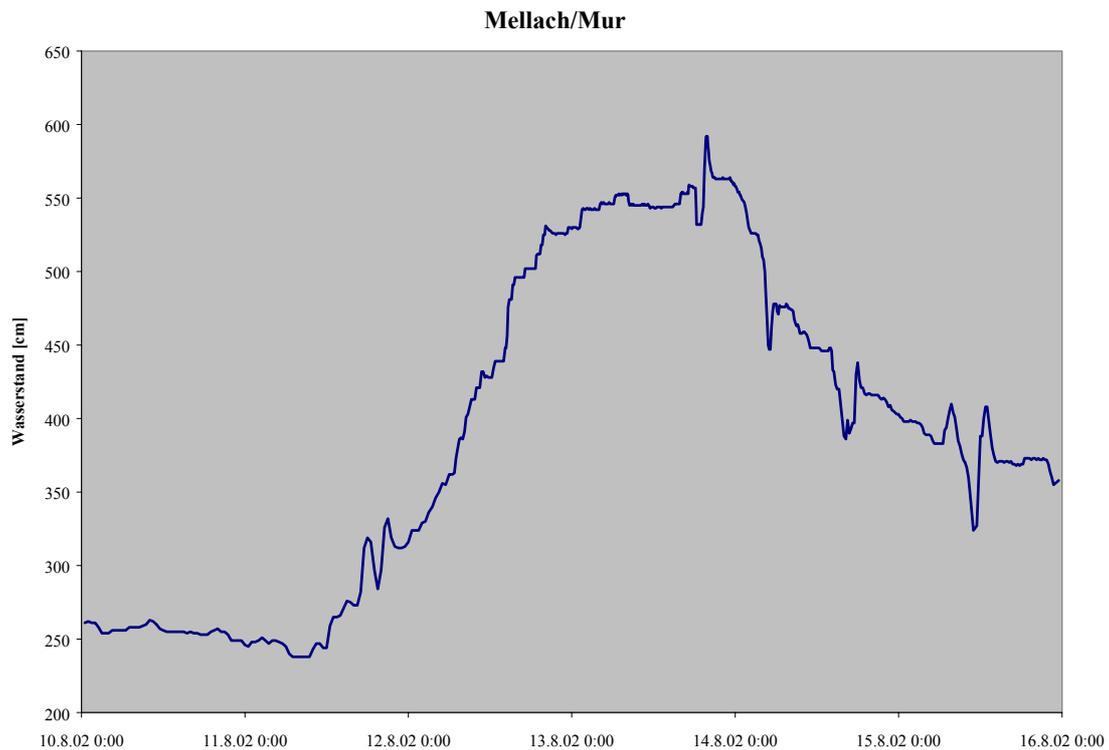
Abbildung 33: Wasserstandsganglinie am Pegel Mellach/Mur (HZB 11847)

In Abbildung 33 ist die Wasserstandsganglinie am Pegel Mellach zu erkennen, der höchste Wasserstand wurde am 13.8. um 19Uhr 55 mit 592 cm erreicht, was einem Durchfluss von ca. 820 m³/s und somit einem HQ15 entspricht.

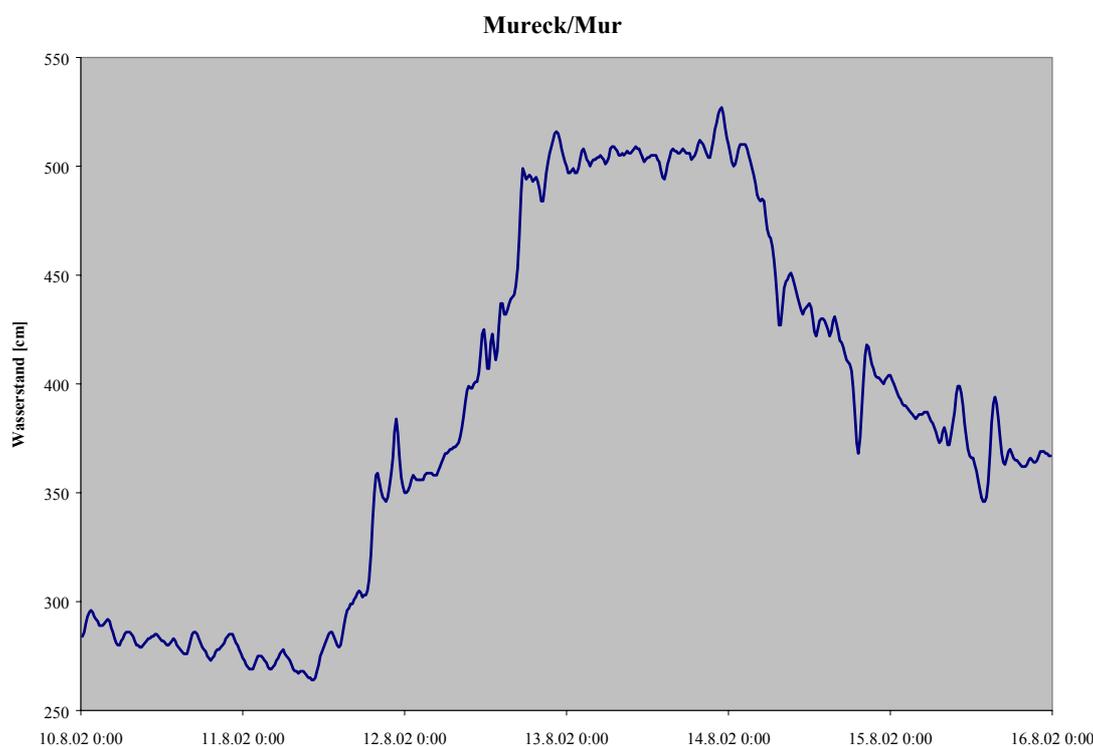
Abbildung 34: Wasserstandsganglinie am Pegel Mureck/Mur (HZB 11490)

Abbildung 34 zeigt den Verlauf der Hochwasserganglinie am Pegel Mureck, der höchste Wasserstand wurde am 13.8. um 23Uhr 00 mit 527 cm erreicht, dies entspricht einem Durchfluss von 835 m³/s und somit einem HQ3.

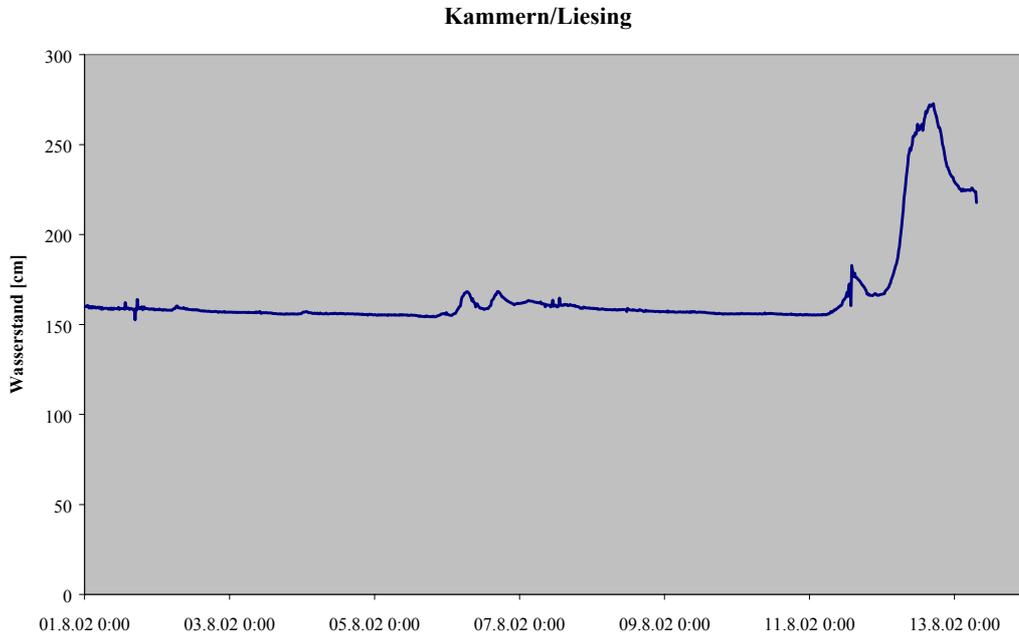
Abbildung 35: Wasserstandsganglinie am Pegel Kammern/Liesing (HZB 11169)

Wie Abbildung 35 zeigt, wurde der höchste Wasserstand am Pegel Kammern am 12.8. um 17Uhr 00 mit 272.7 cm erreicht, was einem Durchfluss von ca. 45 m³/s entspricht. Zur Abschätzung der Jährlichkeit muss folgendes beachtet werden: nach alten vom hydrographischen Dienst herausgegeben Gutachten, die nach dem Wundt-Verfahren aus Mangel an zusätzlichen Daten erstellt wurden, wurde der HQ100-Wert am Pegel Kammern mit 160 m³/s angegeben. Da nun aber bereits ein Hochwasserkollektiv von 30 Jahren (1966 bis 1996) vorliegt, wurden diese Daten einer Hochwasserstatistik unterzogen und ergeben für den Pegel Kammern ein HQ100 von 60 m³/s. Allerdings wurden bereits einige Planungen mit den alten Hochwasserwerten durchgeführt, daher hat man sich in einer Besprechung mit den zuständigen Personen (Planer, Wasserwirtschaft, hydrographischer Dienst) darauf geeinigt, die offiziellen Hochwasserwerte in

etwa in der Mitte anzusiedeln, so wurde das HQ100 für den Pegel Kammern mit $120 \text{ m}^3/\text{s}$ festgelegt. Aufgrund dieser Festlegung würde die Hochwasserspitze des 12.8. in etwa einem HQ5 entsprechen, zieht man die tatsächliche Hochwasserstatistik am Pegel heran, in etwa einem HQ10.

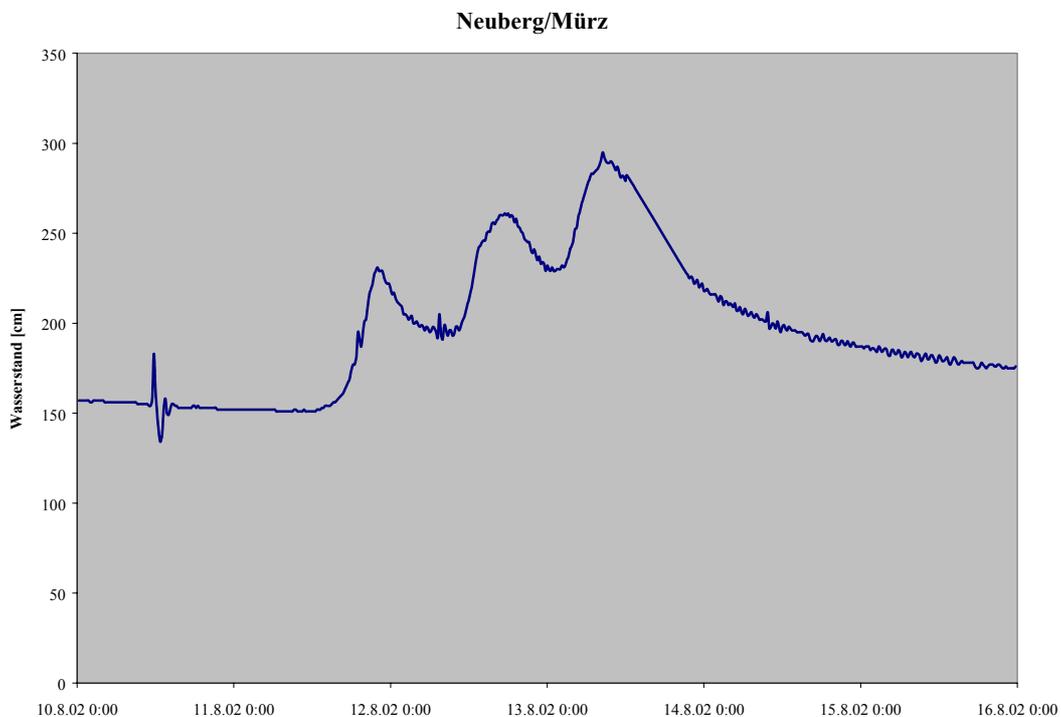
Abbildung 36: Wasserstandsganglinie am Pegel Neuberg/Mürz (HZB 11227)

Abbildung 36 zeigt den Wasserstandsverlauf am Pegel Neuberg, der höchste Wasserstand wurde am 13.8. um 8Uhr 30 mit 295 cm erreicht, wobei dies einem Durchfluss von ca. 79 m³/s entspricht und einer Jährlichkeit von 2 Jahren.
