DAS HOCHWASSEREREIGNIS VOM AUGUST 2002

Ein Bericht des hydrographischen Dienstes Steiermark

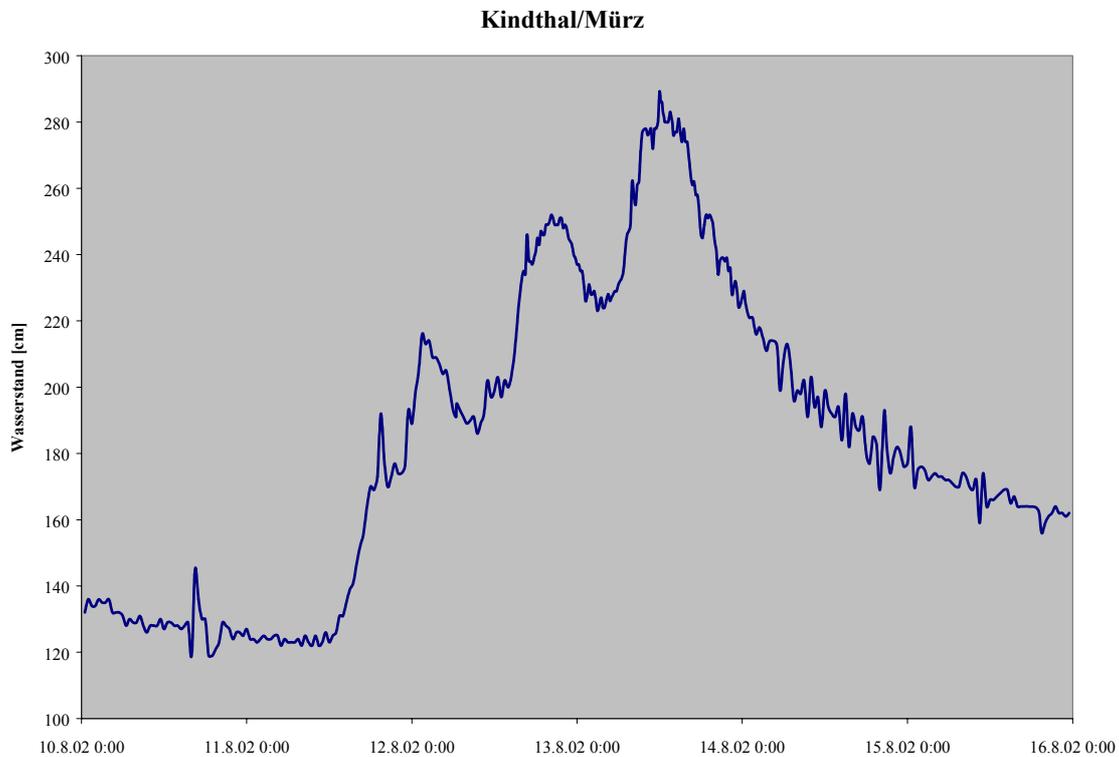
Abbildung 37: Wasserstandsganglinie am Pegel Kindthal/Mürz (HZZ 11243)

Der Verlauf der Wasserstandsganglinie am Pegel Kindthal ist in Abbildung 37 zu sehen, der maximale Wasserstand wurde am 13.8. um 12Uhr 00 mit 289 cm erreicht, was einem Durchfluss von ca. 91 m³/s entspricht und somit einem HQ1-HQ2.

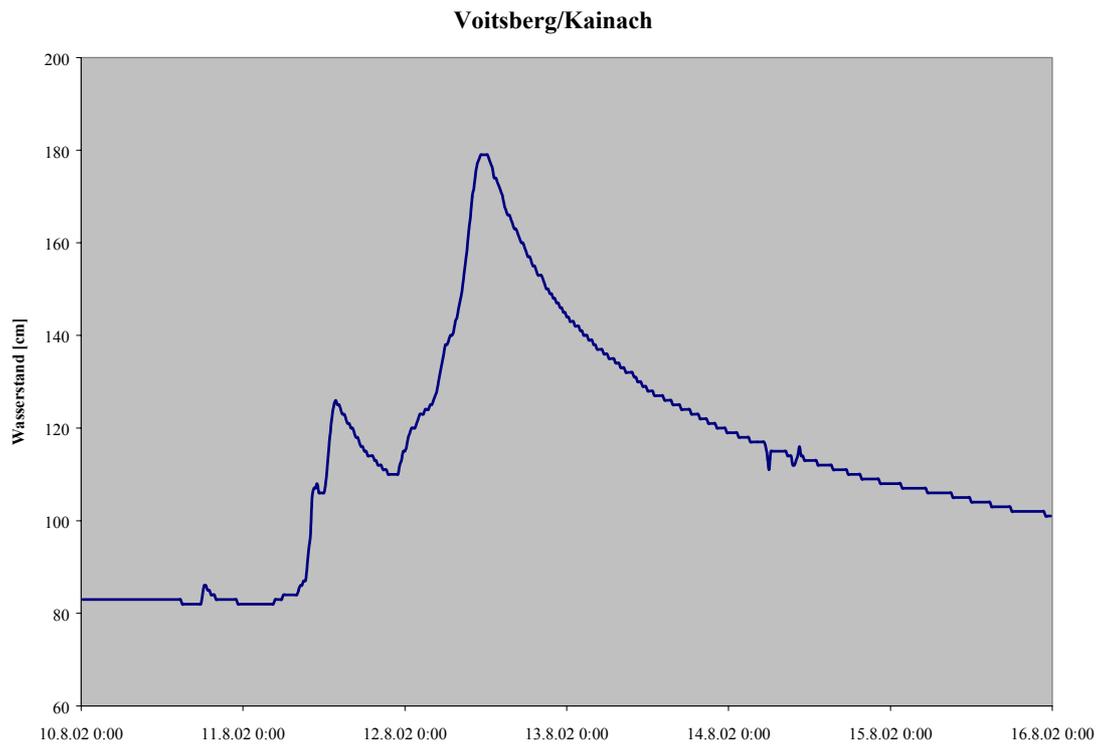
Abbildung 38: Wasserstandsganglinie am Pegel Voitsberg/Kainach (HZB 11334)

Am Pegel Voitsberg/Kainach wurde der maximale Wasserstand von 179 cm am 12.8. zwischen 11Uhr 45 und 12Uhr 15 erreicht, wie in Abbildung 38 zu erkennen ist. Dies entspricht einer Durchflussmenge von ca. 57 m³/s und liegt in der Jährlichkeit von 3 Jahren.

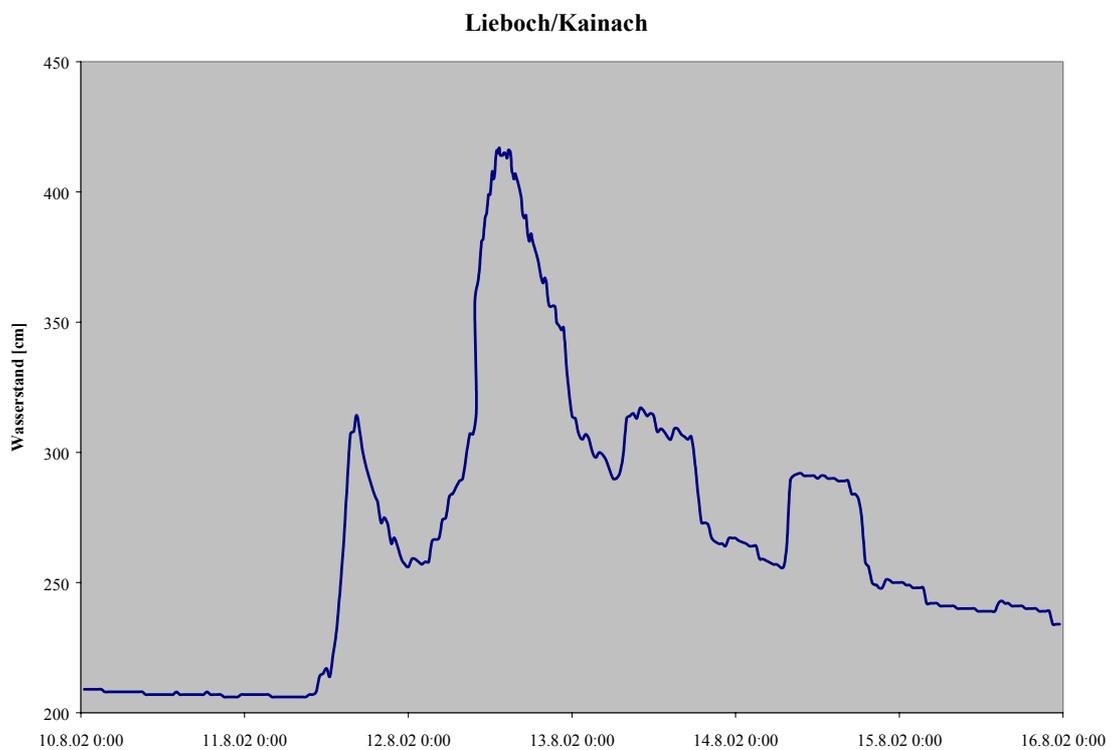
Abbildung 39: Wasserstandsganglinie am Pegel Lieboch/Kainach (HZB 11342)

Wie Abbildung 39 zeigt, wurde am Pegel Lieboch/Kainach der maximale Wasserstand am 12.8. um 13Uhr 20 mit 417 cm erreicht, dies entspricht einem Durchfluss von ca. 116 m³/s und liegt im Bereich zwischen HQ1 und HQ2.
