# **DIE HOCHWASSEREREIGNISSE VOM 4. BIS 6. AUGUST 2023 IN DER STEIERMARK**

## **Einleitung**

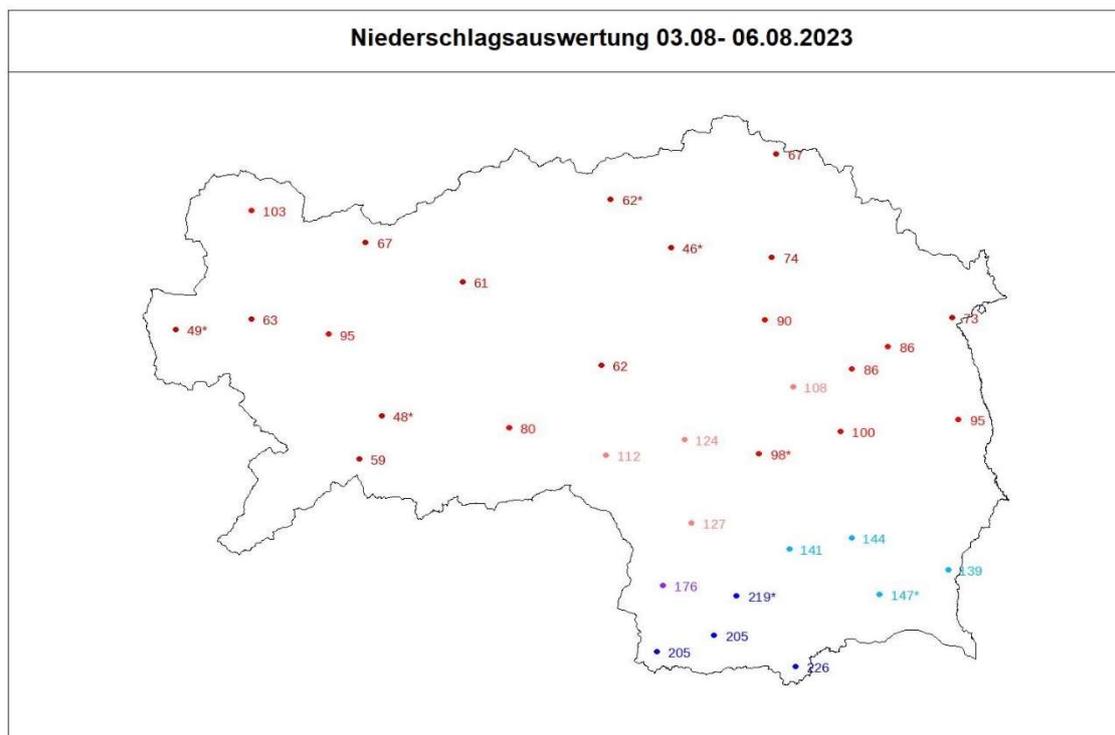
Abbildung 1: Gesamtniederschlagssummen in der Steiermark vom 3. bis 6.8.2023

Abbildung 1 zeigt die Gesamtniederschlagssummen vom 3. bis 6.8. 2023. Die Summen lagen dabei in der Südweststeiermark bei bis zu ca. 220 mm, in der Südoststeiermark bei ca. 150 mm.

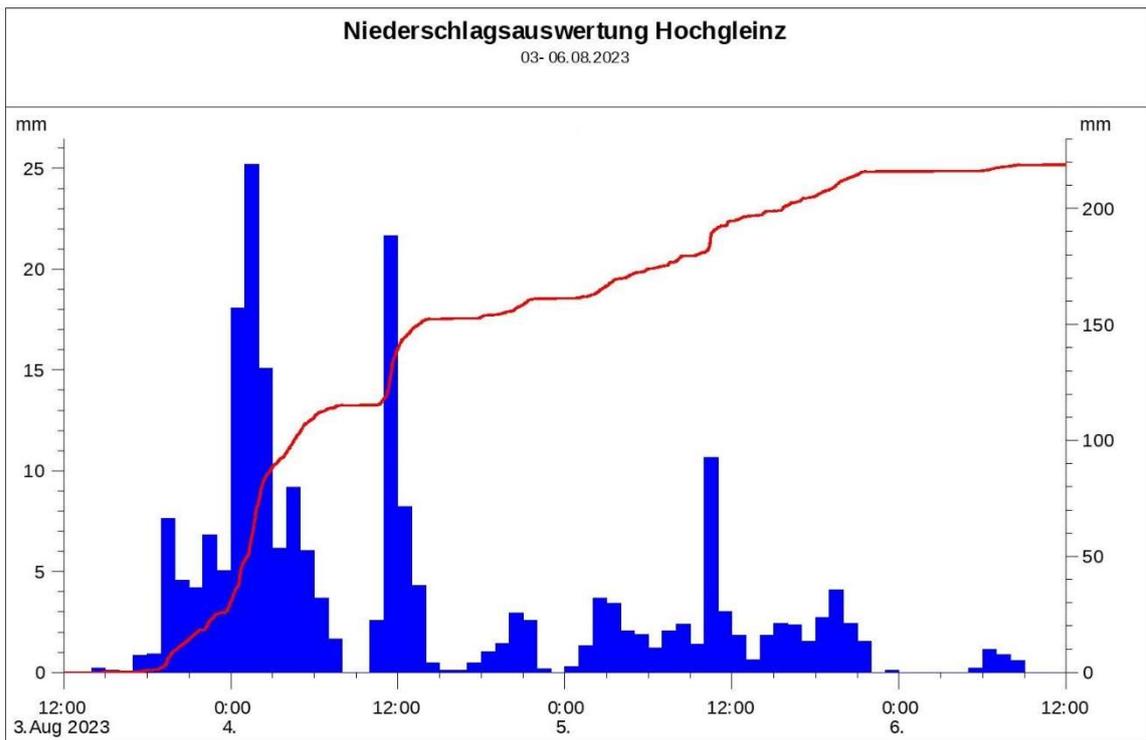
Abbildung 2: Niederschlagsverlauf an der Station Hochgleinz (Weststeiermark)

Den detaillierten Niederschlagsverlauf von den Niederschlagsstationen Hochgleinz und Wies (Weststeiermark) bzw. St. Peter am Ottersbach und Kirchbach (Oststeiermark) zeigen die Abbildungen 2 bis 5.

Generell setzten die Niederschläge am 3.8. um ca. 18 Uhr ein, wobei die Niederschlagssummen bis Mitternacht bei bis ca. 60 mm lagen. Die Hauptniederschläge waren an allen Stationen am 4.8. zu verzeichnen, wobei die höchsten Intensitäten in den Nachstunden (ca. 3 Uhr) bzw. dann wieder gegen die Mittagszeit zu verzeichnen waren. Die Gesamtniederschlagssummen am 4.8. lagen bei ca. 120 mm in der Weststeiermark bzw. ca. 90 mm in der Oststeiermark.

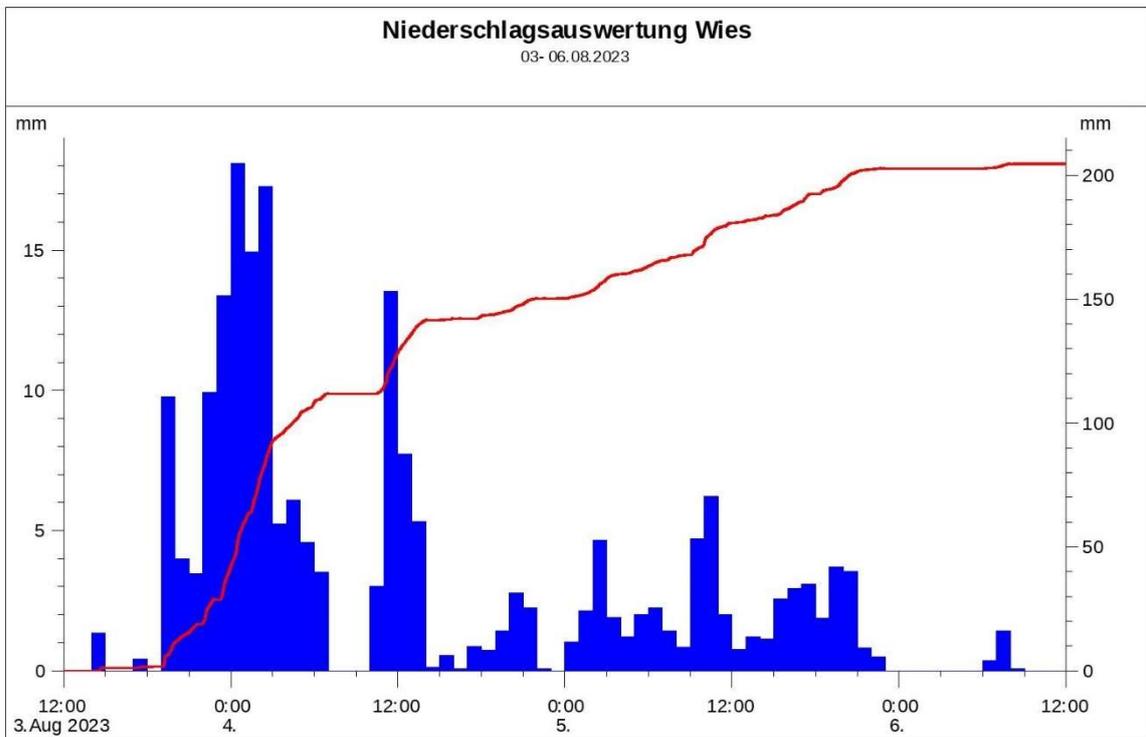
Abbildung 3: Niederschlagsverlauf an der Station Wies (Weststeiermark)

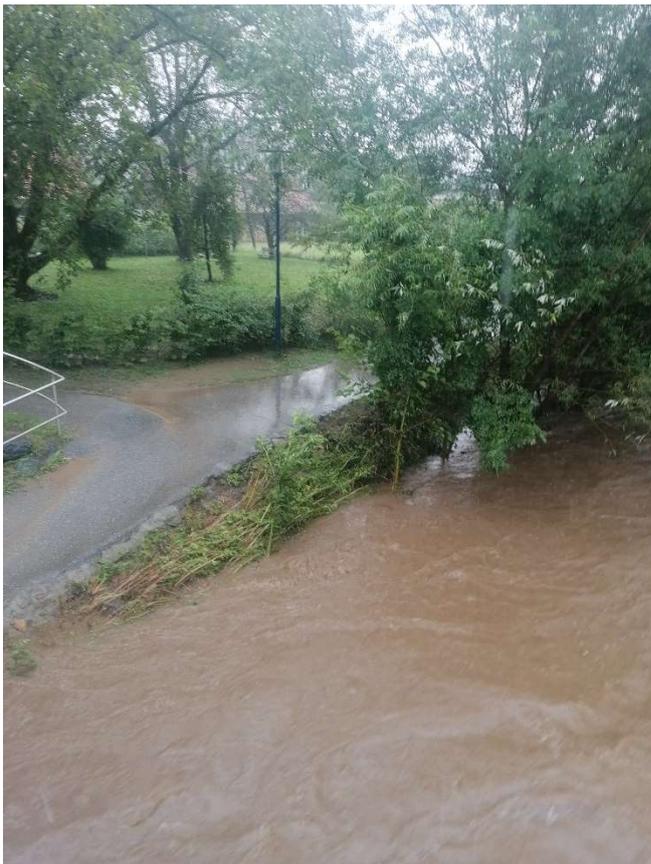
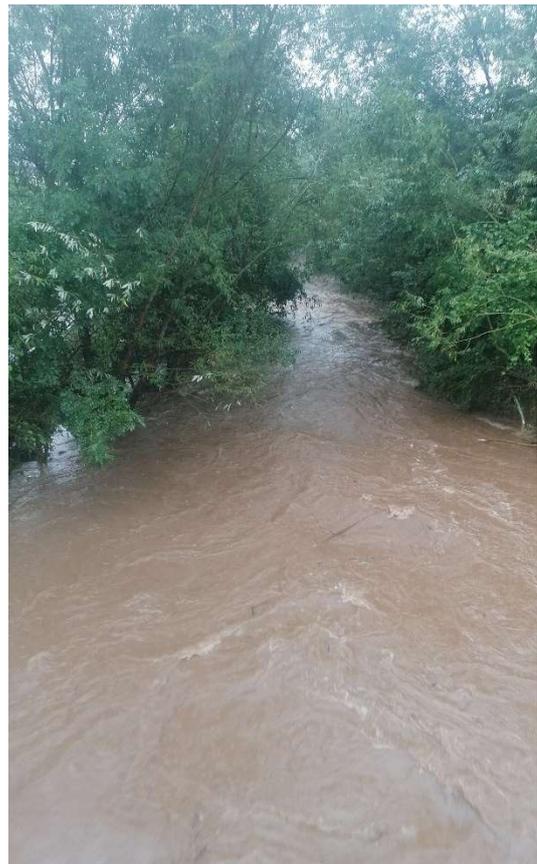
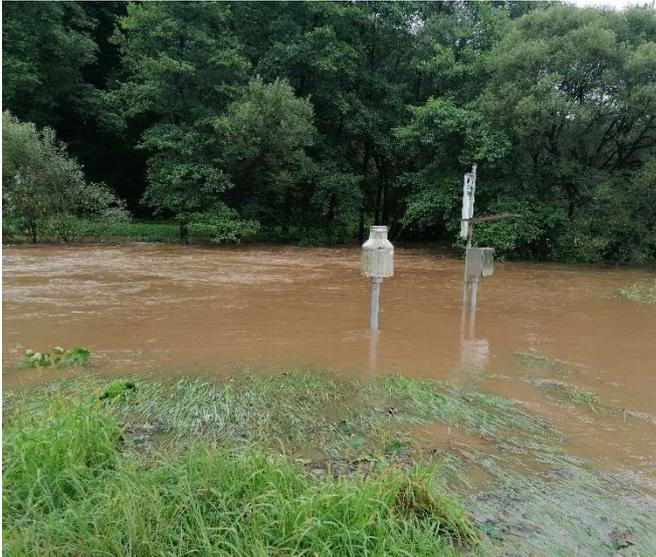
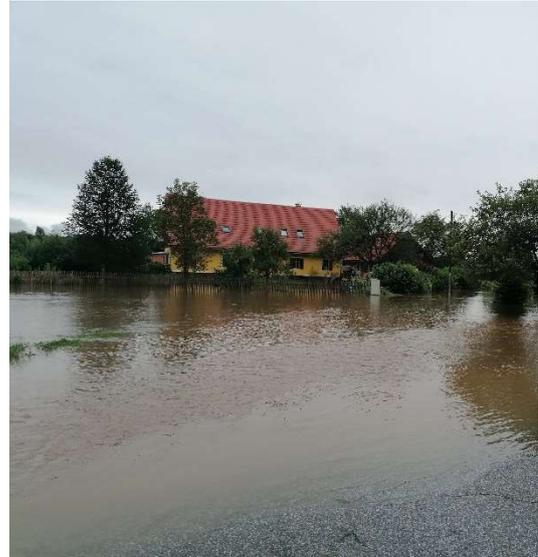
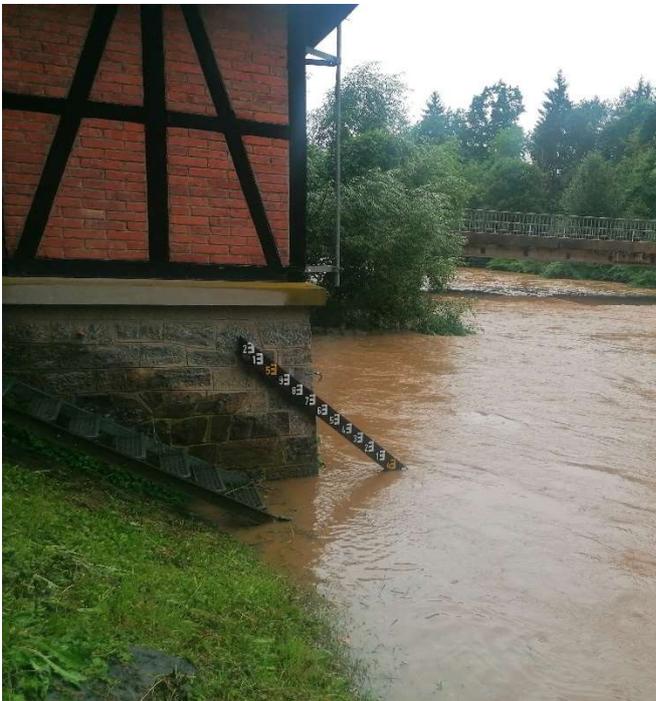
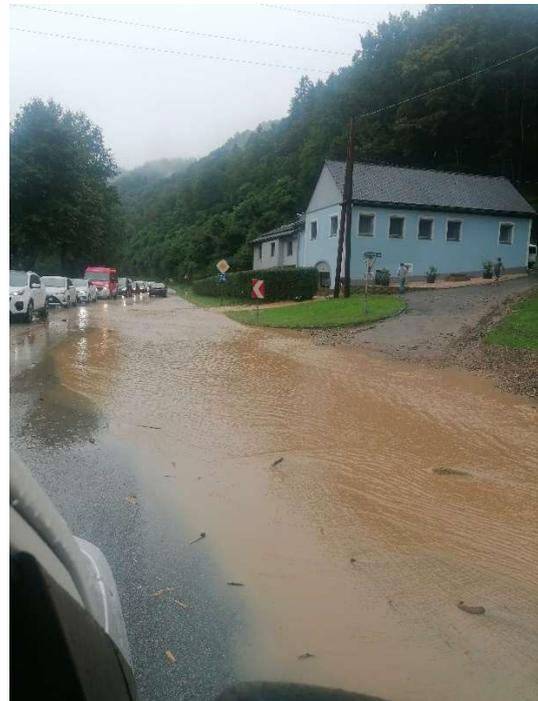
Abbildung 7 zeigt Bilder von den erwähnten Pegeln an der Sulm, die im Zuge von Hochwassermessungen am 04.08. erstellt wurden, wobei an den Bildern von den Pegeln Prarath und Leibnitz auch die aufgetretenen Vorlandabflüsse gut zu erkennen sind.

Abbildung 7: Bilder vom Hochwasserereignis an den Pegeln an der Sulm: 1. Reihe: Pegel Wies/Weiße Sulm; 2. Reihe: Pegel Prarath/Sulm; 3. Reihe: Pegel Leibnitz/Sulm

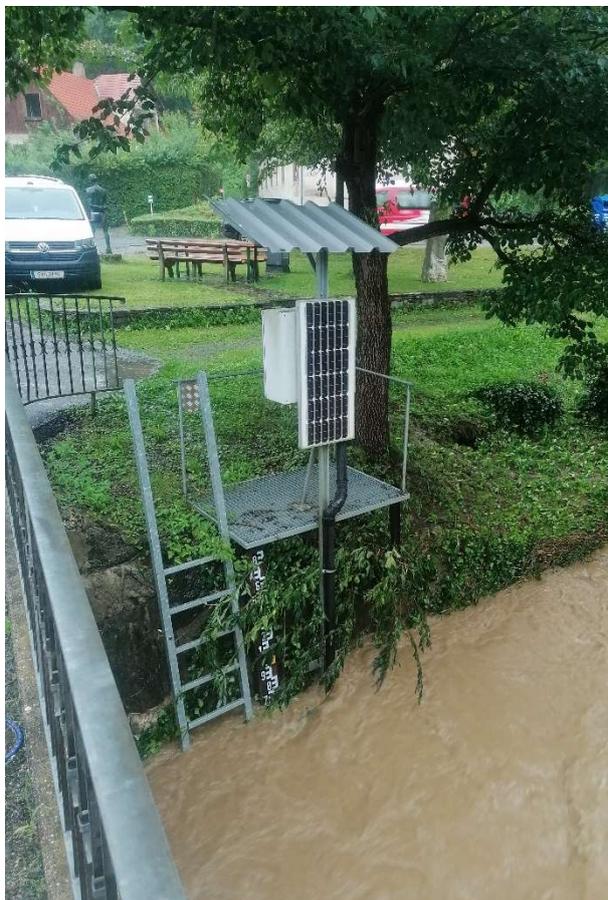
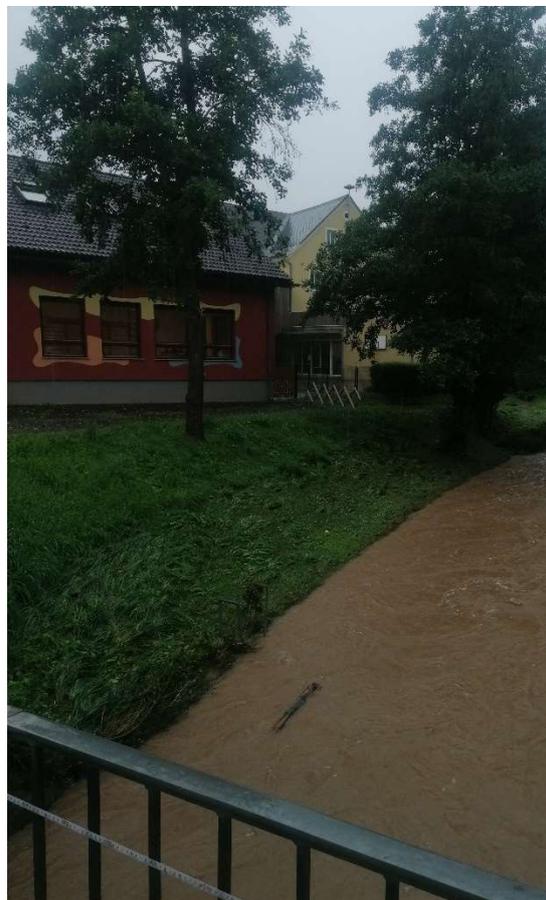
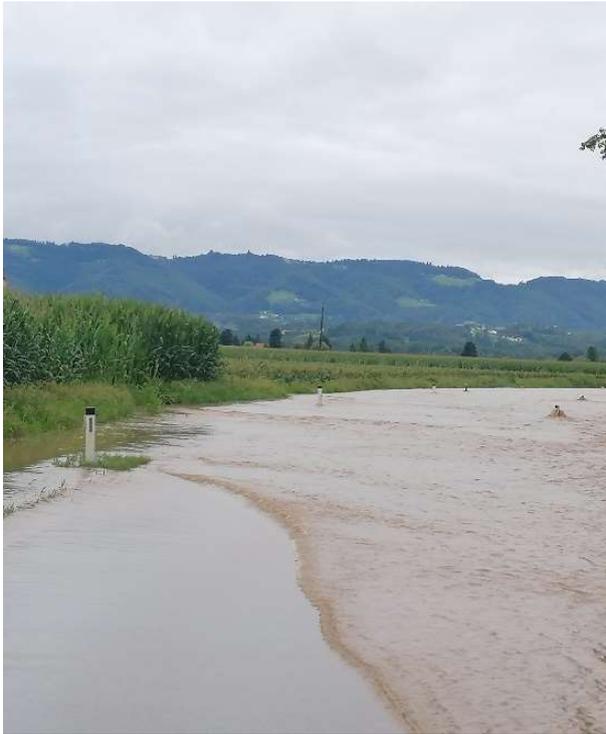
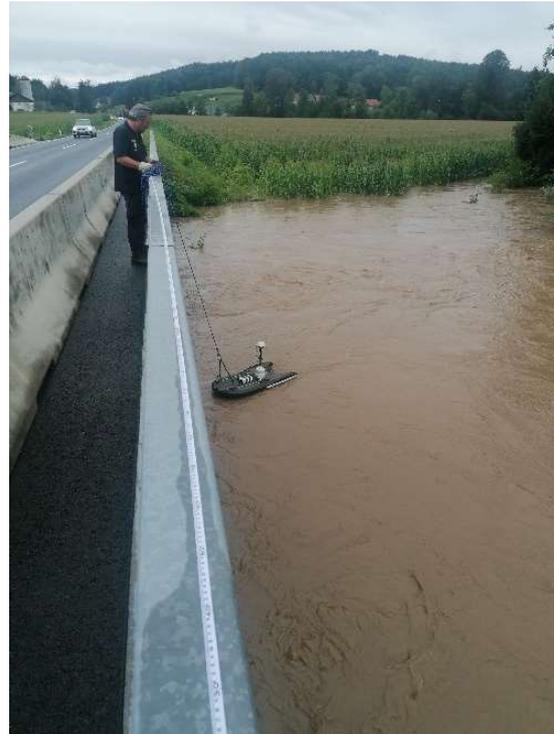
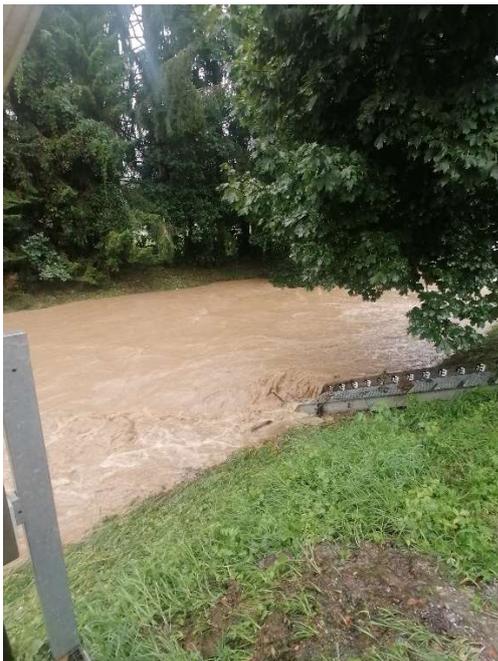
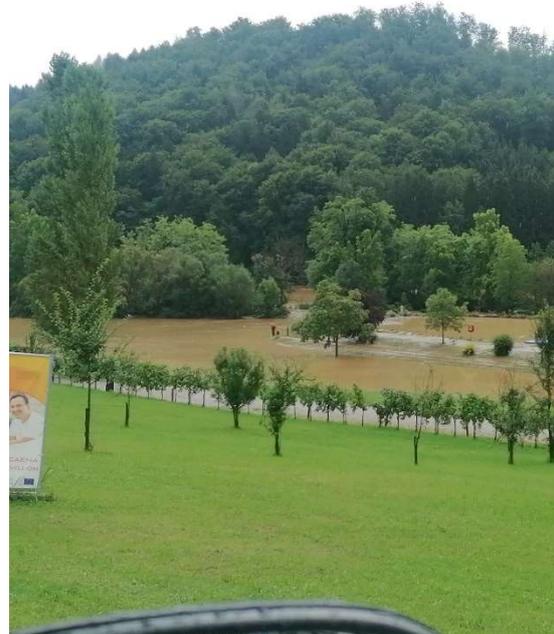
Abbildung 9: Bilder vom Hochwasserereignis an den Pegeln der Zubringer zur Sulm: 1. Reihe: Pegel Arnfels/Pößnitz; 2. Reihe: Pegel Gündorf/Saggau; 3. Reihe: Pegel Gamlitz/Gamlitzbach

Abbildung 9 zeigt Bilder vom Hochwasserereignis an den Zubringern zur Sulm. Am Pegel Arnfels/Pößnitzbach war zum Zeitpunkt der Aufnahme der Bilder die Hochwasserwelle bereits im ablaufenden Ast, am Pegel Gündorf/Saggau konnte die Hochwasserspitze ziemlich zeitnah dokumentiert werden. Am Gamlitzbach (siehe Bild 3. Reihe rechts) war der Motorikpark im Ortsbereich vollständig überflutet.

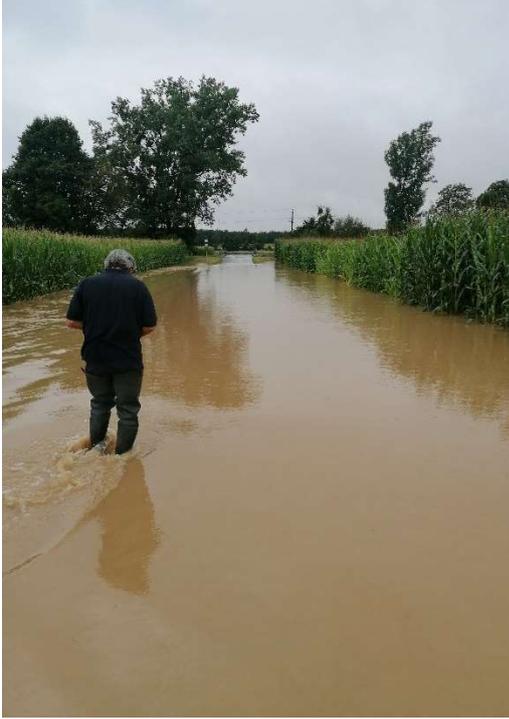
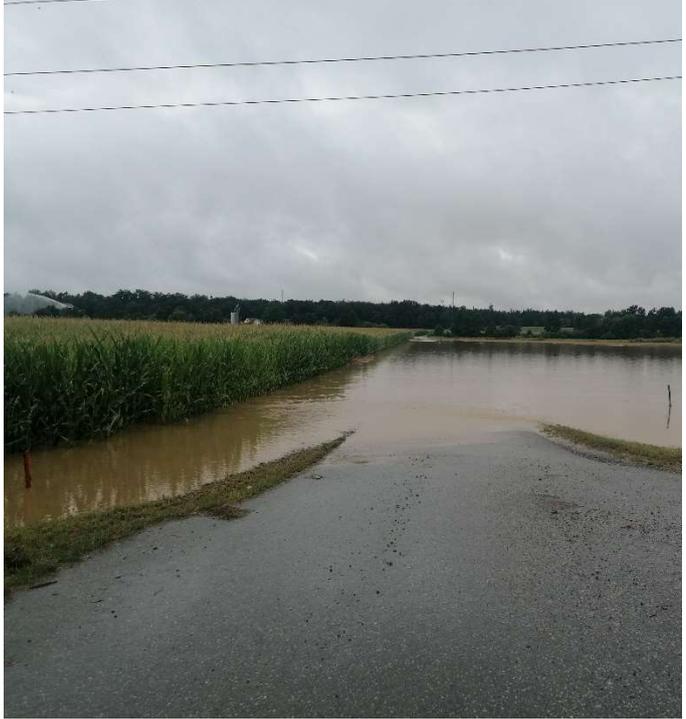
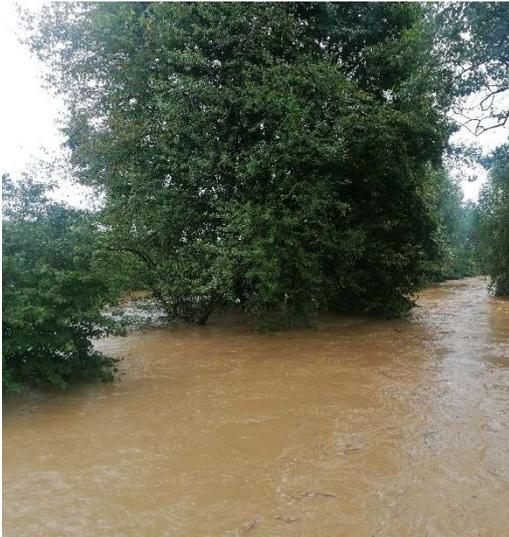
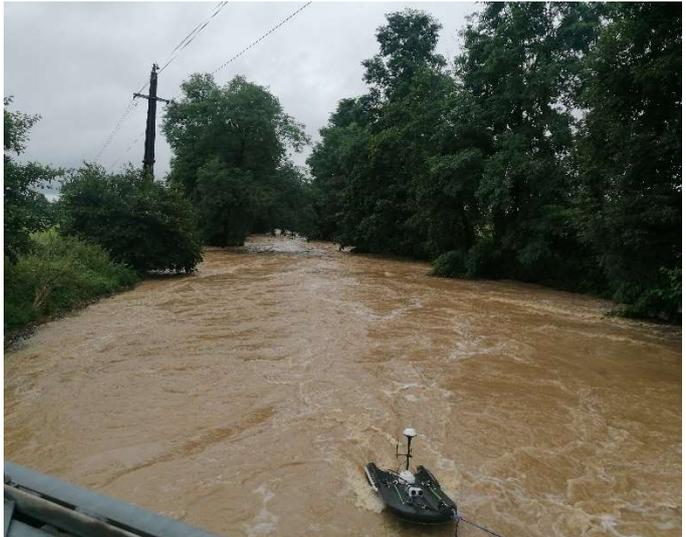
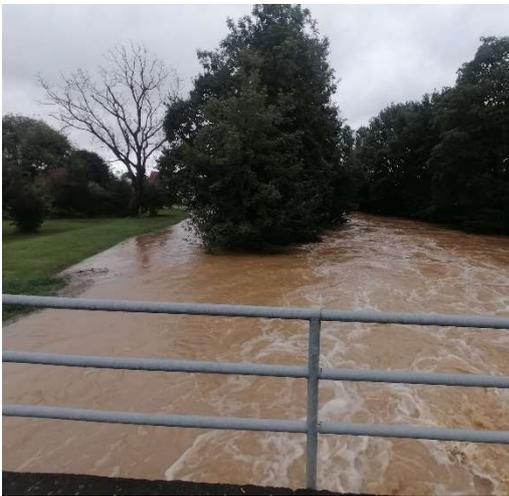
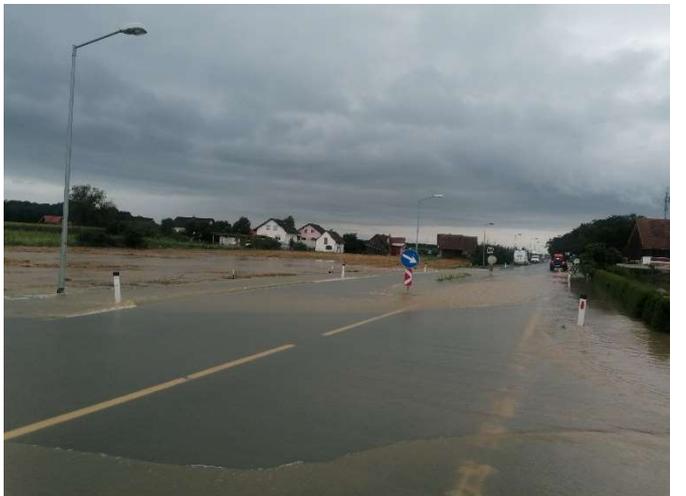
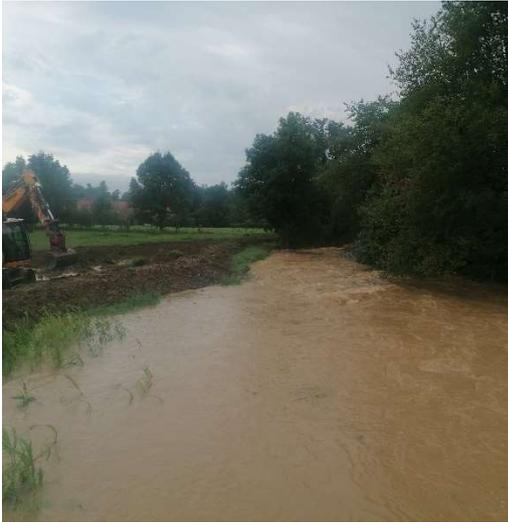
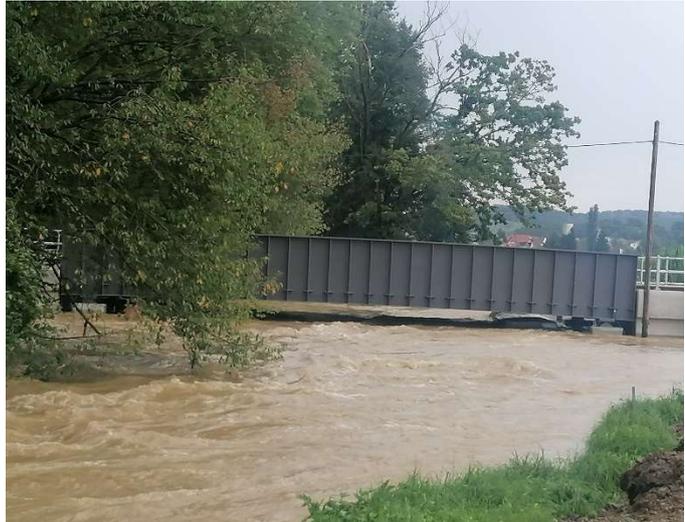
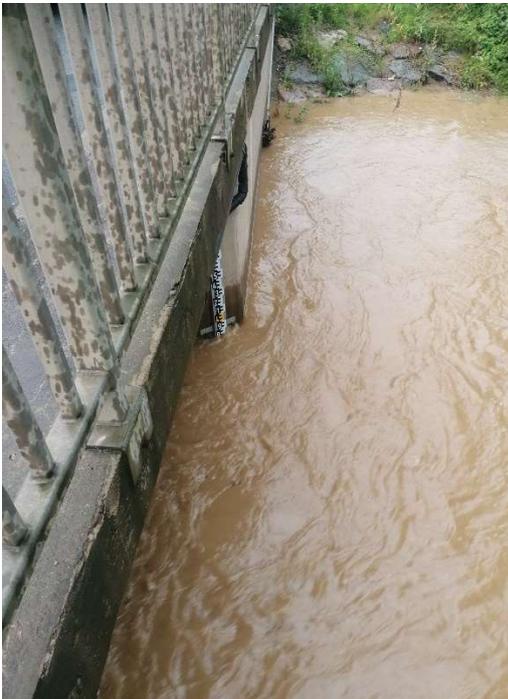
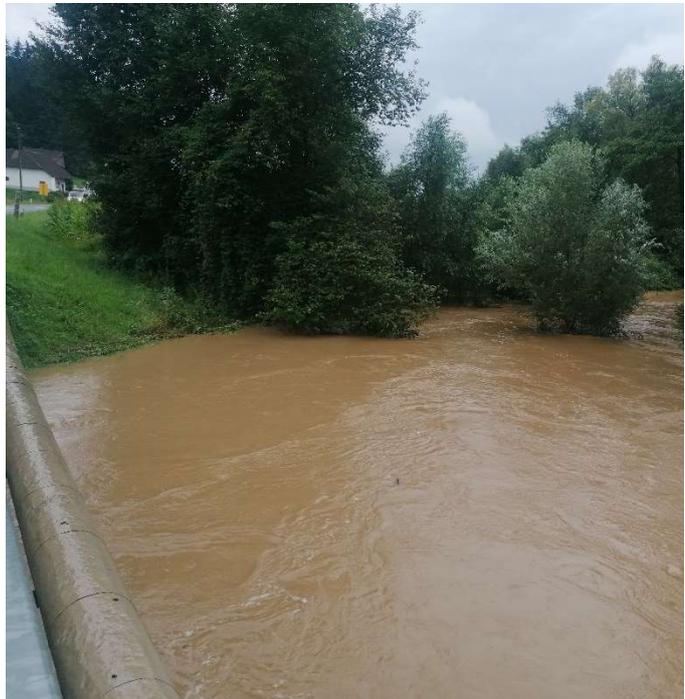
Abbildung 14 zeigt Bilder vom Hochwasserereignis an sämtlichen angeführten Pegeln. Die ersten beiden Reihen zeigen Eindrücke vom Pegel Lipsch/Schwarzaubach, wo auch die Vorlandabflüsse im Pegelbereich gut zu erkennen sind. Im Bild in der 2. Reihe rechts ist die Durchflussmessung mit dem ADCP bei der Bundesstraßenbrücke unterhalb des Pegels zu sehen.

In der 3. Reihe sind Bilder des Pegels Gosdorf/Saßbach zu sehen, wo auch die Überflutung des Straßenbereichs zu erkennen ist. Die 4. Reihe zeigt Eindrücke vom Pegel

Fluttendorf/Gnasbach, wobei im Pegelbereich spontan ein Erddamm zum Schutz der dahinterliegenden Siedlung errichtet wurde.

Schlußendlich finden sich in der 5. Reihe Bilder vom Pegel Gerbersdorf/Stiefing.

Abbildung 14: Bilder vom Hochwasserereignis an den Pegeln Grabenlandbäche: 1. Und 2. Reihe: Pegel Lipsch/Schwarzaubach; 3. Reihe: Pegel Gosdorf/Saßbach; 4. Reihe: Pegel Fluttendorf/Gnasbach; 5. Reihe: Pegel Gerbersdorf/Stiefing

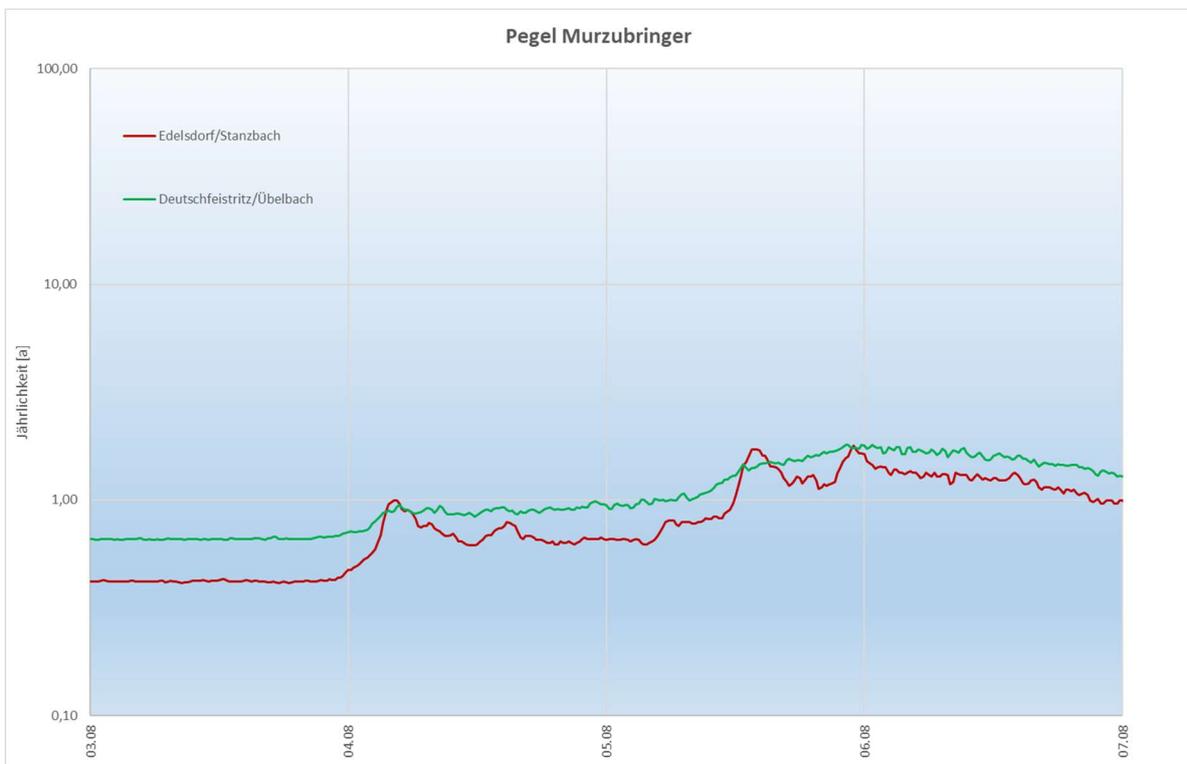
An den Zubringern zur Mur wurde das  $HQ_1$  an zwei Pegeln überschritten (Edelsdorf/Stanzbach und Deutschfeistritz/Übelbach), die max. Jährlichkeit lag dabei bei in etwa bei einem  $HQ_3$  (Abbildung 22).

Abbildung 22: Durchflussganglinien normiert auf die Jährlichkeit für die Pegel der Zubringer zur Mur vom 03.08. bis 07.08.2023
