# DAS HOCHWASSEREREIGNIS VOM 16.7.2002

## Ein Bericht des hydrographischen Dienstes Steiermark

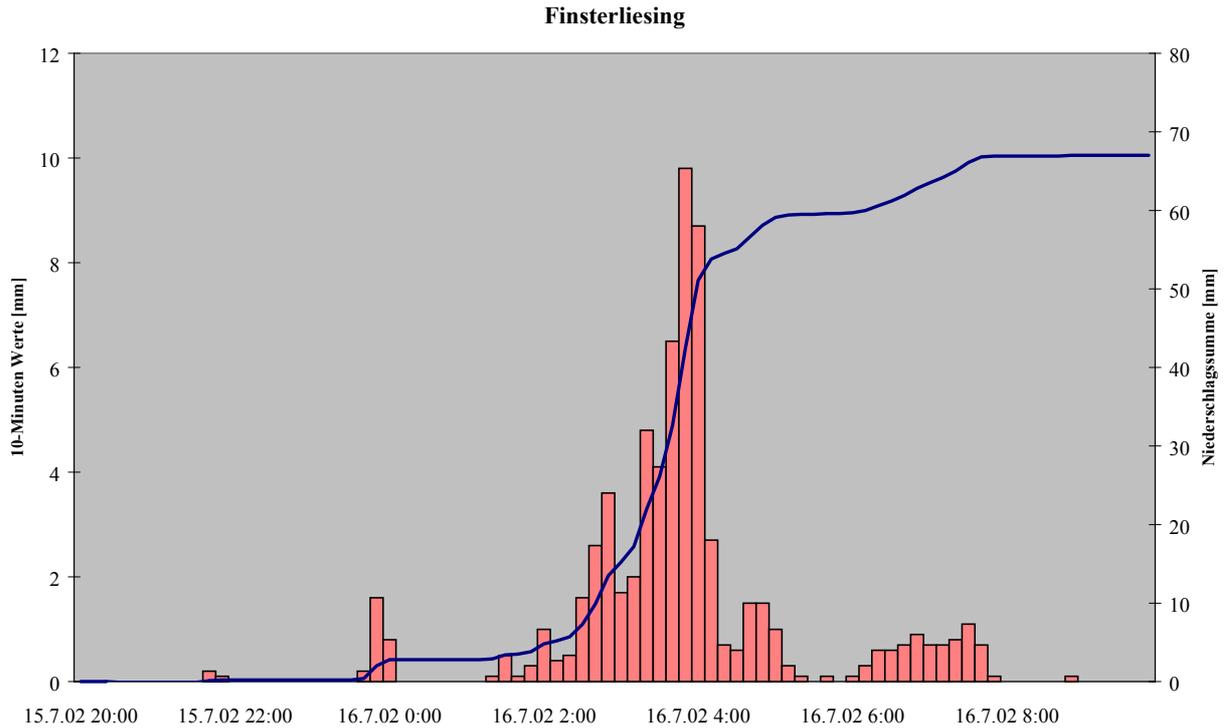
Abbildung 2: 10- Minuten Werte bzw. Niederschlagssummen an der Station Finsterliesing vom 15.7.2002 20 Uhr bis 16.7.2002 10 Uhr

Die an diesen Stationen zwischen 15.7. und 16.7.2002 aufgezeichneten Niederschlagssummen sind in Abbildung 2 bzw. 3 zu sehen. Dabei ist zu erkennen, dass die Ganglinien an beider

Stationen einen sehr ähnlichen Verlauf aufweisen, die Niederschlagssummen für verschiedenen Dauerstufen an der Station Finsterliesing mit Abschätzung der entsprechenden Jährlichkeit sind in Tabelle 1 zu erkennen, die entsprechenden Daten für die Station

Dauerstufe	Zeit	Summe [mm]	Jährlichkeit geschätzt nach Modell
gesamt	15.7. 23:30 – 16.7. 07:40	66,6	~ 2
10 Minuten	16.7. 03:50 – 04:00	9,8	~ 30
30 Minuten	16.7. 03:40 – 04:10	25,0	~ 2
1 Stunde	16.7. 03:10 – 04:10	35,9	~ 2

Tabelle 1: Übersicht der Niederschlagssummen an der Station Finsterliesing

Wie aus Tabellen 1 und 2 zu erkennen ist, ist das Gesamtereignis mit einer Jährlichkeit von 2-3 zu bewerten, allerdings ist an beiden Stationen ein sehr hoher maximaler 10 Minuten Wert beobachtet worden, der einem Wiederkehrintervall von ca. 30-50 Jahren entspricht. Aufgrund der Tatsache, dass es bei diesem Ereignis teilweise doch zu massiven Schäden gekommen ist (Hagenbach, Kobenz), kann angenommen werden, dass durch die Kleinräumigkeit der Starkniederschlagszelle an den beiden Stationen des hydrographischen Dienstes die in diesem Gebiet maximal aufgetretene Niederschlagsintensität, die dem Schadensausmaß entsprechen würde, nicht erfasst werden konnte.

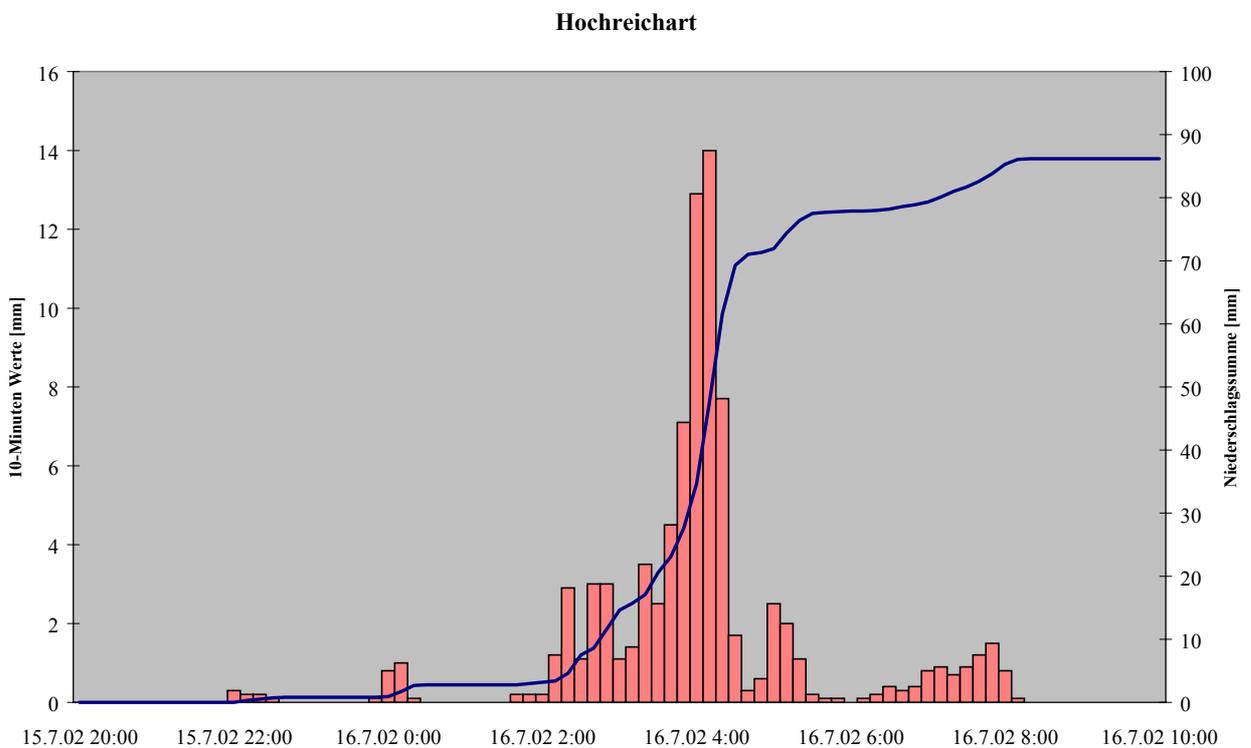
Abbildung 3: 10- Minuten Werte bzw. Niederschlagssummen an der Station Hochreichart vom 15.7.2002 20 Uhr bis 16.7.2002 10 Uhr

Hochreichart in Tabelle 2. Bezüglich Abschätzung der Jährlichkeit ist zu betonen, dass als Grundlage die Daten aus einem im Auftrag des hydrographischen Zentralbüros entwickelten meteorologischen Modells verwendet werden, die nach bisherigen Erfahrungen im Bereich von niedrigen Jährlichkeiten und Dauerstufen gut mit beobachteten Werten übereinstimmen, bei hohen Jährlichkeiten und Dauerstufen die tatsächlichen Werte allerdings überschätzen, also auf der sicheren Seite liegen.

Dauerstufe	Zeit	Summe [mm]	Jährlichkeit geschätzt nach Modell
gesamt	15.7. 00:00 – 16.7. 08:00	84,4	~ 3
10 Minuten	16.7. 04:00 – 04:10	14	~ 50
30 Minuten	16.7. 04:00 – 04:30	34,6	~ 3
1 Stunde	16.7. 03:30 – 04:30	48,7	~ 3

Tabelle 2: Übersicht der Niederschlagssummen an der Station Hochreichart

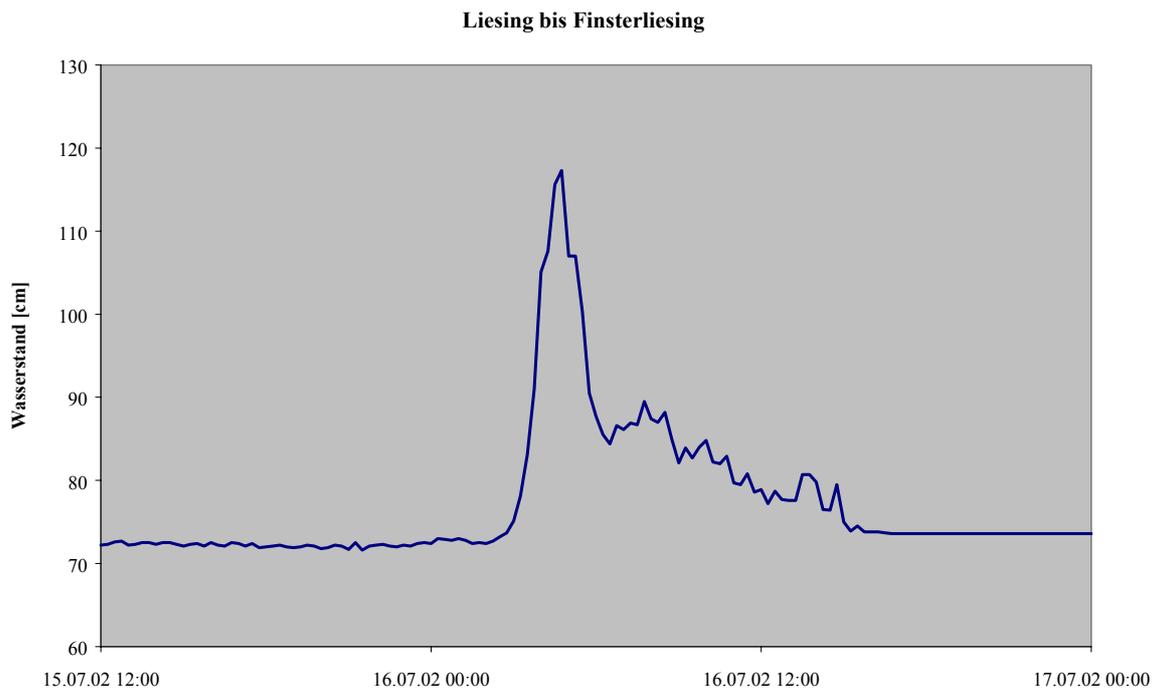
Abbildung 5: Ganglinie des Pegels Liesing bis Finsterliesing (HD 2602)

Im Bereich der oberen Liesing betreibt der hydrographische Dienst 3 Pegelstationen (siehe Abbildung 4). In den Abbildungen 5 und 6 sind die Ganglinien der Stationen Liesing bis Finsterliesing (HD 2602) und Finsterliesing (HD 2600) zu sehen, die Station Unterwald (HD 2605) wurde während des Hochwasserereignisses direkt im Pegelprofil von einem Baumstamm verlegt, weshalb die Daten nicht zur Auswertung geeignet sind. Aus den Ganglinien ist zu erkennen, dass am Pegel Liesing bis Finsterliesing der Hauptanteil der Hochwasserwelle verzeichnet werden konnte. Die Hochwasserspitze wurde am 16.7. um 04 Uhr 45 verzeichnet, der Wasserstand erreichte dabei 117,3 cm. Nach derzeit gültiger Schlüsselkurve entspricht dies einem Durchfluss von ca. 6 m<sup>3</sup>/s und somit einem HQ2.

<b>Pegel</b>	<b>HW-Spitze [cm]</b>	<b>Zeitpunkt</b>	<b>HQ [m<sup>3</sup>/s]</b>	<b>Jährlichkeit</b>
Liesing bis Finsterliesing	117,3	16.7. 04:45	6,0	HQ2
Finsterliesing	64,8	16.7. 05:00	1,1	MQ-HQ1
Kammern	260,1	16.7. 08:15	40,0	HQ5-HQ10

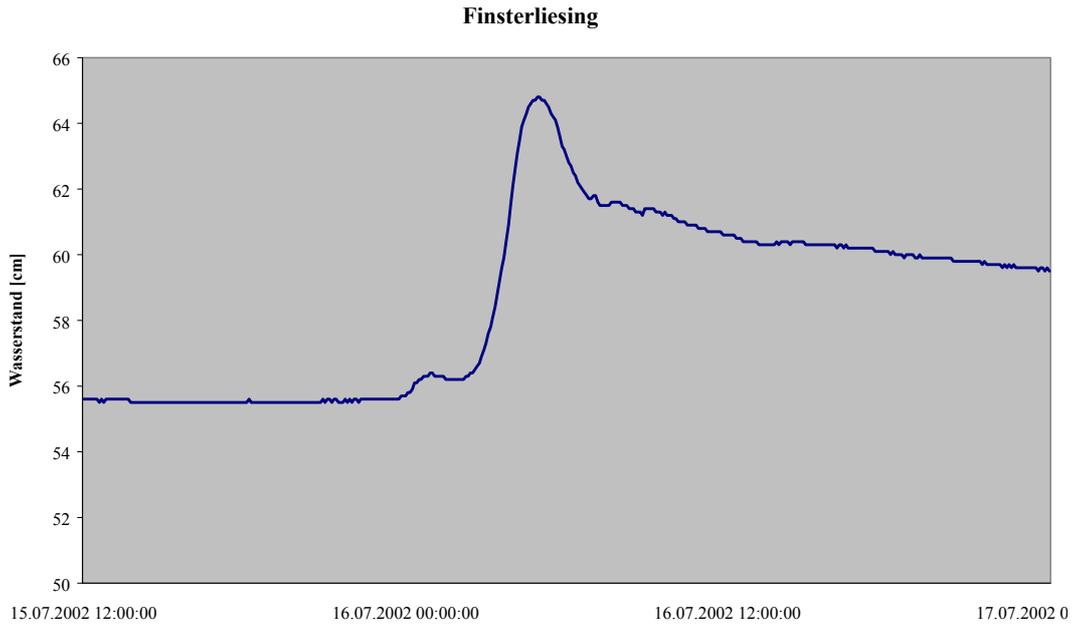
Abbildung 6: Ganglinie des Pegels Finsterliesing (HD 2602)

Die Spitze am Pegel Finsterliesing wurde am 16.7. um 05 Uhr 00 mit 64,8 cm Wasserstand registriert, dies entspricht einem Durchfluss von 1,1 m<sup>3</sup>/s und liegt zwischen MQ und HQ1.

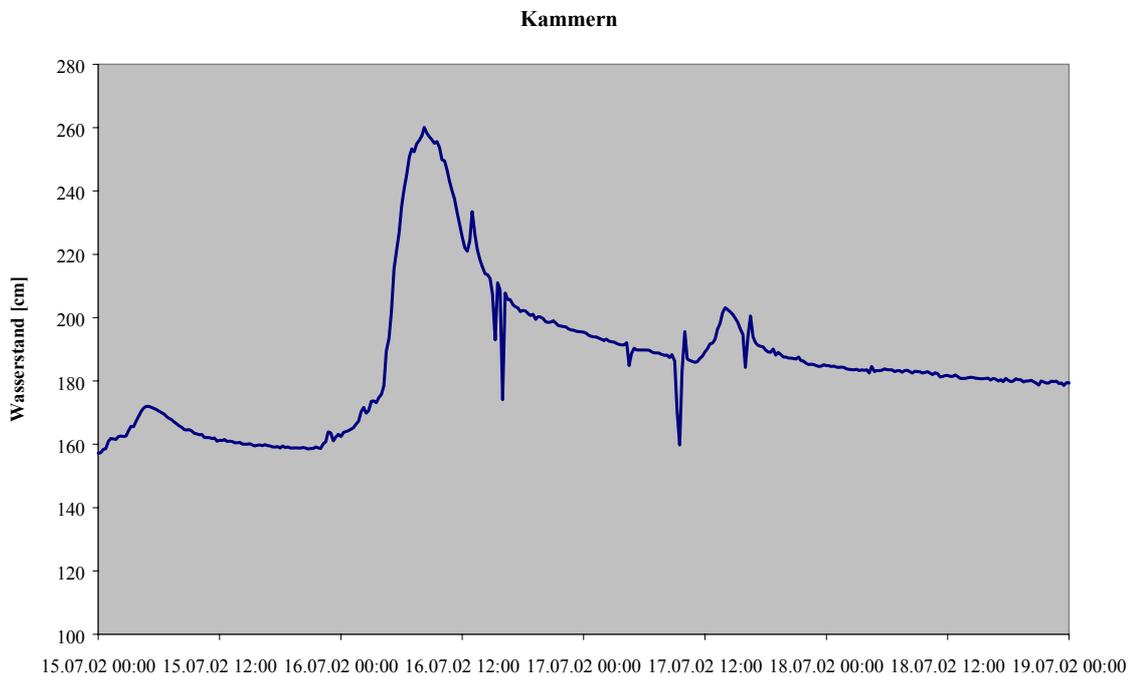
Abbildung 7: Ganglinie des Pegels Kammern (HD 2635)

In Abbildung 7 ist der Verlauf der Ganglinie der Liesing am Pegel Kammern zu erkennen. Die Hochwasserspitze wurde am 16.7. um 08 Uhr 15 mit 260,1 cm Wasserstand verzeichnet. Nach derzeit gültigem Pegelschlüssel entspricht dies einem Durchfluss von ca. 40 m<sup>3</sup>/s.

Zur Abschätzung der Jährlichkeit muss folgendes beachtet werden: nach alten vom hydrographischen Dienst herausgegeben Gutachten, die nach dem Wundt-Verfahren aus mangel an zusätzlichen Daten erstellt wurden, wurde der HQ100-Wert am Pegel Kammern mit 160 m<sup>3</sup>/s angegeben. Da nun aber bereits ein Hochwasserkollektiv von 30 Jahren (1966 bis 1996) vorliegt, wurden diese Daten einer Hochwasserstatistik unterzogen und ergeben für

den Pegel Kammern ein HQ100 von 60 m<sup>3</sup>/s. Allerdings wurden bereits einige Planungen mit den alten Hochwasserwerten durchgeführt, daher hat man sich in einer Besprechung mit den zuständigen Personen (Planer, Wasserwirtschaft, hydrographischer Dienst) darauf geeinigt, die offiziellen Hochwasserwerte in etwa in der Mitte anzusiedeln, so wurde das HQ100 für den Pegel Kammern mit 120 m<sup>3</sup>/s festgelegt. Aufgrund dieser Festlegung würde die Hochwasserspitze des 16.7. in etwa einem HQ5 entsprechen, zieht man die tatsächliche Hochwasserstatistik am Pegel heran, in etwa einem HQ10. Eine Zusammenstellung der an der Liesing erfassten Hochwasserwerte ist in Tabelle 3 zu sehen.

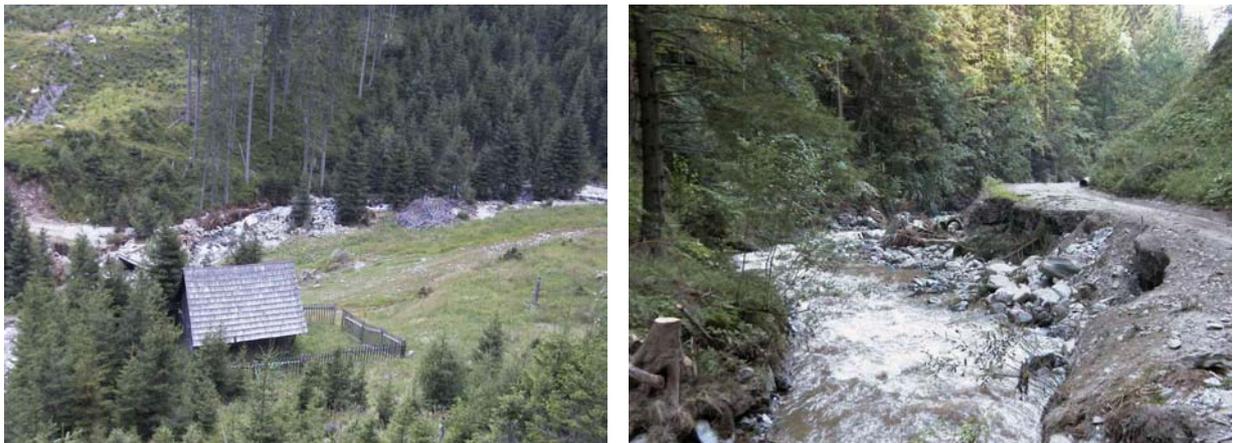
Abbildung 8: Zerstörungen im Bereich des Hagenbaches

Bei einem Ortsaugenschein konnten die Zerstörungen im Bereich des Hagenbaches durch das Hochwasserereignis begutachtet werden, Abbildung 8 soll einen Eindruck davon vermitteln. Dem hydrographischen Dienst steht am Hagenbach kein Pegel zur Verfügung, allerdings konnte in einem Brückenprofil kurz vor dem Talauslass (siehe Abbildung 9), das vom Hochwasser vollständig gefüllt war, die Hochwasserspitze mit ca. 30 m<sup>3</sup>/s abgeschätzt werden. Laut momentan gültigen Hochwasserwerten entspricht dies in etwa einem HQ20.

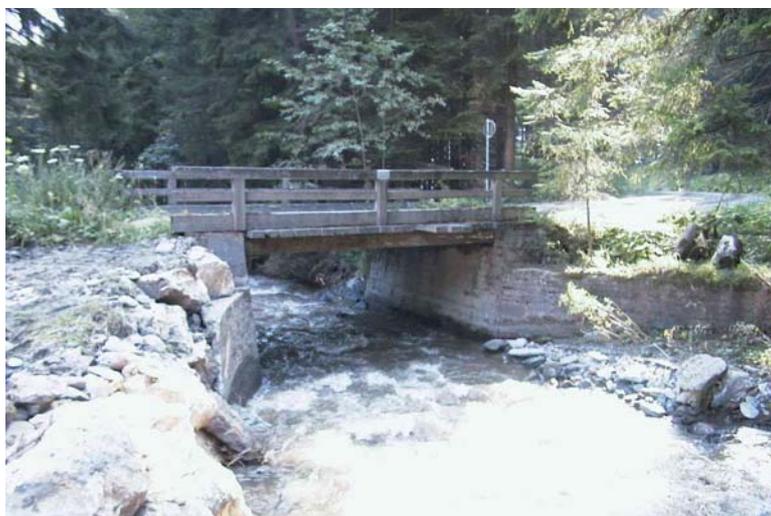
Abbildung 9: Brückenprofil am Hagenbach

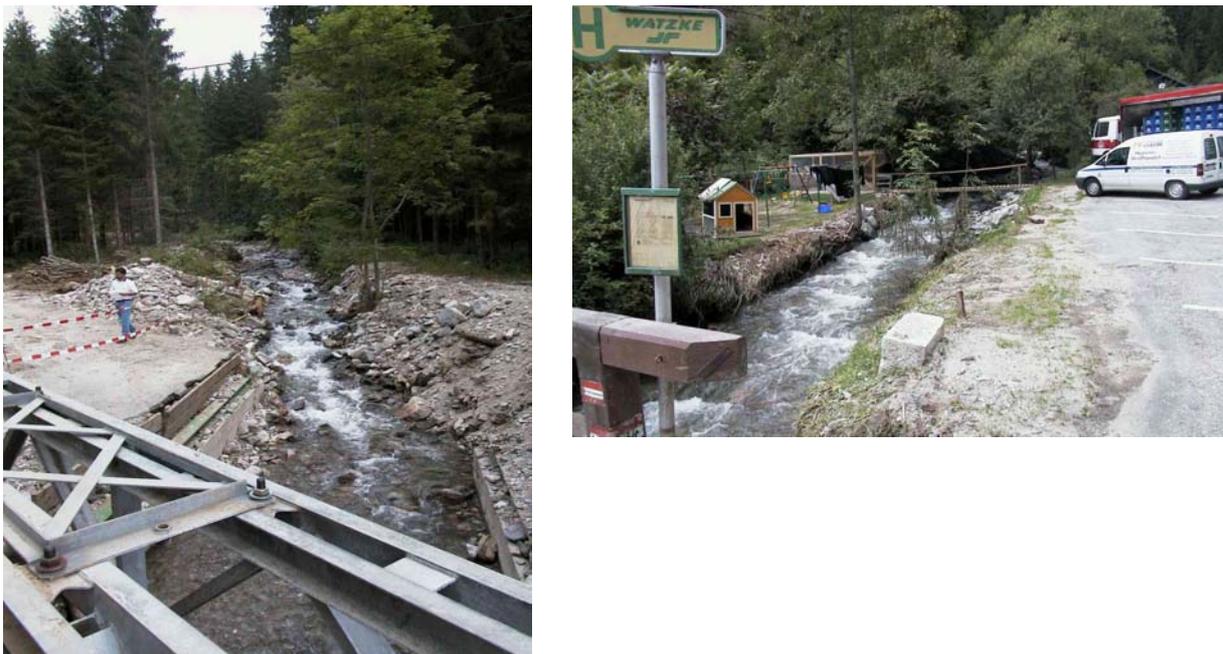
Oberhalb des Gasthofes Steinmühle kommt es zur Einmündung des Schwaigerbaches in den Zinkenbach, im Bereich des Schwaigerbaches wurde dabei vom Hochwasser am 16.7. eine Brücke zerstört, die zum Zeitpunkt des Ortsaugenscheines bereits wieder behelfsmäßig errichtet wurde (siehe Abbildung 10). Zu Überflutungen kam es auch im Bereich des Gasthofes Steinmühle (Abbildung 10), das Haus selbst war nicht betroffen. Aufgrund der Brückenprofile konnten die Hochwasserspitzen ungefähr abgeschätzt werden, die Spitze am Schwaigerbach lag bei etwa 18-20 m<sup>3</sup>/s, die Spitze am Zinkenbach bei etwa 12-15 m<sup>3</sup>/s. Nach Zusammenfluss der beiden Bäche kann daher in etwa mit einem Gesamtdurchfluss von 30-35 m<sup>3</sup>/s gerechnet werden. Diese Werte entsprechen für beide Gewässer in etwa einem HQ30.

Abbildung 10: links: zerstörte Brücke am Schwaigerbach; rechts: Überflutungen im Bereich Gasthof Steinmühle

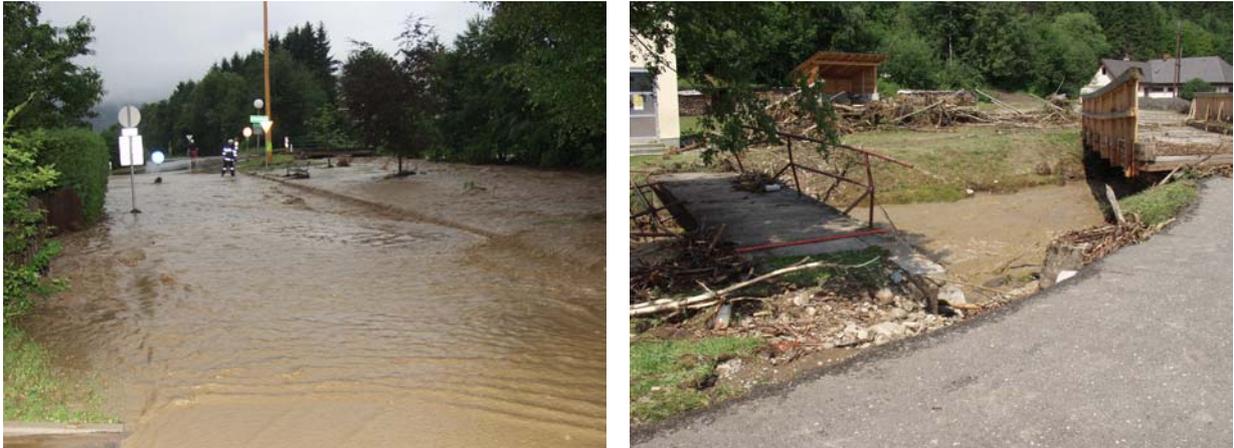
Zu massiven Überflutungen kam es am Kobenzbach im Ortsgebiet von Kobenz, wie Abbildung 11 zeigt. Da dem hydrographischen Dienst auch am Kobenzbach kein Pegel zur Verfügung steht, wurde versucht, durch einen Ortsaugenschein bei bestehenden Brückenprofilen bzw. durch Aussagen von Anrainern, die teilweise direkt vom Hochwasser betroffen waren, die Durchflussspitze abzuschätzen. Dabei konnte in etwa ein maximaler

Durchfluss von 60-70 m<sup>3</sup>/s ermittelt werden. Nach derzeit gültigen Hochwasserwerten entspricht dies in etwa einem HQ50, was sich auch gut mit Aussagen von Anrainern deckt.

Abbildung 11: Überflutungen und Zerstörungen im Ortsgebiet von Kobenz
