Das Hochwasserereignis vom 8. – 11. Juli 2005

Im folgenden Bericht wird das Hochwasserereignis vom 8. bis 11. Juli 2005 bezüglich Niederschlagsverhalten und Durchflussgeschehen an den betroffenen Pegeln analysiert. Die dabei aufgetretenen Jährlichkeiten des Durchflusses werden tabellarisch und graphisch zusammengefasst.

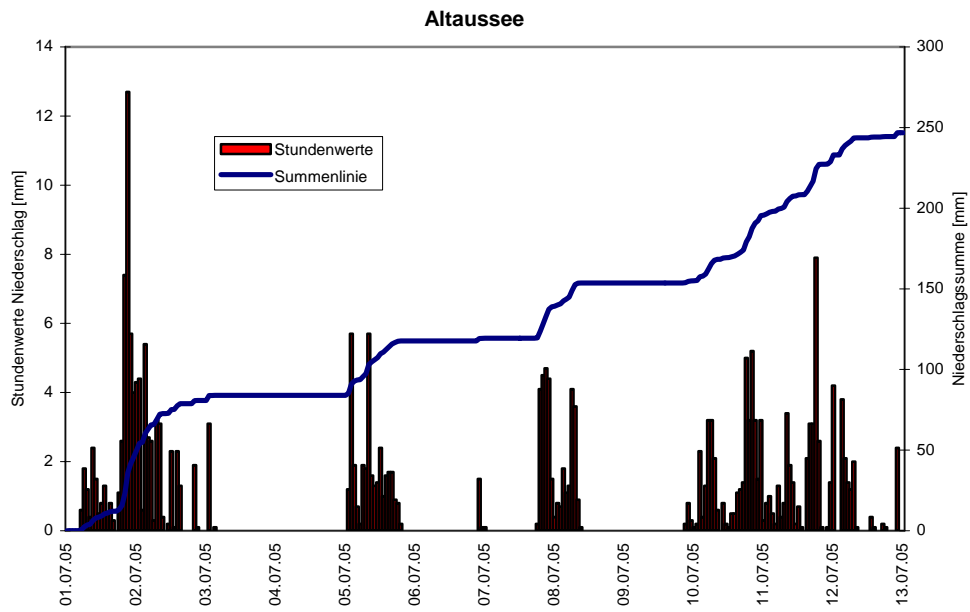
Abbildung 2: Niederschlagsverlauf an der Station Altaussee (HZB 196002)

Wie die Abbildungen 2 bis 8 und Tabelle 1 zeigen, war die erste Hälfte des Monats Juli 2005 vor allem in den nördlichen und westlichen Landesteilen sehr feucht, wobei auch die Niederschlagssummen räumlich relativ gleichmäßig verteilt waren. Die Tage mit den größten Niederschlagsmengen waren der 1., 5., 8. und 11. Juli, wobei die Niederschläge vom 8. und 11. Juli mit der entsprechenden Vorbefeuchtung hauptverantwortlich für das Auftreten der Hochwässer waren.

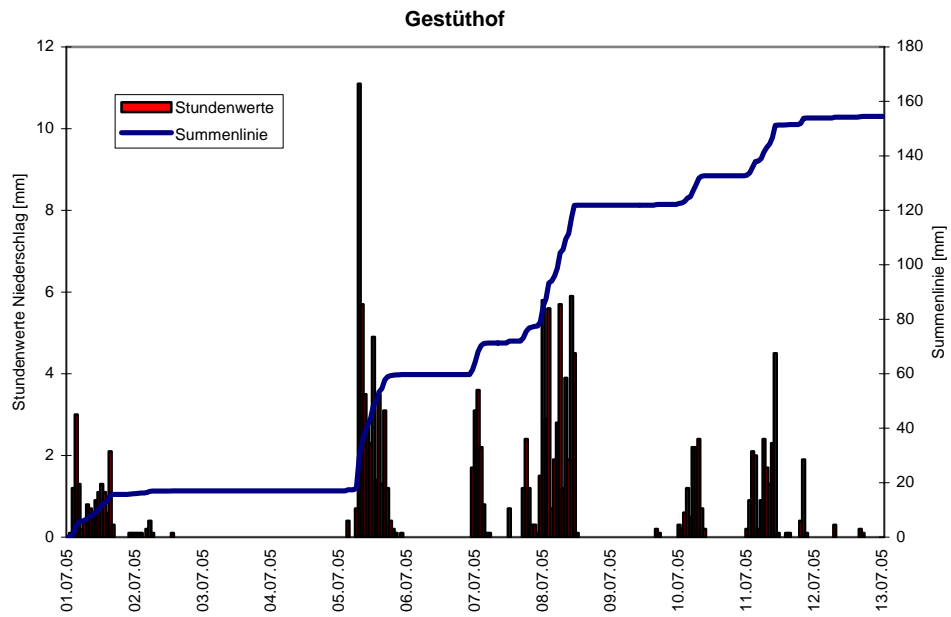
Abbildung 4: Niederschlagsverlauf an der Station Gestüthof (HZB 196092)

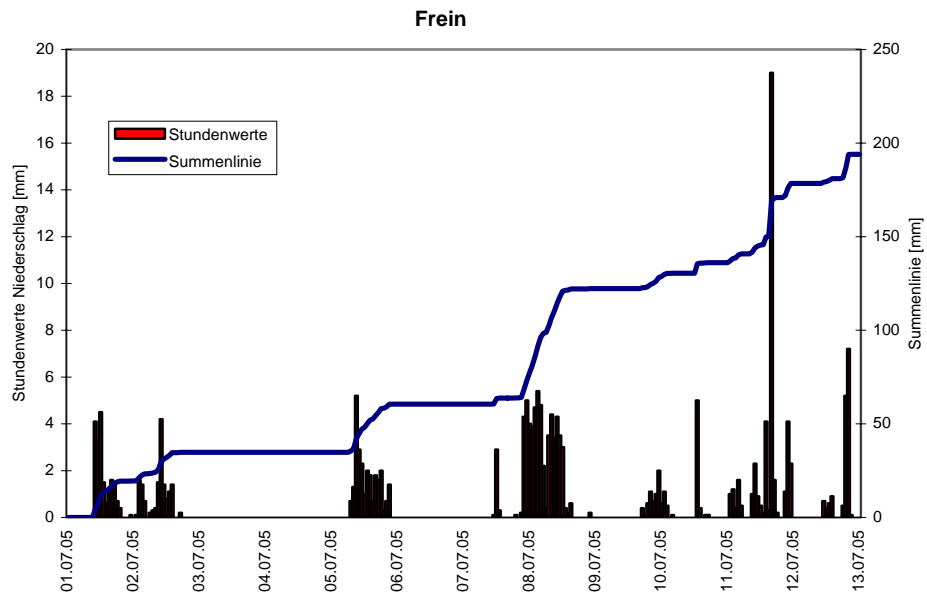
Abbildung 6: Niederschlagsverlauf an der Station Frein (HZB 112615)

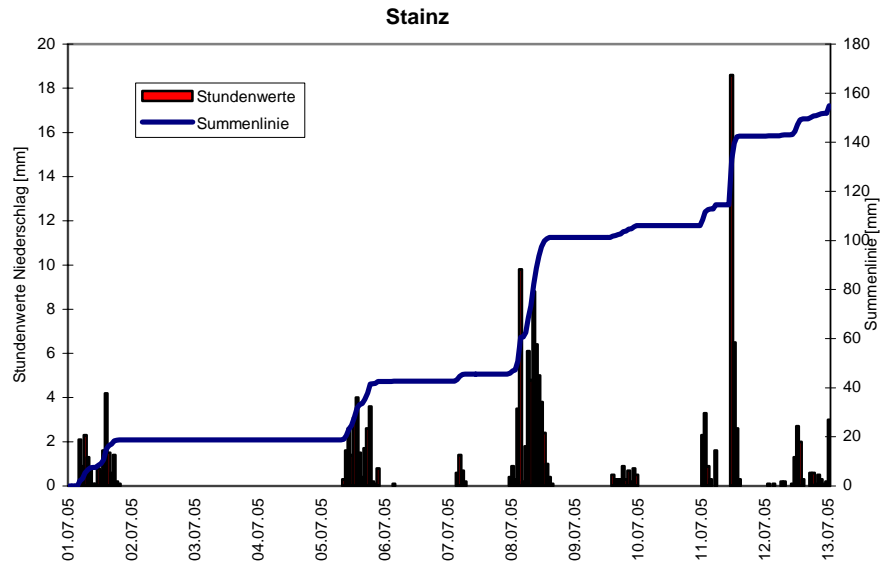
Abbildung 8: Niederschlagsverlauf an der Station Stainz (HZB 112367)

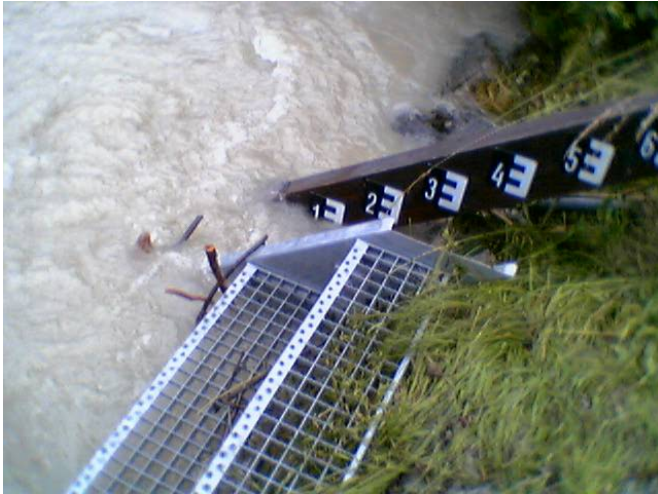
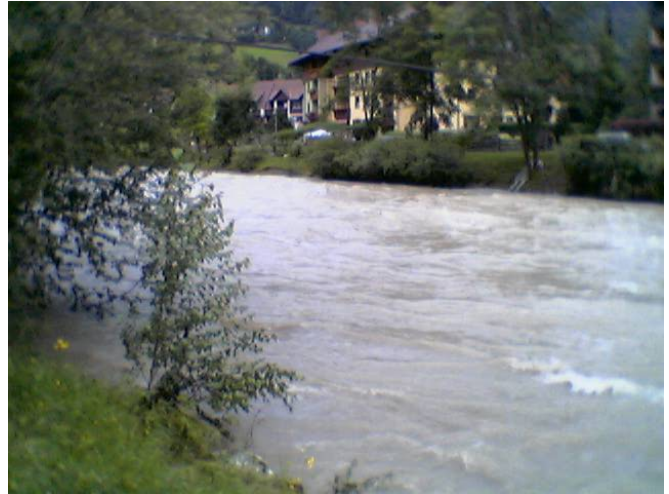
Abbildung 13: Das Hochwasser am Pegel Schladming

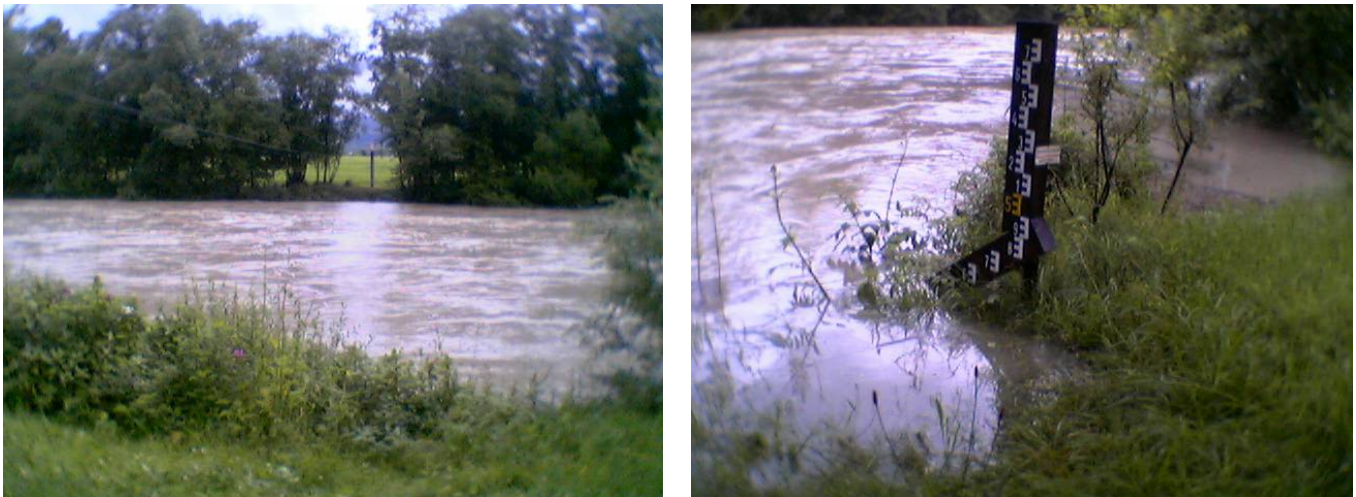
Abbildung 17: Der Pegel Admont während des Hochwassers

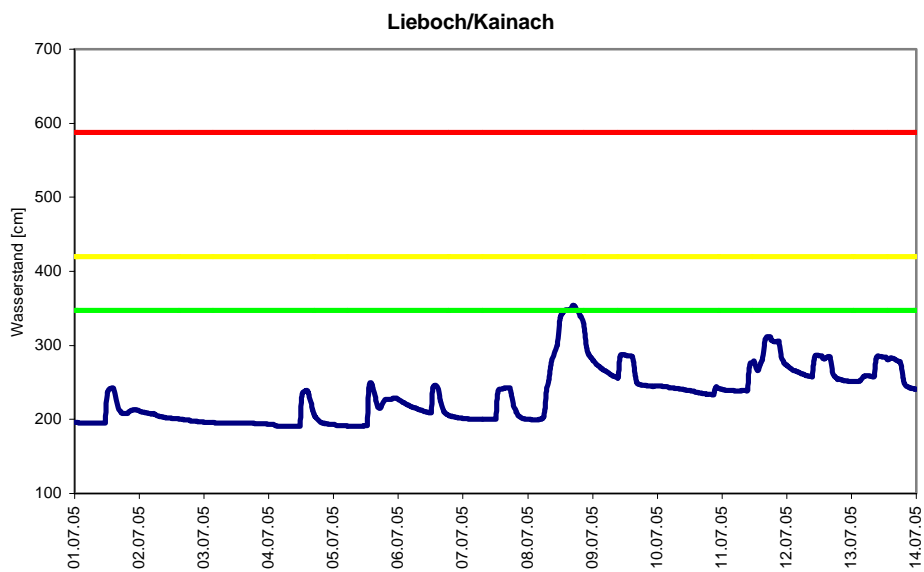
Abbildung 26: Verlauf der Wasserstandsganglinie am Pegel Lieboch/Kainach (HZB 211342)

Pegel	HW [cm]	Zeit	HQ [m³/s]	Jährlichkeit
Lieboch/Kainach	354	8.7. 16:45	74	< HQ ₁
