DIE HOCHWASSEREREIGNISSE IN DER ZWEITEN JULIHÄLFTE 2005

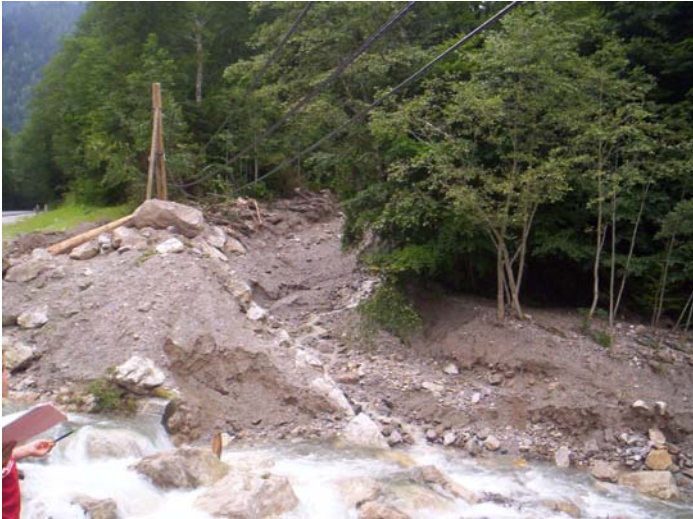
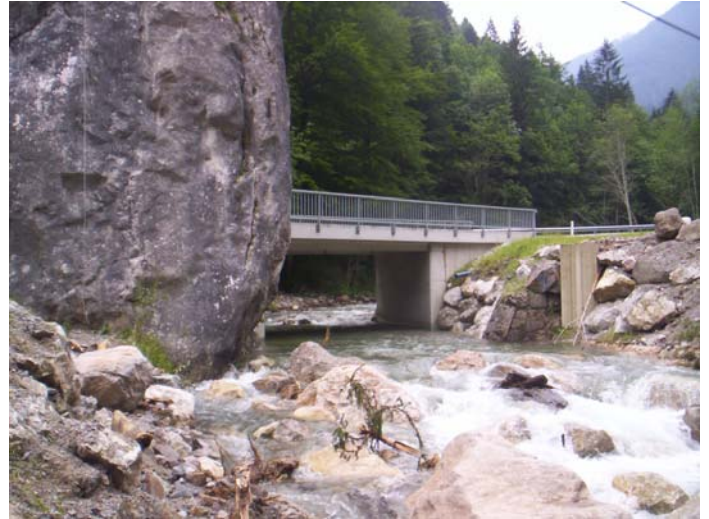
Abbildung 2: links: linker Zubringer zum Johnsbach im Pegelbereich (Pfarrgrabenbach);
rechts: Pegelbereich mit Johnsbach

Die starken Niederschläge am 30. Juli führten an zahlreichen Zubringern zum Johnsbach zu Hochwässern, so wurde auch die Pegelstation des hydrographischen Dienstes am Johnsbach durch einen linken Zubringer (Pfarrgrabenbach), der im unmittelbaren Pegelbereich in den Johnsbach fast rechtwinklig einmündet, vollkommen zerstört. Abbildung 2 links zeigt den Einmündungsbereich des Pfarrgrabenbaches in den Johnsbach, der Johnsbach (Abbildung 2 rechts) selbst führte in diesem Bereich nur eine gering erhöhte Durchflussmenge (ca. $5\text{ m}^3/\text{s} < \text{HQ}_1$). Der Spitzendurchfluss am Pfarrgrabenbach wurde im Zuge eines Lokalausganges mit ca. $40\text{ m}^3/\text{s}$ abgeschätzt.

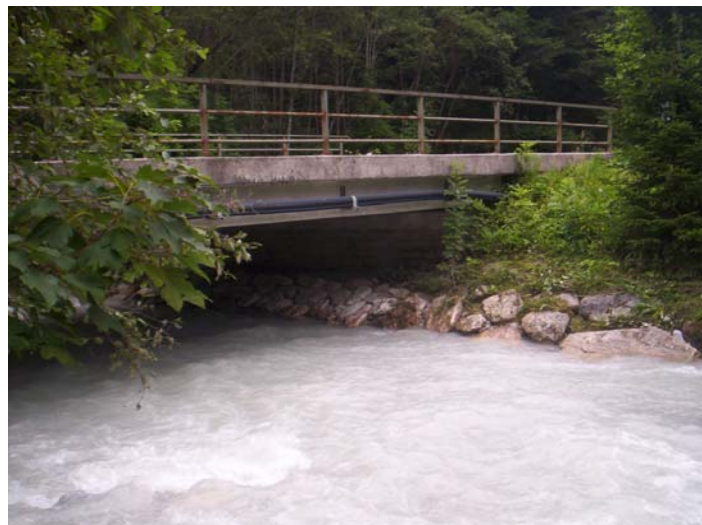
Abbildung 3: Johnsbach im Bereich der Bundesstrassenbrücke von Mündung in die Enns

Die Durchflussspitze am Johnsbach wurde bei der Bundesstrassenbrücke kurz vor der Mündung in die Enns (Einzugsgebiet ca. 65 km^2) (Abbildung 3) aufgrund der Anschlaglinien abgeschätzt, diese betrug ca. $60\text{ m}^3/\text{s}$, was laut momentan gültigen Gutachtenwerten in etwa einem HQ_{30} entspricht.

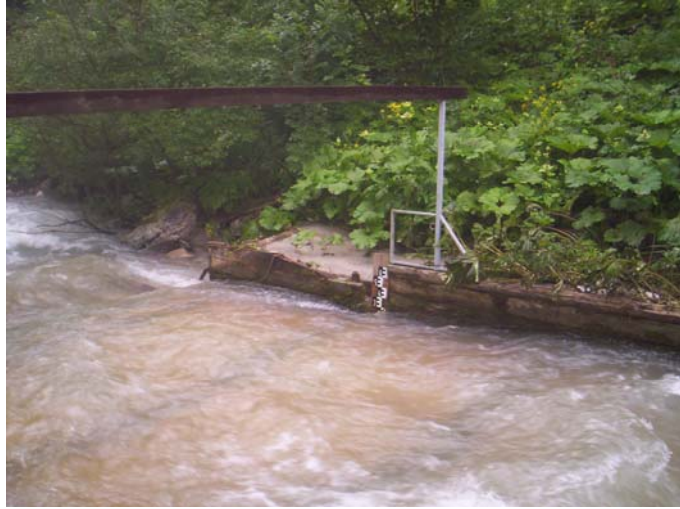
Abbildung 4: Pegelprofil des oberen Pegels am Radmerbach

Am Radmerbach werden vom hydrographischen Dienst Steiermark zwei Pegel betrieben, wobei der obere der beiden Pegel bereits aufgelassen wurde, das Pegelprofil aber noch erhalten ist (Abbildung 4). Daher konnte in diesem Bereich die Durchflussspitze mit ca. 30 m³/s abgeschätzt werden. Dies entspricht für diesen Bereich in etwa einem HQ₅.

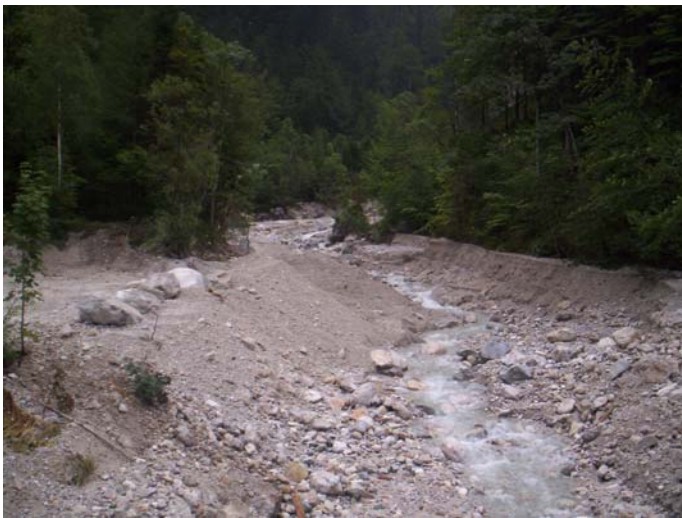
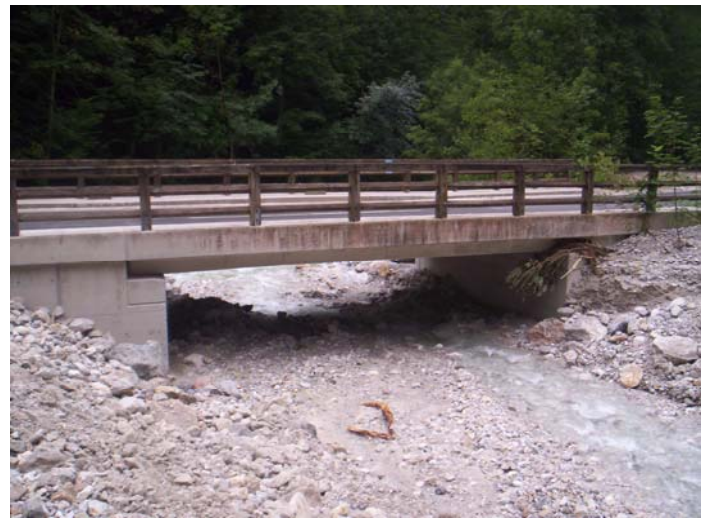
Abbildung 5: Weißenbach im Bereich der Mündung in den Radmerbach mit hohem Geschiebeeintrag

Ca. 1km flussabwärts des oberen Pegels mündet der Weißenbach als rechter Zubringer in den Radmerbach, dieser Bereich ist in Abbildung 5 zu erkennen.

Aufgrund des Brückenprofils und der Anschlaglinien konnte der Spitzendurchfluss auch unter Berücksichtigung des hohen Geschiebetransportes mit ca. 30 m³/s abgeschätzt werden.

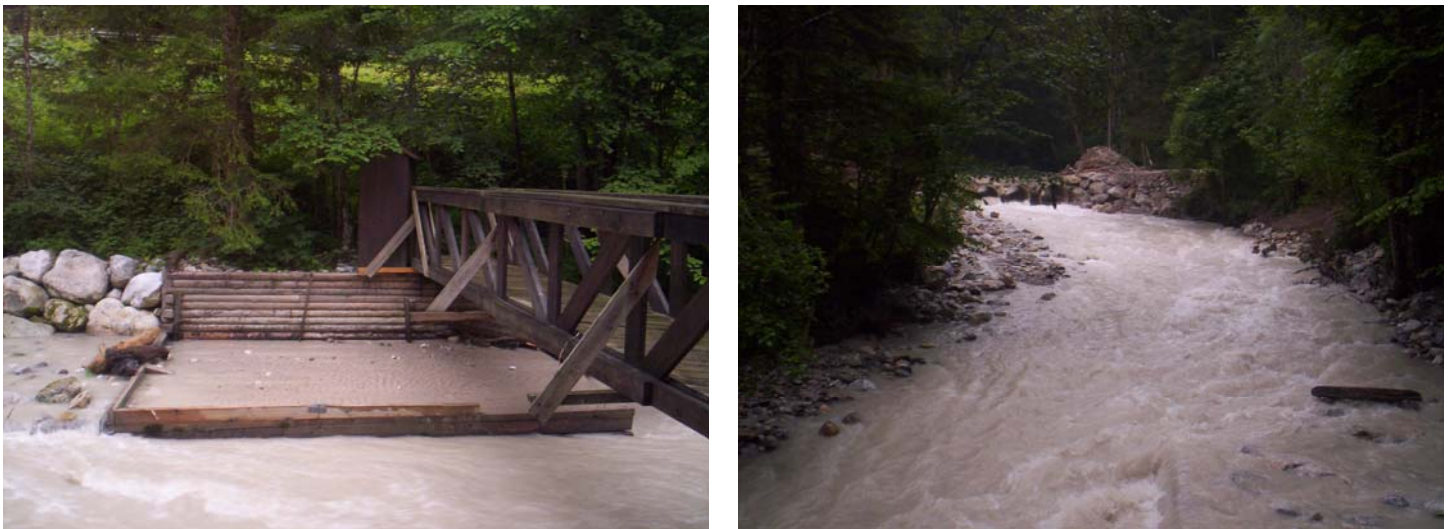
Abbildung 6: links: Pegel Radmer Bahnhof/Radmerbach; rechts: Rohrdurchlass oberwasserseitig des Pegels

Im Bereich des unteren Pegels am Radmerbach (Pegel Bahnhof Radmer) wurde eine Hochwasserspitze von ca. 130 cm erreicht, dies entspricht einer Durchflussspitze von ca. 60 m³/s. Laut gültigen Gutachtenwerten entspricht dies in etwa einem HQ₁₀. Die Situation beim Pegel Radmer Bahnhof sowie der Rohrdurchlass oberwasserseitig des Pegels, der die

Durchflussmenge auf ca. 25 m³/s limitiert (was zu entsprechendem Aufstau vor dem Rohrdurchlass sowie zur Überströmung der darüber führenden Forstsstrasse führte), ist in Abbildung 6 dargestellt.

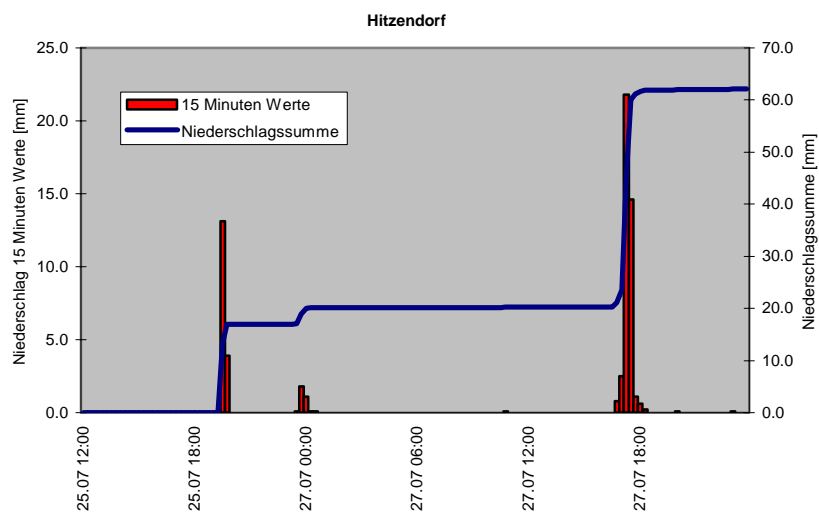
Abbildung 7: Niederschlagsverhalten an der Station Hitzendorf am 25. und 26. Juli

Durch eine Störungszone über Mitteleuropa lag feuchte und labil geschichtete Luft über der Steiermark, die lokal zu schweren Gewittern führte, so auch im Einzugsgebiet des Liebochbaches. An der Niederschlagsstation Hitzendorf wurden am 26. Juli zwischen 17:00 Uhr und 17:30 Uhr ca. 39 mm Niederschlag aufgezeichnet, am 25. Juli wurde einen Niederschlagssumme von ca. 20 mm beobachtet (Abbildung 7). Das Niederschlagsereignis vom 26. Juli erreichte nach dem Modell von Skoda-Lorenz in etwa eine Jährlichkeit von 10 Jahren.

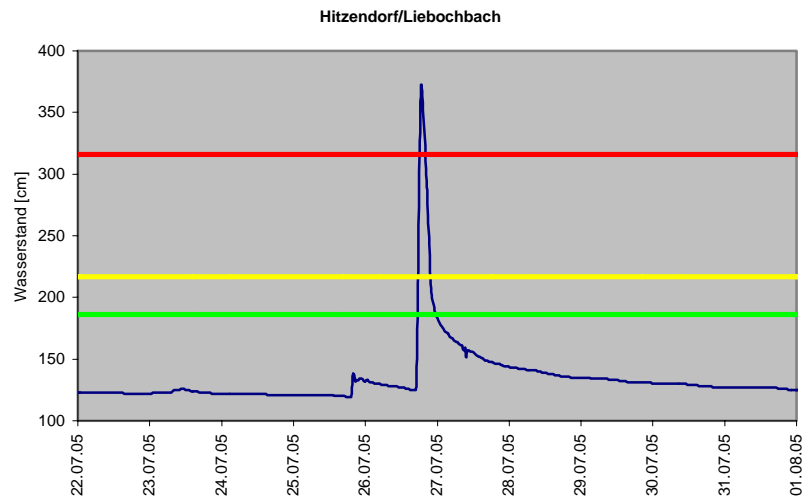
Abbildung 8: Verlauf der Wasserstandsganglinie am Pegel Hitzendorf/Liebochbach (mit Warnmarken)

Die heftigen Niederschläge des 26. Juli und die entsprechende Vorbefeuchtung durch überdurchschnittliche Niederschläge in der ersten Julihälfte führten zu einem starken Anstieg des Wasserstandes am Liebochbach. Die Hochwasserspitze wurde am 26. Juli um 18:30 Uhr mit 373 cm Wasserstand erreicht. Nach momentan gültigem Pegelschlüssel ergibt dies einen Spitzendurchfluss von ca. 61 m³/s und entspricht somit in etwa einem HQ₄₀. Tabelle 2 zeigt die Hochwasserspitze am Liebochbach mit Durchfluss und Jährlichkeit, Abbildung 8 zeigt den Verlauf der Wasserstandsganglinie am Pegel Hitzendorf/Liebochbach.
