DAS HOCHWASSEREREIGNIS AN RAAB, WEIZBACH UND MODERBACH VOM 30. – 31. JULI 2005

Einleitung

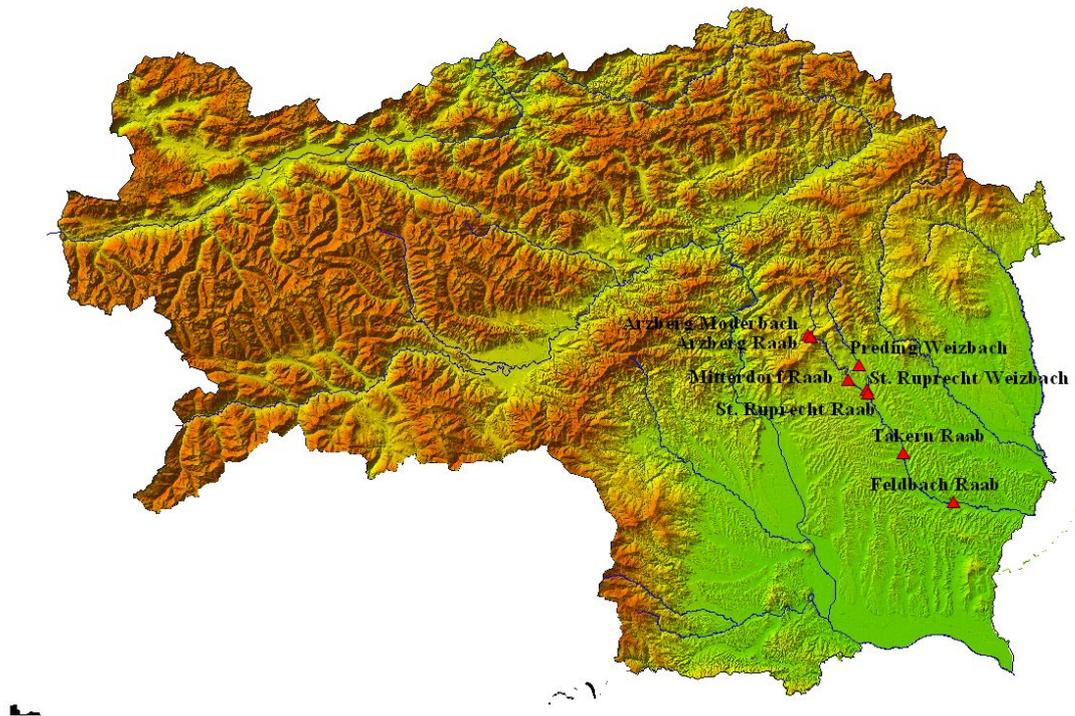
Abbildung 1: Vom Hochwasser am 30. – 31. Juli betroffene Pegel

Im folgenden Bericht wird das Hochwasserereignis vom 30. – 31. Juli 2005, das in den oberen Einzugsgebieten der Raab (Moderbach, Weizbach) zu beobachten war, bezüglich aufgetretener Spitzendurchflüsse und entsprechender Jährlichkeiten an den betroffenen Pegeln, die in Abbildung 1 zu erkennen sind, analysiert.

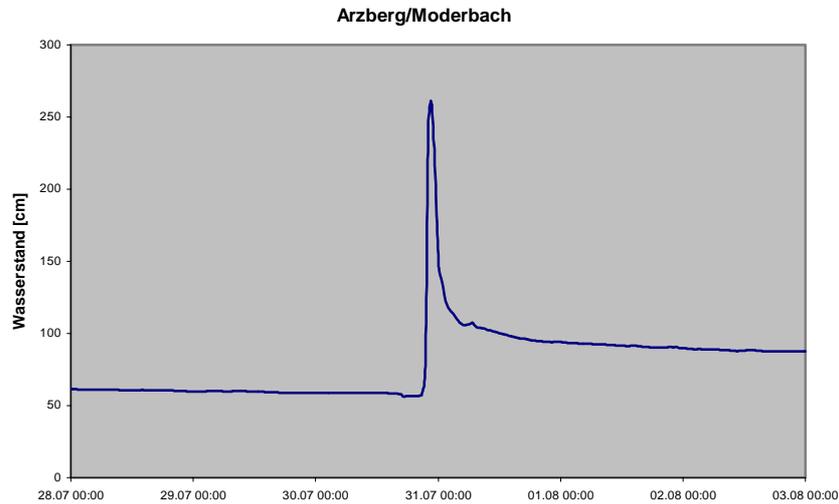
Abbildung 2: Die Wasserstandsganglinie am Pegel Arzberg/Moderbach

Am Pegel Arzberg/Moderbach wurde die Hochwasserspitze am 30. Juli um 22:30 Uhr mit 261 cm erreicht. Der Verlauf der Wasserstandsganglinie ist in Abbildung 2 dargestellt. Laut gültigem Pegelschlüssel ergibt dies einen Spitzendurchfluss von ca. 100 m³/s und entspricht somit etwa einem HQ₅₀. In Abbildung 3 ist der Mündungsbereich des Moderbaches in die Raab zu sehen, wo der angrenzende Sportplatz überflutet wurde.

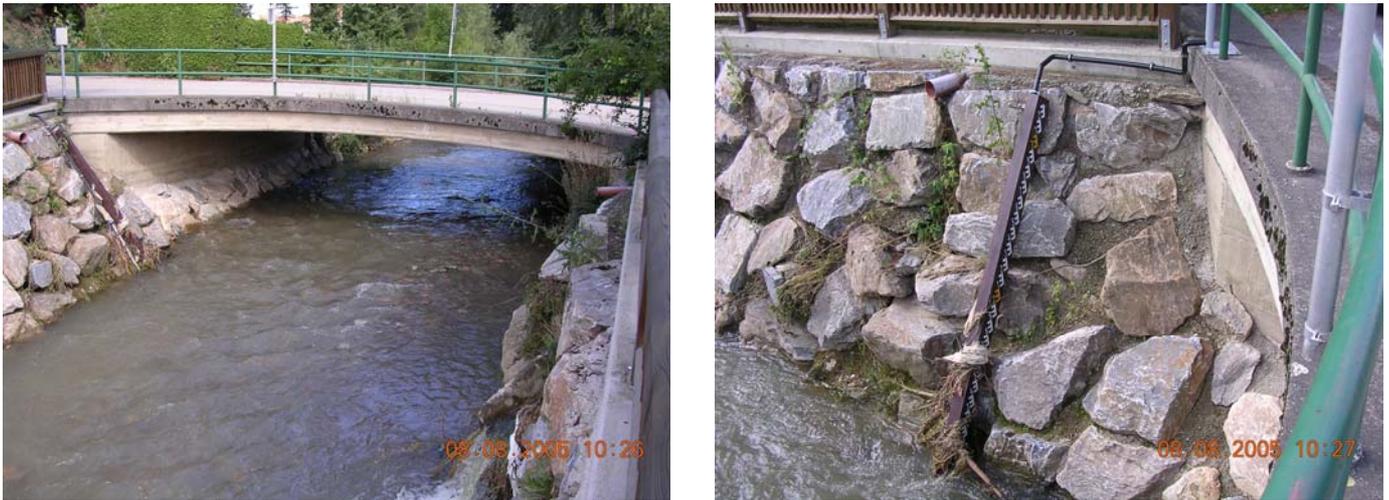
Abbildung 4: Pegel Preding/Weizbach

Am vor ca. einem Jahr errichteten Pegel Preding/Weizbach wurde der höchste Wasserstand am 30. Juli um 23:40 Uhr mit 229 cm erreicht. Laut gültiger Schlüsselkurve ergibt dies einen

Spitzendurchfluss von ca. 40 m³/s und entspricht somit etwa einem HQ₁₀. Fotos vom Pegel zeigt Abbildung 4.

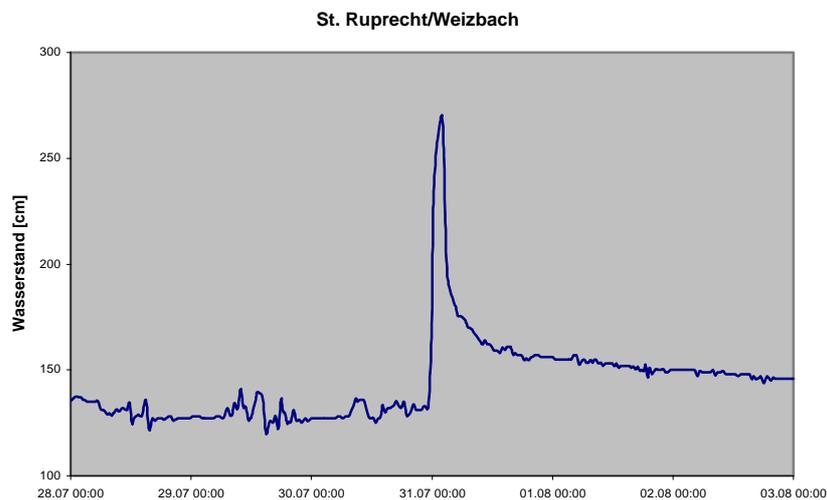
Abbildung 5: Wasserstandsganglinie am Pegel St. Ruprecht/Weizbach

Abbildung 5 zeigt den Verlauf der Wasserstandsganglinie am Pegel St. Ruprecht/Weizbach. Der höchste Wasserstand wurde am 31. Juli um 02:00 Uhr mit 270 cm erreicht. Laut gültiger Schlüsselkurve ergibt dies einen Durchfluss von ca. 28 m³/s und entspricht somit etwa einem HQ₃.

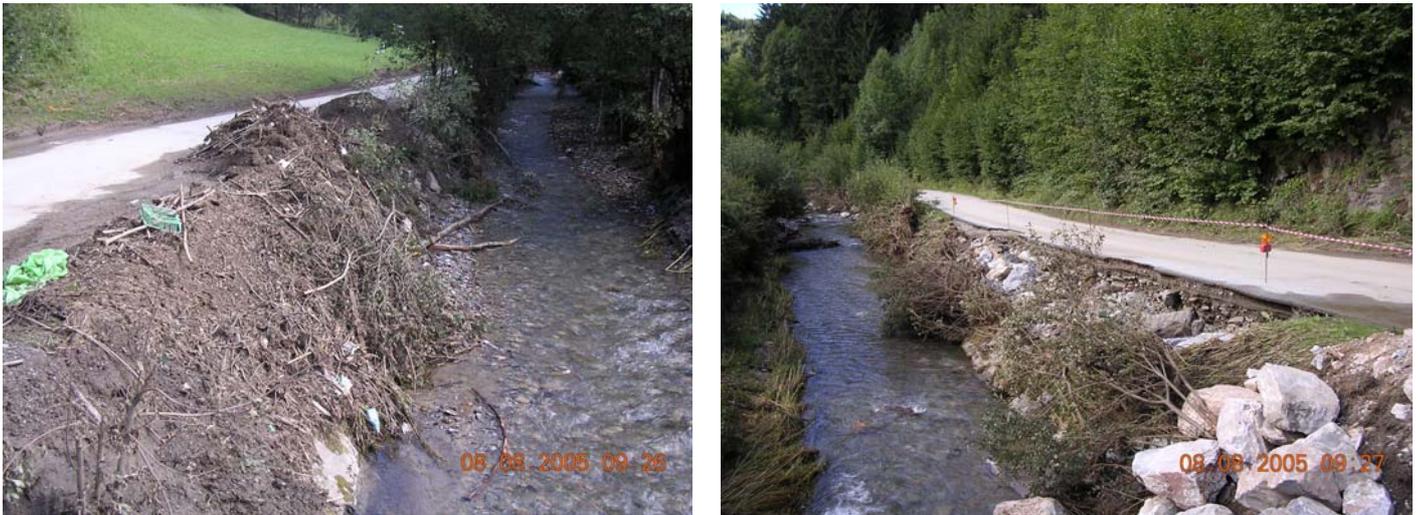
Abbildung 6: Raab vor Einmündung des Moderbaches

Vor der Einmündung des Moderbaches wurde die Durchflussspitze an der Raab anhand der Anschlaglinien bei einem Brückenprofil mit ca. 45 m³/s abgeschätzt. Laut gültigen

Gutachtenwerten entspricht dies etwa einem HQ_{30} . In diesem Bereich kam es zu kleinräumigen Überflutungen und Beschädigungen der Gemeindestraße (Abbildung 6).

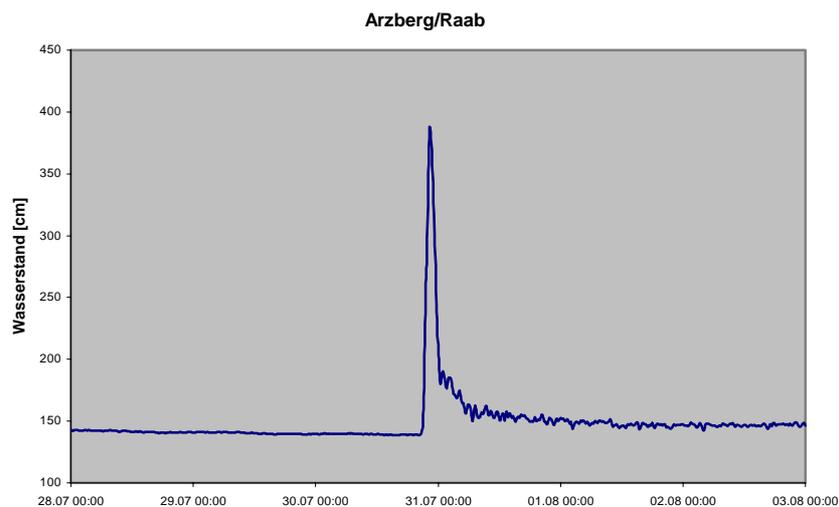
Abbildung 7: Wasserstandsganglinie am Pegel Arzberg/Raab

Nach der Einmündung des Moderbaches in die Raab befindet sich der Pegel Arzberg/Raab, an welchem die Hochwasserspitze am 30. Juli um 22:30 Uhr mit 397 cm aufgezeichnet wurde, die entsprechende Wasserstandsganglinie ist in Abbildung 7 dargestellt.

Die Hochwasserspitze entspricht laut gültiger Schlüsselkurve einem Durchfluss von ca. $120 \text{ m}^3/\text{s}$, wobei zu beachten ist, dass es in diesem Bereich auch zu erheblichem Vorlandabfluss gekommen ist (Überflutung des Sportplatzes), sodass die tatsächliche Durchflussspitze mit ca. $135 - 140 \text{ m}^3/\text{s}$ abgeschätzt werden kann, was nach gültigen Gutachtenwerten etwa einem HQ_{60} entspricht.

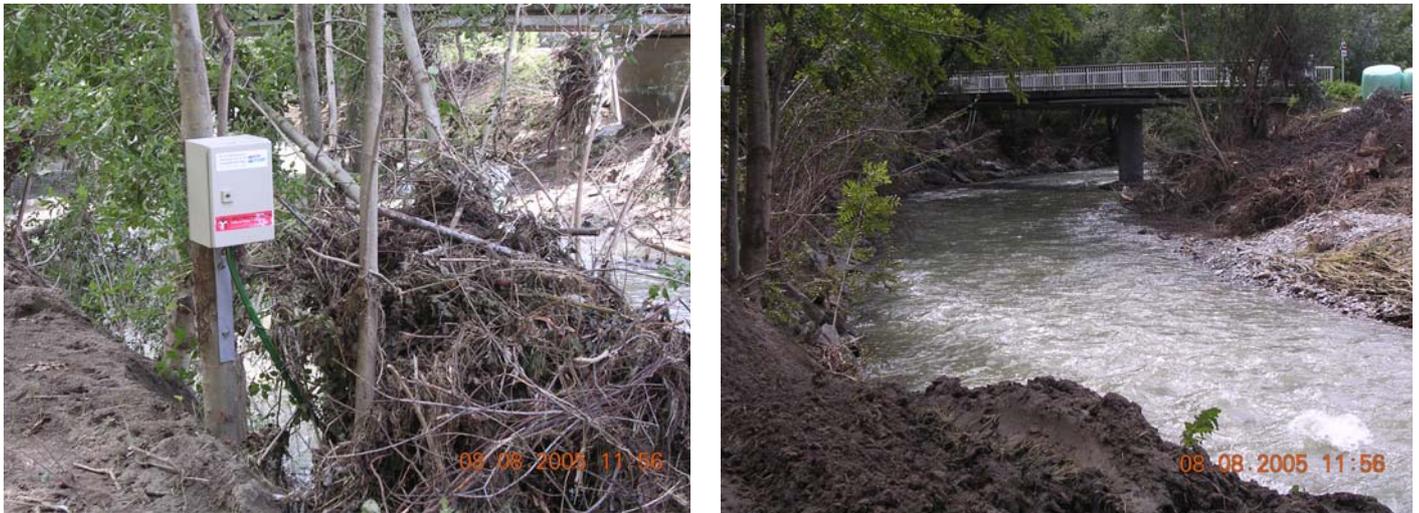
Aufgrund der beobachteten Anschlaglinien wurde der Spitzendurchfluss im Bereich Kleinsemmering/Steinberg (nach Raabklamm) mit ca. 130 – 140 m³/s abgeschätzt, was auch gut mit den beobachteten Werten am Pegel Arzberg/Raab korreliert. Der abgeschätzte Spitzendurchfluss entspricht für diesen Bereich laut gültigen Gutachtenwerten ca. einem HQ₄₀. Abbildung 8 zeigt einige Eindrücke der Auswirkungen des Hochwassers in diesem Bereich.

Abbildung 8: Bereich Kleinsemmering/Steinberg; links: Datensammler des HD Steiermark für Raab – Monitoring; rechts: Landesstrassenbrücke über die Raab

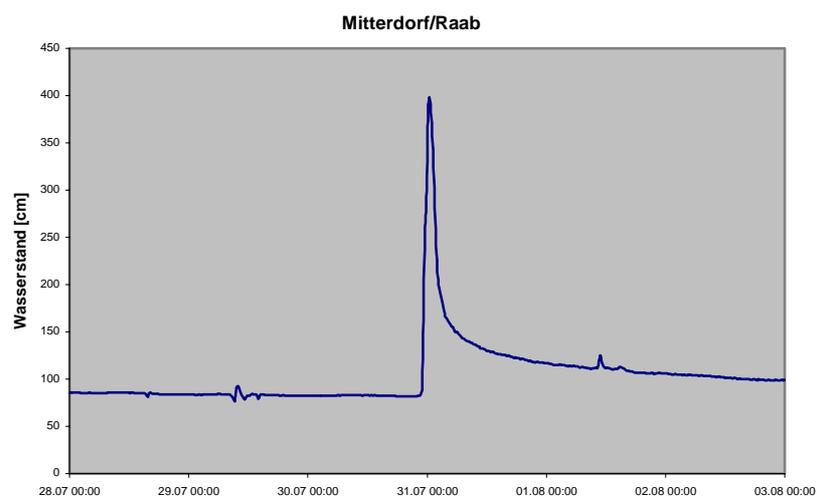
Abbildung 9: Wasserstandsganglinie am Pegel Mitterdorf/Raab

Den Verlauf der Wasserstandsganglinie am Pegel Mitterdorf/Raab zeigt Abbildung 9.

Die Hochwasserspitze wurde am 31. Juli um 00:30 Uhr mit 398 cm erreicht, dies entspricht laut gültiger Schlüsselkurve einem Durchfluss von ca. 140 m³/s, wobei bei diesem Wert der

Vorlandabfluss, der vor allem am rechten Ufer aufgetreten ist, bereits berücksichtigt ist. Dieser Durchfluss entspricht laut momentan gültigen Gutachtenwerten einem HQ_{30} . Einen Eindruck vom Pegelbereich nach dem Hochwasser zeigt Abbildung 10, wo an der Pegelhütte auch der höchste Wasserstand markiert wurde.

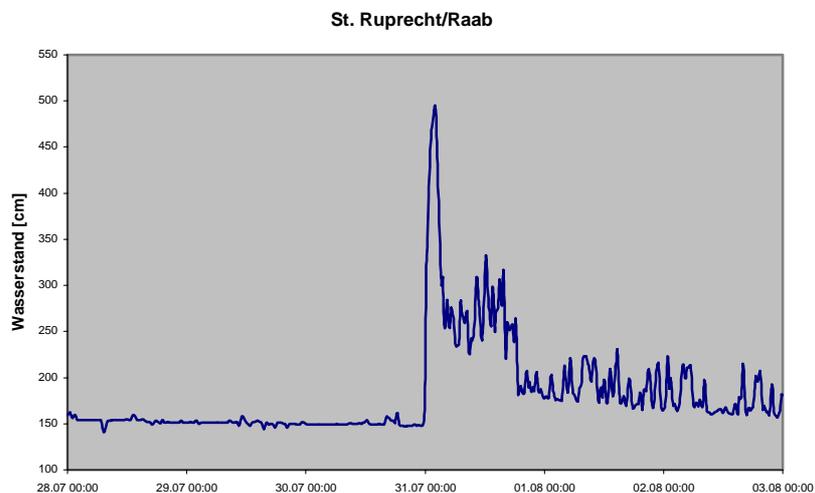
Abbildung 11: Wasserstandsganglinie am Pegel St. Ruprecht/Raab

Abbildung 11 zeigt den Verlauf der Wasserstandsganglinie am Pegel St. Ruprecht/Raab, wo der Weizbach bereits inkludiert ist.

Die Hochwasserspitze wurde am 31. Juli um 02:00 Uhr mit 495 cm erreicht, laut gültiger Schlüsselkurve entspricht dies einem Durchfluss von ca. $150 \text{ m}^3/\text{s}$ und somit entsprechend den gültigen Gutachtenwerten etwa einem HQ_{25} . Im Zuge des Hochwasserereignisses wurde der Pegel teilweise beschädigt, so wurden auch die Pegelstiege und die Drucksonde aus der Verankerung gerissen. Eindrücke des Pegelbereichs zeigt Abbildung 12.

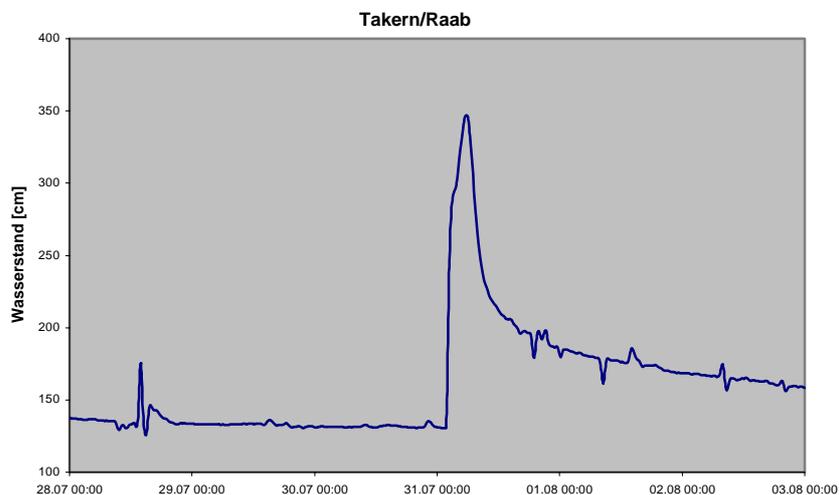
Abbildung 13: Verlauf der Wasserstandsganglinie am Pegel Takern/Raab

Am Pegel Takern/Raab zeigte sich die Hochwasserspitze bereits stark retentiert, nachdem sich die Niederschläge nur auf das obere Einzugsgebiet der Raab beschränkten. Den Verlauf der Wasserstandsganglinie am Pegel zeigt Abbildung 13. Der höchste Wasserstand wurde am 31. Juli um 5 Uhr 45 mit 347 cm erreicht. Laut gültiger Schlüsselkurve ergibt dies einen Durchfluss von ca. 74 m³/s, was einer Jährlichkeit von HQ₂ entspricht.

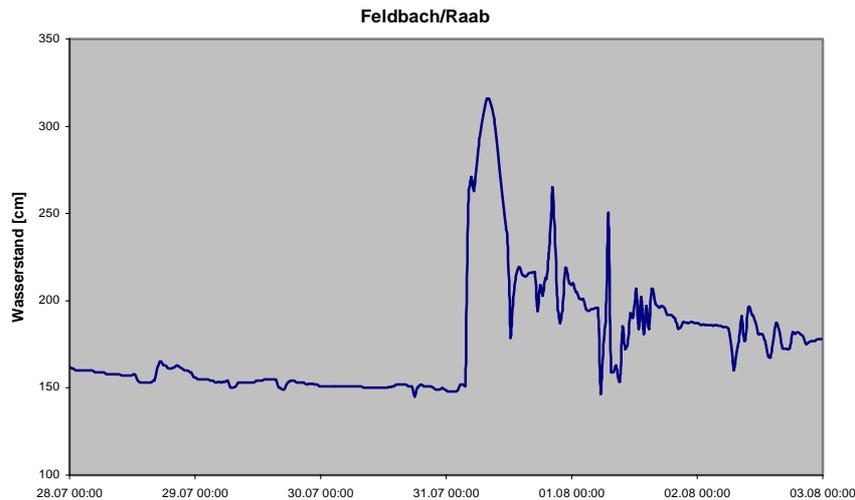
Abbildung 13: Verlauf der Wasserstandsganglinie am Pegel Feldbach/Raab

Noch stärker abgeschwächt als in Takern zeigte sich die Hochwasserspitze am Pegel Feldbach/Raab, die entsprechende Ganglinie ist in Abbildung 14 dargestellt. Der Spitzenwert wurde mit 316 cm am 31. Juli um 7 Uhr 45 erreicht, was einem Durchfluss von ca. 69 m³/s entspricht. Die Jährlichkeit laut gültigen Gutachtenwerten liegt somit deutlich unter einem HQ₁.
