## DIE HOCHWASSEREREIGNISSE IM JULI 2024 IN DER STEIERMARK

### Einleitung

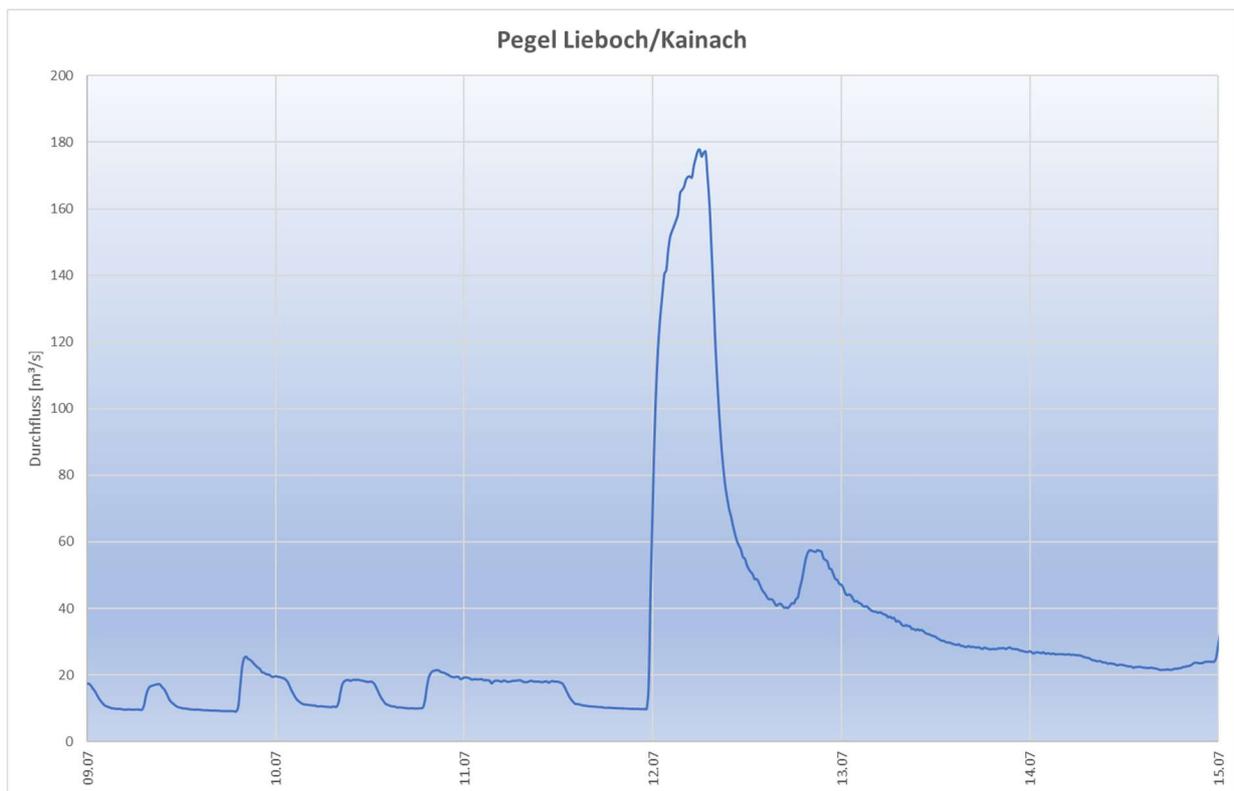
Abbildung 5: Durchflussganglinie am Pegel Lieboch/Kainach vom 9. bis 15. Juli

Seitens des HD Steiermark wurde die durch die Teigitsch verursachte Hochwasserwelle am Pegel Lieboch/Kainach mit einer Durchflussspitze am 12.7. um 06:50 mit  $181 \text{ m}^3/\text{s}$  registriert (Abbildung 5). Dies entspricht in etwa einem  $\text{HQ}_4$ .

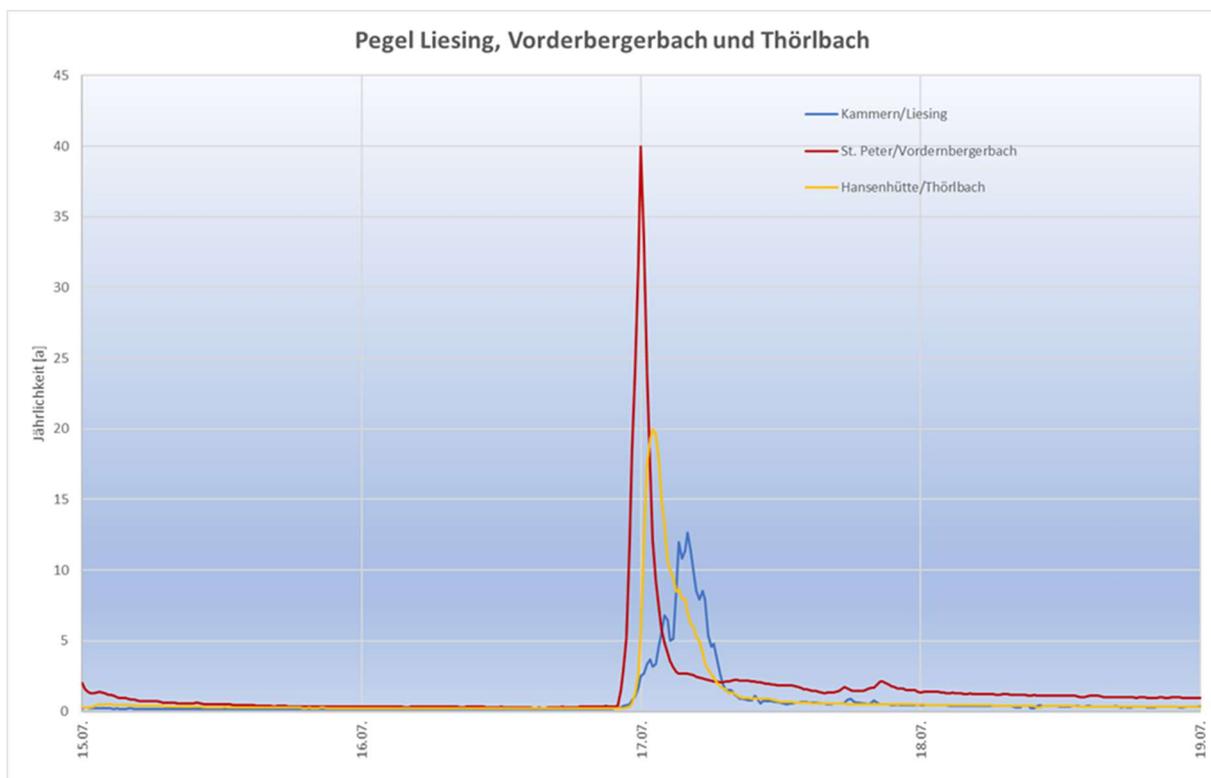
Abbildung 6: Durchflussganglinien normiert auf die Jährlichkeit für die Pegel Kammern/Liesing, St. Peter/Vordernbergerbach und Hansenhütte/Thörlbach vom 15.07. bis 19.07.2024

Am Pegel Kammern/Liesing wurde ein Spitzendurchfluss von ca.  $46 \text{ m}^3/\text{s}$  beobachtet, was in etwa einem  $HQ_{15}$  entspricht. Der Spitzendurchfluss am Pegel St. Peter/Vordernbergerbach lag etwa bei  $50 \text{ m}^3/\text{s}$  und somit im Bereich eines  $HQ_{40}$ . Am Pegel Hansenhütte/Thörlbach lag der Spitzendurchfluss bei ca.  $107 \text{ m}^3/\text{s}$  und damit in etwa bei einem  $HQ_{30}$ .

Die auf die Jährlichkeit normierten Ganglinien von Liesing, Vordernbergerbach und Thörlbach zeigt Abbildung 6.

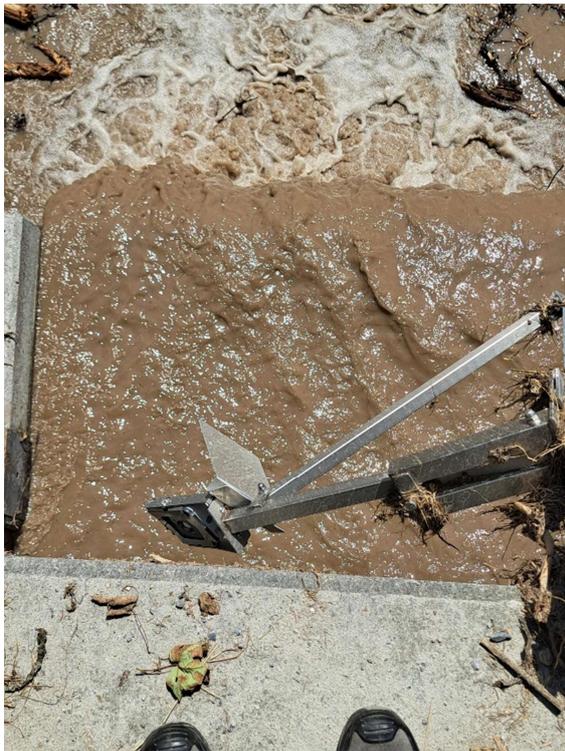
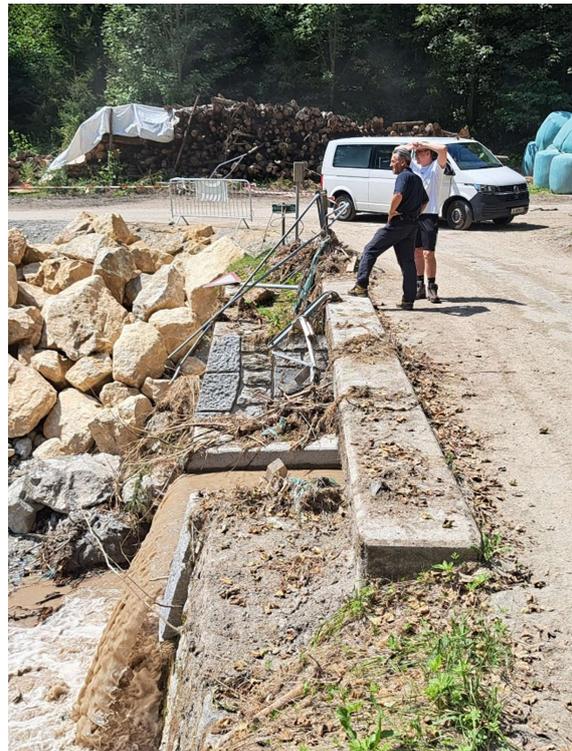
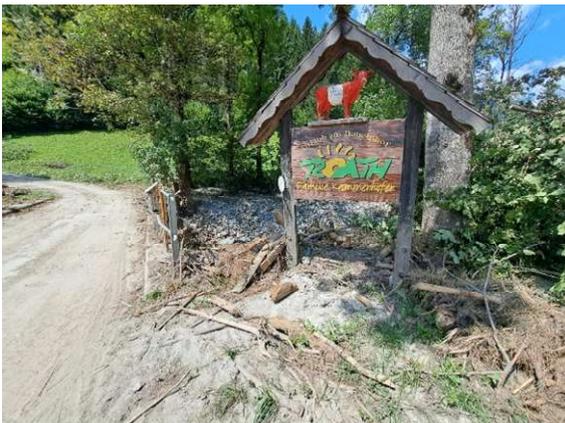
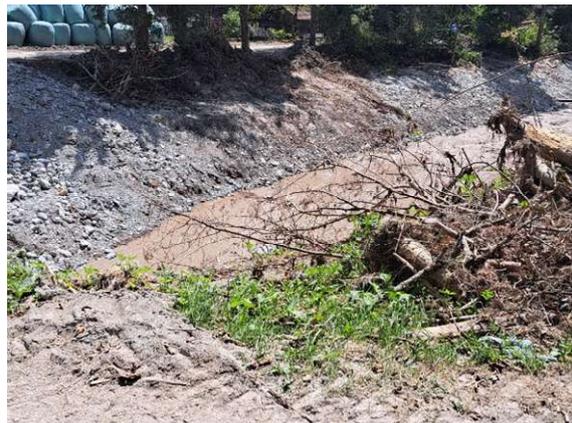
Abbildung 7: Bilder vom Bereich Pegel Feistring/Feistringbach

vom hydrographischen Dienst ein Pegel betrieben, der auch während des Hochwasserereignisses Aufzeichnungen geliefert hat. Da es auch Überströmungen der Brücke, an der der Pegelsensor montiert ist, gegeben hat, und aufgrund der sehr hohen Geschiebeführung ist eine Abschätzung relativ schwierig, der Spitzendurchfluss wird sich etwa im Bereich zwischen 40 und 50 m<sup>3</sup>/s bewegt haben, was einer Jährlichkeit >HQ<sub>100</sub> entspricht.

Eindrücke vom Pegelbereich an der Feistring samt dem durch das Hochwasserereignis beschädigten Radarsensor zeigt Abbildung 7.

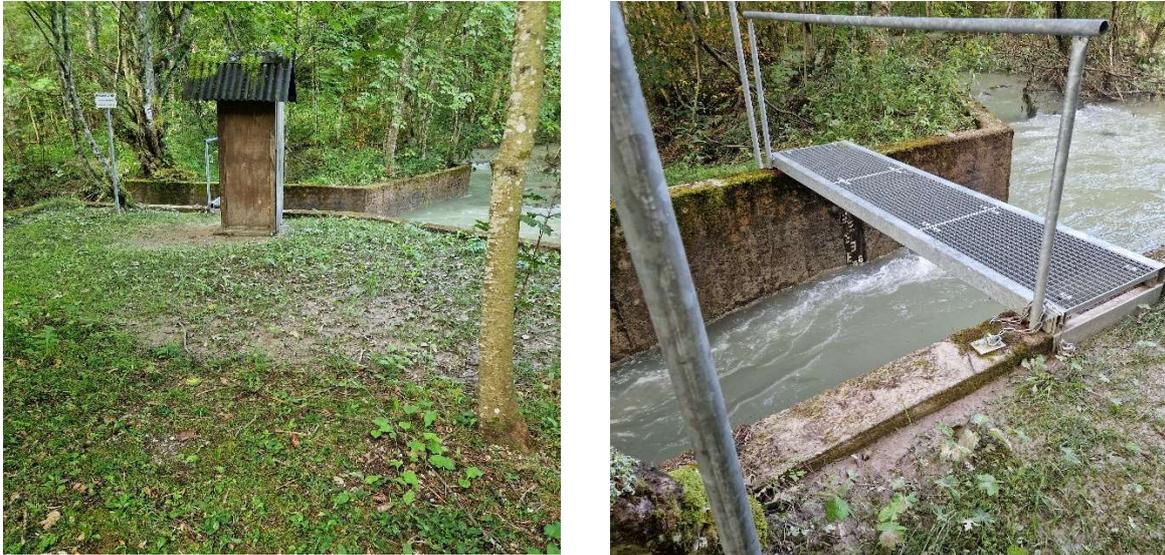
Abbildung 8: Bilder vom Bereich Pegel Seewiesen/Seebach

Am Pegel Seewiesen/Seebach kam es ebenfalls zu relativ großflächigen Umströmungen im Pegelbereich, weshalb der Gesamtdurchfluss nur relativ grob abgeschätzt werden kann. Im betonierten Rechteckprofil des Pegels, das zur Gänze gefüllt war, wurden laut aktueller Schlüsselkurve ca. 12 m<sup>3</sup>/s gemessen, inklusive der Umströmungen dürfte somit ein

Spitzendurchfluss im Bereich von ca.  $20 \text{ m}^3/\text{s}$  aufgetreten sein. Dies entspricht laut den derzeit gültigen Gutachtenwerten ebenfalls einer Jährlichkeit  $> \text{HQ}_{100}$ .

Bilder vom Pegel Seewiesen/Seebach sind in Abbildung 8 zu sehen.
