DIE HOCHWASSEREREIGNISSE IM JULI UND AUGUST 2017 IN DER STEIERMARK

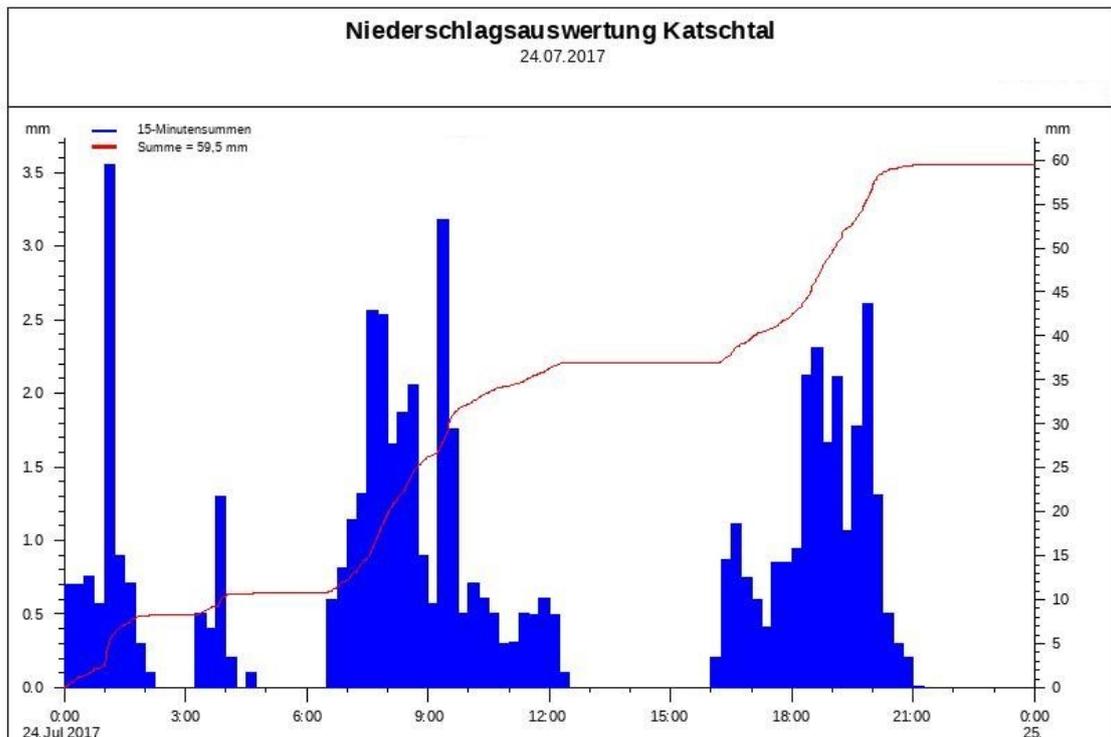
Abbildung 1: Niederschlagsverhalten an der Station Katschtal vom 24.7.2017

Wie aus Abbildung 1 zu erkennen ist, waren an der Station Katschtal am 24.7. 2 Niederschlagsereignisse mit einer Dauer von jeweils ca. 5 Stunden zu beobachten, die Gesamtniederschlagssumme betrug ca. 60 mm.

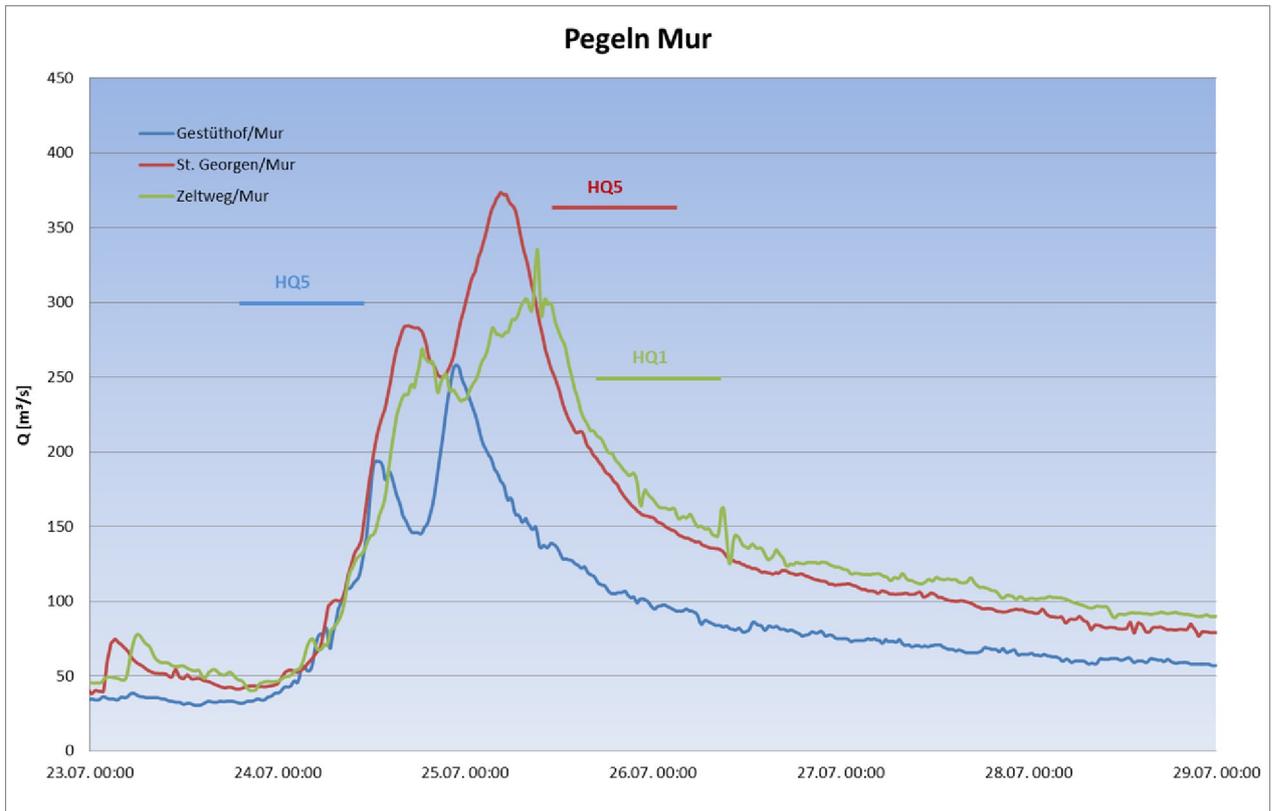
Abbildung 2: Durchflussganglinien an den Pegeln der Mur vom 23.7. bis 29.7.2017

Abbildung 2 zeigt die Verläufe der Durchflussganglinien an den Pegeln der Mur. Dabei waren Jährlichkeiten der Spitzendurchflüsse zwischen HQ₃ (Gestüthof) und HQ₅ (St. Georgen) zu beobachten.

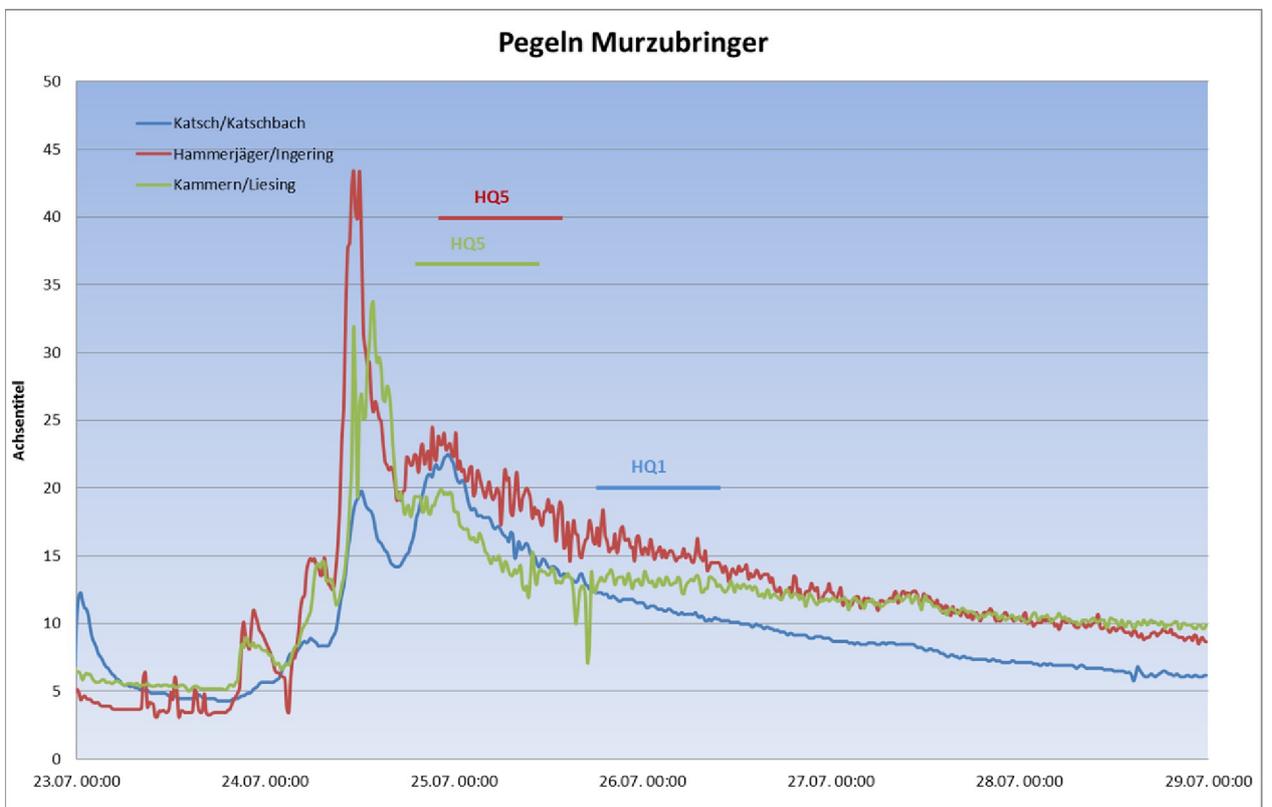
Abbildung 3: Durchflussganglinien an den Pegeln der vom Hochwasserereignis betroffenen Zubringer der Mur vom 23.7. bis 29.7.2017

In Abbildung 3 sind die Durchflussganglinien an den vom Hochwasserereignis betroffenen Pegeln an den Zubringern der Mur dargestellt. Die höchsten Jährlichkeiten waren dabei an den Pegeln Kammern/Liesing und Hammerjäger/Ingering (~ HQ₇₋₈) zu beobachten.

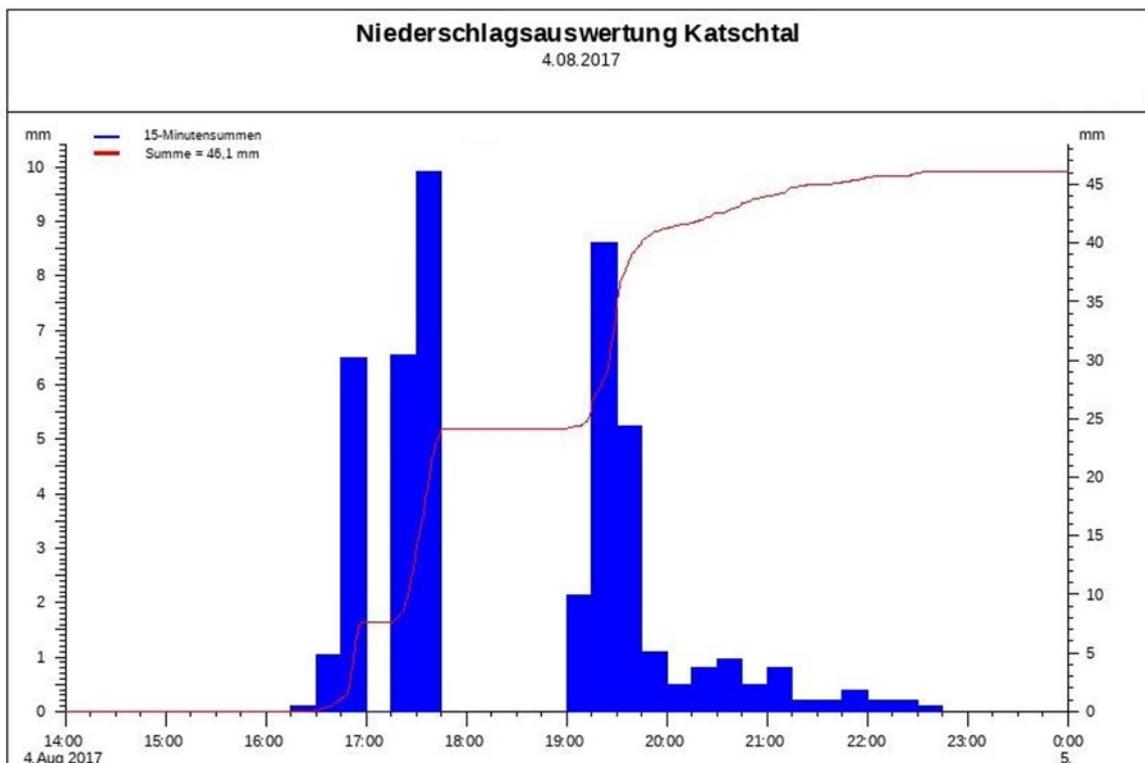
Abbildung 4: Niederschlagsverhalten an der Station Katschtal vom 4.8.2017

Die Abbildungen 4 und 5 zeigen das Niederschlagsverhalten an der Station Katschtal am 4. bzw. 5. August, in Abbildung 6 ist jene an der Station Kraubath vom 5. August zu erkennen. Die Gesamtniederschlagssummen lagen dabei am 4. August bei etwa 45 mm (Station Katschtal) und am 5. August zwischen 70 mm (Katschtal) und 85 mm (Kraubath). Weiters wurde für den 5. August für die Perioden mit den intensivsten Niederschlägen eine Analyse der dabei auftretenden Jährlichkeiten durchgeführt, die Ergebnisse zeigt Tabelle 1. Die höchsten Jährlichkeiten waren dabei an der Station Kraubath mit 63 mm Niederschlag in einer Stunde beobachtet, was in etwa einem 50-jährlichem Niederschlagsereignis entspricht.

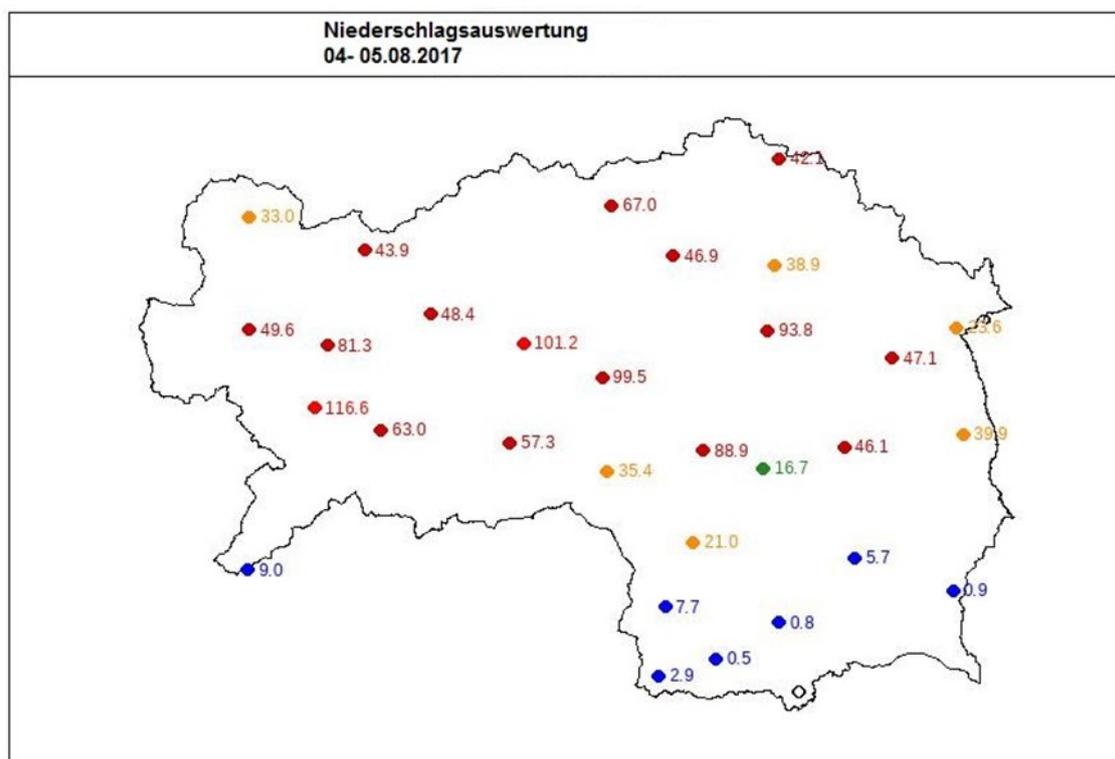
Abbildung 7: Gesamtniederschlagssummen in der Steiermark am 4. und 5. 8.2017

In Abbildung 7 sind die Gesamtniederschlagssummen in der Steiermark für den 4. und 5. August dargestellt. Dabei ist zu erkennen, dass die Hauptniederschlagstätigkeit entlang des Niederen Tauern (oberes Murtal bzw. Ennstal) mit bis zu 116 mm in 2 Tagen zu verzeichnen war, wobei zu erwähnen ist, dass aufgrund der aufgetretenen Hochwasserereignisse vor allem an den Zubringern zur Enns kleinräumige Niederschlagszellen mit (deutlich) höheren Niederschlagssummen, die vom Messnetz des hydrographischen Dienstes nicht erfasst wurden, aufgetreten sind.

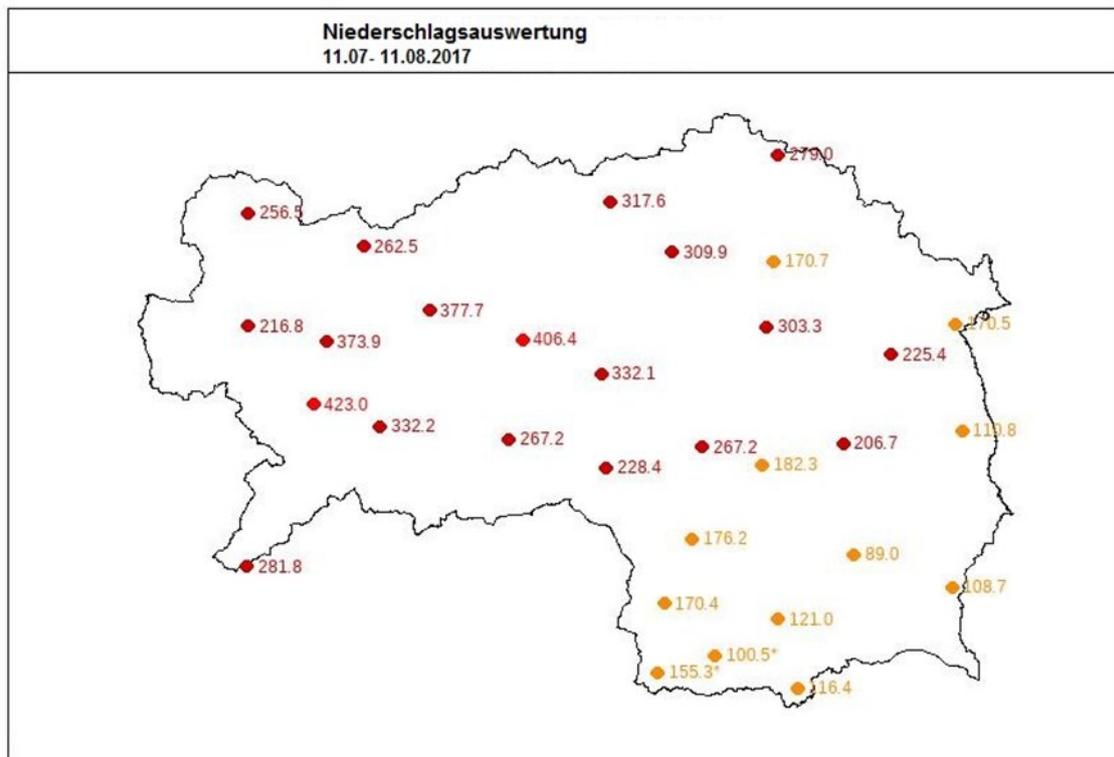
Abbildung 8: Gesamtniederschlagssummen in der Steiermark vom 11. Juli bis 11. August 2018

Abbildung 8 zeigt die Niederschlagssummen für die Periode 11. Juli bis 11. August. Auch für diesen Zeitraum waren die höchsten Niederschlagssummen (über 400 mm) im Bereich des oberen Murtals zu beobachten.

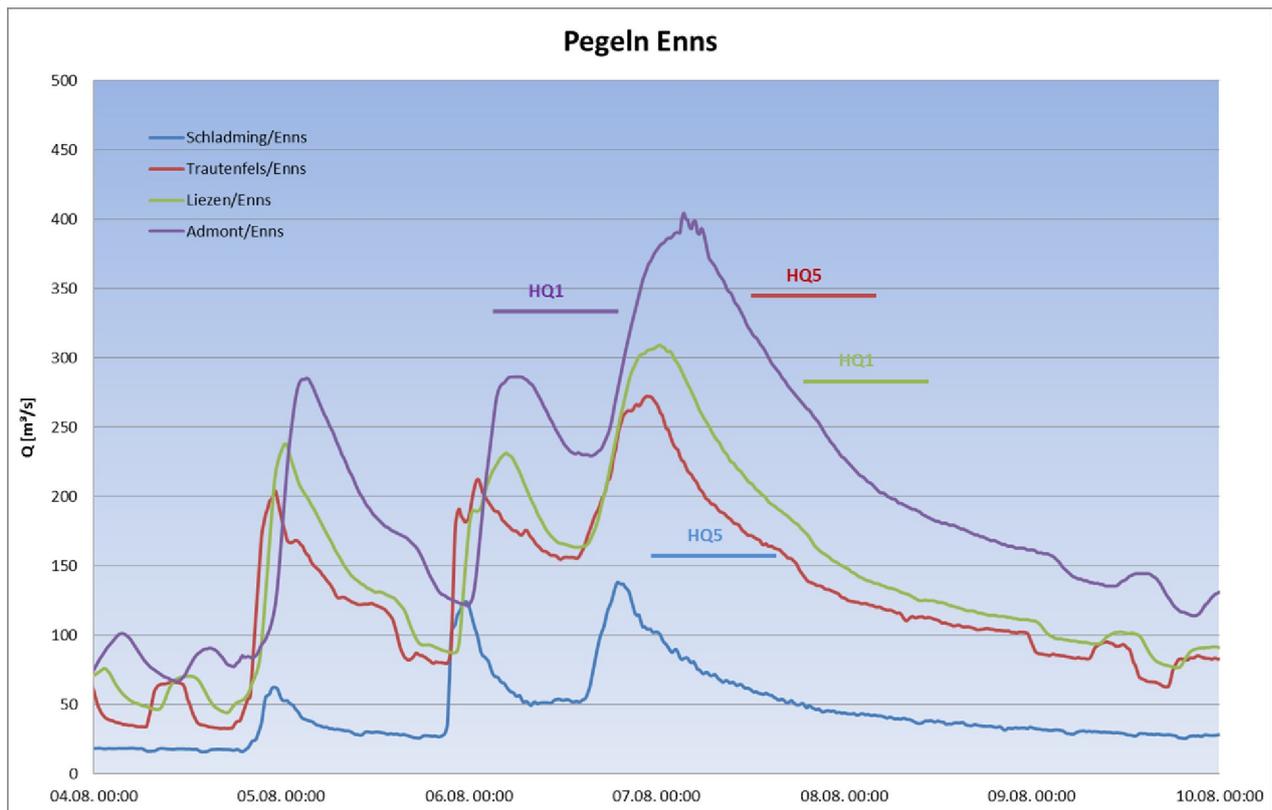
Abbildung 9: Durchflussganglinien an den Pegeln der Enns vom 4.8. bis 10.8.2017

Wie in Abbildung 9 zu erkennen ist, traten an den Pegeln der Enns im Zeitraum vom 4. August bis 8. August drei Hochwasserspitzen auf, die höchste war dabei jeweils die letzte Spitze. Die Jährlichkeiten lagen zwischen HQ₂ (Liezen) und HQ₄ (Schladming).

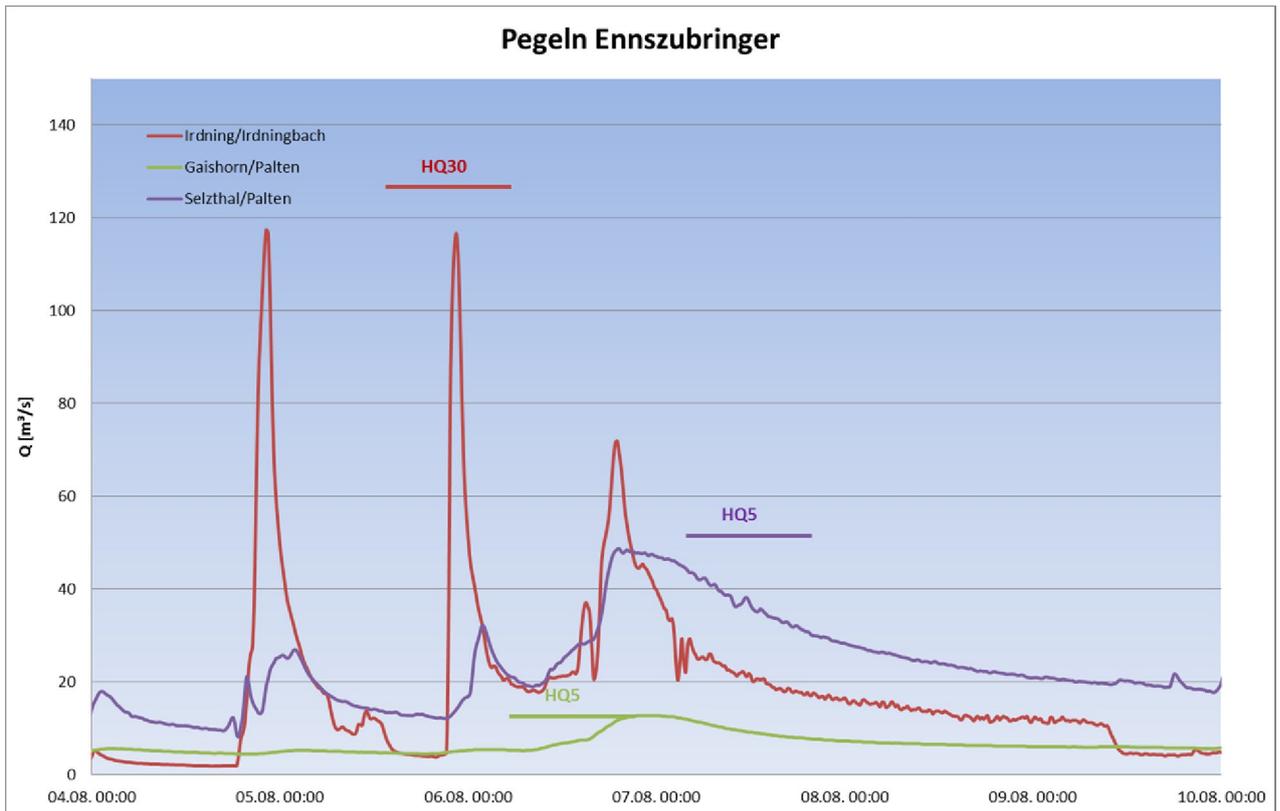
Abbildung 10: Durchflussganglinien an den Pegeln der Zubringer zur Enns vom 4.8. bis 10.8.2017

Die an der Enns beobachteten 3 aufeinanderfolgenden Hochwasserspitzen waren auch an den Zubringern zu beobachten (Abbildung 10). Während allerdings an der Palten (Pegel Selzthal) ebenfalls die 3. Spitze die höchste war, waren am Pegel Irdning/Irdningbach die ersten beiden sehr kurzfristigen Spitzen mit fast identen Spitzendurchflüssen als die höchsten zu verzeichnen. Die Jährlichkeiten der Spitzendurchflüsse waren an der Palten in etwa bei HQ₅, am Irdningbach im Bereich eines HQ₂₅.

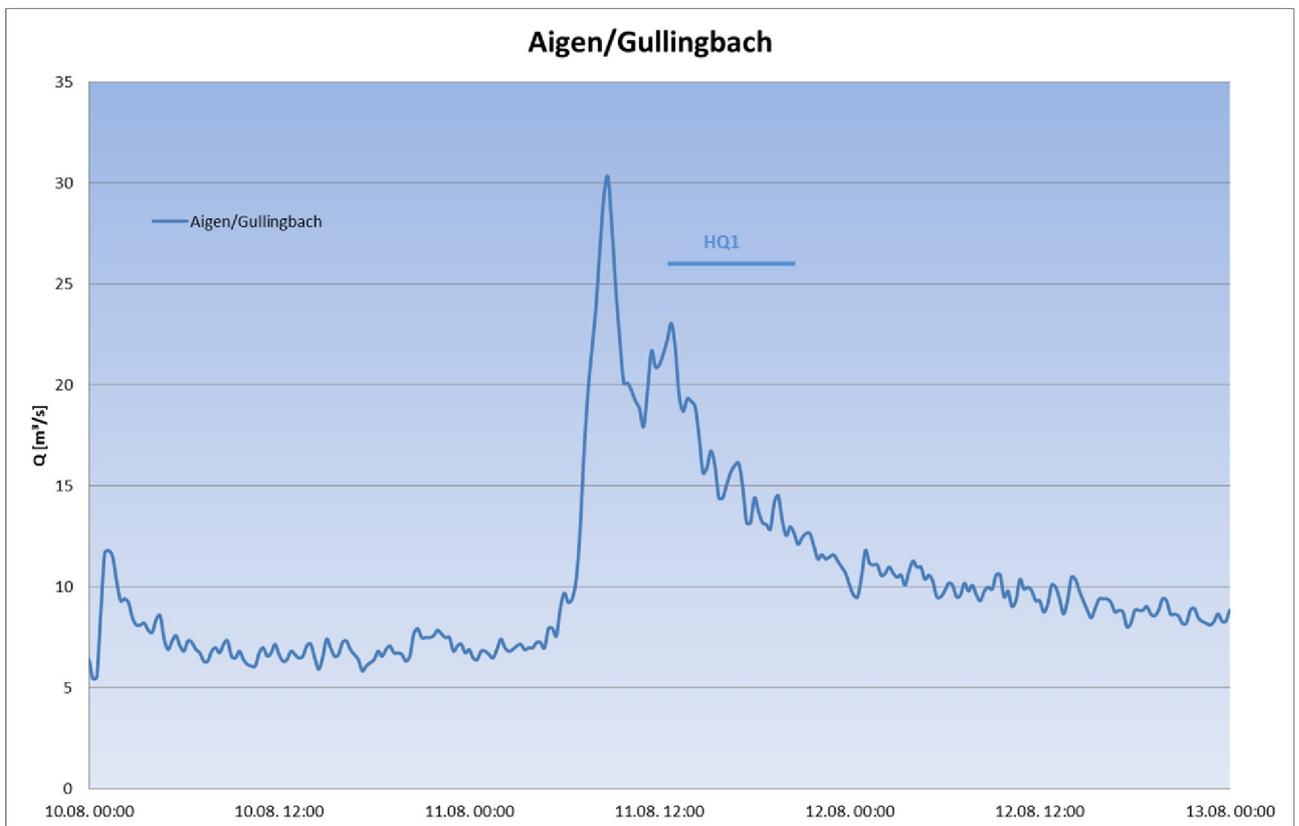
Abbildung 11: Durchflussganglinien am Pegel Aigen/Gullingbach vom 10.8. bis 13.8.2017

Ein weiteres Hochwasserereignis war am 11. August am Gullingbach zu beobachten, verursacht durch eine sehr kleinräumige Niederschlagszelle im Bereich Liezen, Rottenmann und Oppenberg. Die Durchflussganglinie am Pegel Aigen/Gullingbach ist in Abbildung 11 dargestellt, wobei der Spitzendurchfluss selbst durch eine numerische Simulation auf Basis der für das Hochwasserschutzprojekt aufgemessenen Querprofile mittel HydroAs 2D nachgerechnet wurde. Aus der Simulation ergab sich eine Hochwasserspitze von ca. 37 m³/s, was einer Jährlichkeit von etwa HQ₃ entspricht.

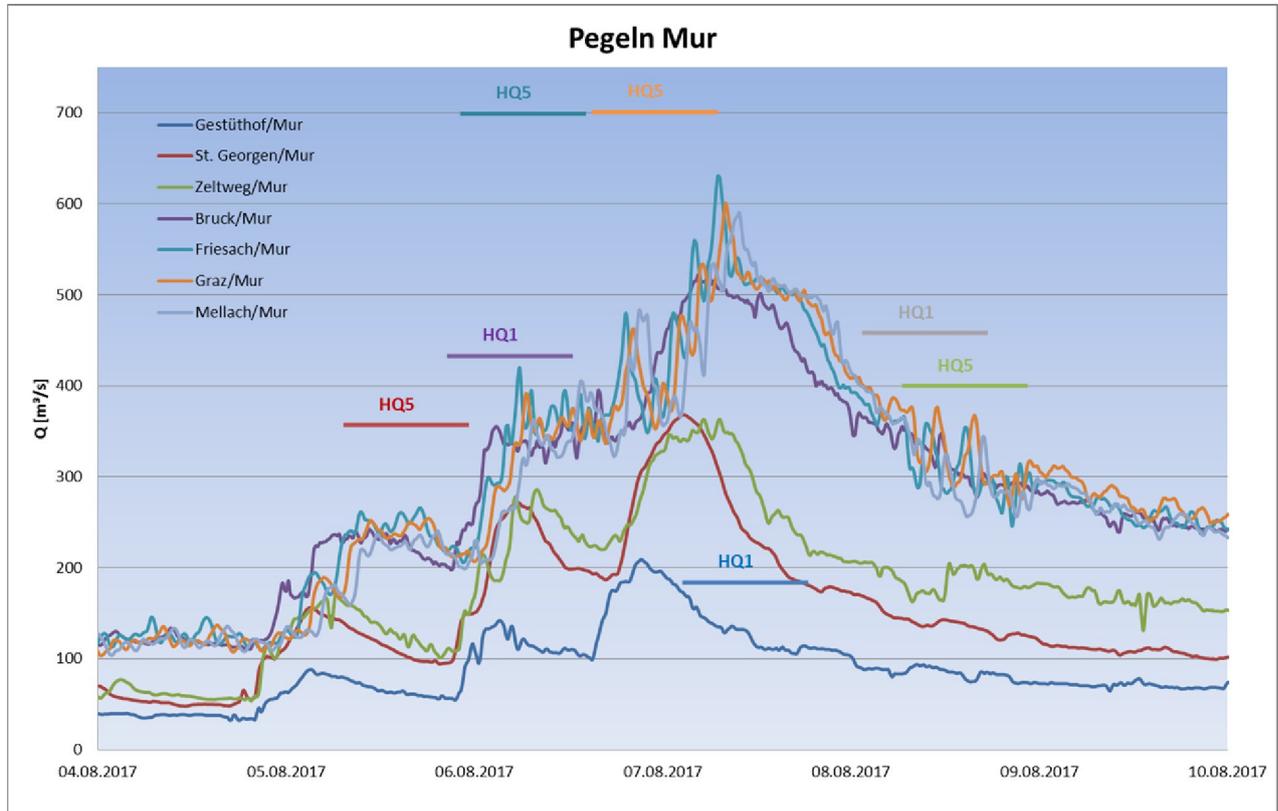
Abbildung 12: Durchflussganglinien an den Pegeln der Mur vom 4.8. bis 10.8.2017

Abbildung 12 zeigt die Durchflussganglinien an den Pegeln der Mur vom 4. bis 10. August. Die höchsten Jährlichkeiten der Spitzendurchflüsse lagen dabei bei einem HQ₅ (St. Georgen/Mur). Am Pegel Graz wurde in etwa ein HQ₄ beobachtet, was zu einer vorübergehenden Sperre der Murpromenade führte. Am Pegel Mureck/Mur lag die Jährlichkeit bereits unter einem HQ₁.

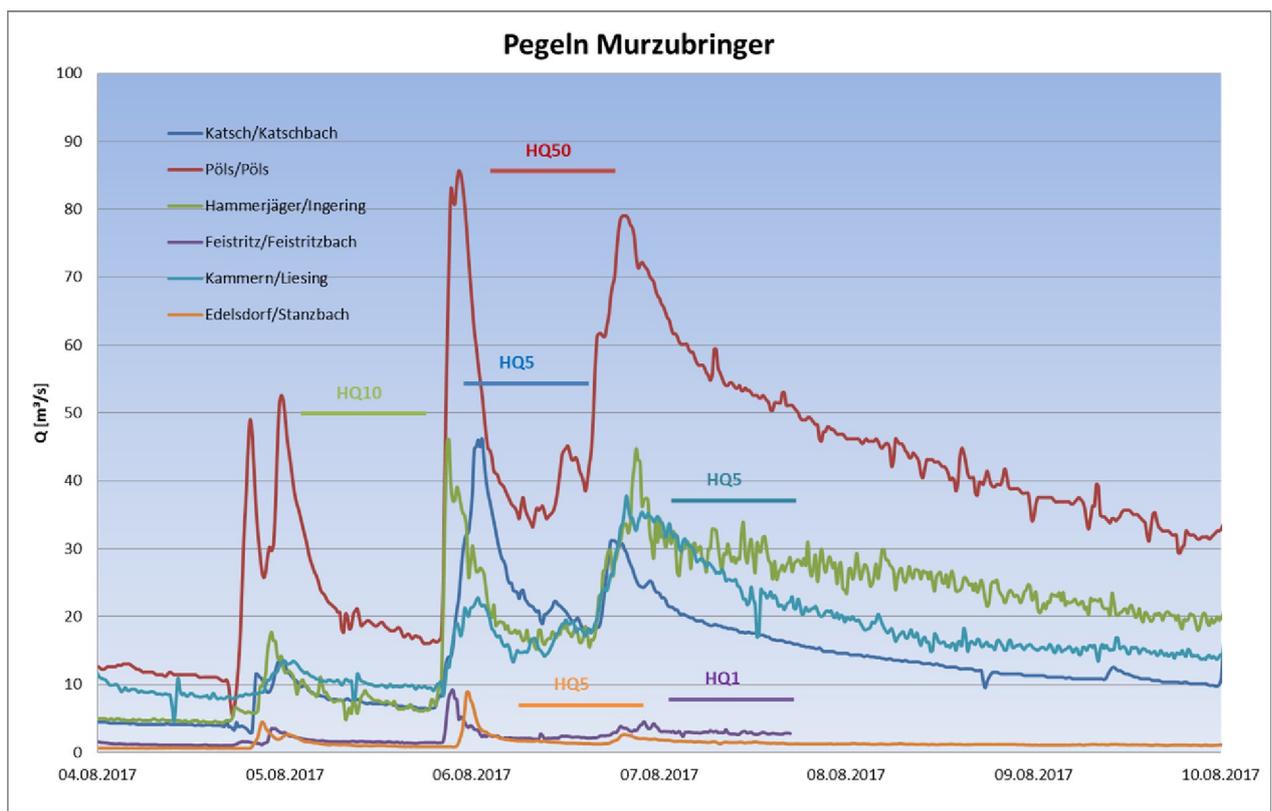
Abbildung 13: Durchflussganglinien an den Pegeln der Zurbringer zur Mur vom 4.8. bis 10.8.2017

In Abbildung 13 sind die Durchflussganglinien am Katschbach, Pöls, Ingeringbach, Feistritz, Liesing und Stanzbach dargestellt. Die höchste Jährlichkeit war dabei mit ca. einem HQ₅₀ am Pegel Pöls/Pöls zu beobachten. An der Ingering (Pegel Hammerjäger/Ingering) lag die Jährlichkeit des Spitzendurchflusses etwa bei HQ₁₀. An den übrigen betrachteten Pegeln lagen die Jährlichkeiten zwischen HQ₁ (Pegel Feistritz/Feistritzbach) und max. HQ₅ (Pegel Katsch/Katschbach und Pegel Kammern/Liesing).

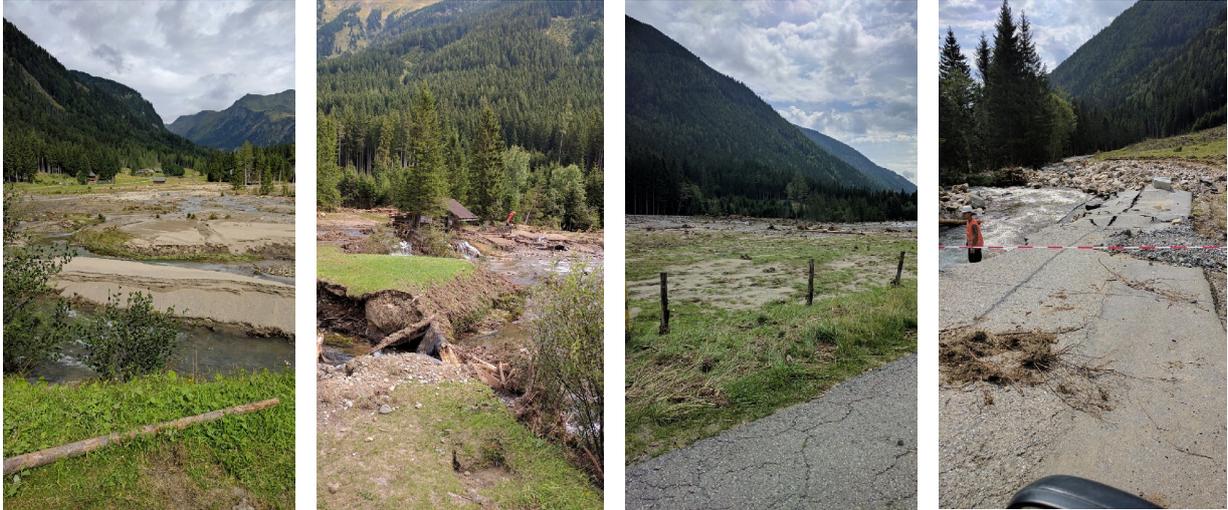
Allerdings dürften die Jährlichkeiten der Spitzendurchflüsse im oberen Katschtal (siehe auch Fotos in Abbildung 14) auf Basis der dort aufgetretenen Überflutungen wesentlich höher gewesen sein und sich bis zum Pegel aufgrund der Retentionswirkungen deutlich reduziert haben.

Abbildung 14: Bilder vom Hochwasserereignis am 6.8.2017 im Bereich des Katschtales

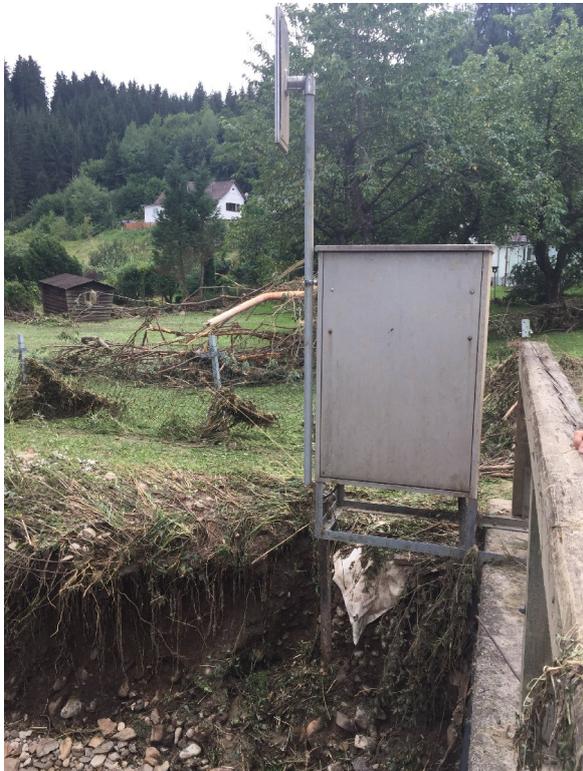
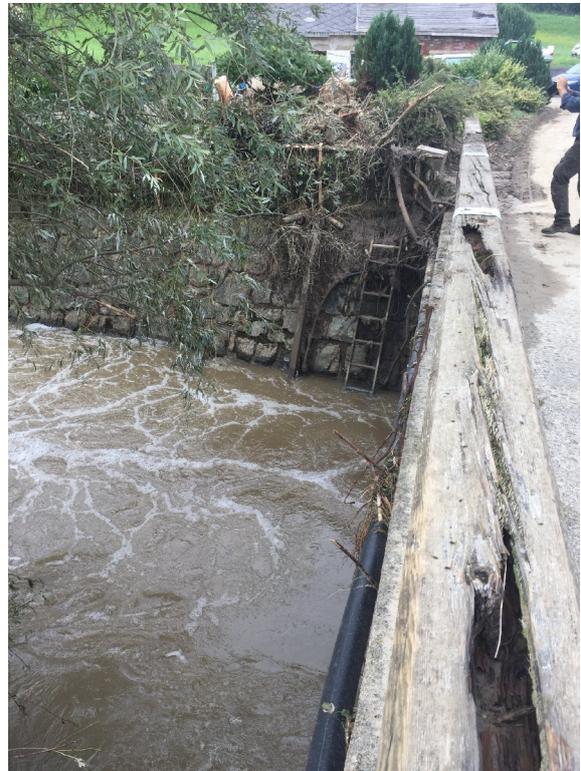
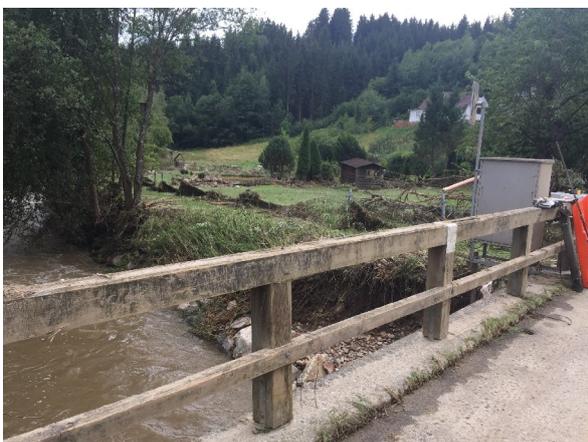
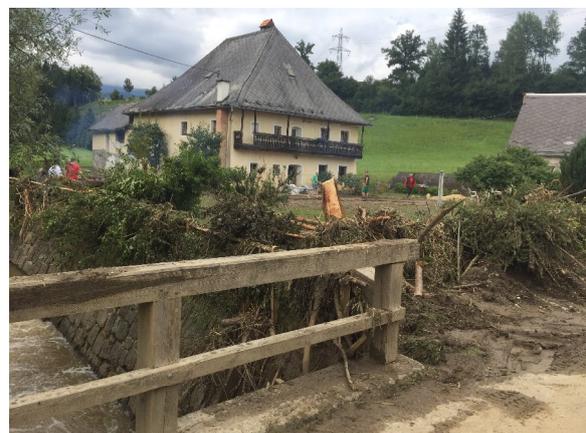
In Bezug auf die aufgetretenen Schäden am meisten vom Hochwasserereignis betroffen war der Kobenzbach (Fotos in Abbildung 15), wo zwar vom HD Steiermark ein Pegel betrieben wird, der allerdings während des Hochwasserereignisses massiv umflossen bzw. auch durch die Verklauung der Brücke stark beeinflusst war. Daher wurde versucht, die aufgetretenen

Spitzendurchflüsse anhand eines 2-D Modells mittels der Software Hydro-As auf Basis von aufgenommenen Querprofilen und den beobachteten Anschlaglinien im Pegelbereich bzw. im Bereich des Sportplatzes Kobenz zu simulieren. Aus den Simulationen, die mit Hochwasserwellen mit Scheiteldurchflüssen zwischen 60 – 80 m³/s berechnet wurden, ergab sich als wahrscheinlichstes Szenario ein Spitzendurchfluss von 80 m³/s, was in etwa einem HQ₁₀₀ entspricht.

Abbildung 15: Bilder vom Hochwasserereignis am 6.8.2017 im Bereich Pegel Kobenzbach

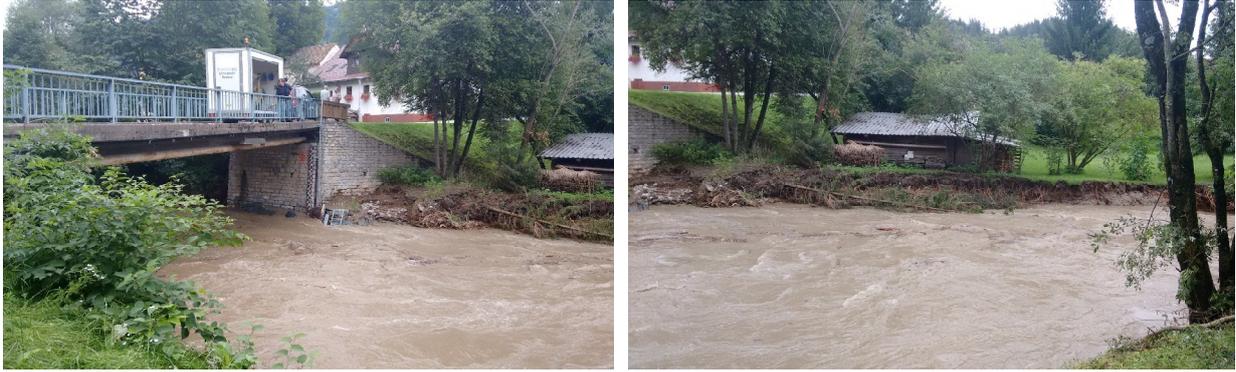
Ein ähnliches Problem ergab sich am Wölzerbach, wo vom HD Steiermark in Niederwölz ein Pegel betrieben wird. Wie bereits bei der Analyse des Hochwasserereignisses vom 24. Juli erwähnt, hat sich das Pegelprofil seit dem Beginn der Errichtung der Hochwasserschutzmaßnahmen für den Bereich Niederwölz ständig verändert bzw. eingetieft. Im Zuge des Hochwasserereignisses kam es allerdings am 5. August zu massiven Anlandungen im Pegelprofil, wodurch die für das Juliereignis gültige Schlüsselkurve für dieses Ereignis nicht herangezogen werden konnte. Jedoch wurde am 7. August im ablaufenden Ast des Ereignisses eine Durchflussmessung bei bereits geänderten Querprofil durchgeführt, auf Basis derer der Spitzendurchfluss mit etwa 70 m³/s abgeschätzt werden konnte, was in etwa einem HQ₆ entspricht. Allerdings dürften auch am Wölzerbach am Oberlauf (Bereich Oberwölz) wesentlich höhere Jährlichkeiten aufgetreten sein als am Pegel Niederwölz selbst. Bilder vom Ereignis am Pegel Niederwölz sind in Abbildung 16 dargestellt.

Abbildung 16: Bilder vom Hochwasserereignis am 6.8.2017 bzw. von der Hochwassermessung am 7.8.2017 am Pegel Niederwölz/Wölzerbach

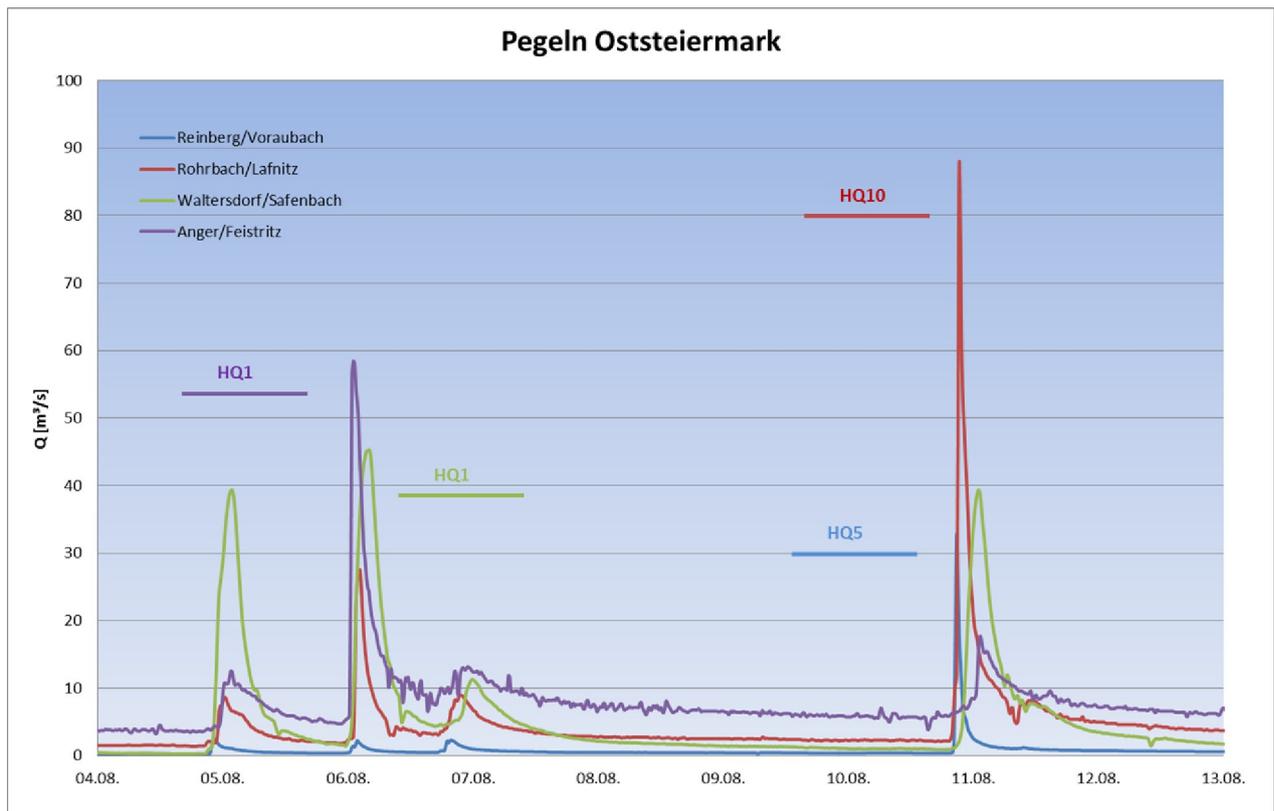
Abbildung 17: Durchflussganglinien an den von den Hochwasserereignissen betroffenen Pegeln in der Oststeiermark vom 4.8. bis 13.8.2017

Auch einige Pegel in der nördlichen Oststeiermark waren sowohl vom Ereignis am 6. August als auch am 10. August betroffen. Die höchste Jährlichkeit des Spitzendurchflusses lag dabei bei ca. HQ₁₅ (Pegel Rohrbach/Lafnitz), am Voraubach wurde ein HQ₆ beobachtet, die Pegel Waltersdorf/Safenbach und Anger/Feistritz lagen bei HQ₂ bzw. HQ₁ (Abbildung 17).

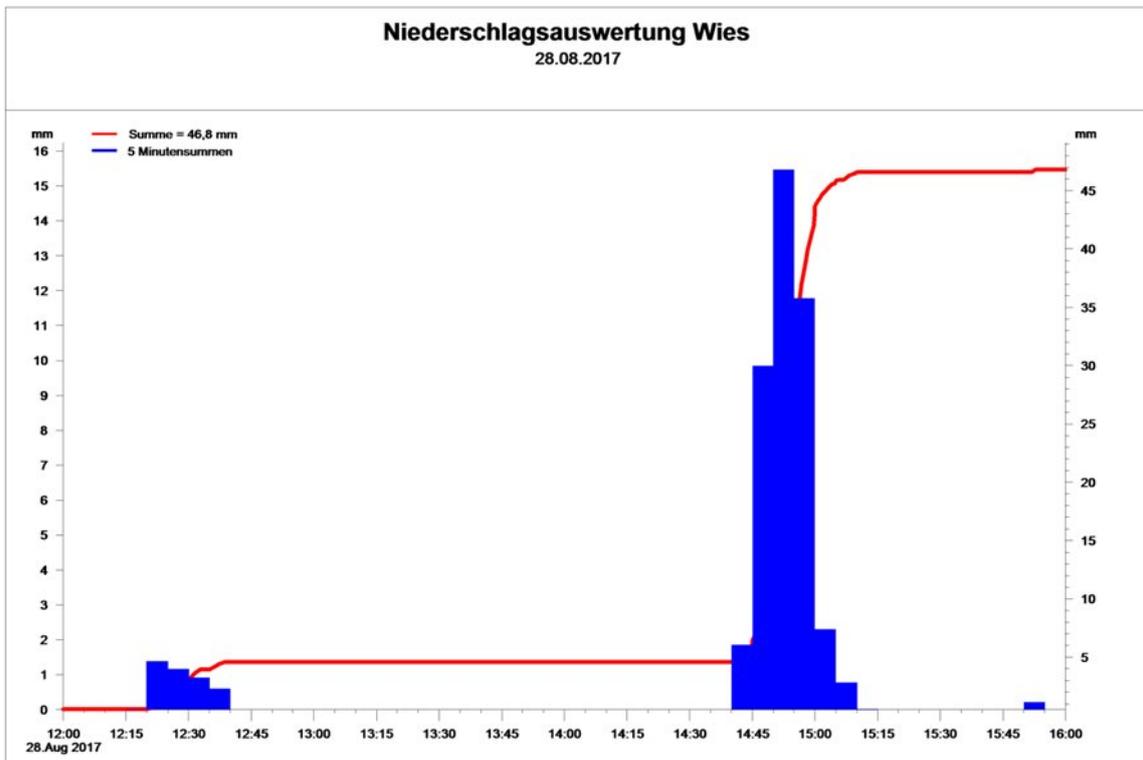
Abbildung 18: Niederschlagsverhalten an der Station Wies vom 28.8.2017

Wie Abbildung 18 zeigt, wurden an der Station Wies innerhalb von 20 Minuten ca. 40 mm Niederschlag beobachtet, dies entspricht für diese Dauerstufe in etwa einem 100-jährlichen Niederschlagsereignis. Das Starkregenereignis führte zu lokalen Überschwemmungen und zahlreichen Überflutungen von Häusern, allerdings wurde an keinem Pegel des hydrographischen Dienstes die gelbe Warnmarke und somit ein 1-jährliches Hochwasserereignis erreicht oder überschritten.
