DIE HOCHWASSEREREIGNISSE IM JUNI UND JULI 2006 IN DEN EINZUGSGEBIETEN DER MÜRZ UND SALZA

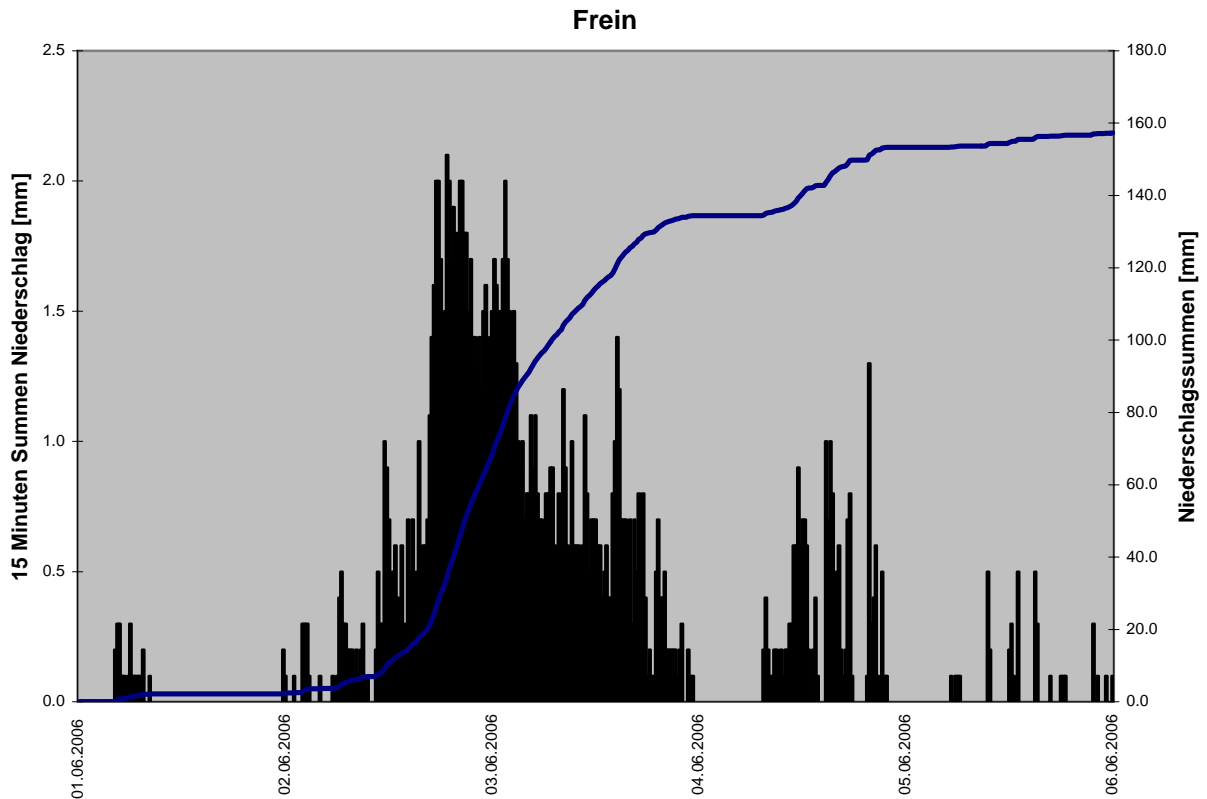
Abbildung 2: Niederschlagsverhalten an der Station Frein (HZB 112615) von 1. bis 6. Juni

Aus Abbildung 2 ist zu erkennen, dass die Hauptniederschlagstätigkeit in der Nacht vom 2. auf den 3. Juni zu beobachten war. So fielen in der Zeit zwischen 18:00 Uhr am 2. Juni und 03:00 Uhr am 3. Juni 64 mm Niederschlag. Die Tagesniederschlagssummen betragen an beiden Tagen jeweils 66 mm.

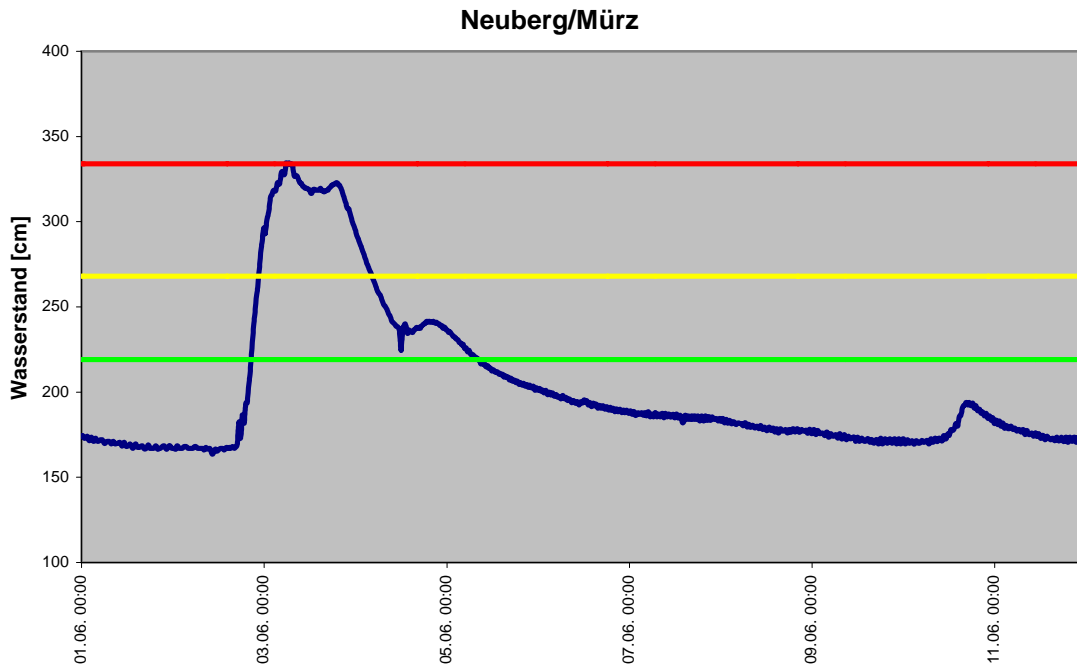
Der Verlauf der Wasserstandsganglinie am Pegel Neuberg/Mürz ist in Abbildung 3 dargestellt. Der höchste Wasserstand wurde am 3. Juni um 05:45 Uhr mit 335 cm erreicht. Dies entspricht nach gültiger Schlüsselkurve einem Durchfluss von ca. 113 m³/s und somit laut gültigen Hochwasserwerten etwa einem HQ₈.

Abbildung 3: Verlauf der Wasserstandsganglinie mit Warnmarken am Pegel Neuberg/Mürz (HZB 211227)

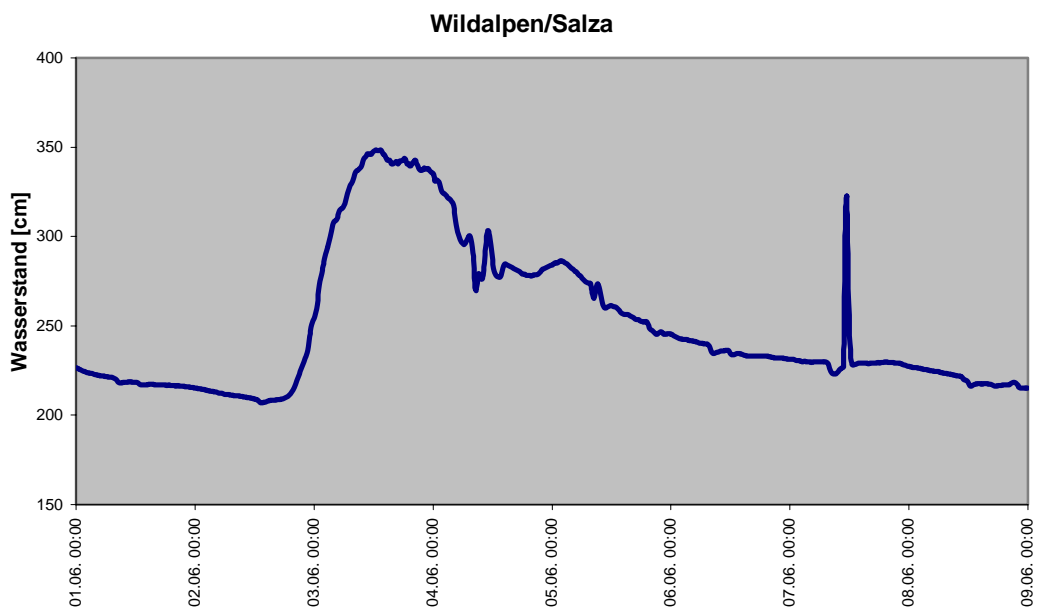
Abbildung 6: Verlauf der Wasserstandsganglinie am Pegel Wildalpen/Salza (HZB 210898)

Wie in Abbildung 6 zu sehen ist, wurde am Pegel Wildalpen/Salza der maximale Wasserstand am 3. Juni um 13:30 Uhr mit 348 cm erreicht. Laut aktueller Schlüsselkurve entspricht dies einem Durchfluss von ca. 181 m³/s und somit analog den gültigen Hochwasserwerten etwa einem HQ₅.

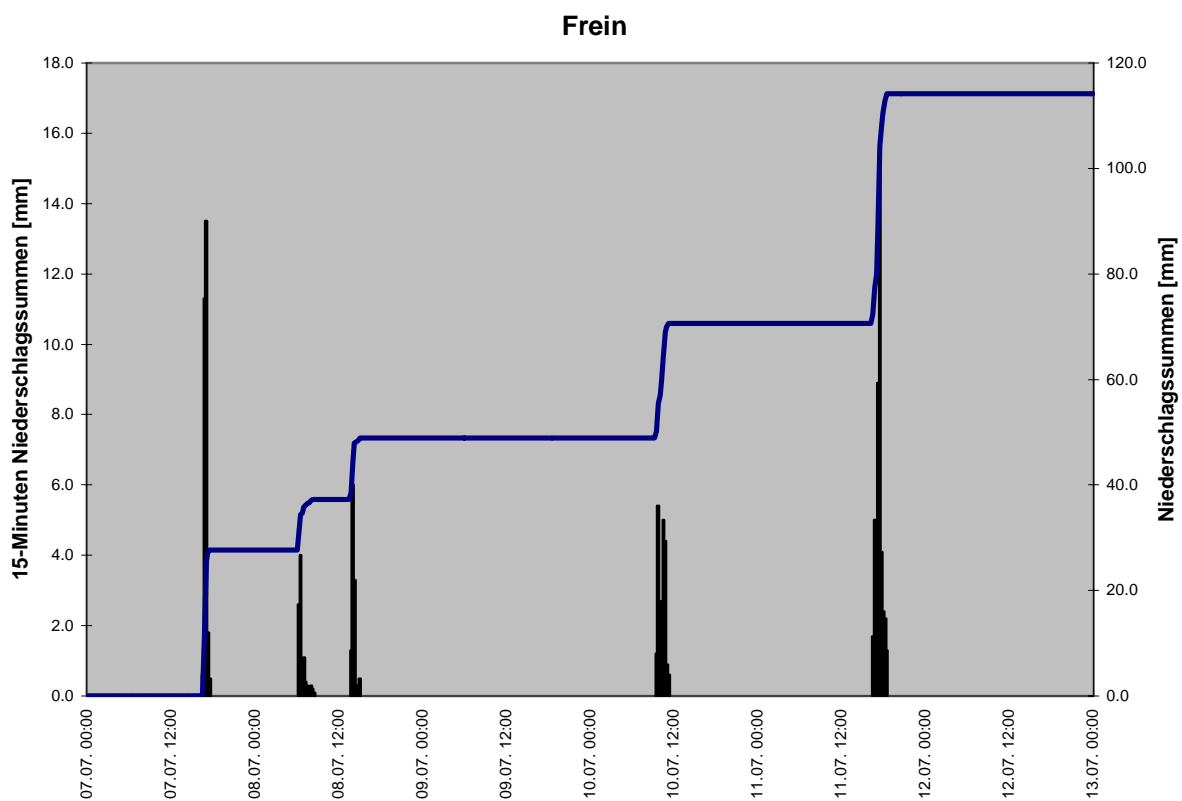
In Abbildung 8 ist das Niederschlagsgeschehen anhand der Station Frein dargestellt, aufgrund der Kleinräumigkeit der beiden Ereignisse dürften aber die an der Station aufgezeichneten Werte mit 28 mm am 7. Juli (innerhalb von 45 Minuten) und 44 mm am 11. Juli (innerhalb von 2 Stunden) unter den lokal aufgetretenen Spitzenwerten gelegen sein. Auf jeden Fall sind die beiden bedeutenden Niederschlagsereignisse am 7. bzw. am 11. Juli gut zu erkennen.

Abbildung 8: Niederschlagsverhalten an der Station Frein (HZB 112615) von 7. bis 13. Juli

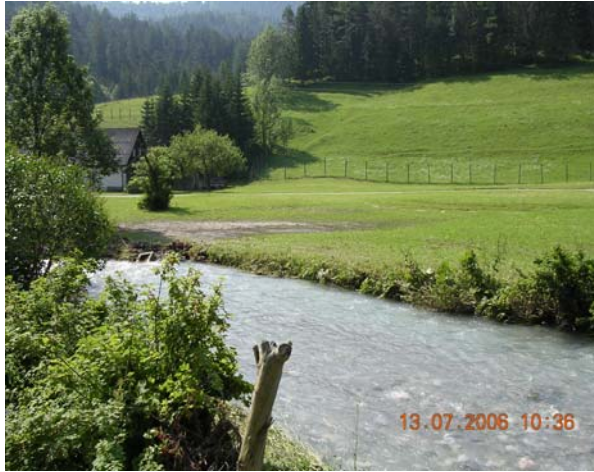
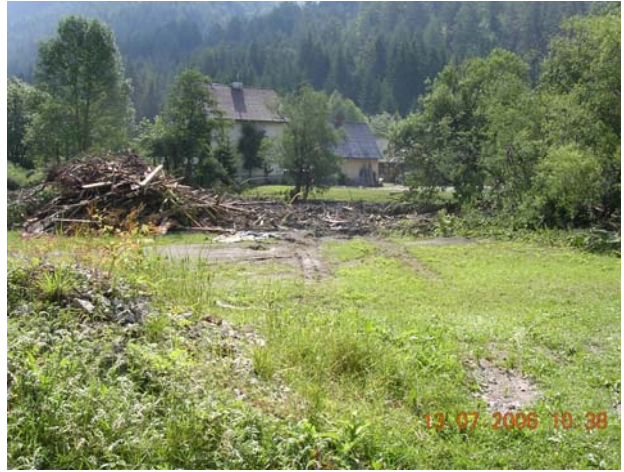
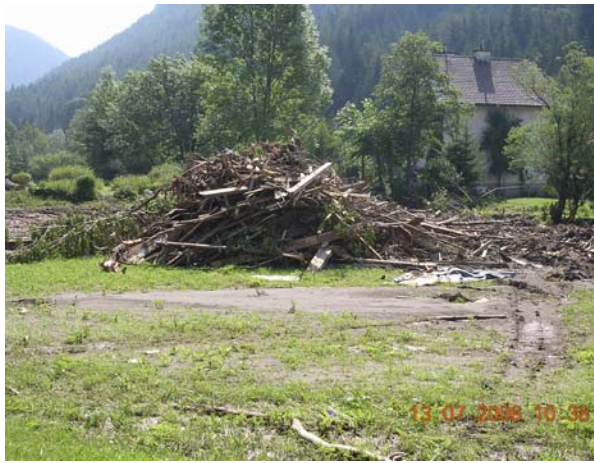
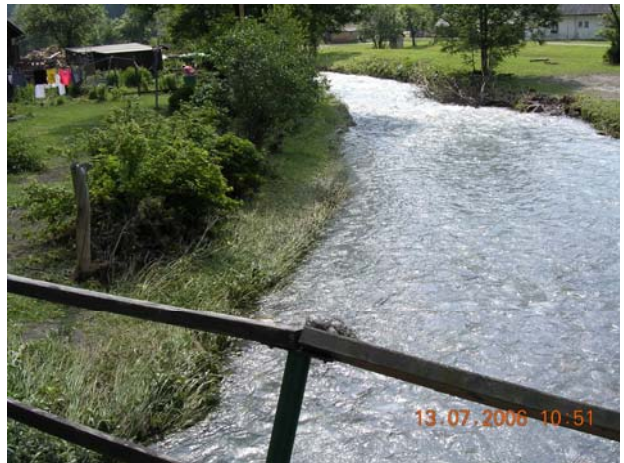
Abbildung 10: Bilder vom Pegelbereich Dobrein/Dobreinbach nach dem Hochwasserereignis

Bilder vom Pegelbereich nach dem Hochwasserereignis sind in Abbildung 10 dargestellt.
