# DIE HOCHWASSEREREIGNISSE ENDE JUNI UND ANFANG JULI 2020 IN DER STEIERMARK

## Einleitung

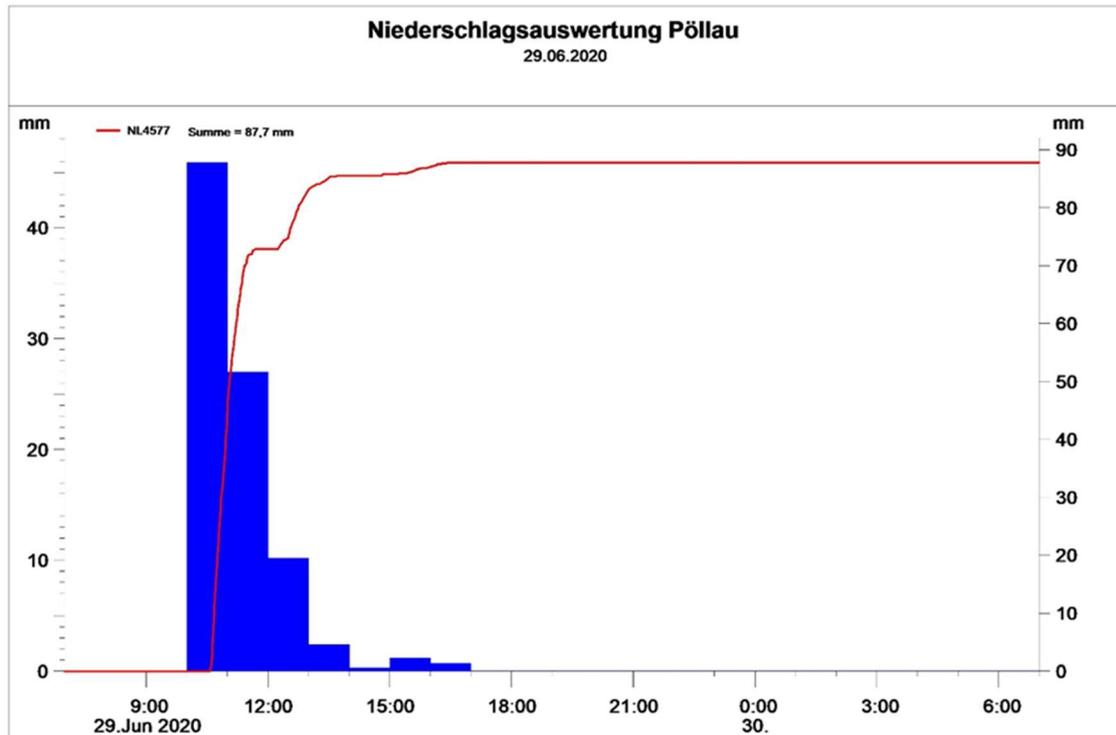
Abbildung 1: Niederschlagsverhalten an der Station Pöllau am 29.06.2020

In Abbildung 1 ist die Analyse des Niederschlagsereignisses an der Station Pöllau dargestellt. Die Gesamtniederschlagssumme des Ereignisses lag bei ca. 88 mm, die innerhalb von 3 Stunden zu verzeichnen waren, was in etwa einem 10-jährlichen Ereignis entspricht.

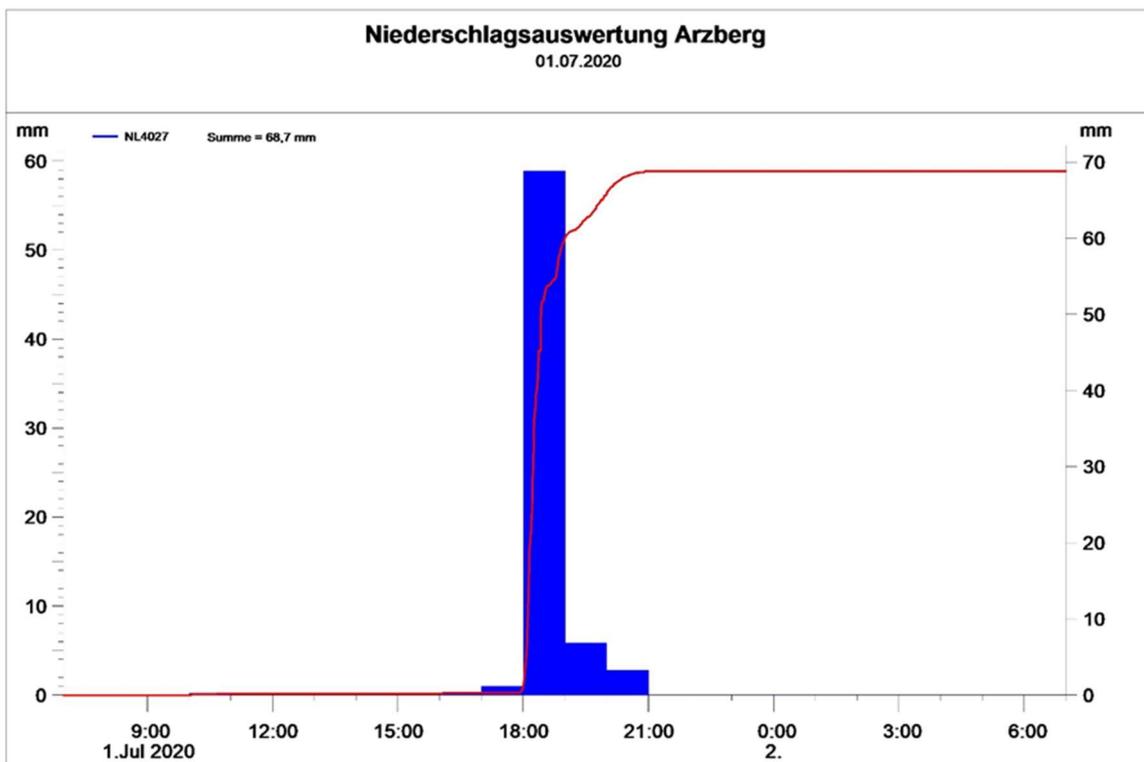
Abbildung 2: Niederschlagsverhalten an der Station Arzberg am 01.07.2020

Wie die Abbildungen 2 bis 6 zeigen, lagen die Niederschlagssummen an den betrachteten Stationen zwischen ca. 70 mm (Arzberg) und ca. 45 mm (St. Ruprecht an der Raab bzw. Graz/Andritz), wobei diese Summen an sämtlichen Stationen innerhalb von 2 bis max. 3 Stunden fielen. An der Station Arzberg wurde eine Stundensumme von ca. 60 mm beobachtet, dies entspricht in etwa einem 10-jährlichem Niederschlagsereignis.

Die Abbildungen 2 bis 6 zeigen die Niederschlagsauswertungen an den Stationen Arzberg, Hitzendorf, Schöder, St. Ruprecht an der Raab und Graz/Andritz. An der Auswahl der betroffenen Niederschlagsstationen ist zu erkennen, dass fast die gesamte Steiermark von den Starkniederschlagsereignissen betroffen war. Zur Situation in Graz ist noch zu erwähnen, dass in hauptbetroffenen Gebiet um den Thalerbach keine Station des hydrographischen Dienstes situiert ist, Auswertungen der Stadt Graz bzw. der ZAMG an der Station Erlenbach haben aber eine Niederschlagssumme von 102 mm innerhalb von 2 Stunden gezeigt.

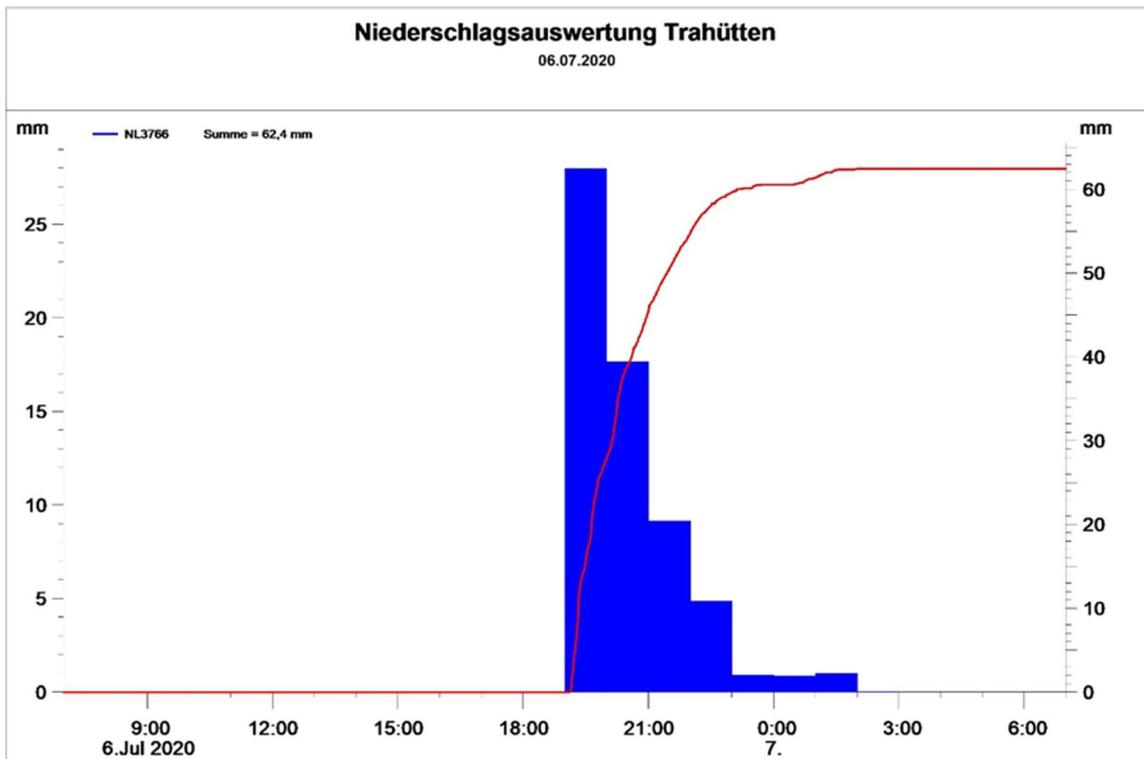
Abbildung 7: Niederschlagsverhalten an der Station Trahütten am 06.07.2020

Die Abbildungen 7 und 8 zeigen die Analyse der Niederschlagsereignisse an den Stationen Trahütten in der Weststeiermark sowie Kirchbach in der Oststeiermark, wobei auch bei diesem Ereignis wieder Niederschlagssummen von über 60 mm (Trahütten) innerhalb von ca. 3 Stunden zu beobachten waren.

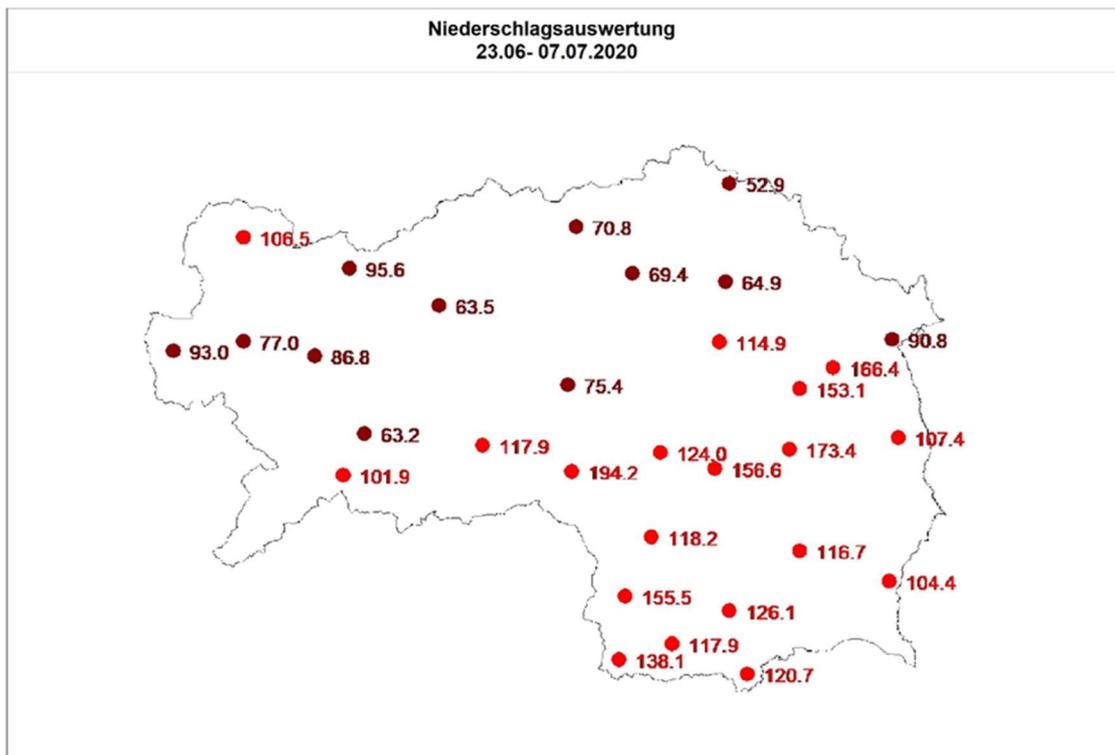
Abbildung 9: Gesamtniederschlagssummen in der Steiermark vom 23.06. bis 07.07.2020

Abbildung 9 zeigt eine Übersicht über die beobachteten Gesamtniederschlagssummen im gesamten Zeitraum vom 23.06. bis 07.07.2020. Es ist zu erkennen, dass zwar die gesamte Steiermark von den Ereignissen betroffen war, die deutlich höchsten Gesamtsummen wurden aber in den nördlichen Bereichen der Ost- bzw. Weststeiermark mit bis zu fast 200 mm Niederschlag verzeichnet.

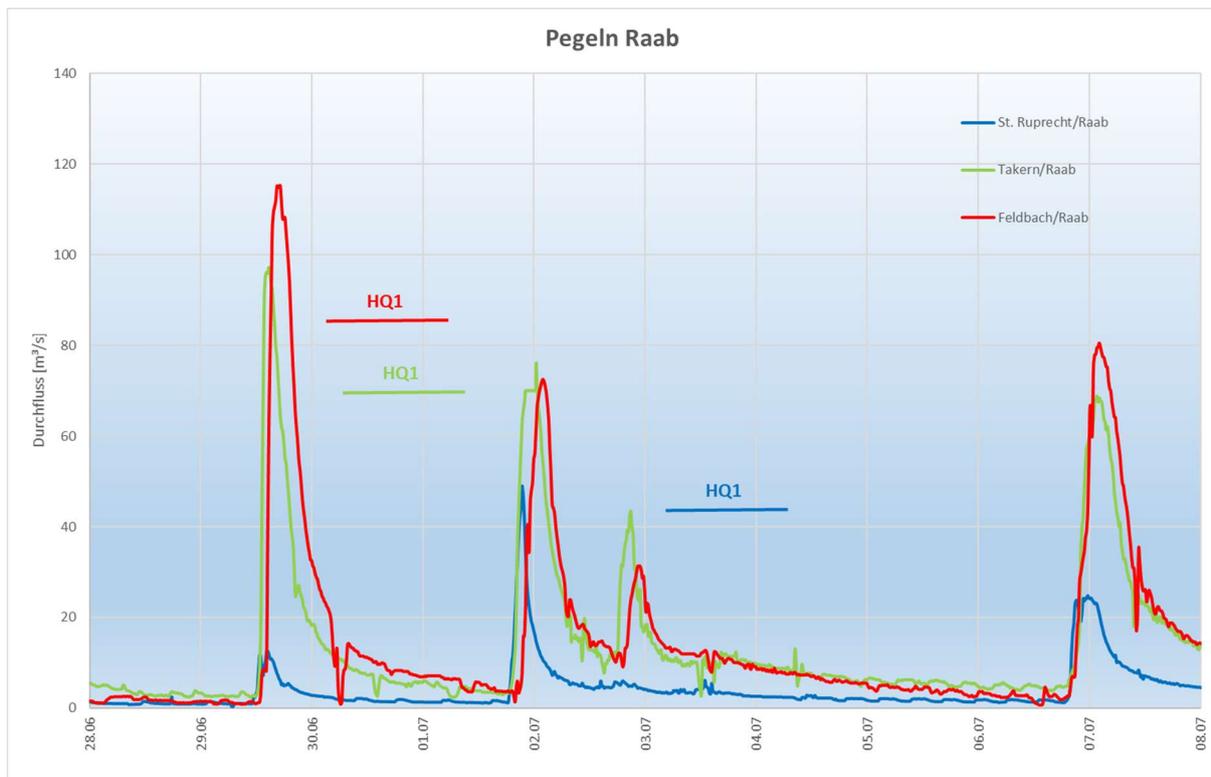
Abbildung 10: Durchflussganglinien an den Pegeln der Raab vom 28.06. bis 08.07.2020

Wie in Abbildung 10 zu sehen ist, spiegeln sich die 3 Niederschlagsereignisse auch in den Durchflussganglinien der Pegeln St. Ruprecht, Takern und Feldbach wider. Die größten Durchflüsse an den Pegeln Feldbach und Takern wurden jeweils am 29.06. verzeichnet, wobei die Jährlichkeiten bei beiden Pegeln in etwa bei einem HQ<sub>3</sub> lagen, am Pegel St. Ruprecht wurde der Spitzendurchfluss beim Ereignis vom 01.07. mit einer Jährlichkeit von etwa HQ<sub>1</sub> beobachtet.

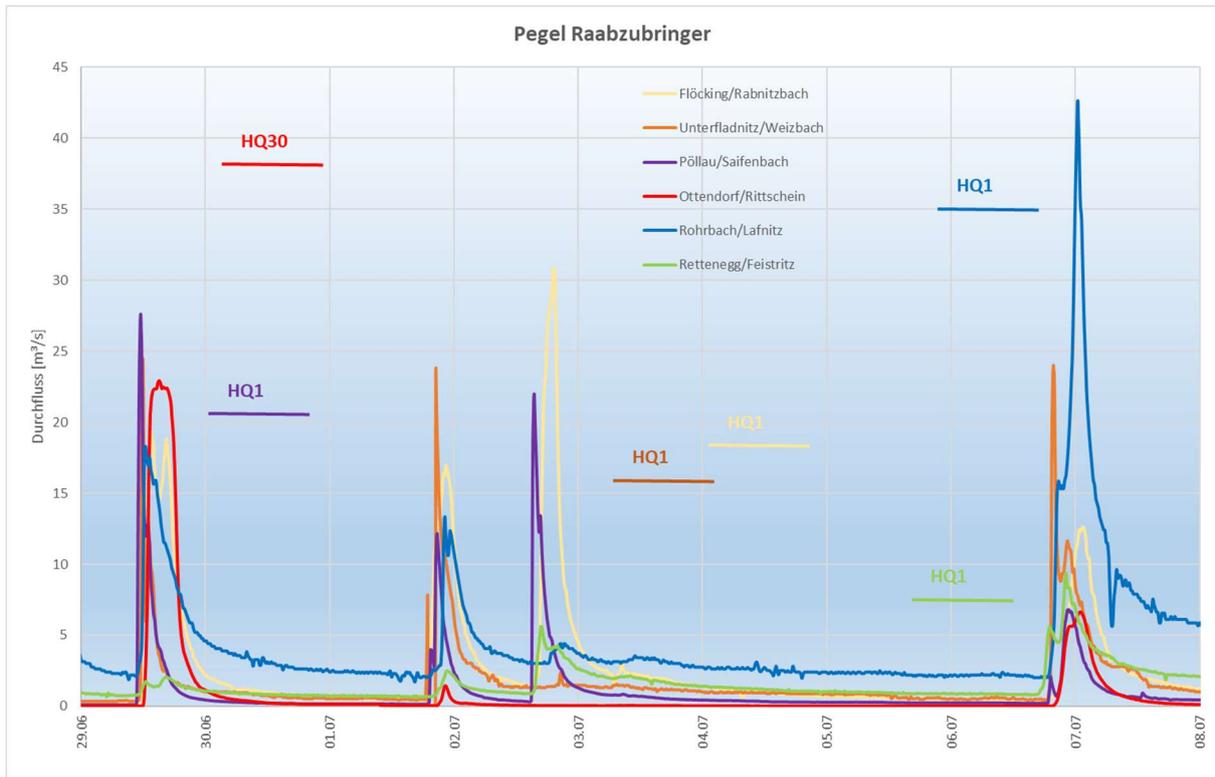
Abbildung 11: Durchflussganglinien an den Pegeln der Raabzubringer vom 28.6. bis 08.07.2020

Die Durchflussganglinien an den Zubringern zur Raab zeigt Abbildung 11. Auch hier sind wieder die 3 Ereignisse zu erkennen, wobei zusätzlich an den Pegeln Flöcking/Rabnitzbach und Pöllau/Saifenbach auch am 02.07. eine Hochwasserspitze zu erkennen war. Die Jährlichkeiten der Durchflussspitzen lagen max. bei einem HQ<sub>3</sub> (Pegel Flöcking/Rabnitz und Unterfladnitz/Weizbach).

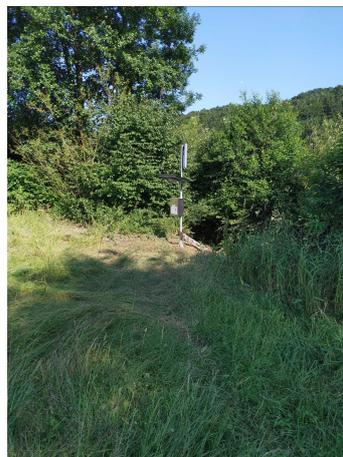
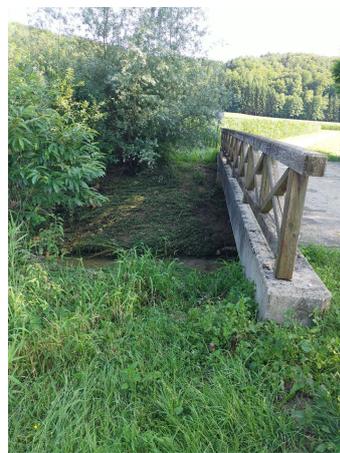
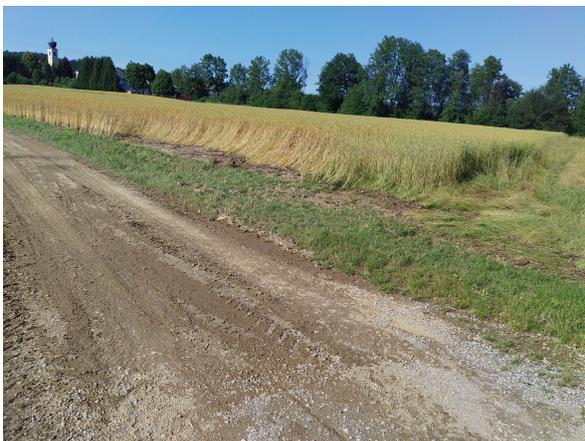
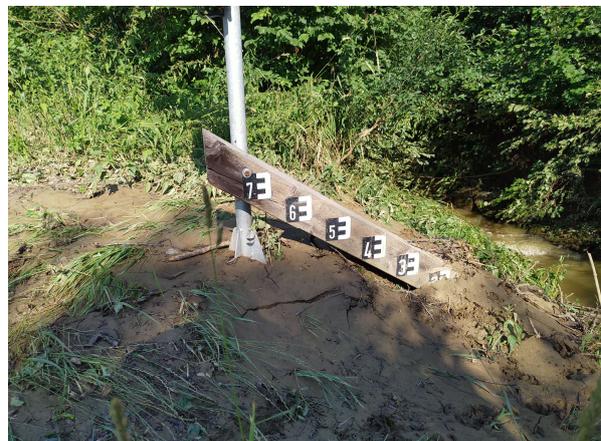
Abbildung 12: Bilder am Tag nach dem Hochwasserereignis im Bereich des Pegels Ottendorf/Rittschein

Das mit Abstand bedeutendste Ereignis war am Pegel Ottendorf/Rittschein am 29.06. zu beobachten. Wie eine Vorort-Erhebung zeigte, war der Pegel während des Hochwasserereignisses umflossen. Die bordvolle Abflusskapazität im Pegelprofil beträgt ca. 20 m<sup>3</sup>/s, ein Vergleich mit der im Jahr 2006 erstellten Abflussuntersuchung zeigte anhand der beobachteten Wasserspiegellagen sowie der aufgetretenen Überflutungen eine sehr gute Übereinstimmung mit den HQ<sub>30</sub>-Linien, das im Rahmen der ABU mit 38 m<sup>3</sup>/s festgelegt wurde. In Abbildung 11 sind Bilder des Pegelbereichs samt den Überflutungen am Tag nach dem Ereignis zu sehen.

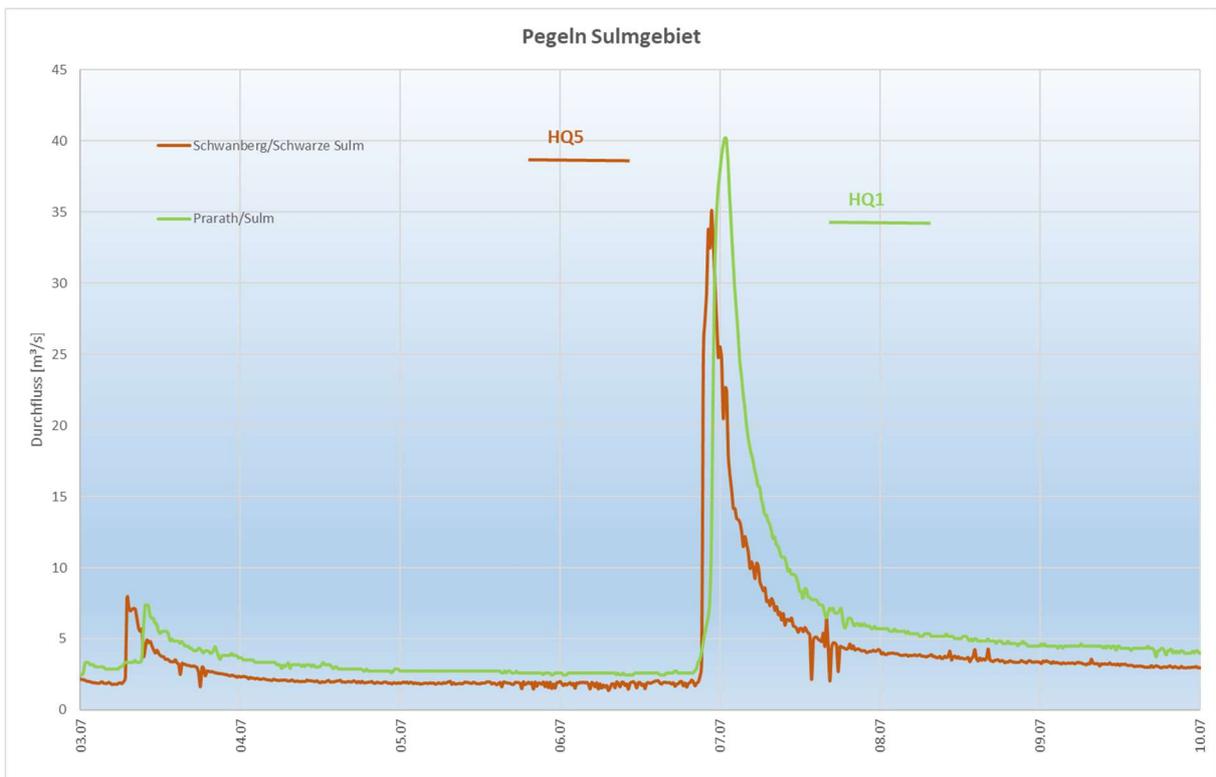
Abbildung 13: Durchflussganglinien an den Pegeln im Sulmgebiet vom 03.07. bis 10.07.2020

Abbildung 13 zeigt die Durchflussganglinien an den Pegeln Schwanberg/Schwarze Sulm sowie Prarath/Sulm, wobei beide Pegeln nur vom Ereignis am 07.07. betroffen waren. Die Spitzendurchflüsse zeigten Jährlichkeiten von ca. HQ<sub>5</sub> am Pegel Schwanberg und ca. HQ<sub>2</sub> am Pegel Prarath.

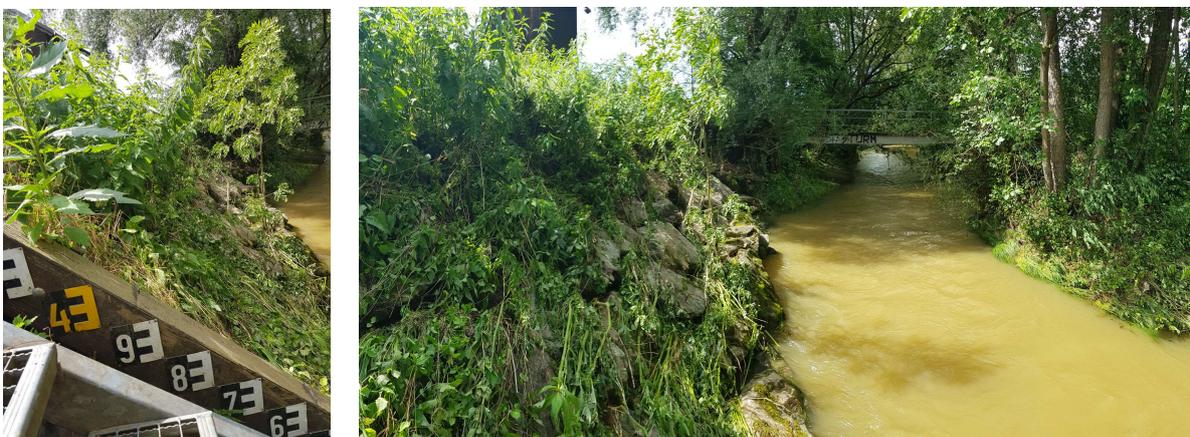
Abbildung 15: Bilder vom Pegelbereich nach dem Hochwasserereignis

Das bedeutendste Hochwasserereignis wurde am 01.07. am Pegel Hitzendorf/Liebochbach verzeichnet. Da der Pegel zum Zeitpunkt des Hochwasserereignisses umflossen war, wird in Abbildung 16 nur die Wasserstandganglinie dargestellt. Wie ein Vergleich bzw. eine Nachrechnung der beobachteten Wasserstandganglinie bzw. der Überflutungsflächen mit der im Jahr 2006 erstellten Abflussuntersuchung gezeigt hat, wurde ein Spitzendurchfluss von ca. 28 m<sup>3</sup>/s erreicht, was in etwa einem HQ<sub>8</sub> entspricht. In Abbildung 15 sind Bilder vom Pegelbereich nach dem Hochwasserereignis zu sehen.

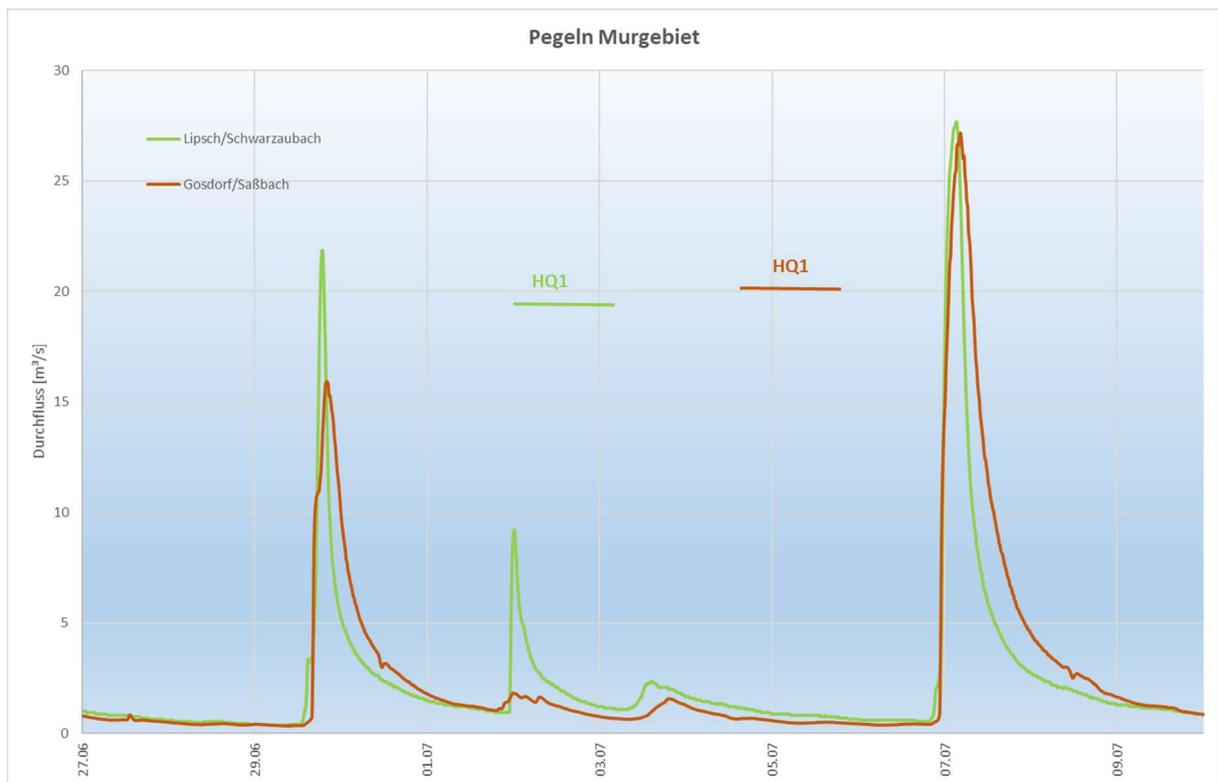
Abbildung 17: Durchflussganglinien an den Pegeln im Murgebiet vom 27.06. bis 09.07.2020

In Abbildung 17 sind die Durchflussganglinien an den Pegeln Lipsch/Schwarzaubach sowie Gosdorf/Saßbach zu sehen. Das größte Ereignis an beiden Pegeln war jenes vom 07.07. mit einer Jährlichkeit von jeweils ca. einem HQ<sub>3</sub>.
