## **DIE HOCHWASSEREREIGNISSE IM MAI UND JUNI 2024 IN DER STEIERMARK**

### **Einleitung**

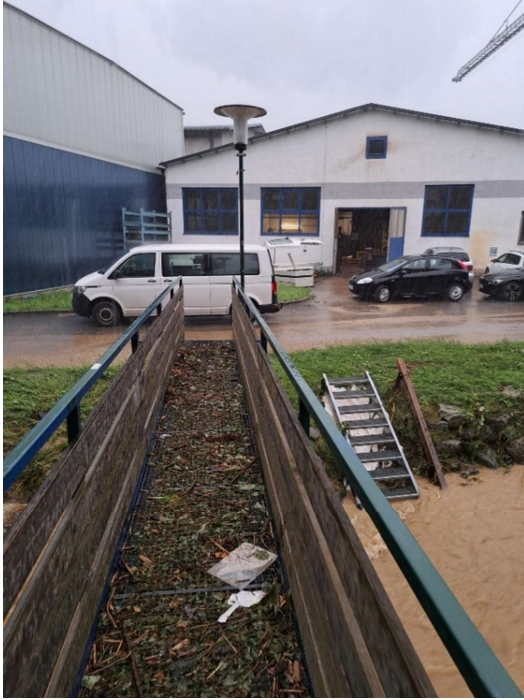
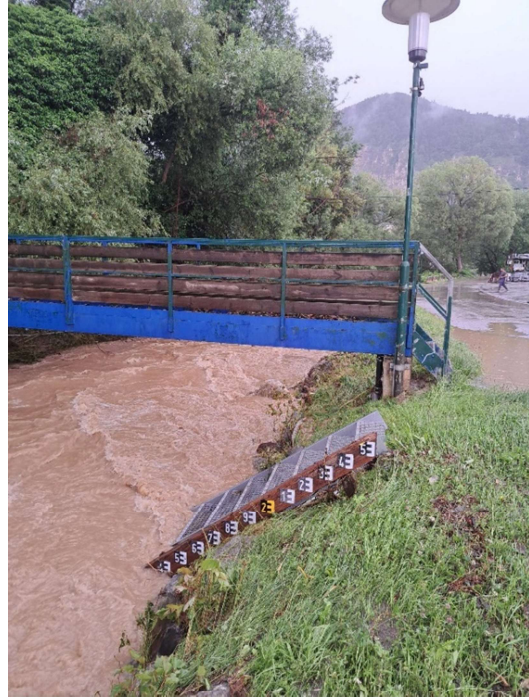
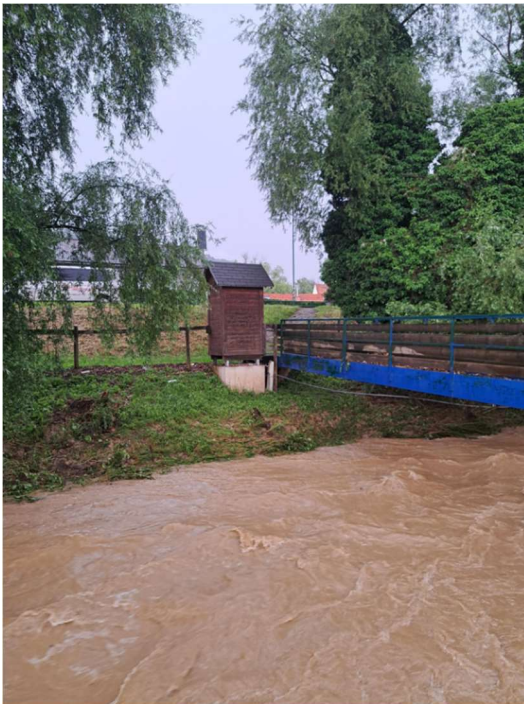
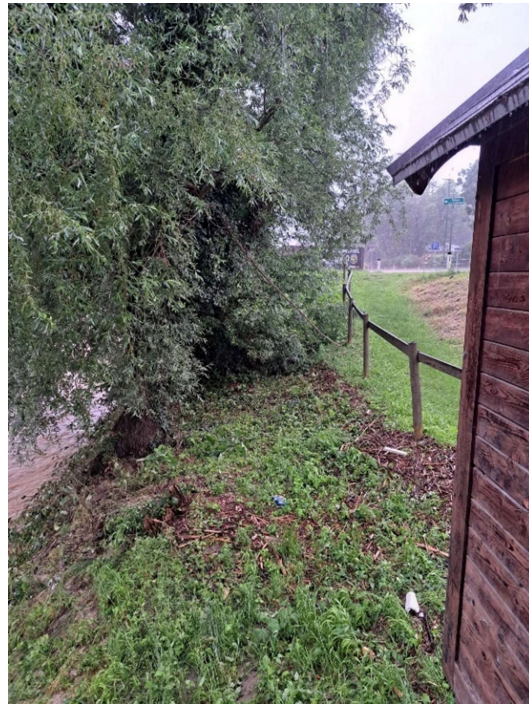
Abbildung 15: Bilder vom Pegelbereich Deutschfeistritz/Übelbach vom 10.6.2024

In der Abbildung 15 sind Bilder des Pegelbereichs Deutschfeistritz, die im Zuge der Durchflussmessung vom 10.6. entstanden sind, zu sehen.

Infolge einer Starkregenzelle im Bereich Übelbach kam es nicht nur zu zahlreichen Hangrutschungen im Bereich Übelbach, im Zuge derer auch die Pyhrnautobahn verlegt wurde, sondern im Ortsgebiet von Deutschfeistritz auch zu massiven Überflutungen. Am Pegel Deutschfeistritz/Übelbach wurde der höchste Wasserstand am 8.6. um 18:15 Uhr mit ca. 300 cm erreicht, dies entspricht laut gültiger Schlüsselkurve einem Spitzendurchfluss von ca. 145 m<sup>3</sup>/s und somit einer Jährlichkeit >>HQ<sub>100</sub>.

Dabei ist zusätzlich zu erwähnen, dass es rechtsufrig auch zu Ausuferungen im Pegelbereich gekommen ist, daher ist auch noch ein zusätzlicher Vorlandabfluss zu berücksichtigen.

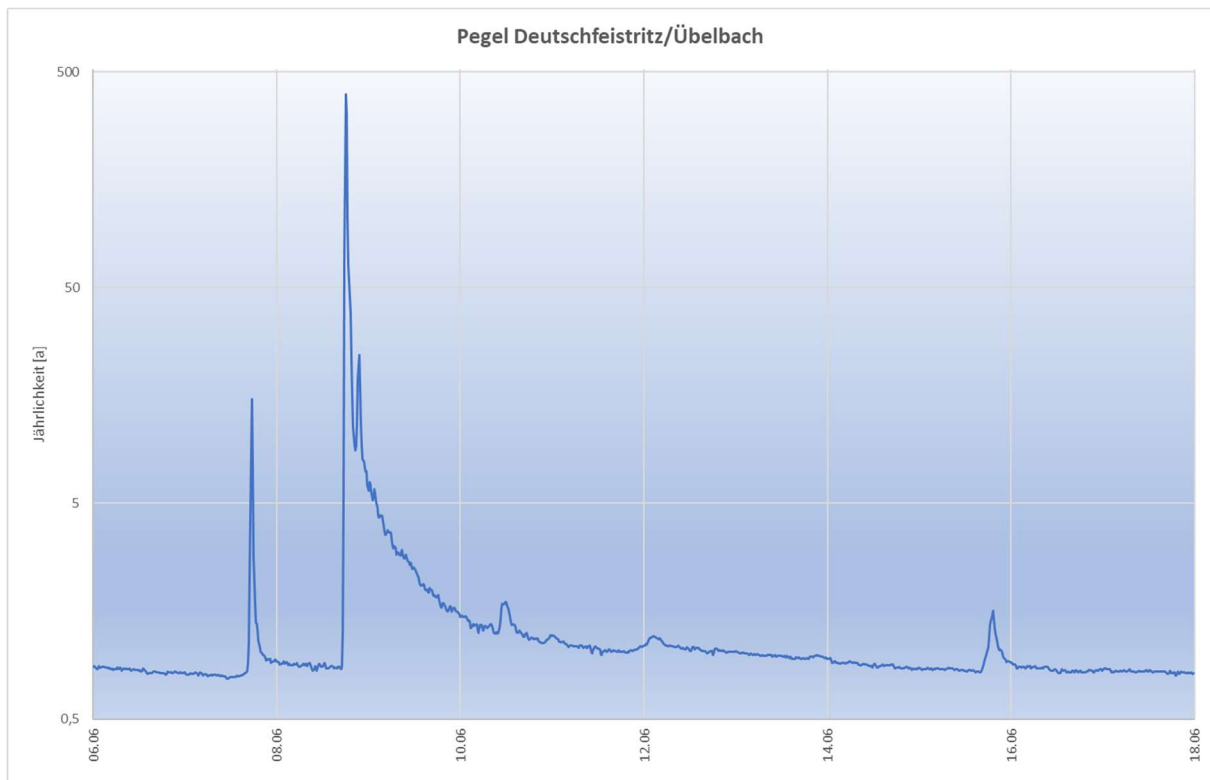
Abbildung 16: Durchflussganglinie normiert auf die Jährlichkeit für den Pegel Deutschfeistritz/Übelbach vom 06.06. bis 18.06.2024

Abbildung 16 zeigt die auf die Jährlichkeit normierte Durchflussganglinie am Pegel Deutschfeistritz/Übelbach.

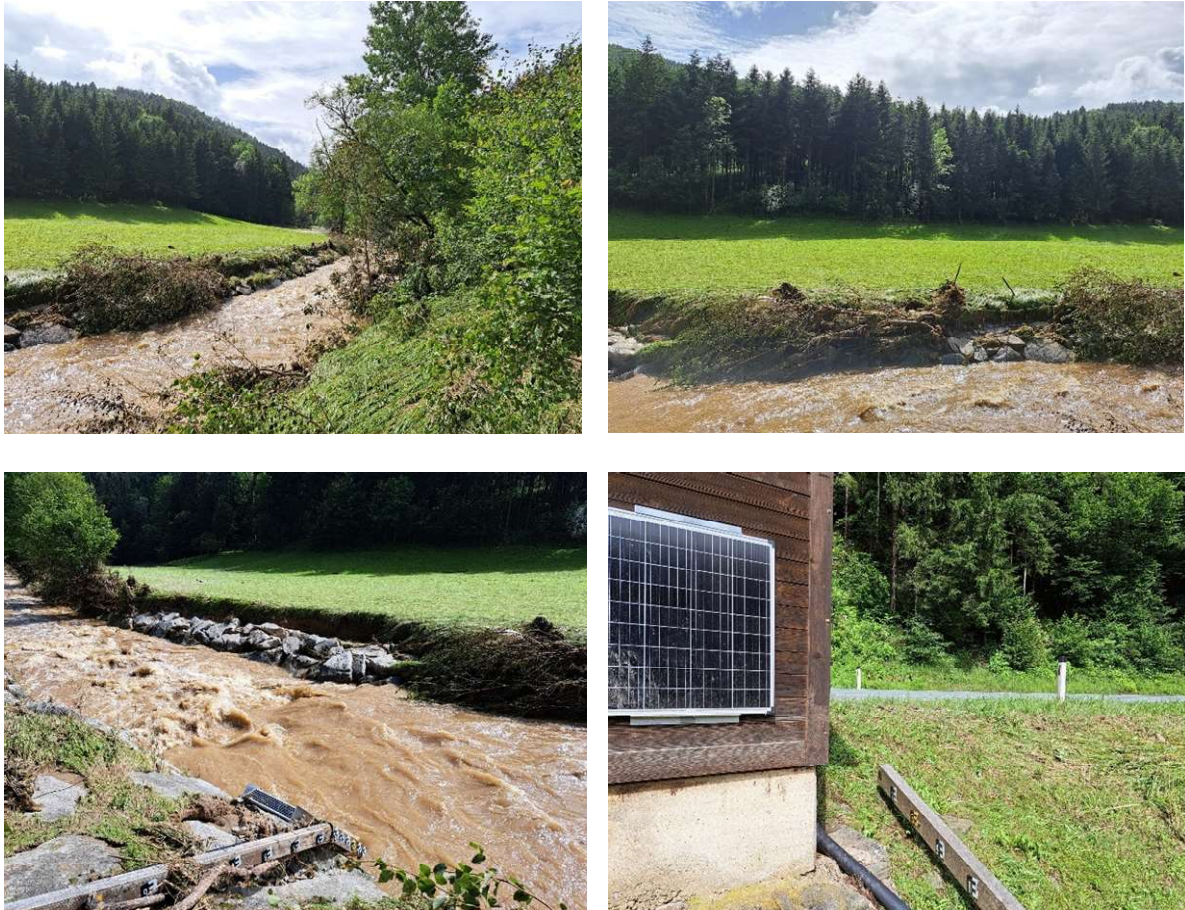
Abbildung 17: Bilder vom Pegelbereich Reinberg/Voraubach vom 10.6.2024

Außerdem waren am rechten Ufer auch großflächige Ausuferungen zu erkennen wie auch in Abbildung 17 zu sehen ist.

Am Pegel Reinberg/Voraubach wurde die Hochwasserspitze durch den Datensammler mit ca. 290 cm aufgezeichnet. Wie der Orstaugenschein am 10.6. gezeigt hat, lag die Anschlaglinie aber deutlich höher bei ca. 350 bis 360 cm. Dies entspricht einem Durchfluss von in etwa 160 – 170 m<sup>3</sup>/s und somit einer Jährlichkeit >>HQ<sub>100</sub>.

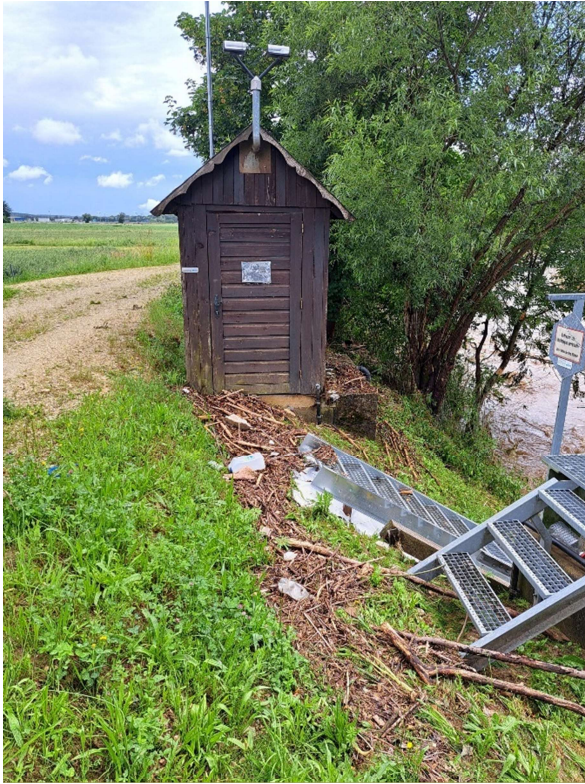
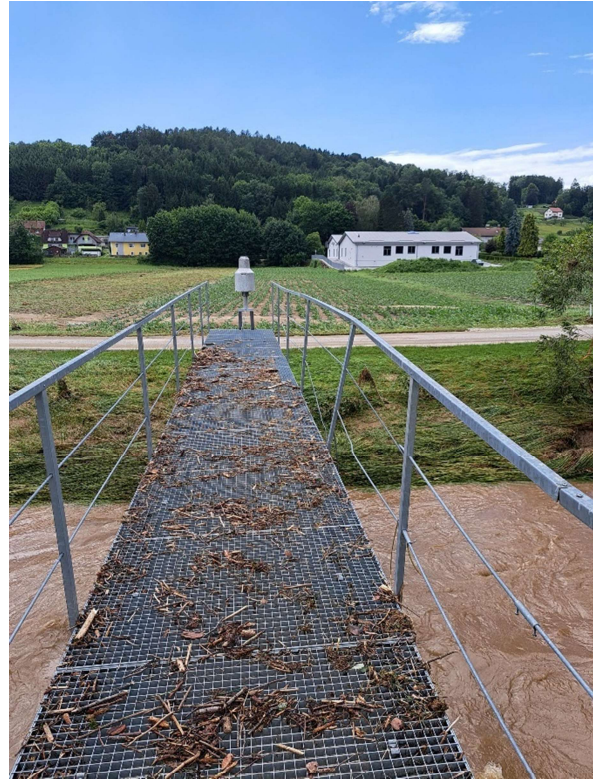
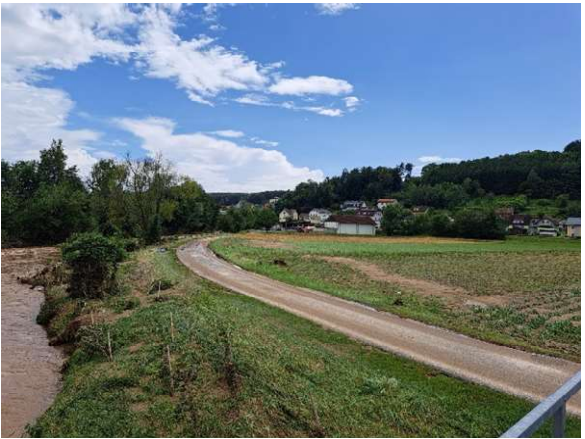
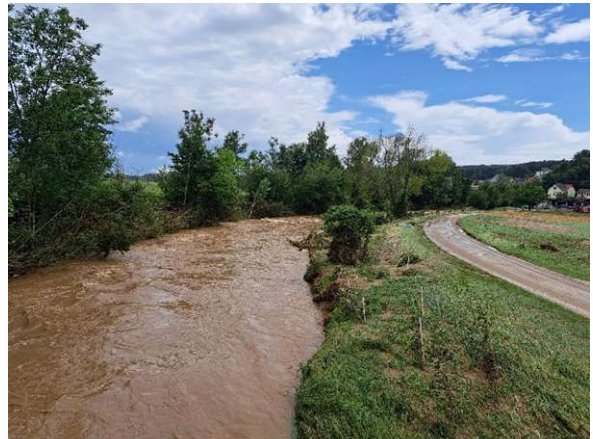
Abbildung 18: Bilder vom Pegelbereich Rohrbach/Lafnitz vom 10.6.2024

Bilder vom Pegelbereich am 10.6. sind in Abbildung 18 zu erkennen.

Am Pegel Rohrbach/Lafnitz wurde die Hochwasserspitze am 8.6. um 20:15 Uhr mit einem Wasserstand von ca. 515 cm aufgezeichnet, die beim Ortsaugenschein beobachtete Anschlaglinie lag auch hier deutlich höher bei ca. 540 – 550 cm. Dies entspricht einem Durchfluss von ca. 215-230 m<sup>3</sup>/s mit einer Jährlichkeit von **>>HQ100**.

Zusätzlich ist auch hier die Tatsache zu berücksichtigen, dass der Pegel weiträumig am rechten Ufer umströmt war.

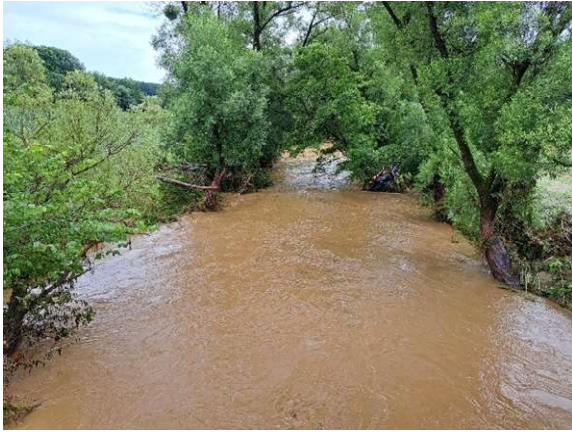
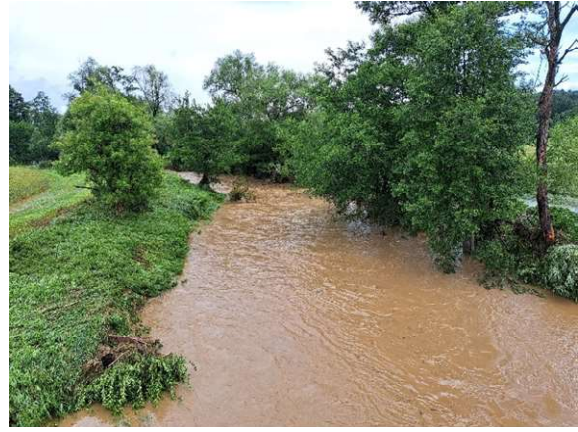
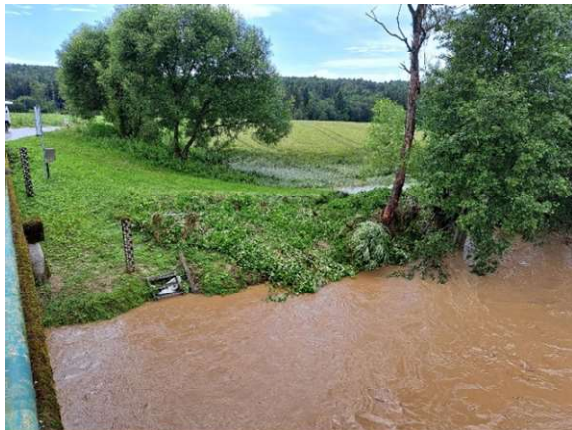
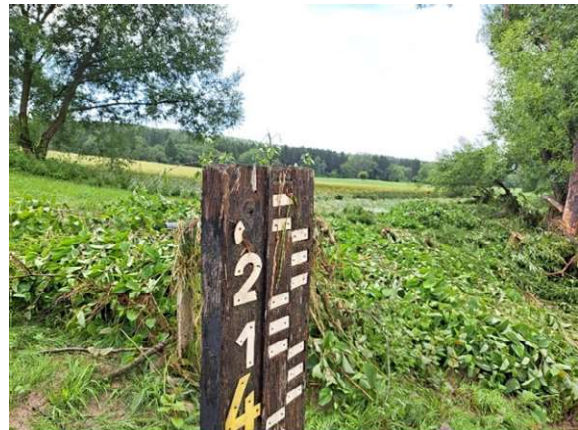
Abbildung 19: Bilder vom Pegelbereich Hammerkastell/Lafnitz vom 10.6.2024

Abbildung 19 zeigt die Bilder des Pegelbereichs am 10.6.

Am Pegel Hammerkastell/Lafnitz wurde der max. Wasserstand mit 422 cm aufgezeichnet, dies dürfte in etwa dem tatsächlichen Wert entsprechen, wobei der Pegel auch nicht umflossen war. Der Spitzendurchfluss liegt somit im Bereich von ca.  $133 \text{ m}^3/\text{s}$  und entspricht somit in etwa einem **HQ<sub>70-80</sub>**.

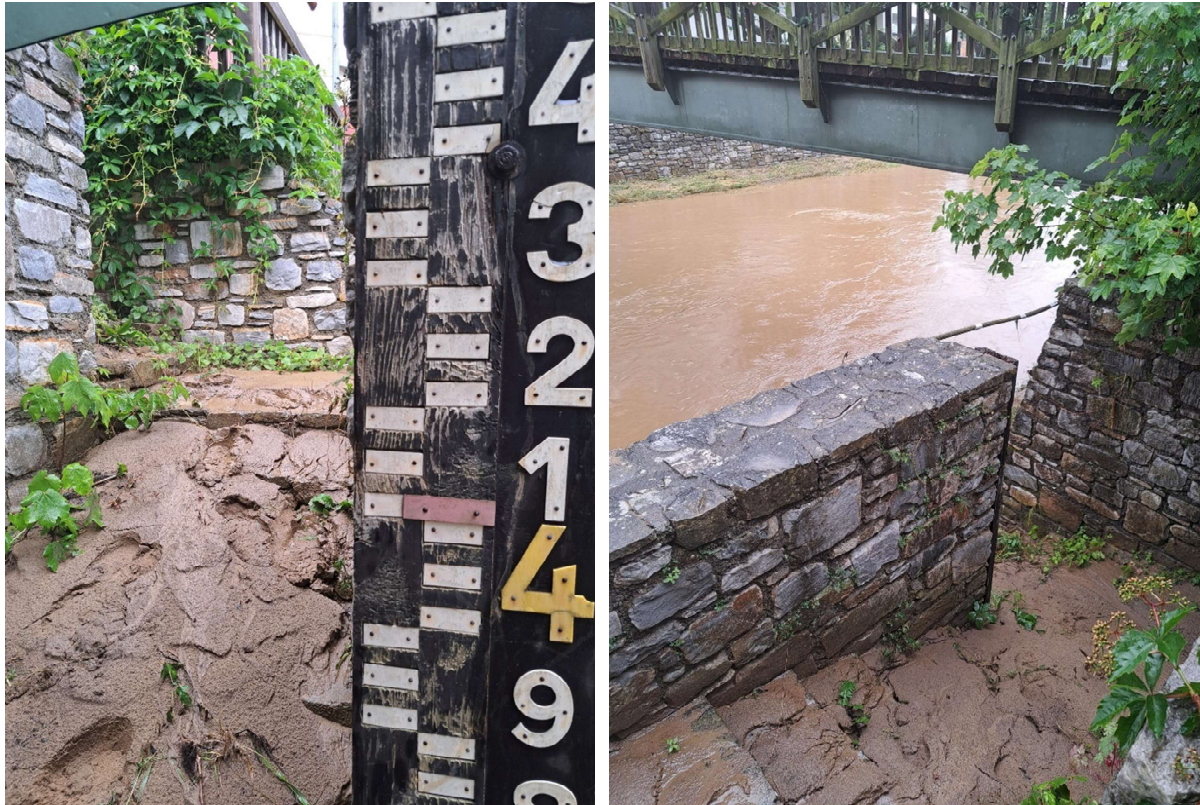
Abbildung 21: Bilder vom Pegelbereich Waltersdorf/Safen vom 10.6.2024

Bilder vom Pegelbereich vom 10.6. sind in Abbildung 21 zu sehen.

Am größten Zubringer zur Lafnitz im Unterlauf, dem Safenbach (Pegel Waltersdorf) wurde die Hochwasserspitze am 9.6. um 02:45 Uhr mit ca. 489 cm erreicht, dies entspricht einem Durchfluss von ca. 132 m<sup>3</sup>/s und somit in etwa einem HQ<sub>80</sub>.

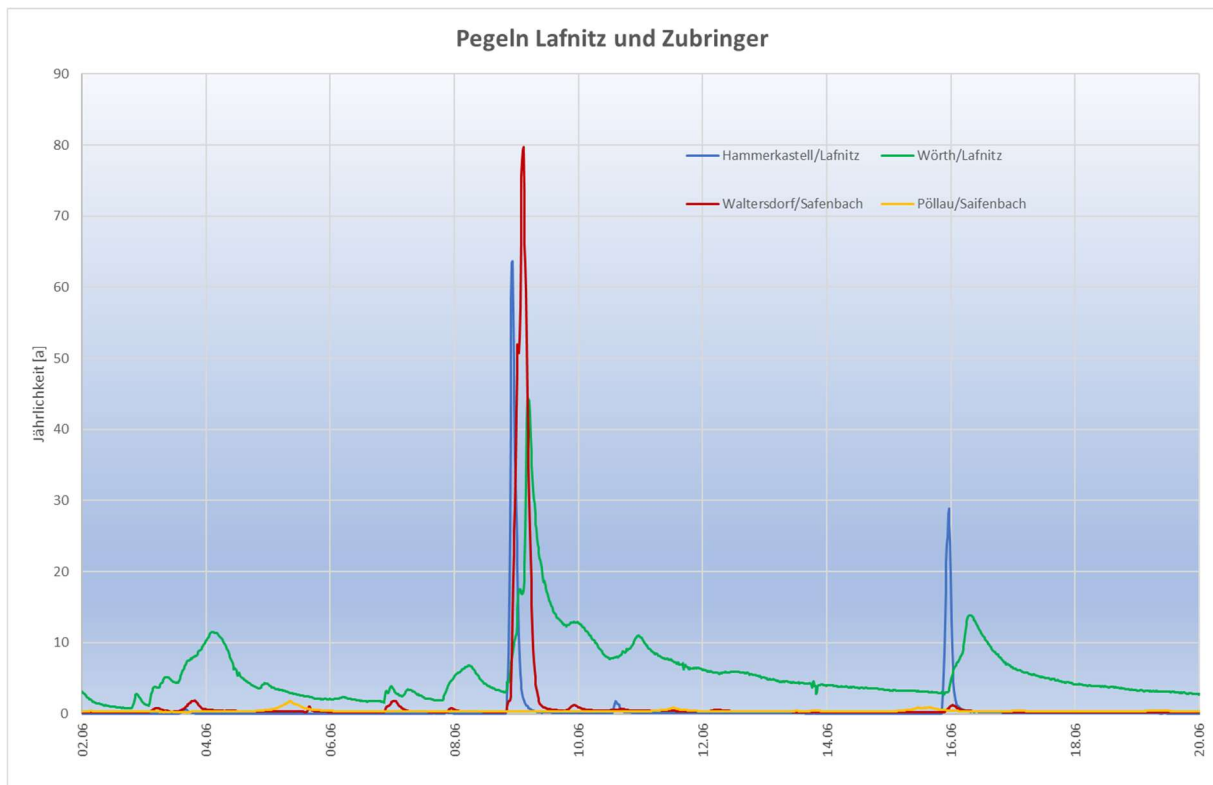
Abbildung 22: Durchflussganglinien normiert auf die Jährlichkeit für die Pegel an der Lafnitz und den Zubringern vom 02.06. bis 20.06.2024

Die auf die Jährlichkeit normierten Ganglinien an den Pegeln der Lafnitz sowie deren Zubringer, mit Ausnahme jener Pegel (Rohrbach/Lafnitz und Reinberg/Voraubach), an denen die Wasserstandsaufzeichnung zu geringe Werte lieferte, sind in Abbildung 22 dargestellt.

Dabei ist zu erkennen, dass an den Pegeln der Lafnitz durch das kleinräumige Niederschlagsereignis im Oberlauf am 15. bzw. am 16. Juni nochmals in etwa ein HQ<sub>30</sub> (Pegel Hammerkastell) beobachtet wurde, am Pegel Rohrbach wurde sogar etwa ein HQ<sub>40</sub> verzeichnet.

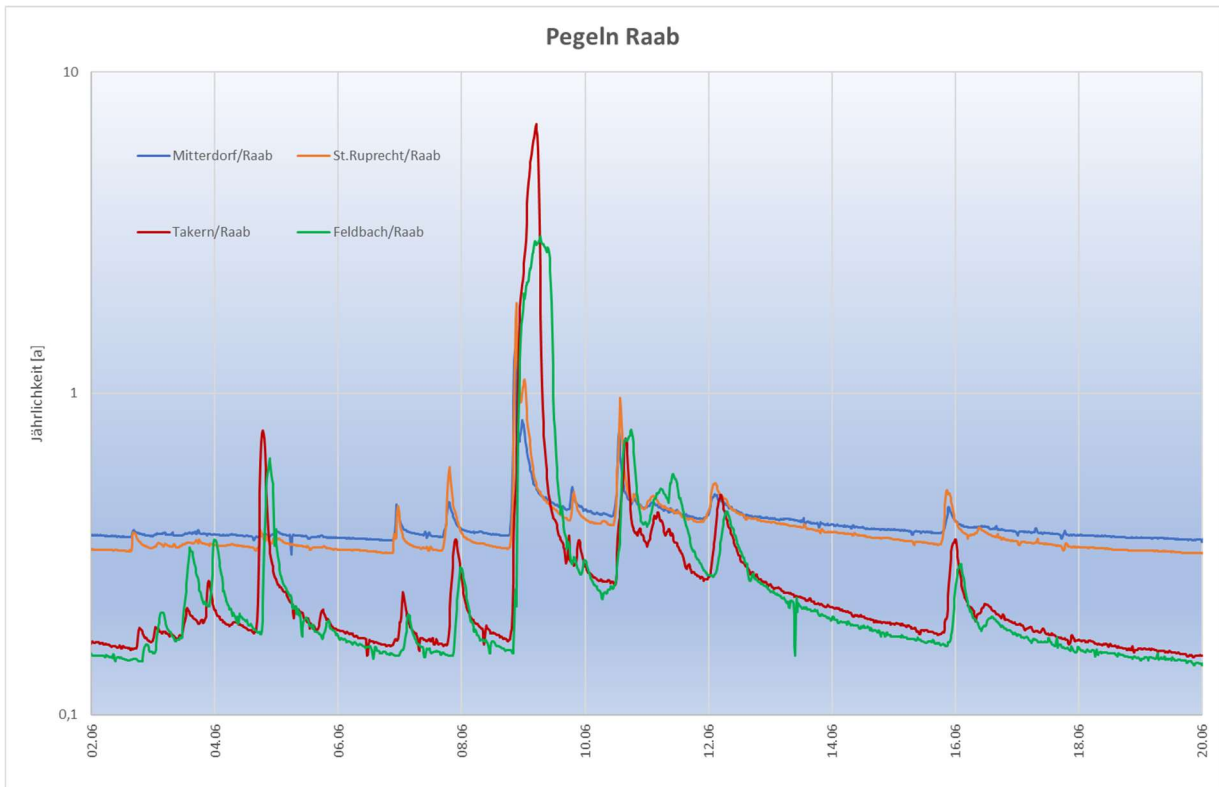
Abbildung 23: Durchflussganglinien normiert auf die Jährlichkeit für die Pegel an der Raab vom 02.06. bis 20.06.2024

Die auf die Jährlichkeit normierten Ganglinien an den Pegeln der Raab sind in Abbildung 23 dargestellt.

An der Raab nahm die Jährlichkeit der beobachteten Spitzendurchflüsse vom Oberlauf in den Unterlauf zu, die höchste Jährlichkeit wurde am Pegel Takern (inklusive Rabnitzbach) mit ca. einem  $HQ_7$  beobachtet.

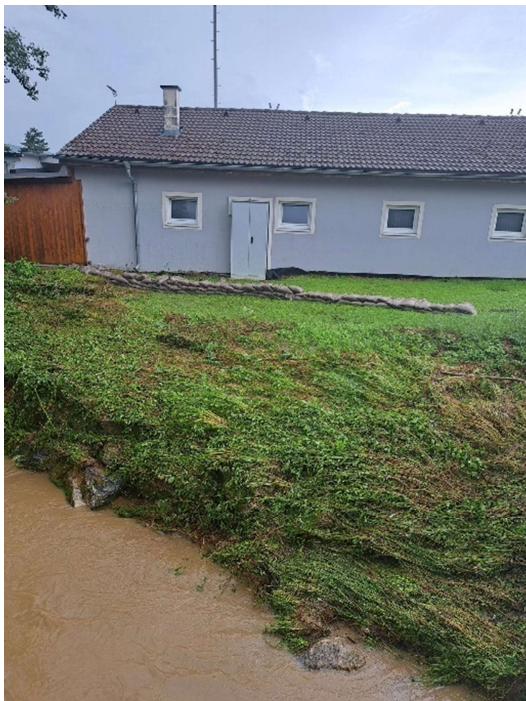
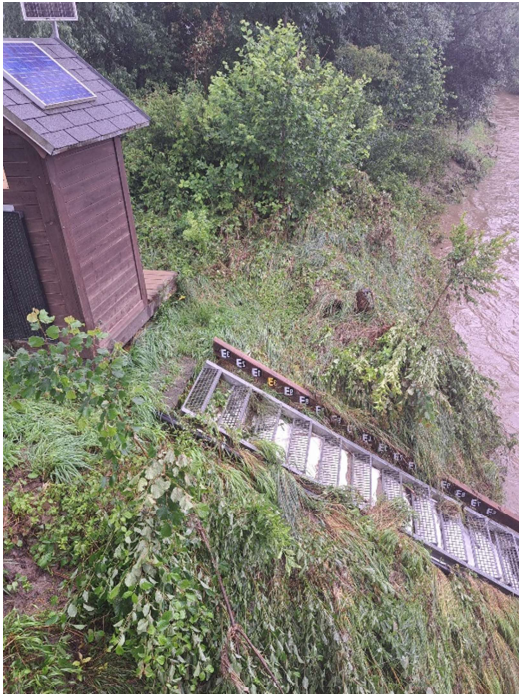
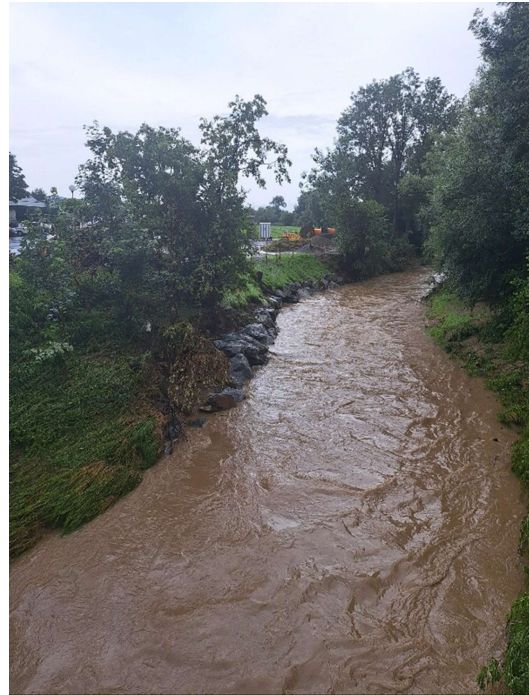
Abbildung 24: Bilder vom Pegelbereich Flöcking/Rabnitz vom 10.6.2024

Bilder vom Pegelbereich in Flöcking vom 9.6. bzw. 10.6. sind in Abbildung 24 zu sehen, während die auf die Jährlichkeit normierten Ganglinien für die Raabzubringer in Abbildung 25 dargestellt sind.

Die höchste Jährlichkeit des Spitzendurchflusses an den Zubringern zur Raab wurde am Pegel Flöcking/Rabnitzbach verzeichnet, die Hochwasserspitze wurde am 8.6. um 22:45 Uhr mit ca. 400 cm beobachtet. Dies entspricht laut Schlüsselkurve einem Durchfluss von ca.  $93 \text{ m}^3/\text{s}$  und somit in etwa einem  $HQ_{50}$ , wobei auch hier zu beachten ist, dass der Pegel während des Ereignisses umflossen war.
