DIE HOCHWASSEREREIGNISSE IM MAI UND JUNI 2018 IN DER STEIERMARK

Einleitung

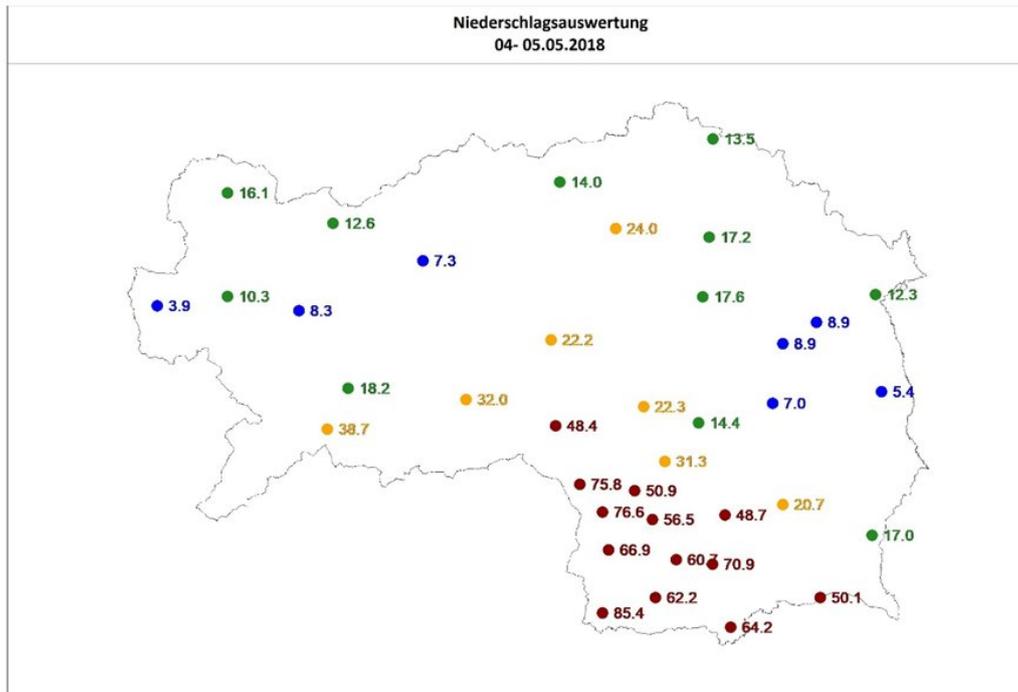
Abbildung 1: Niederschlagssummen in der Steiermark vom 4. bis 5. Mai 2018

Ein Mittelmeertief steuerte labile und feuchte Luftmassen in die Steiermark. Dabei kam es lokal zu kräftigen Regenschauern, die sich auch mit Gewittern durchmischten, wobei der Schwerpunkt der Niederschlagsstätigkeit in der Weststeiermark lag (Abbildung 1).

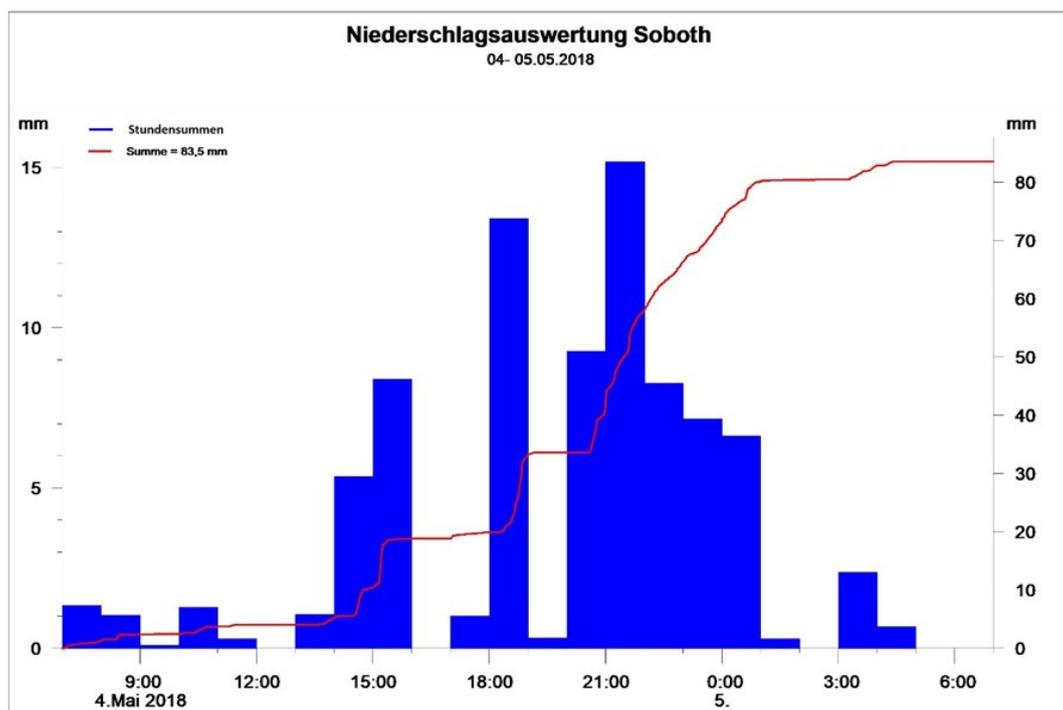
Abbildung 2: Niederschlagsverhalten an der Station Soboth vom 4. und 5. Mai 2018

In Abbildung 2 ist die Analyse des Niederschlagsereignisses an der Station Soboth zu erkennen. Die Gesamtniederschlagssumme des Ereignisses lag bei ca. 80 mm, wobei die Hauptniederschlagstätigkeit am 4. Mai zwischen 18:00 und 5. Mai um 01:00 mit etwa 60 mm zu verzeichnen war.

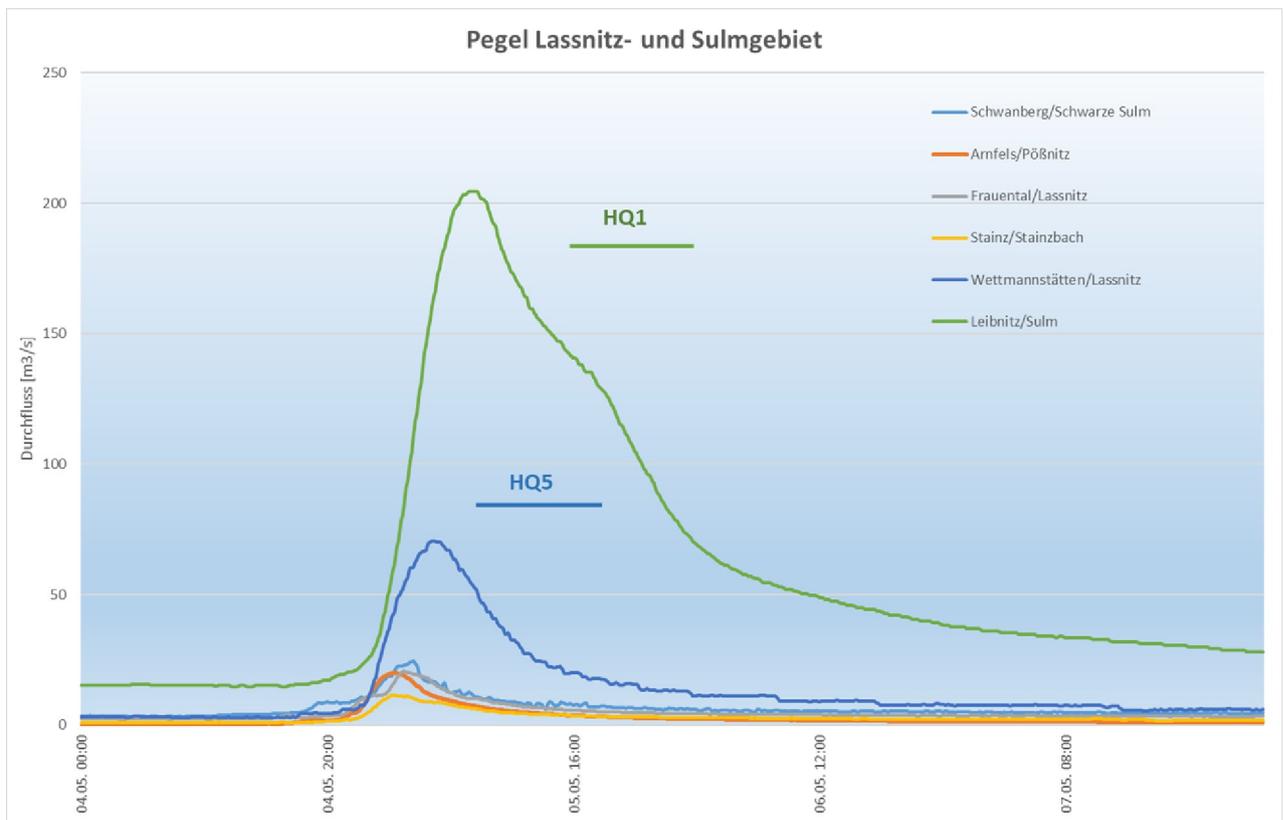
Abbildung 3 zeigt die Verläufe der Durchflussganglinien an den Pegeln der Lassnitz und Sulm sowie deren Zubringern. Dabei waren Jährlichkeiten der Spitzendurchflüsse zwischen HQ₁ (Frauental/Wildbach) und HQ₄ (Wettmannstätten/Lassnitz) zu beobachten.

Abbildung 3: Durchflussganglinien an den Pegeln der Lassnitz und Sulm und deren Zubringer vom 4.5. bis 8.5.2018

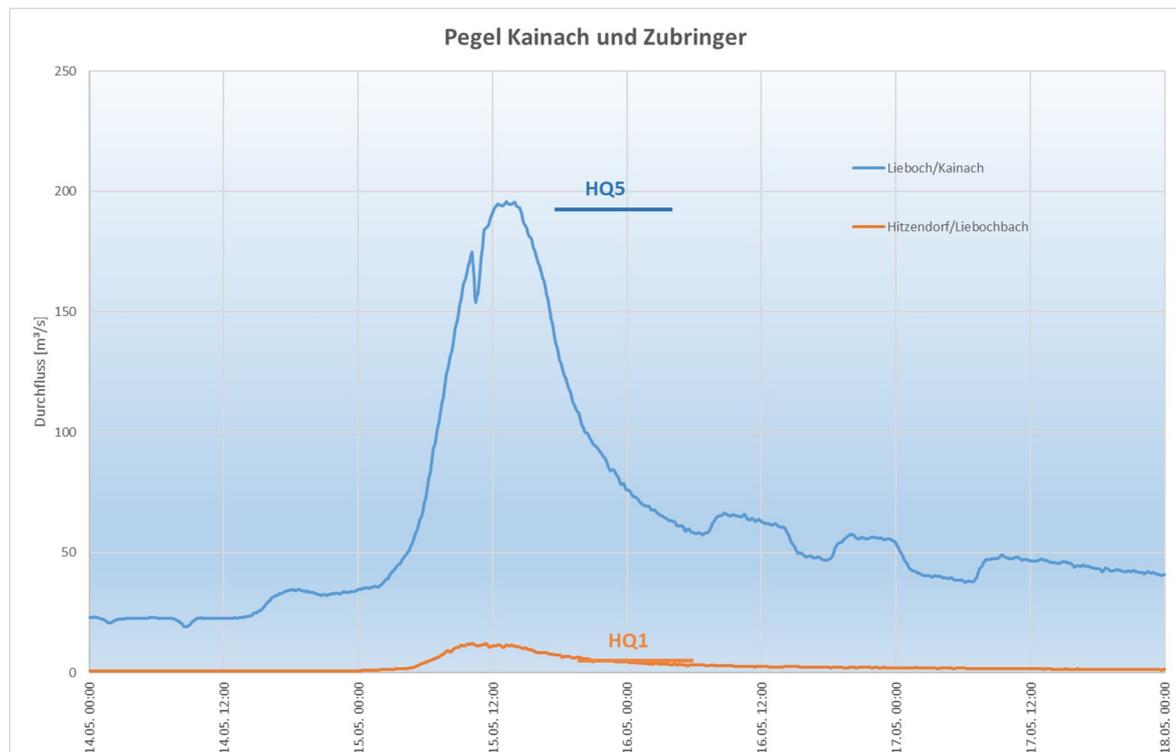
Abbildung 6 zeigt die Durchflussganglinien an den Pegeln Lieboch/Kainach sowie Hitzendorf/Liebochbach, wobei an der Kainach ein HQ₅, am Liebochbach in etwa ein HQ₂ zu beobachten waren.

Abbildung 6: Durchflussganglinien an den Pegeln der Kainach und deren Zubringer vom 14.5. bis 18.5.2018

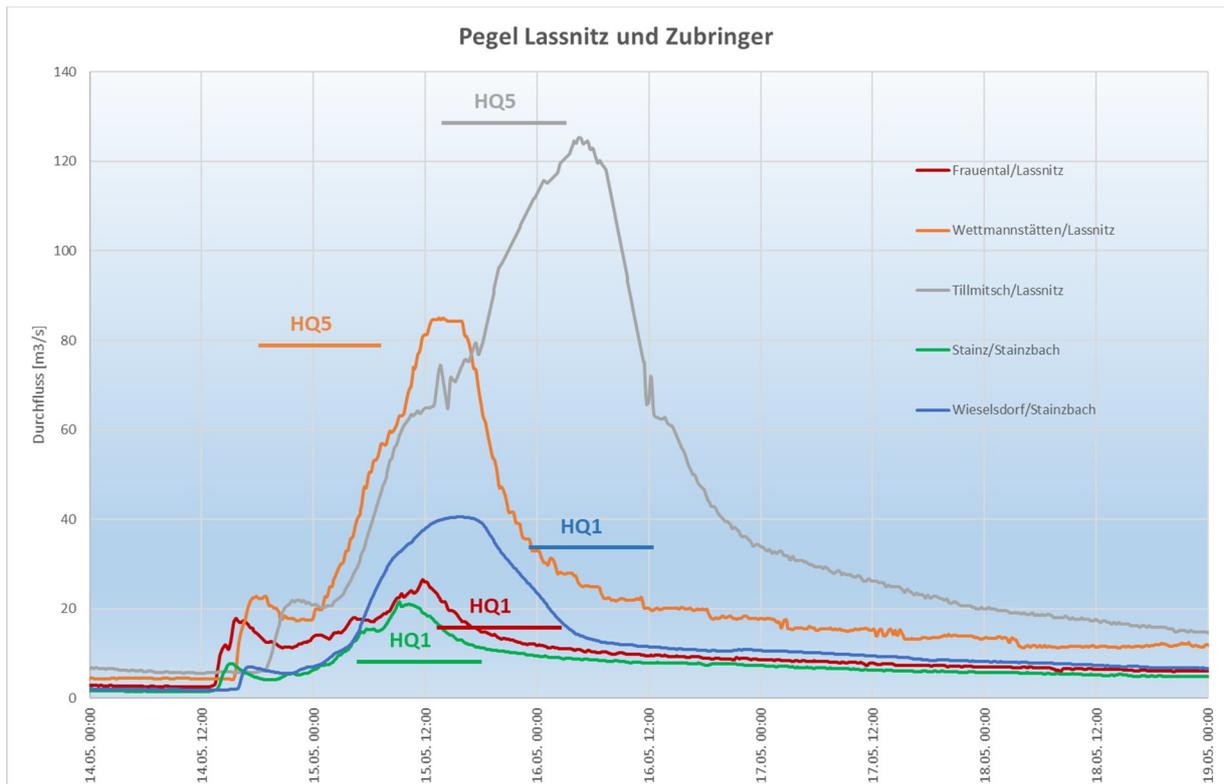
In Abbildung 7 sind die Durchflussganglinien an den Pegeln der Lassnitz sowie an deren Zubringer zu erkennen. Die höchsten Jährlichkeiten waren dabei an den Pegeln Wetmannstätten/Lassnitz (~HQ₇) sowie Tillmitsch/Lassnitz (~HQ₅) zu beobachten. Abbildung 8 zeigt Bilder vom Hochwasserereignis an der Lassnitz sowie der aufgetretenen Überflutungen im Bereich des Pegels Wetmannstätten.

Abbildung 7: Durchflussganglinien an den Pegeln der Lassnitz und deren Zubringer vom 14.5. bis 18.5.2018

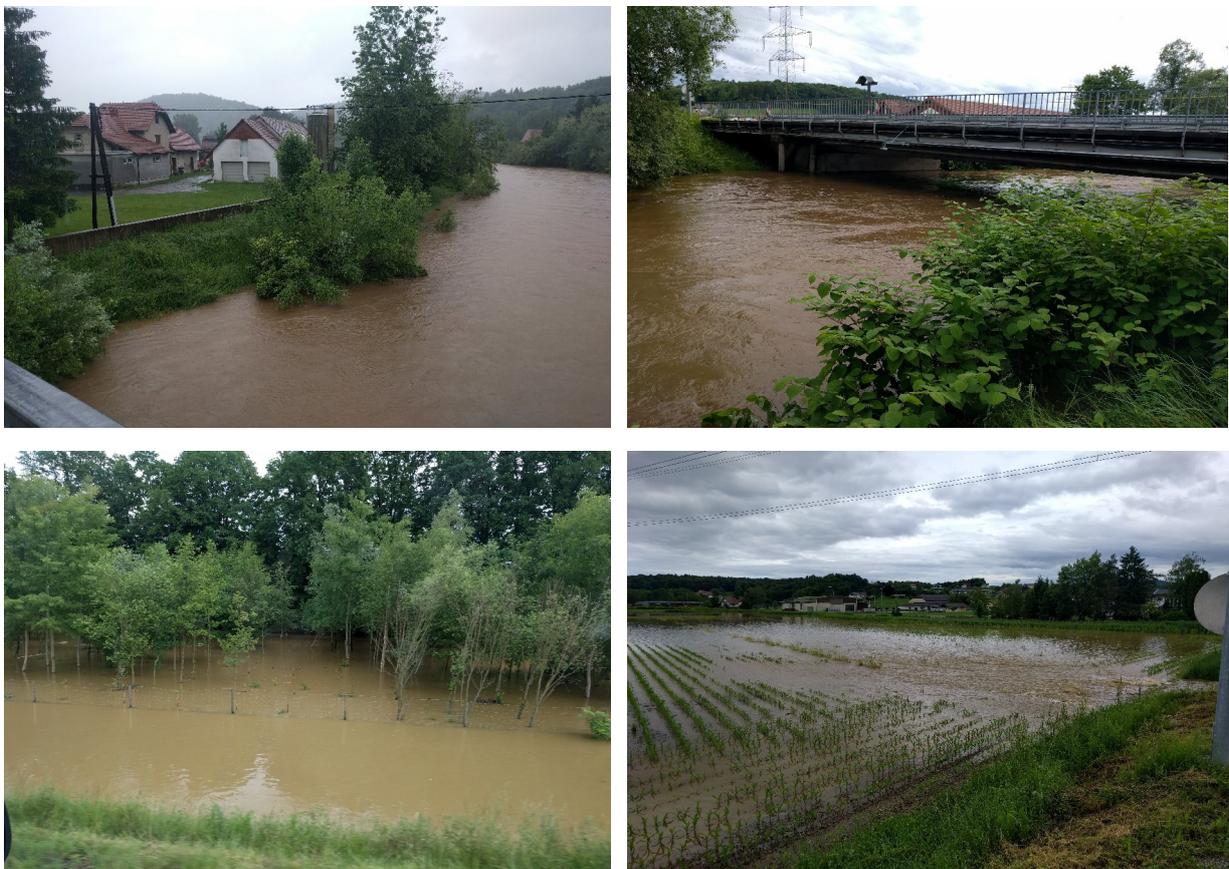
Abbildung 8: Bilder vom Hochwasserereignis an der Lassnitz: oben links Pegel Tillmitsch; oben rechts Pegel Wettmannstätten; unten: Überflutungen im Bereich Wettmannstätten

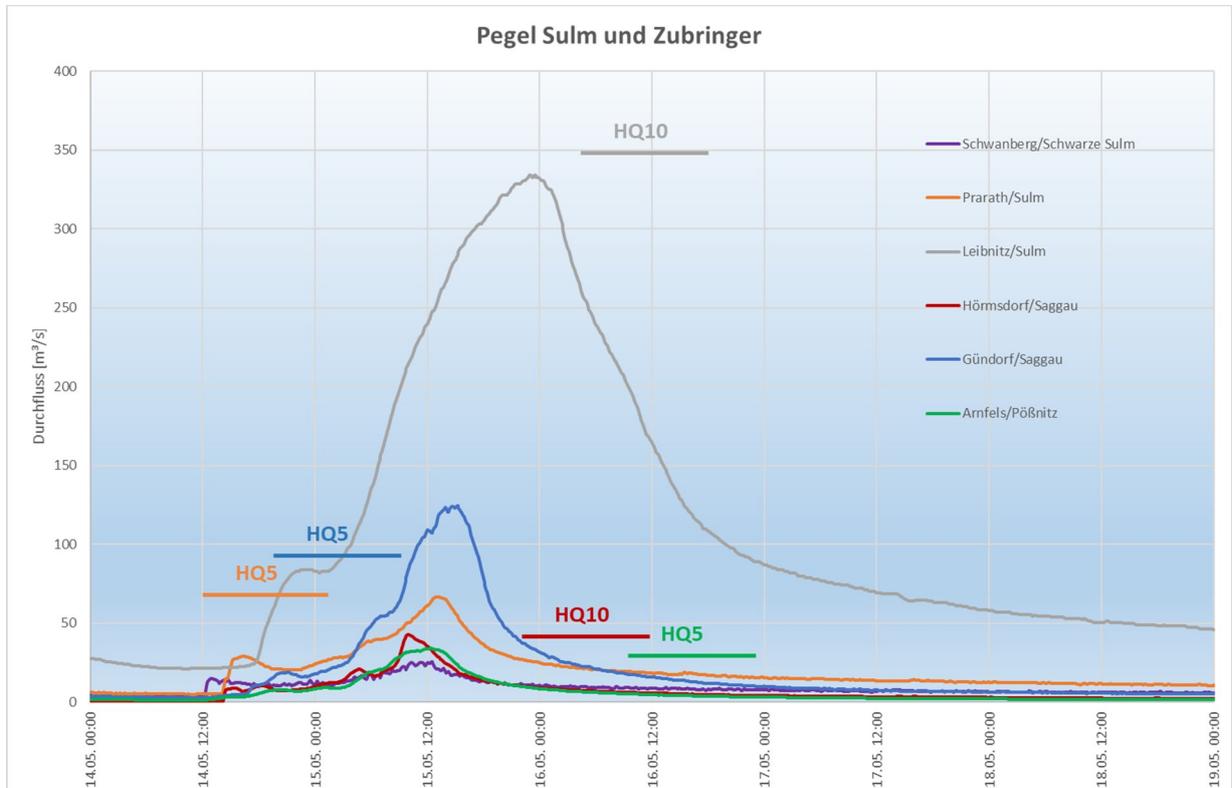
Abbildung 9 zeigt die Durchflussganglinien an den Pegeln der Sulm und deren Zubringer. Die höchsten Jährlichkeiten waren dabei an den Pegeln Leibnitz/Sulm (~HQ₉) sowie an der Saggau an den Pegeln Hörmsdorf (~HQ₈) und Gündorf (~HQ₇) zu beobachten.

Abbildung 9: Durchflussganglinien an den Pegeln der Sulm und deren Zubringer vom 14.5. bis 18.5.2018

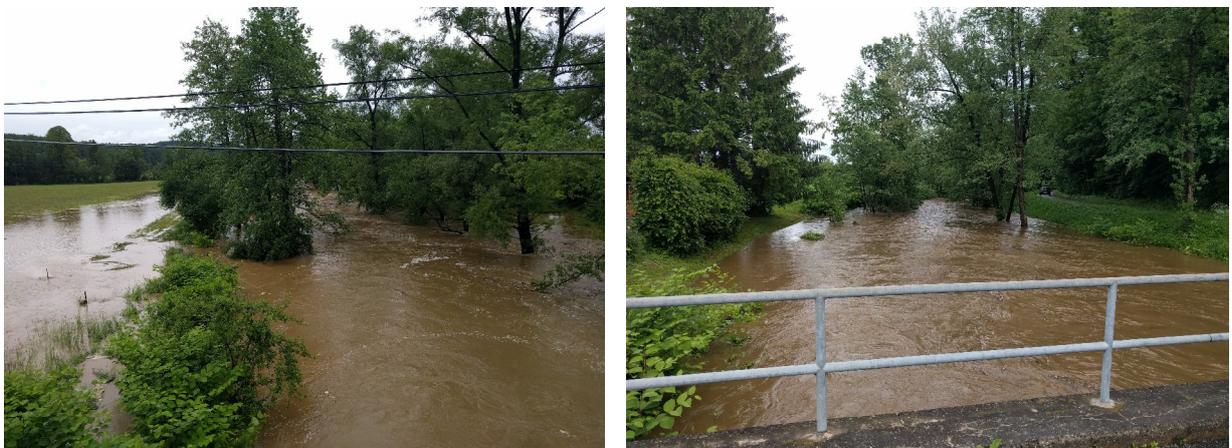
Abbildung 10 zeigt Bilder vom Hochwasserereignis im Bereich der Pegel Gündorf/Saggau und Prarath/Sulm, wobei es sowohl im Saggau- als auch im Sulmtal zu Überschwemmungen von hauptsächlich landwirtschaftlichen Flächen kam.

Abbildung 10: Bilder vom Hochwasserereignis an der Sulm und Zubringer: links Pegel Gündorf/Saggau; rechts Pegel Prarath/Sulm

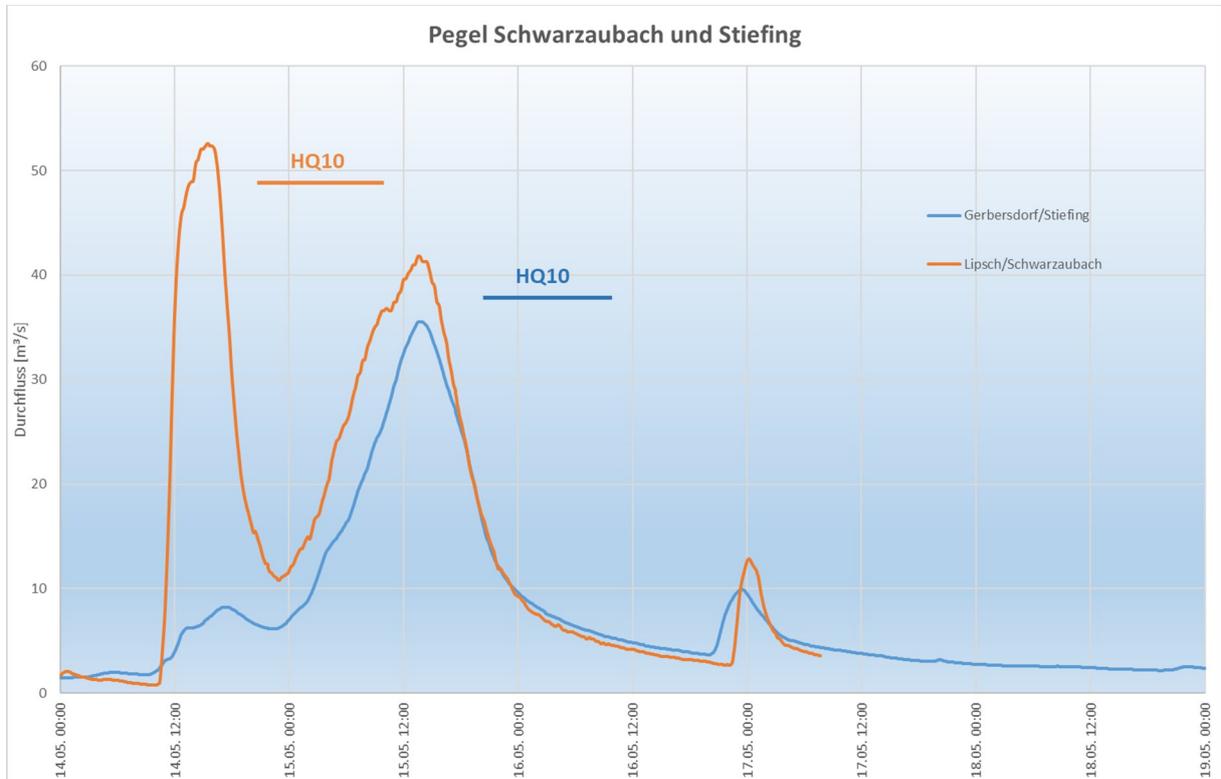
Wie bereits beim Ereignis im April 2018 war die Stiefing wieder vom Hochwasser betroffen, ebenso wie der Schwarzaubach. Die Durchflussganglinien an den Pegel Gerbersdorf/Stiefing sowie Lipsch/Schwarzaubach, wo ein zweigipfeliges Ereignis zu beobachten war, sind in Abbildung 11 zu erkennen, die Jährlichkeiten der Hochwasserspitzen lagen dabei bei etwa HQ₁₅ (Lipsch, erste Spitze), HQ₈ (Lipsch, zweite Spitze) und HQ₇ (Gerbersdorf).

Abbildung 11: Durchflussganglinien an den Pegeln der Stiefing und des Schwarzaubaches vom 14.5. bis 18.5.2018

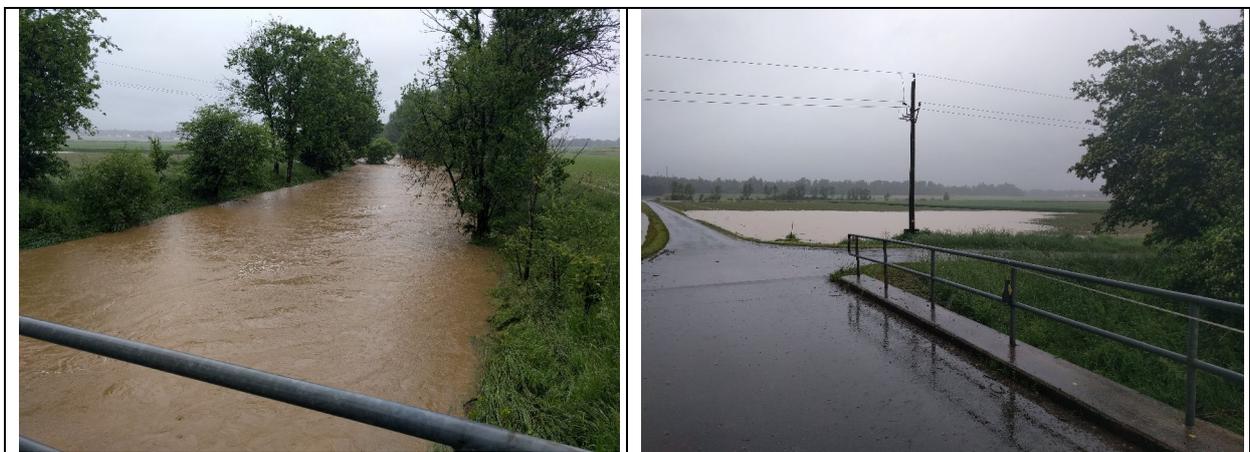
Bilder vom Hochwasserereignis am Schwarzaubach sind in Abbildung 12 zu sehen, wobei es im gesamten Schwarzaental zu Ausuferungen gekommen ist.

Abbildung 12: Bilder vom Hochwasserereignis am Schwarzaubach: beide Fotos: Pegel Lipsch/Schwarzaubach

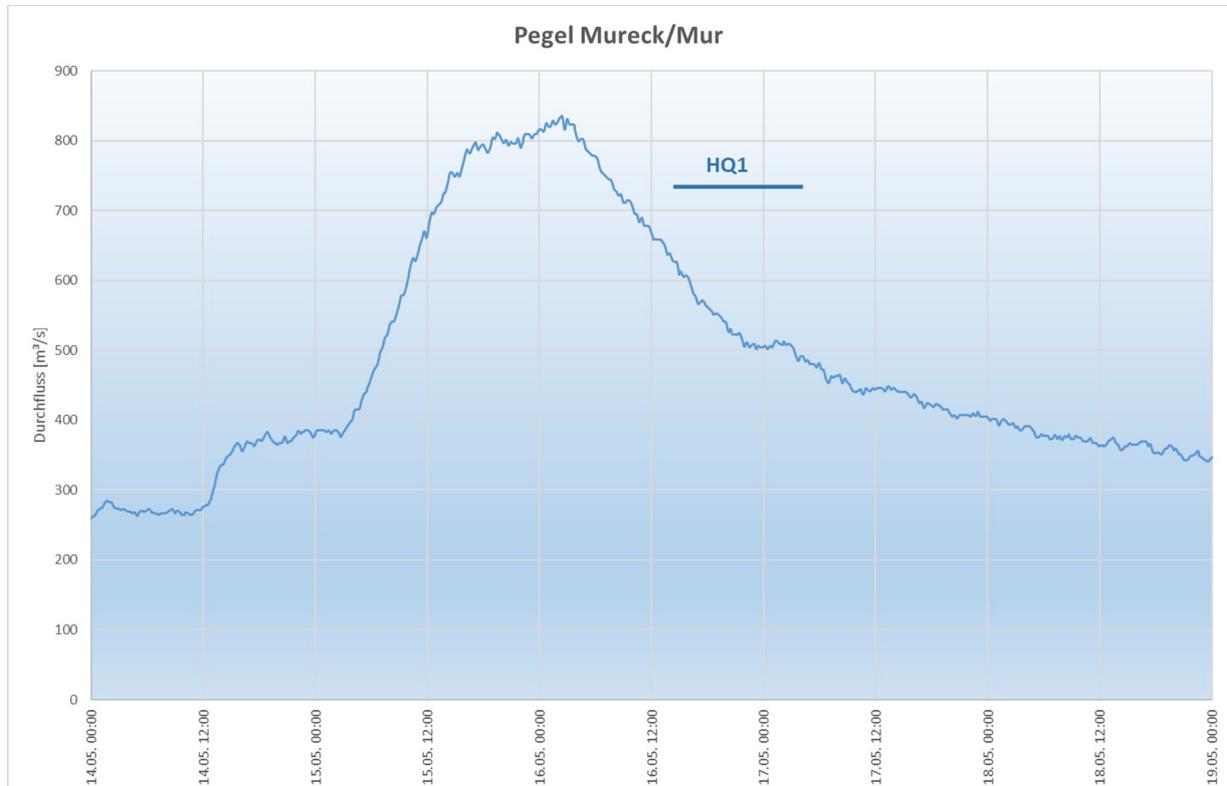
Resultierend durch die Hochwasserereignisse in der Weststeiermark sowie an Stiefing und Schwarzaubach kam es auch am Pegel Mureck/Mur zu einem kleineren Hochwasserereignis (\sim HQ₃), wobei vom Oberlauf der Mur keine Hochwasserdurchflüsse zu beobachten waren. Abbildung 13 zeigt die Durchflussganglinie am Pegel Mureck/Mur.

Abbildung 13: Durchflussganglinie am Pegel Mureck/Mur vom 14.5. bis 18.5.2018

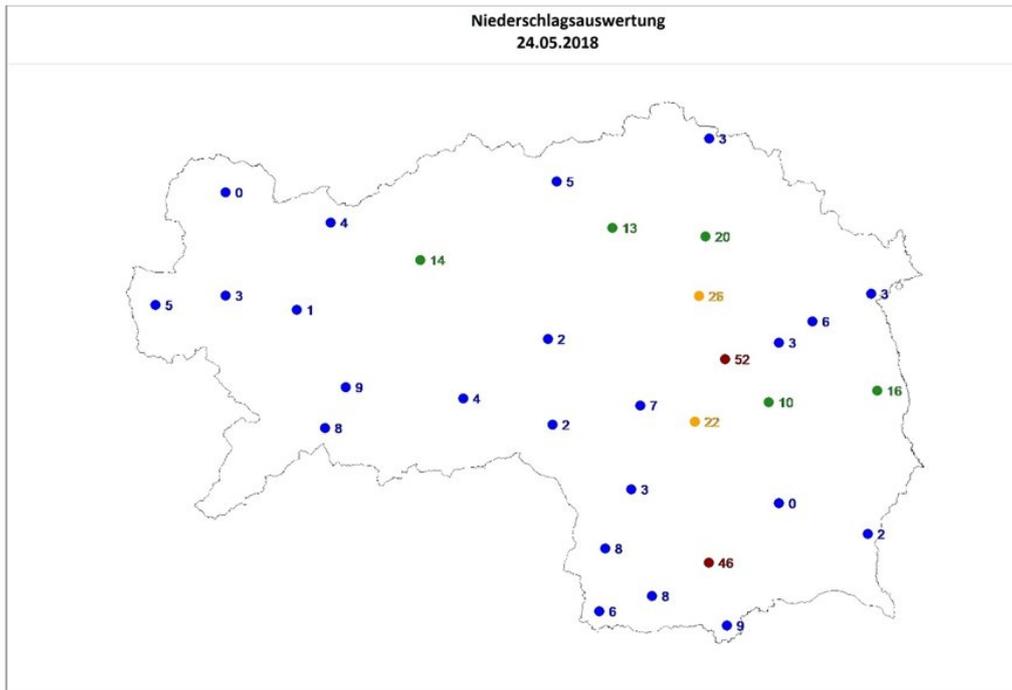
Abbildung 14: Niederschlagssummen in der Steiermark vom 24. Mai 2018

Unter dem Einfluss mehrerer Tiefdruckgebiete kam es zu sehr unbeständigem, schaueranfälligen Wetter. Eine der daraus resultierenden Gewitterzellen Im Bereich des Passailer Beckens führte zu Hochwasserereignissen am Moderbach und an der oberen Raab.

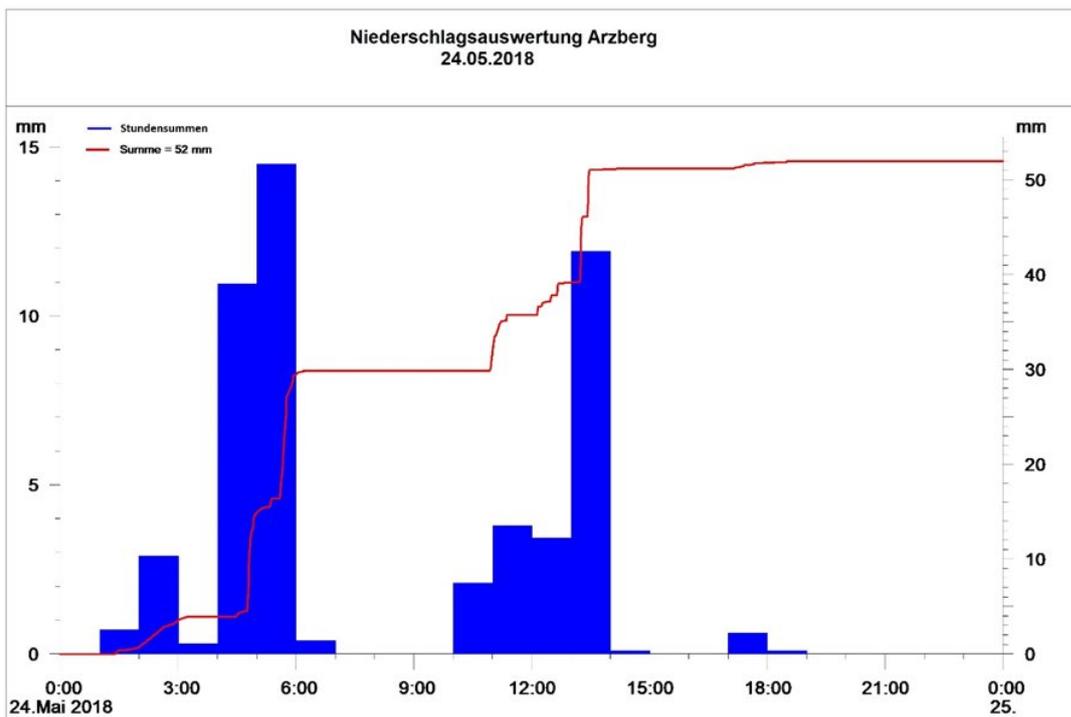
Abbildung 15: Niederschlagsverhalten an der Station Arzberg am 24. Mai 2018

Wie Abbildung 15 zeigt, war an der Station Arzberg am 24. Mai eine Niederschlagssumme von ca. 50 mm zu beobachten, wobei zwei Niederschlagsschwerpunkte in den frühen Morgenstunden sowie am frühen Nachmittag mit jeweils ca. 25-30 mm Niederschlag aufgezeichnet wurden.

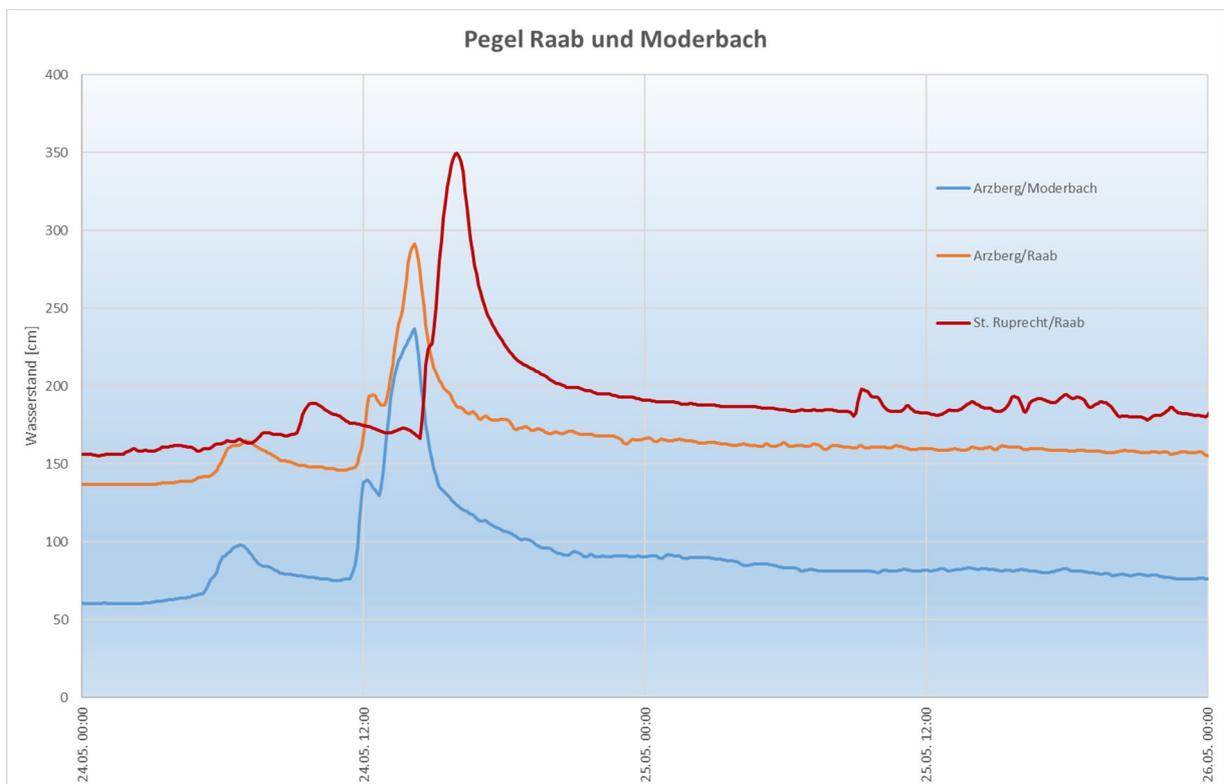
In Abbildung 16 sind die Wasserstandganglinien an den Pegeln der Raab bzw. am Moderbach vom 24. bis 26.5. zu erkennen. Da die derzeit gültige Schlüsselkurve an den Pegeln Arzberg/Moderbach bzw. Arzberg/Raab unplausible Werte lieferte, wurden die beiden Schlüsselkurven hydraulisch nachgerechnet. Es ergaben sich daraus folgende Spitzendurchflüsse bzw. Jährlichkeiten: Arzberg/Moderbach: $\sim 44 \text{ m}^3/\text{s}$ (HQ₇), Arzberg/Raab: $42 \text{ m}^3/\text{s}$ (HQ₃) und St. Ruprecht/Raab: $57 \text{ m}^3/\text{s}$ (HQ₂).

Abbildung 16: Wasserstandganglinien an den Pegeln der Raab und des Moderbaches vom 24.5. bis 26.5.2018

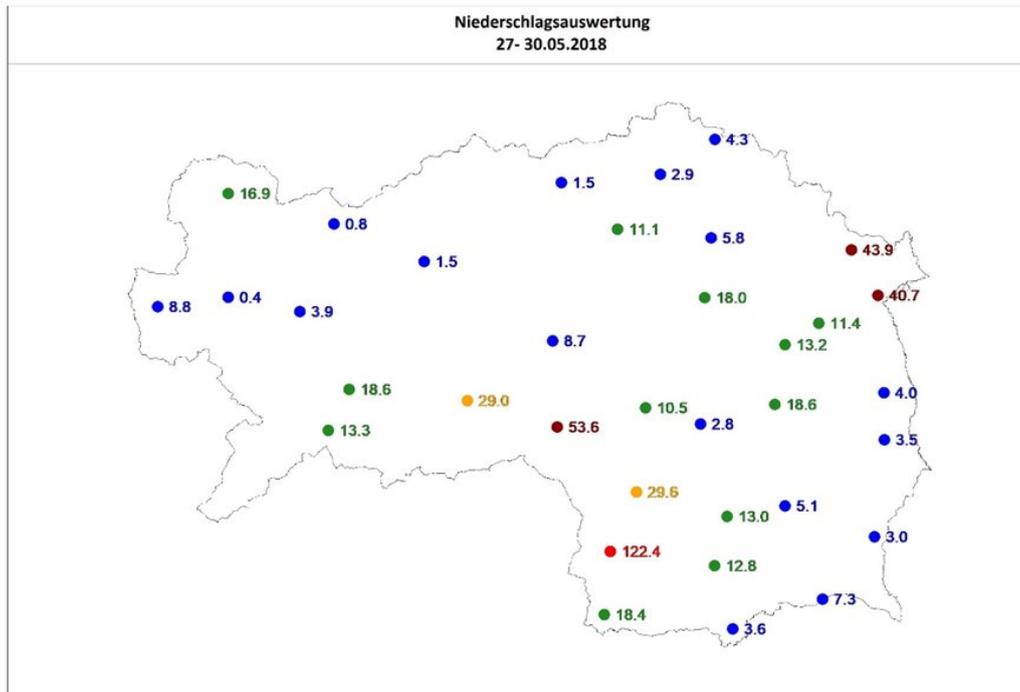
Abbildung 17: Niederschlagssummen in der Steiermark vom 27. bis 30. Mai 2018

Abbildung 17 zeigt die Niederschlagssummen in der Steiermark vom 27. bis 30. Mai, aus der zu erkennen ist, dass es sich um sehr lokale Ereignisse speziell in der Weststeiermark, aber auch in den nördlichen Oststeiermark gehandelt hat.

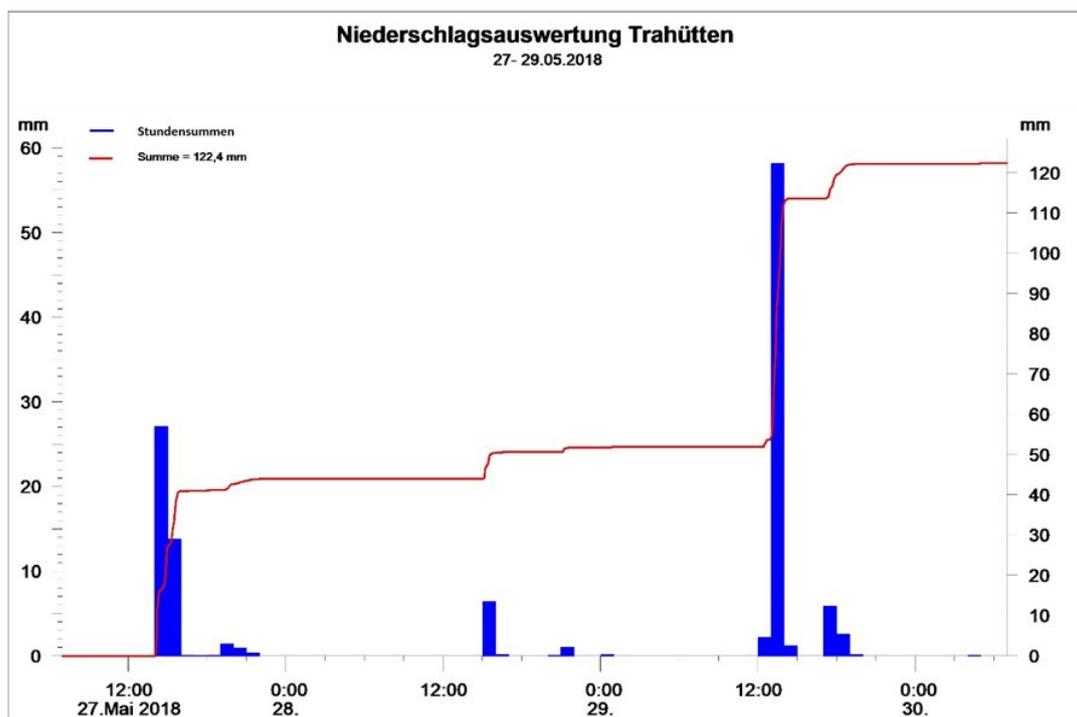
Abbildung 18: Niederschlagsverhalten an der Station Arzberg vom 27. bis 30. Mai 2018

In Abbildung 18 wird das Niederschlagsverhalten an der Station Trahütten gezeigt. Daraus ist ein erstes Ereignis am 27. Mai und ein zweites, intensiveres Niederschlagsereignis am 29. Mai zu erkennen, wo um die Mittagszeit in etwa 2 Stunden rund 70 mm Niederschlag zu verzeichnen waren.

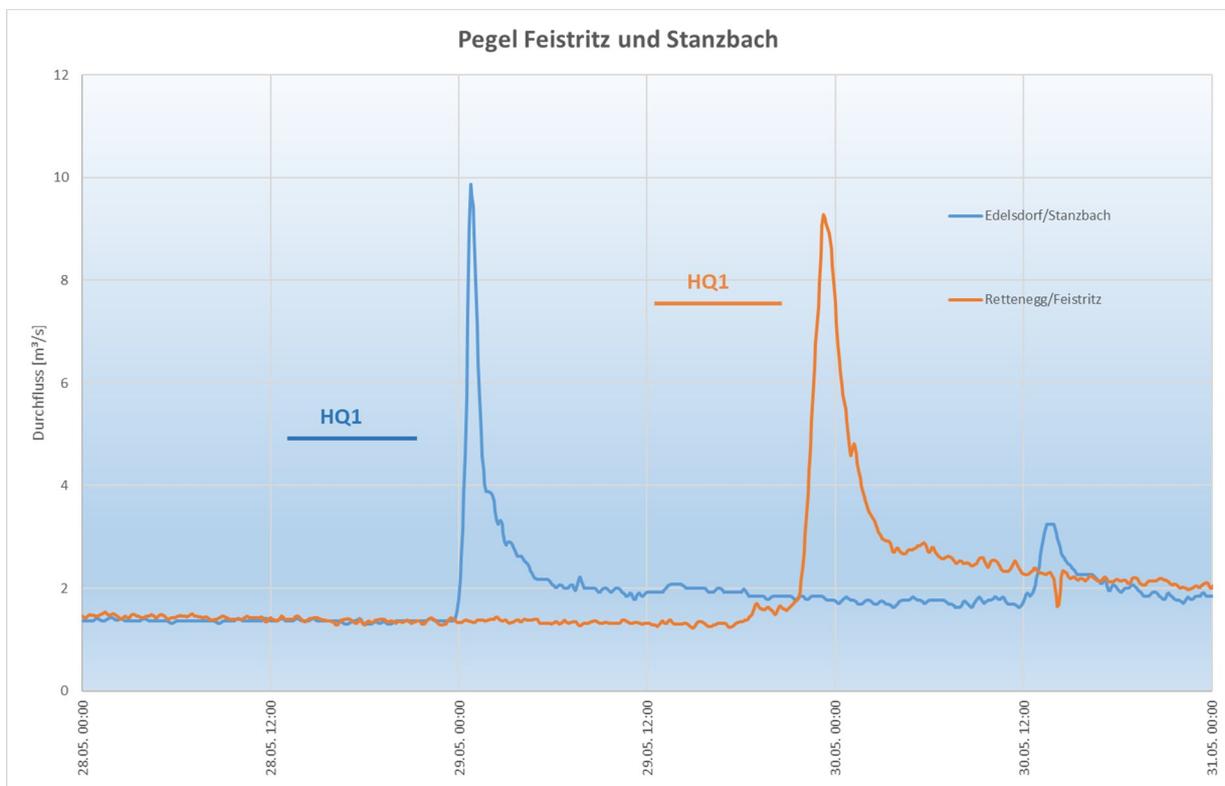
Vom kleinräumigen Starkregenereignis in der nördlichen Oststeiermark waren die obere Feistritz sowie der Stanzbach betroffen. Am Pegel Rettenegg/Feistritz wurde dabei ein HQ₁, am Pegel Edlesdorf/Stanzbach ein HQ₃ beobachtet (Abbildung 19).

Abbildung 19: Durchflussganglinien an den Pegeln Rettenegg/Feistritz und Edlesdorf/Stanzbach vom 28.5. bis 30.5.2018

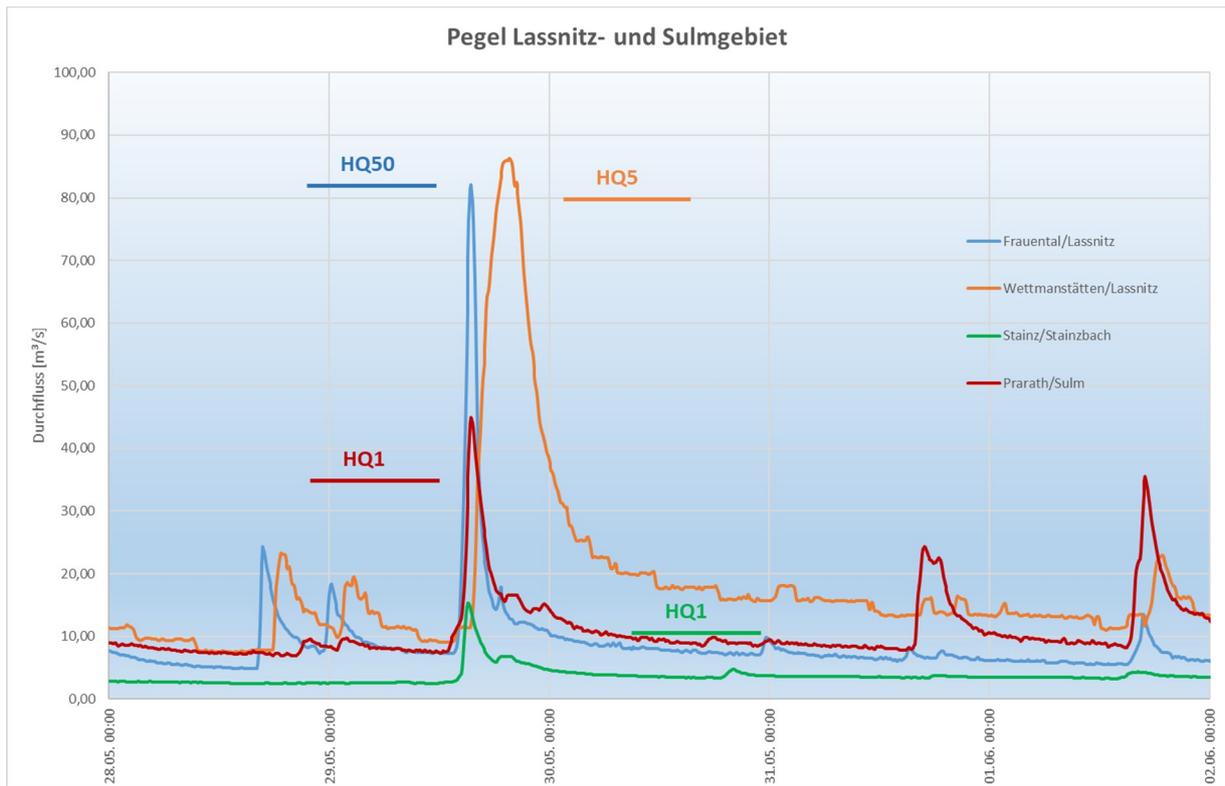
Wesentlich intensiver als die Oststeiermark waren das Lassnitz- sowie das Sulmgebiet vom Hochwasserereignis betroffen. Die Durchflussganglinien der betroffenen Pegel sind in Abbildung 20 dargestellt. Die höchste Jährlichkeit war am Pegel Frauental/Lassnitz mit einem HQ₅₀ zu verzeichnen, wobei es auch zu zahlreichen Überflutungen gekommen ist. Am Pegel Wettmannstätten/Lassnitz kam es bereits zu einer deutlichen Abnahme der Jährlichkeit (~HQ₇), wohingegen an den Zubringern zur Lassnitz (Stainzbach: ~HQ₂) und an der Sulm (~HQ₂) wesentlich geringere Jährlichkeiten zu beobachten waren.

Abbildung 20: Durchflussganglinien an den Pegeln im Lassnitz- und Sulmgebiet vom 28.5. bis 1.6.2018

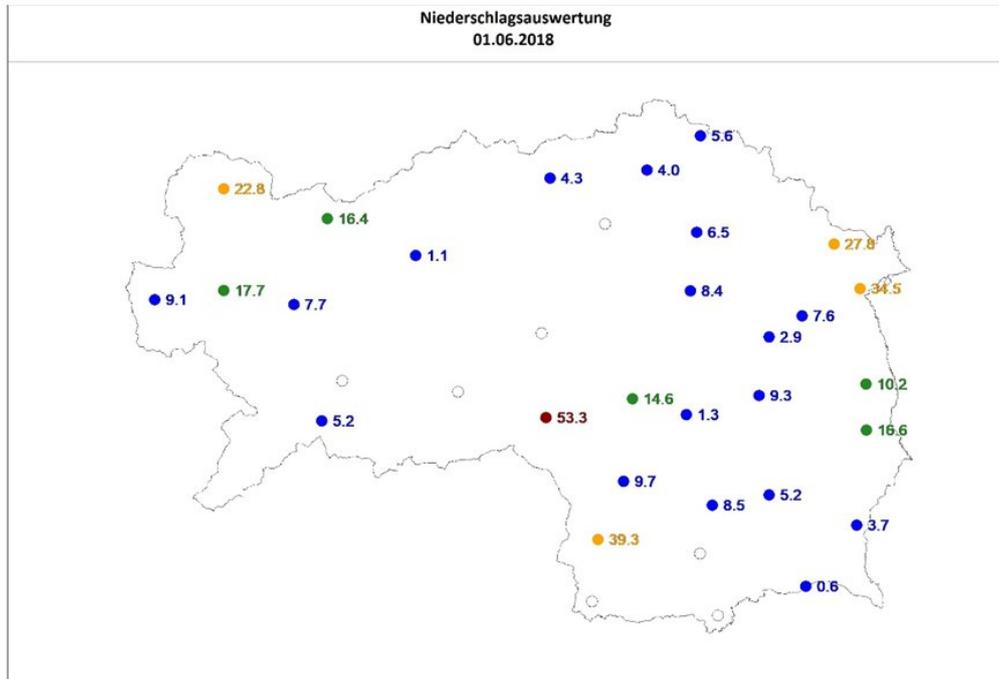
Abbildung 21: Niederschlagssummen in der Steiermark am 1. Juni 2018

Wie Abbildung 21 zeigt, waren wieder Teile der Ost- bzw. Weststeiermark von den aufgetretenen Starkniederschlagsereignissen betroffen. Das stärkste Ereignis, das zu einem massiven Hochwasserereignis im Oberlauf der Pinka führte, wurde allerdings durch die Niederschlagsstationen des hydrographischen Dienstes nicht erfasst.

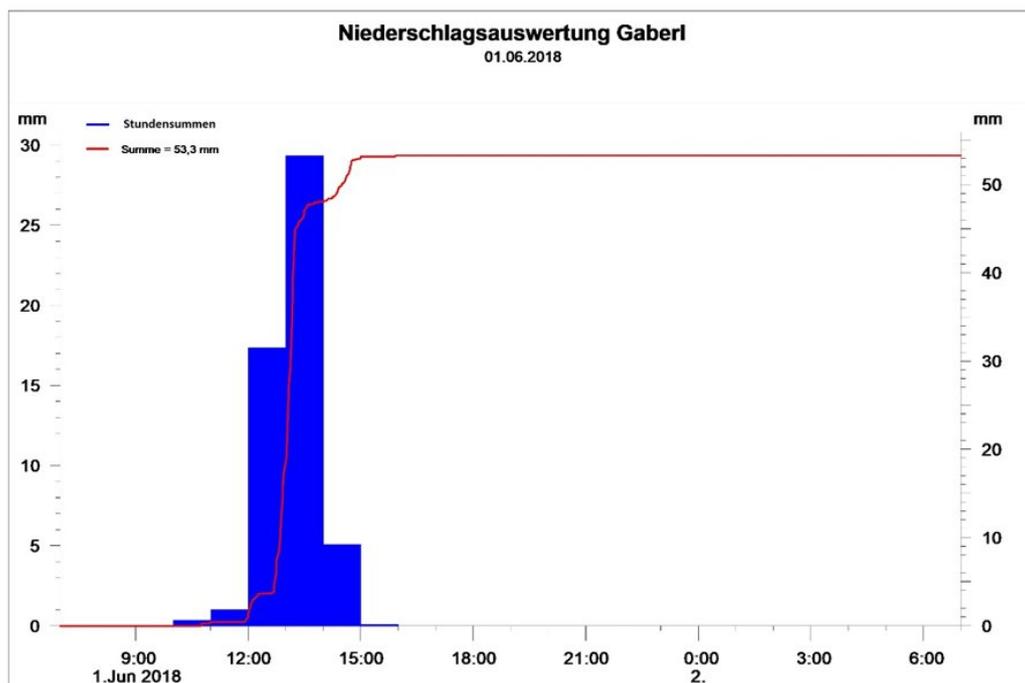
Abbildung 22: Niederschlagsverhalten an der Station Gabel am 1. Juni 2018

Abbildung 22 zeigt das Niederschlagsverhalten an der Station Gaberl mit einer Gesamtniederschlagssumme von ca. 50 mm, die innerhalb von ca. 3 Stunden zu verzeichnen waren.

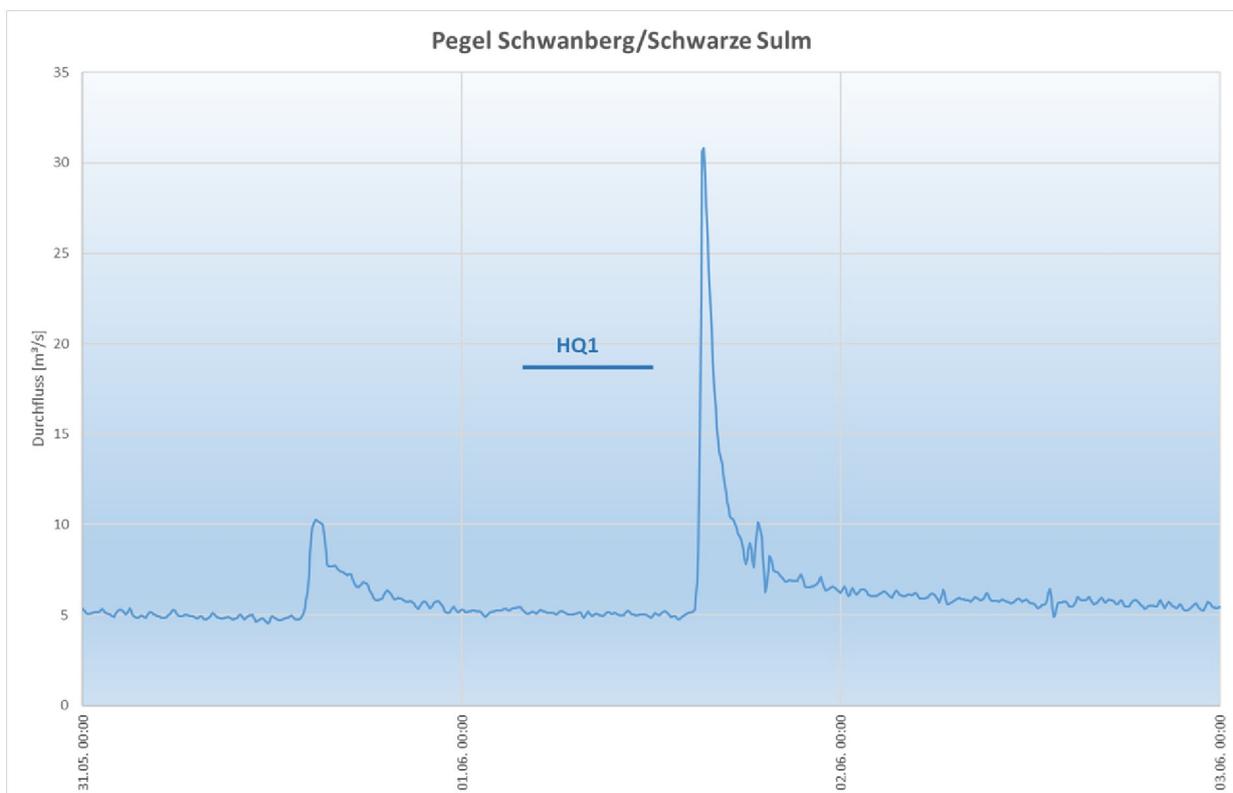
In Abbildung 23 ist die Durchflussganglinie am Pegel Schwanberg/Schwarze Sulm dargestellt, der beobachtete Spitzendurchfluss entsprach einer Jährlichkeit von ca. HQ₄.

Abbildung 23: Durchflussganglinie am Pegel Schwanberg/Schwarze Sulm vom 31.5. bis 2.6.2018

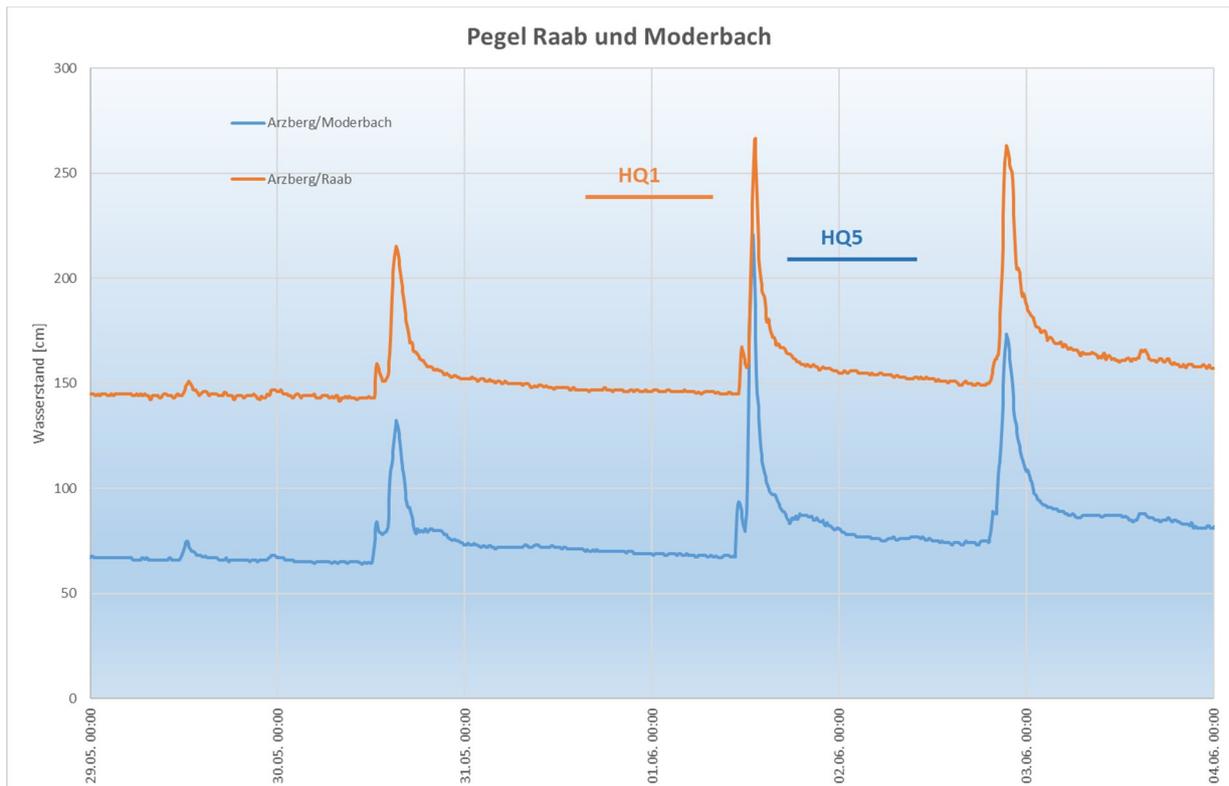
Wie bereits beim Ereignis vom 24.5. erwähnt, wurden die Schlüsselkurven der Pegel Arzberg/Moderbach und Arzberg/Raab hydraulisch nachgerechnet, daher sind in Abbildung nur die Wasserstandganglinien an beiden Pegeln dargestellt. In Summe waren an beiden Pegeln zwischen 30.5. und 2.6. drei Hochwasserspitzen zu beobachten, die jeweils höchste am 1.6. mit einem HQ₆ am Moderbach und einem HQ₂ an der Raab.

Abbildung 24: Wasserstandganglinien an den Pegeln der Raab und des Moderbaches vom 29.5. bis 3.6.2018

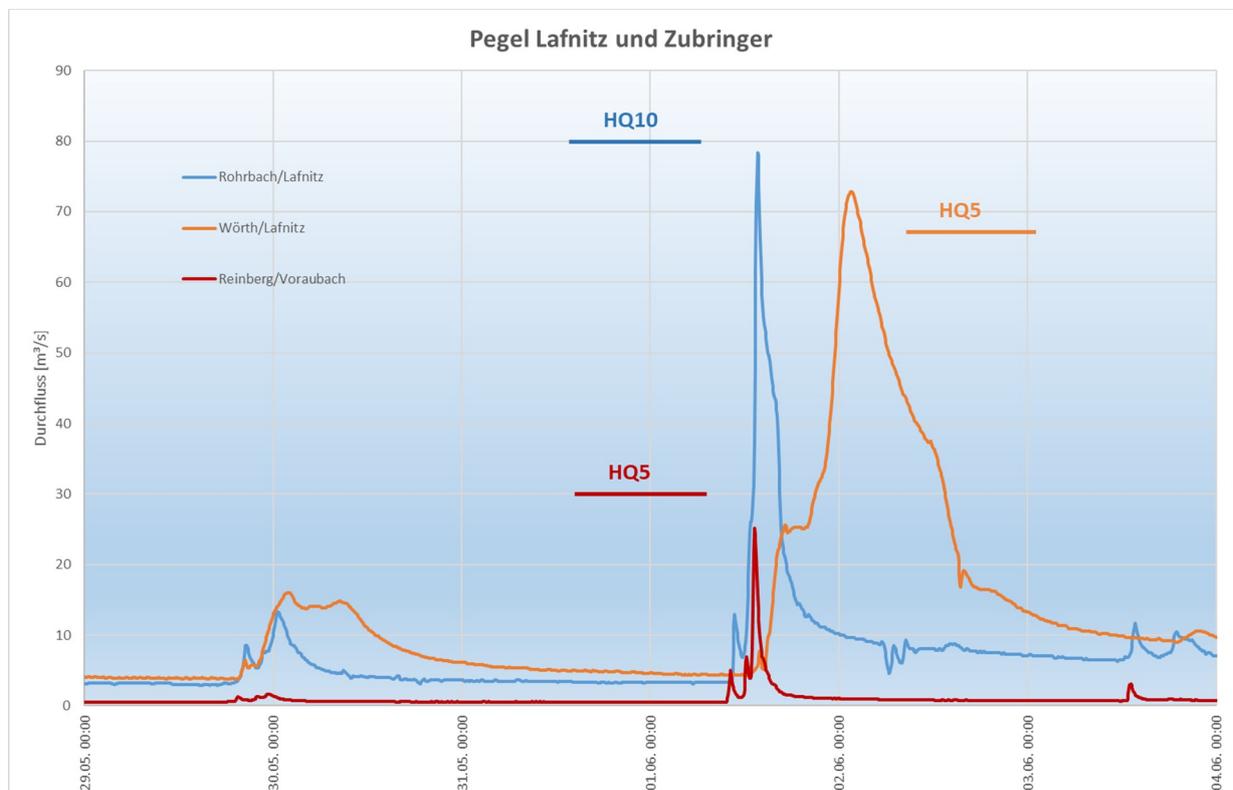
Abbildung 25: Durchflussganglinien an den Pegeln der Lafnitz und Zubringer vom 29.5. bis 3.6.2018

Abbildung 25 zeigt die Durchflussganglinien an den Pegeln der Lafnitz bzw. des Voraubaches. Die beobachteten Spitzendurchflüsse lagen dabei bei Jährlichkeiten von ca. HQ₁₀ (Rohrbach/Lafnitz), HQ₆ (Wörth/Lafnitz) sowie HQ₂ (Reinberg/Voraubach).
