DIE HOCHWASSEREREIGNISSE IM MAI UND JUNI 2018 IN DER STEIERMARK

Einleitung

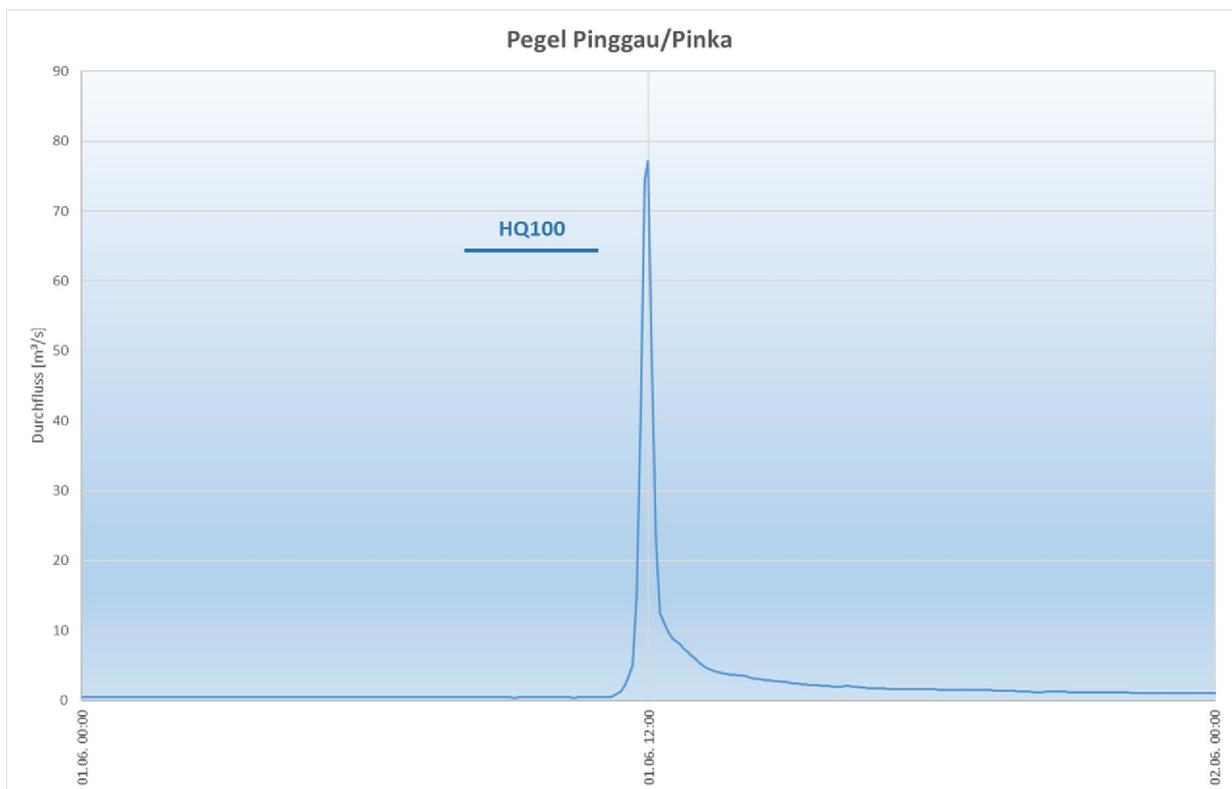
Das mit Abstand größte Hochwasserereignis wurde am 1.6. an der Pinka beobachtet, der Spitzendurchfluss am Pegel Pinggau lag laut derzeit gültiger Schlüsselkurve bei ca. 80 m³/s (Abbildung 26) und wurde zusätzlich noch hydraulisch mittels 2-D Modell nachgerechnet. Nach dieser Berechnung war der Wert sogar noch geringfügig höher und wird somit vorläufig bis zur endgültigen Bilanzierung mit ca. 80 -90 m³/s angegeben, was von der Jährlichkeit wesentlich über einem HQ₁₀₀ (derzeit 65 m³/s) liegt. Die Hochwasserspitze trat allerdings nur sehr kurzfristig auf und es kam in weiterer Folge bis zur Einmündung des Tauchenbaches bzw. des Schäffernbaches gemäß den örtlichen Beobachtungen im Vergleich mit der bestehenden 2-D Abflussuntersuchung bereits zu einer Abflachung der Hochwasserwelle. Auf Basis dieser Unterlagen wurde der Spitzendurchfluss an der Grenze Steiermark/Burgenland im Ortsbereich Sinnersdorf mit 70-75 m³/s abgeschätzt, wobei es somit zu keiner Überlagerung der Hochwasserwellen der Pinka mit jener des Tauchenbaches (abgeschätzter Spitzendurchfluss aufgrund örtlicher Beobachtungen ca. 15 m³/s) und des Schäffernbaches (ca. 35 m³/s) gekommen sein dürfte.

Abbildung 26: Durchflussganglinie am Pegel Pinggau/Pinka am 1.6.2018

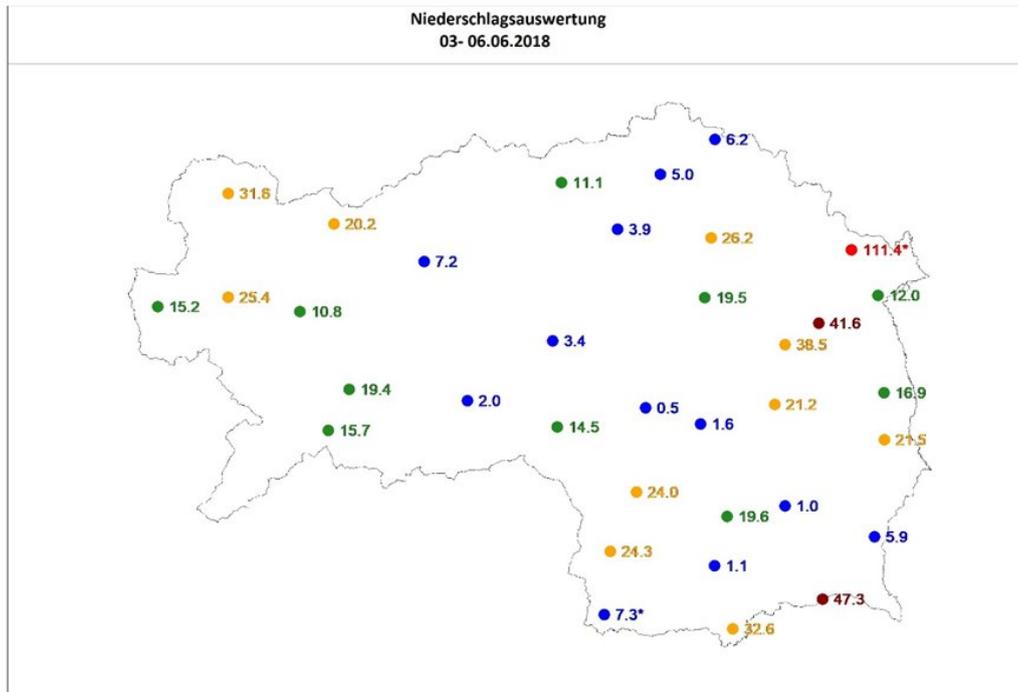
Abbildung 27: Niederschlagssummen in der Steiermark vom 3. bis 6. Juni 2018

Abbildung 27 zeigt die Niederschlagssummen in der Steiermark vom 3. bis 6. Juni. Auffällig dabei die Station Festenburg in der nördlichen Oststeiermark mit in Summe 110 mm Niederschlag. In Abbildung 28 wird das Niederschlagsverhalten an dieser Station gezeigt. Dabei ist zu erkennen, dass der Hauptniederschlag am 4. Juni mit ca. 70 mm zu verzeichnen war.

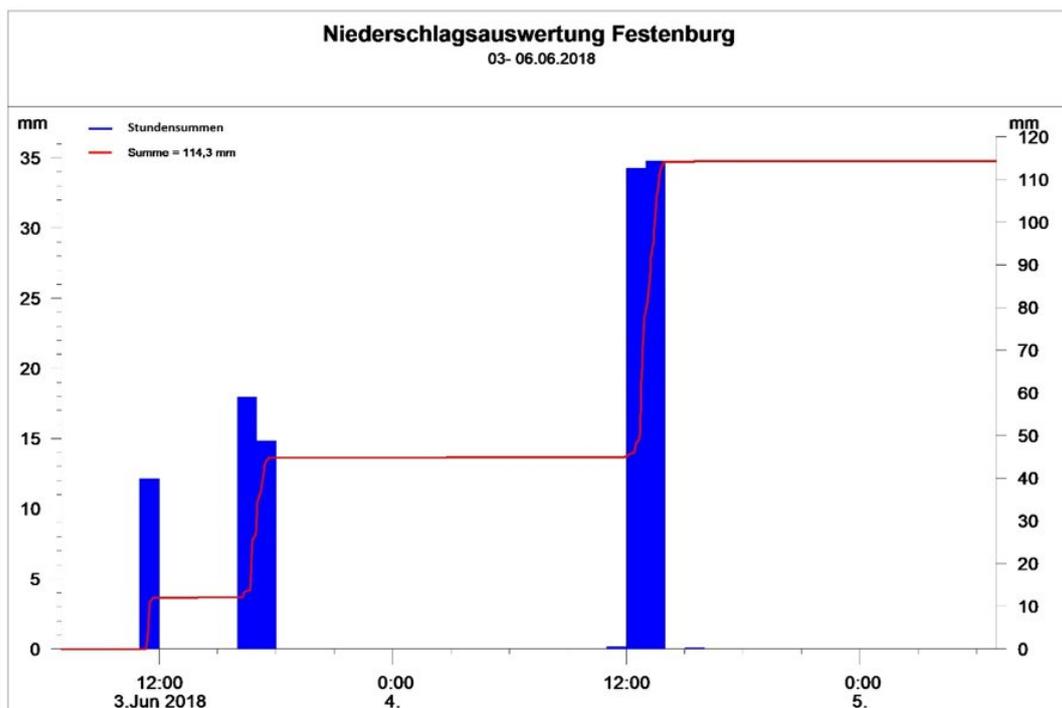
Abbildung 28: Niederschlagsverhalten an der Station Festsenburg vom 3. bis 6. Juni 2018

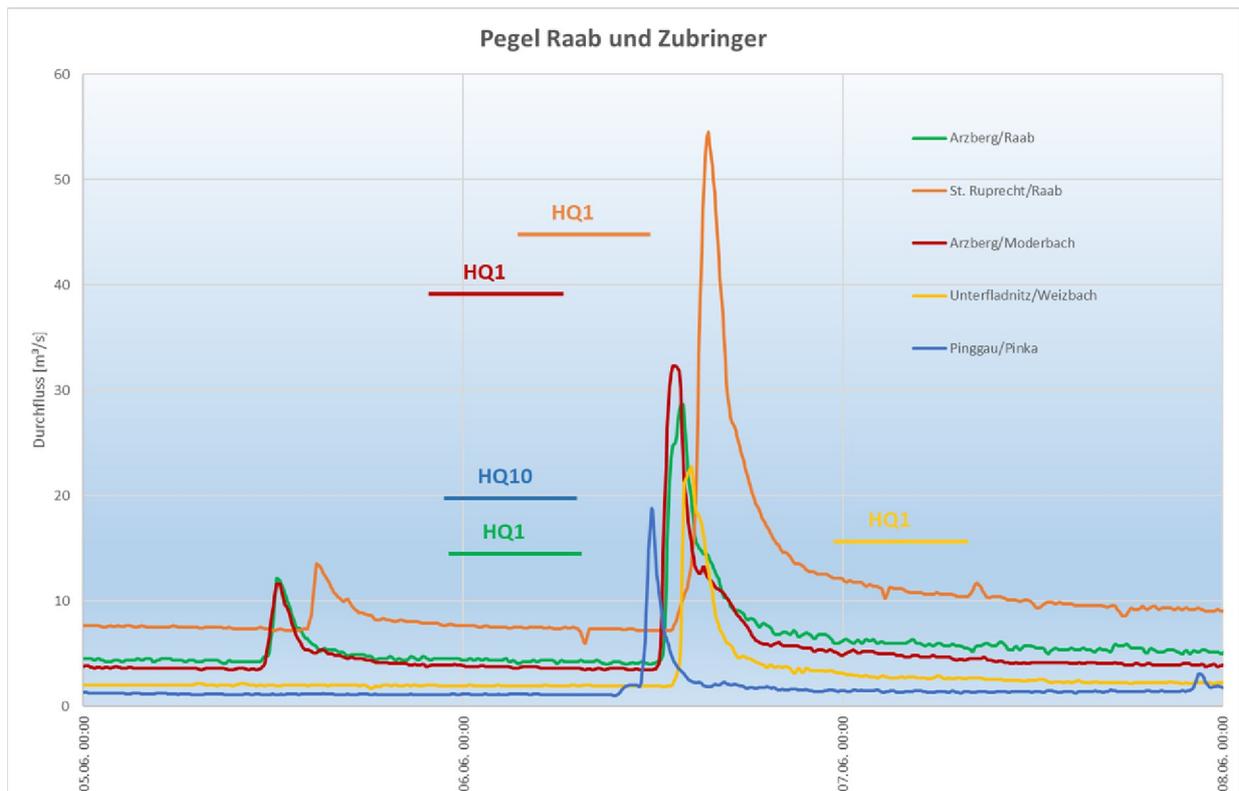
In Abbildung 29 sind die Durchflussganglinien der Pegel an der Raab bzw. an den Zubringern dargestellt. Die höchste Jährlichkeit mit \sim HQ₁₀ wurde wiederum an der Pinka am Pegel Pinggau beobachtet, die Jährlichkeiten an allen übrigen Pegeln lagen zwischen HQ₁ und HQ₃.

Abbildung 29: Durchflussganglinien an den Pegeln der Raab und Zubringer vom 5.6. bis 7.6.2018

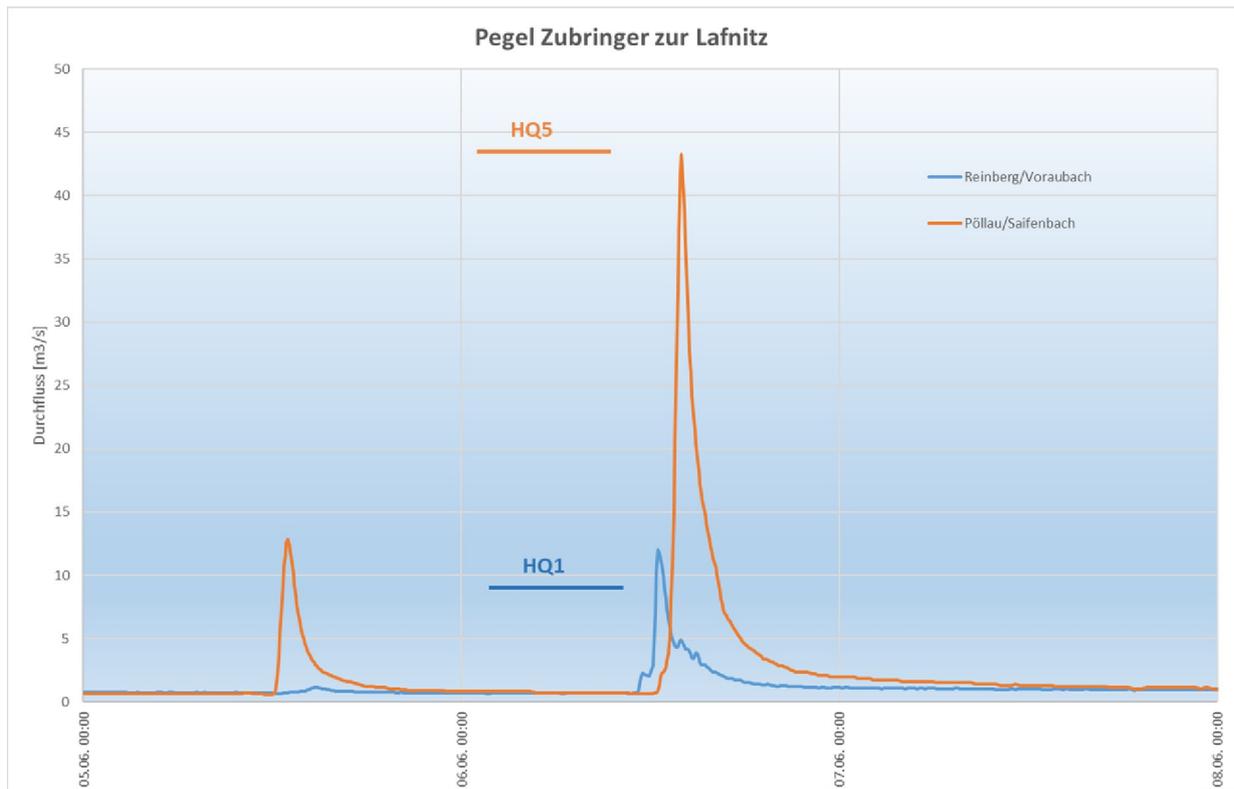
Abbildung 30 zeigt die Durchflussganglinien der Pegel Reinberg/Voraubach und Pöllau/Saifenbach, wobei am Saifenbach ca. ein HQ₅, am Voraubach in etwa ein HQ₂ beobachtet wurde.

Abbildung 30: Durchflussganglinien an den Pegeln der Lafnitzzubringer vom 5.6. bis 7.6.2018

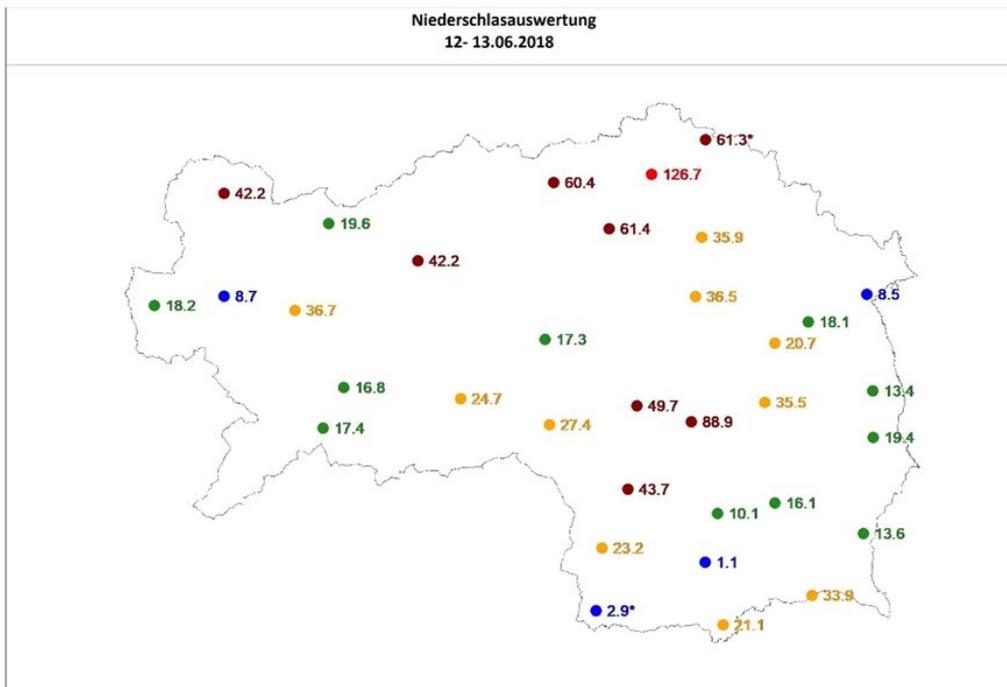
Abbildung 31: Niederschlagssummen in der Steiermark vom 12. bis 13. Juni 2018

Abbildung 31 zeigt die Niederschlagssummen für den 12. Und 13. Juni, wobei zu erkennen ist, dass die größten Niederschlagssummen im Grazer Raum sowie im Bereich des Mürz- und Salztales zu beobachten waren.

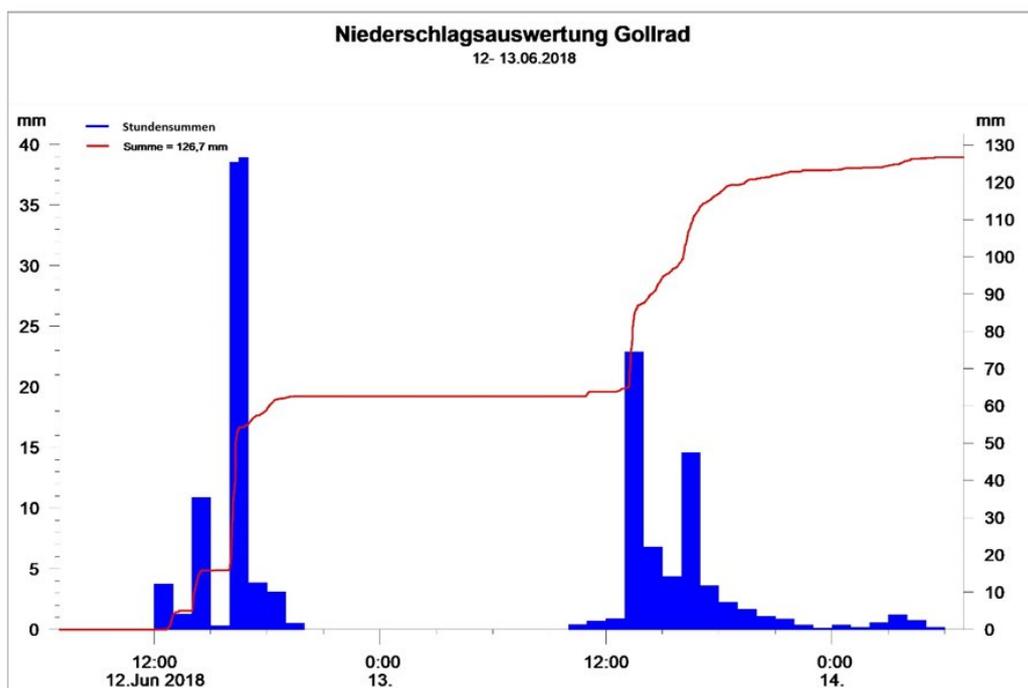
Abbildung 32: Niederschlagsverhalten an der Station Gollrad vom 12. bis 13. Juni 2018

Das Niederschlagsverhalten wird anhand der Station Gollrad aufgezeigt (Abbildung 32), wobei sowohl am 12.6. als auch am 13.6. ca. 60 mm Niederschlag zu beobachten waren.

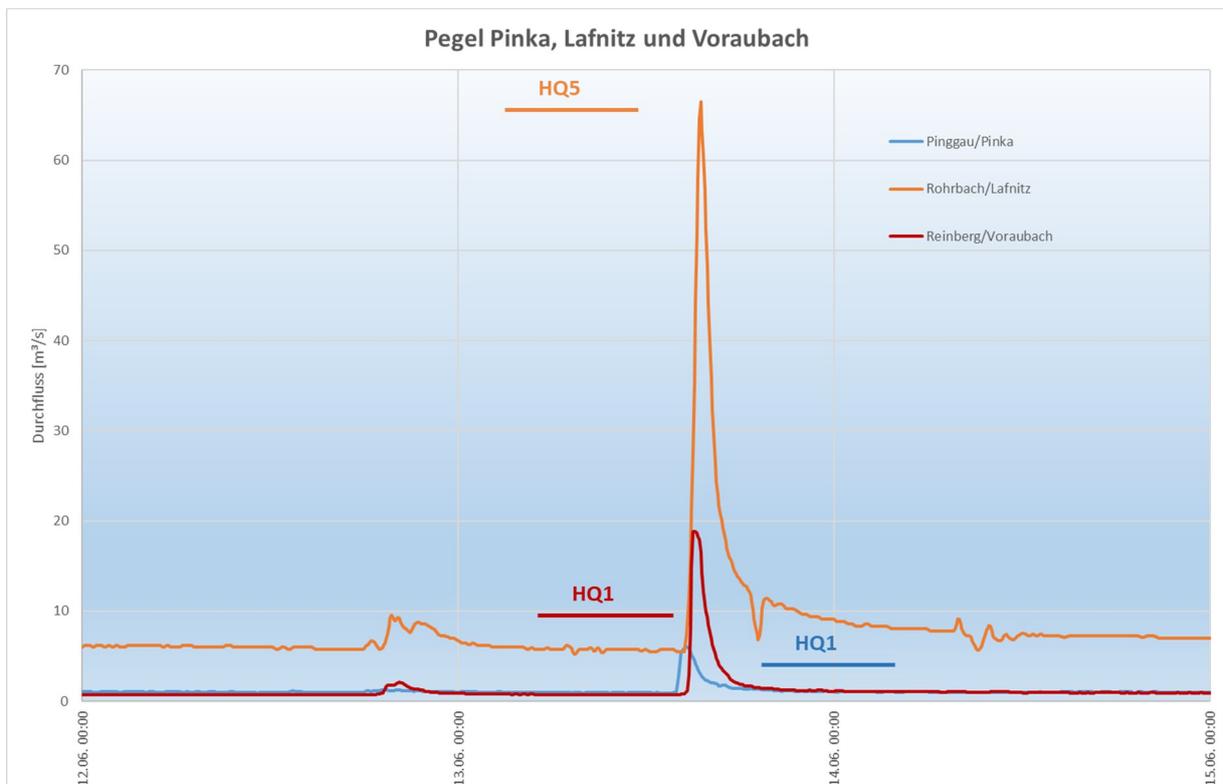
Hauptbetroffen von den Hochwasserereignissen waren allerdings wieder die Pegel in der Oststeiermark. Abbildung 33 zeigt die Durchflussganglinien an den Pegeln Pinggau/Pinka, Rohrbach/Lafnitz und Reinberg/Voraubach, die Jährlichkeiten lagen zwischen HQ₂ (Pinka) und HQ₅ (Lafnitz).

Abbildung 33: Durchflussganglinien an den Pegeln der Pinka, Lafnitz und Voraubach vom 12.6. bis 14.6.2018
