Hochwassergeschehen

Hauptbetroffen von den Hochwasserereignissen waren entsprechend den Niederschlagsereignissen die obere Mur und Enns sowie deren Zubringer.

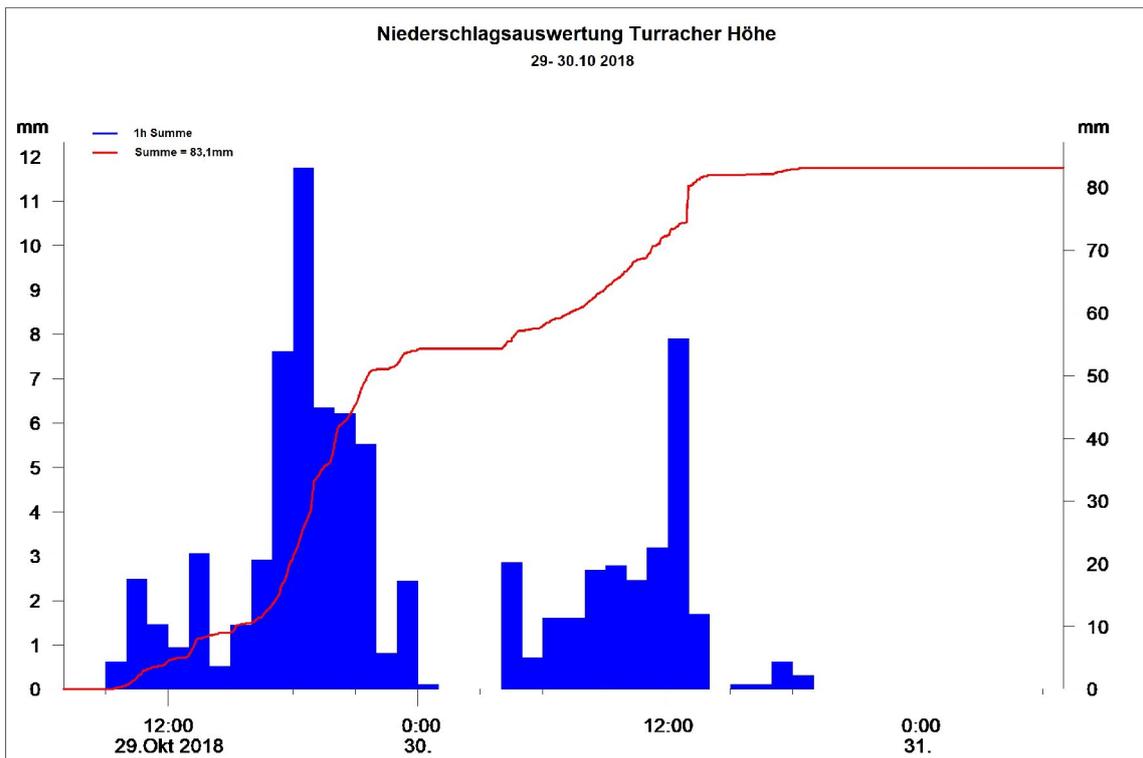
Abbildung 2: Niederschlagsverhalten an der Station Turracher Höhe vom 29. bis 30. Oktober 2018

In Abbildung 2 ist die Analyse des Niederschlagsereignisses an der Station Turracher Höhe zu erkennen. Die Gesamtniederschlagssumme des Ereignisses lag bei ca. 80 mm, wobei die Hauptniederschlagstätigkeit in den Abendstunden des 29. Oktober zu verzeichnen war.

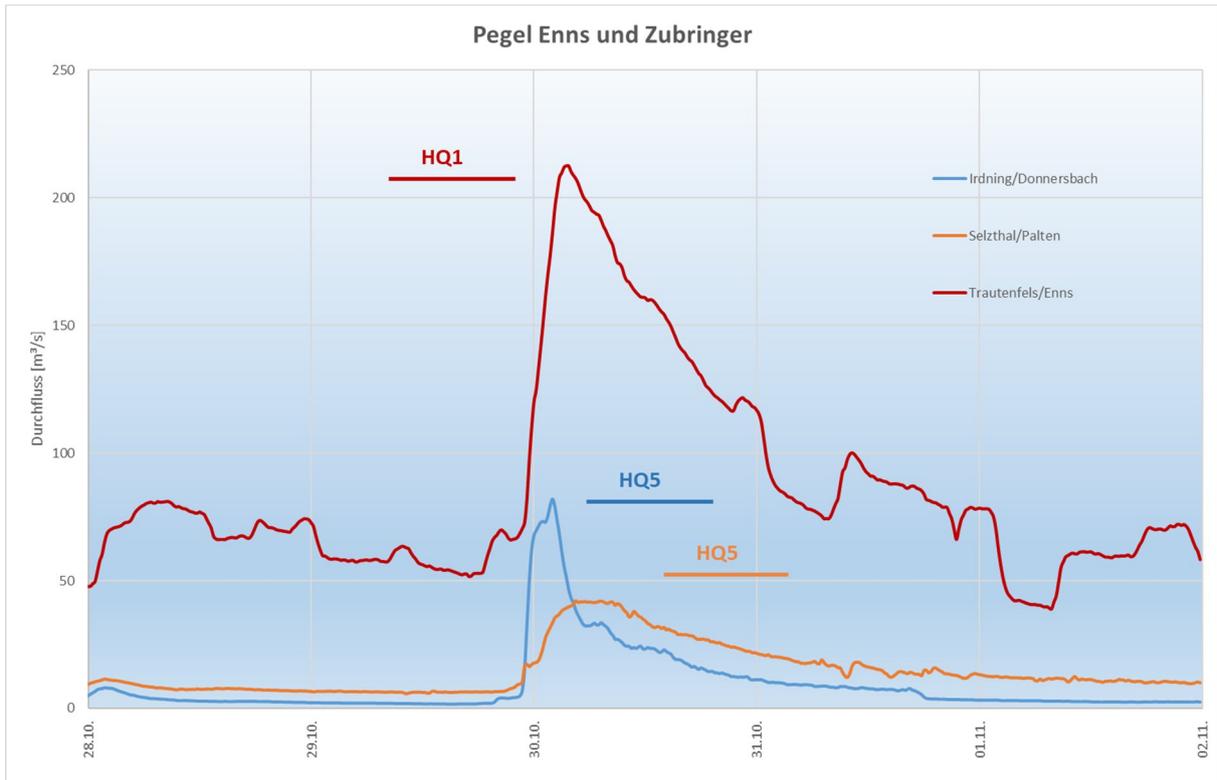
Abbildung 3 zeigt die Verläufe der Durchflussganglinien an den Pegeln Irdning/Donnersbach, Selzthal/Palten und Trautenfels/Enns. Dabei waren Jährlichkeiten der Spitzendurchflüsse zwischen HQ₁ (Trautenfels/Enns) und HQ₅ (Irdning/Donnersbach) zu beobachten.

Abbildung 3: Durchflussganglinien an den Pegeln der Enns und deren Zubringer vom 28.10. bis 2.11.2018

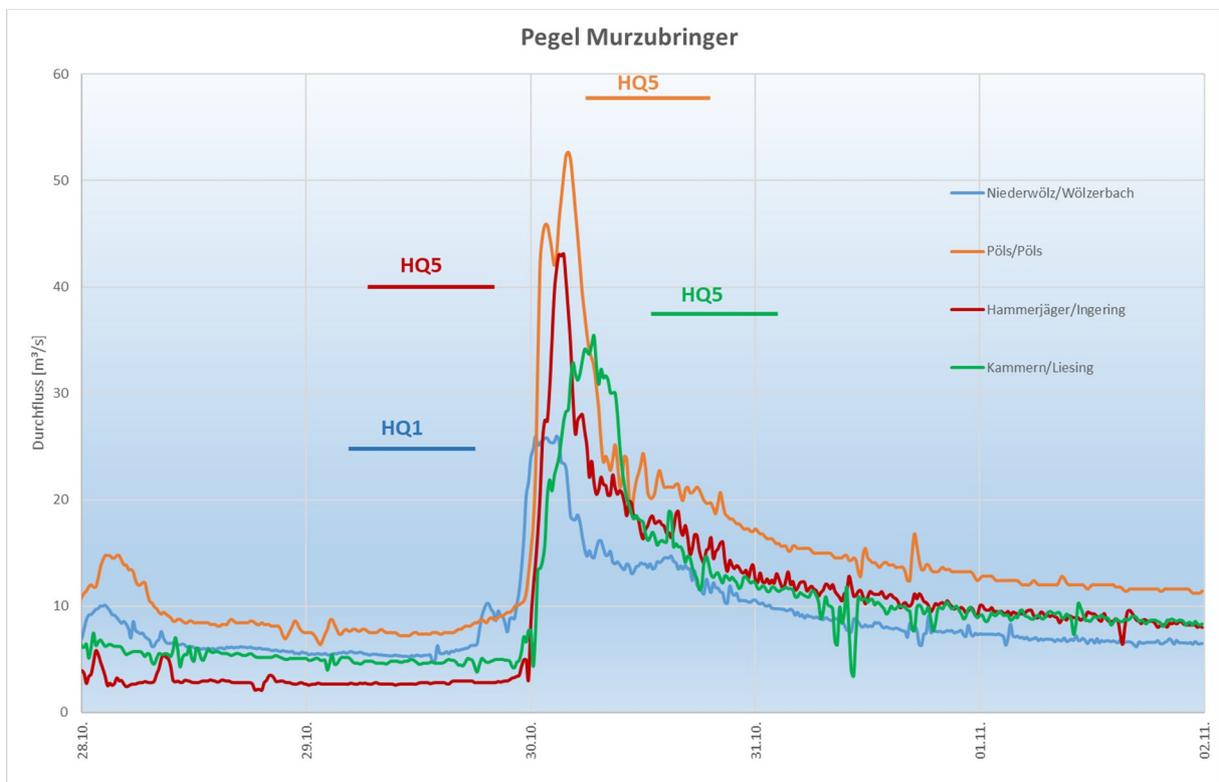
Abbildung 4: Durchflussganglinien an den Pegeln der Murzubringer vom 28.10. bis 2.11.2018

Abbildung 4 zeigt die Durchflussganglinien an den Pegeln Niederwölz/Wölzerbach, Pöls/Pöls, Hammerjäger/Ingering und Kammern/Liesing, wobei an der Pöls, Ingering und Liesing jeweils in etwa ein HQ₅ zu beobachten war.

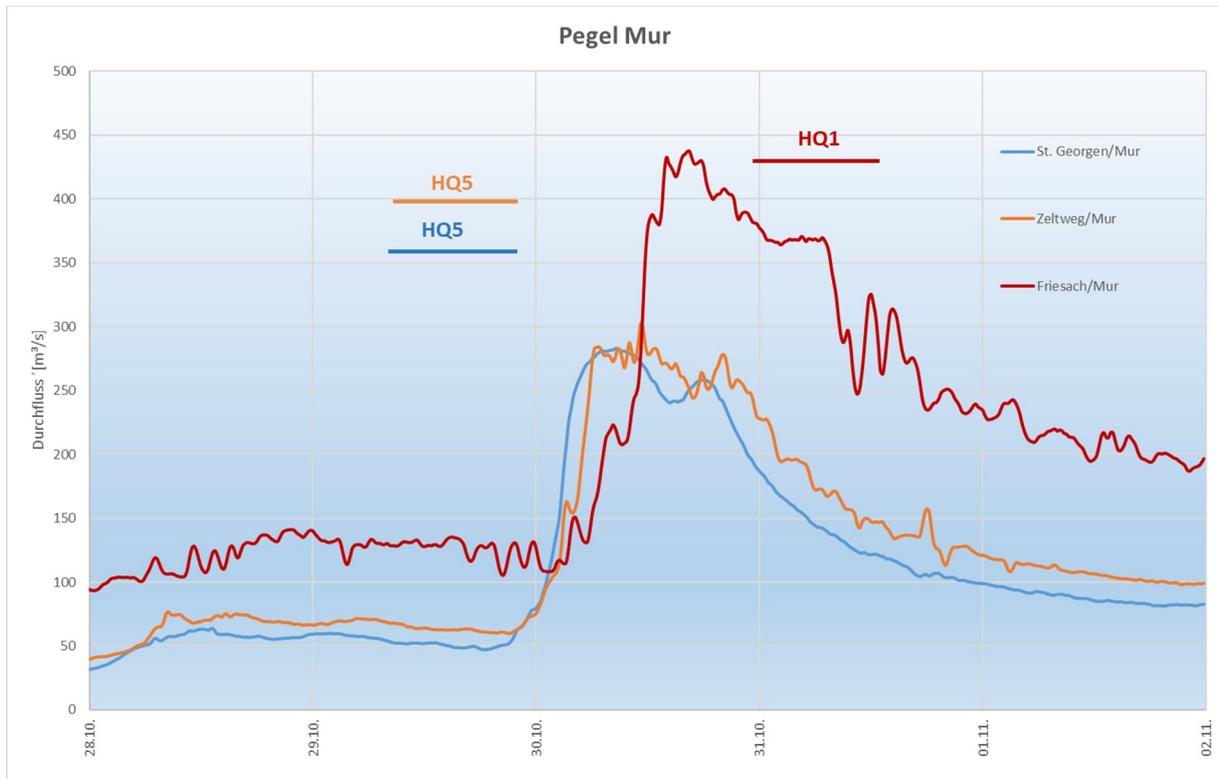
In Abbildung 5 sind die Ganglinien der Pegel an der Mur zu sehen, wobei in St. Georgen und Zeltweg jeweils ein HQ₃ zu beobachten war, am Pegel Friesach zeigte sich noch ein HQ₁.

Abbildung 5: Durchflussganglinien an den Pegeln der Mur vom 28.10. bis 2.11.2018

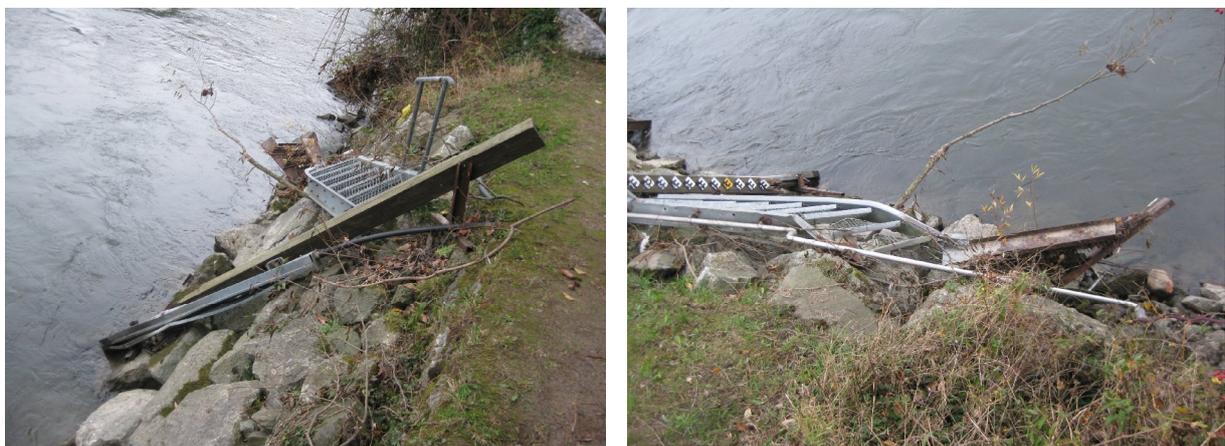
Ein zusätzliches Detail sollte auch nicht unerwähnt bleiben. Aufgrund des massiven Sturmes dürften vor allem in der Mur zahlreiche umgestürzte Bäume abtransportiert worden sein, was einerseits zu Problemen bei der Murinsel in Graz führte, wo Baumstämme hängenblieben, die von der Feuerwehr entfernt werden mussten, andererseits wurde am Pegel Bruck/Mur, wo die Jährlichkeit des Spitzendurchflusses unter einem HQ₁ lag, die Pegelstiege samt Schwebstoffsonde zur Gänze zerstört (siehe Abbildung 6).

Abbildung 6: Beschädigungen am Pegel Bruck/Mur
