DAS HOCHWASSEREREIGNIS VOM 13. BIS 15. SEPTEMBER 2024 IN DER STEIERMARK

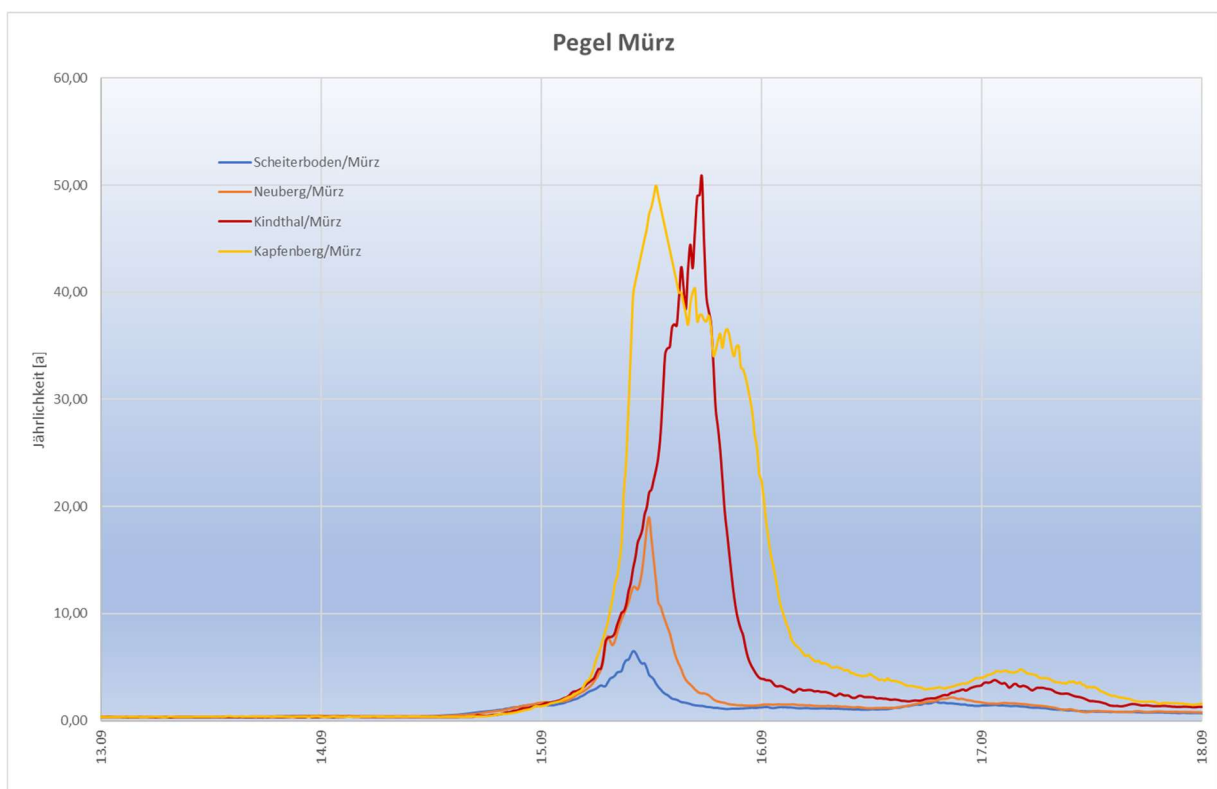
Abbildung 4: Durchflussganglinien normiert auf die Jährlichkeit für die Pegel der Mürz vom 13.09. bis 18.09.2024

Die Jährlichkeiten der Spitzendurchflüsse nahmen vom Oberlauf zum Unterlauf zu, so war im Oberlauf der Mürz (Pegel Neuberg) in etwa ein HQ_{20} zu beobachten, im Unterlauf der Mürz (Pegel Kapfenberg) lag die Jährlichkeit in etwa bei einem HQ_{50} . Auch an den Zubringern wurden ähnliche Jährlichkeiten beobachtet, sowohl der Raxenbach als auch der Thörlbach lagen im Bereich eines HQ_{30} .

Abbildung 4 zeigt die auf die Jährlichkeit normierte Durchflussganglinien für die Pegeln an der Mürz, Abbildung 5 jene an den Zubringern zur Mürz, wobei die Ganglinie des Pegels Kapellen/Raxenbach nicht inkludiert ist, da der tatsächliche Verlauf (fehlerhafte Aufzeichnung der Sensoren während des Hochwasserereignisses) bis dato noch nicht rekonstruiert werden konnte.

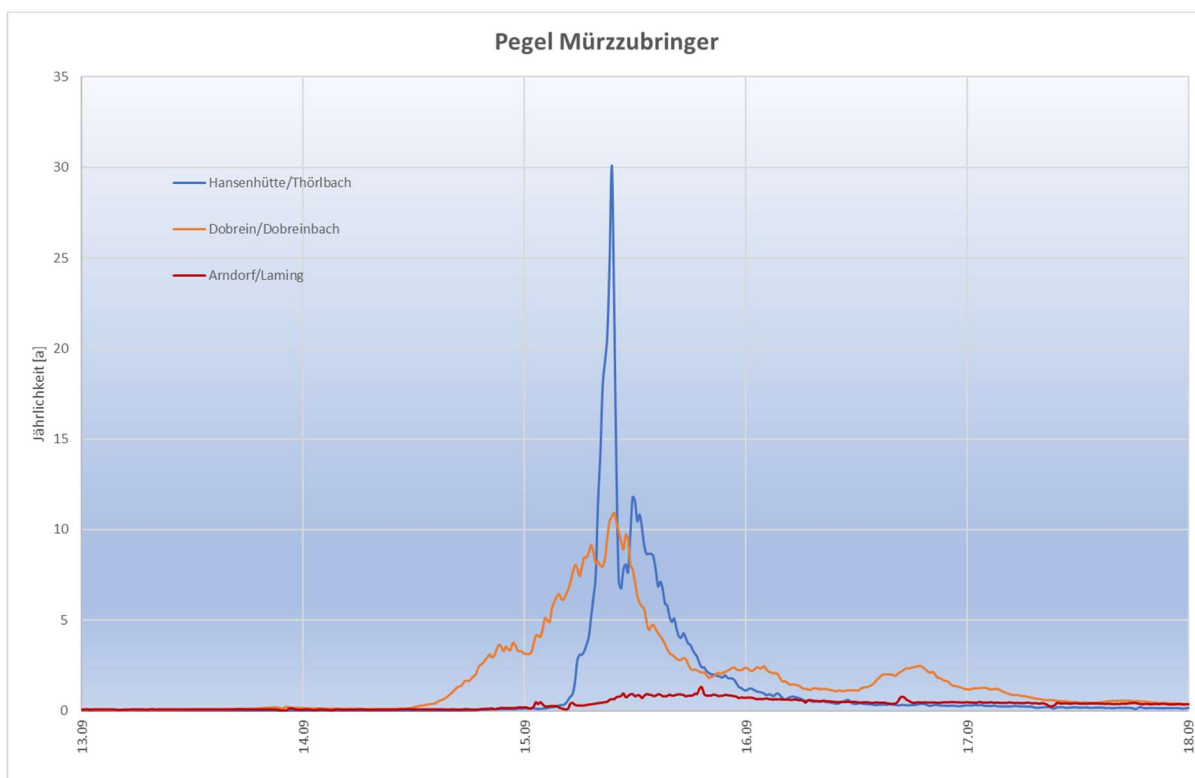
Abbildung 5: Durchflussganglinien normiert auf die Jährlichkeit für die Pegel der Zubringer zur Mürz vom 13.09. bis 18.09.2024

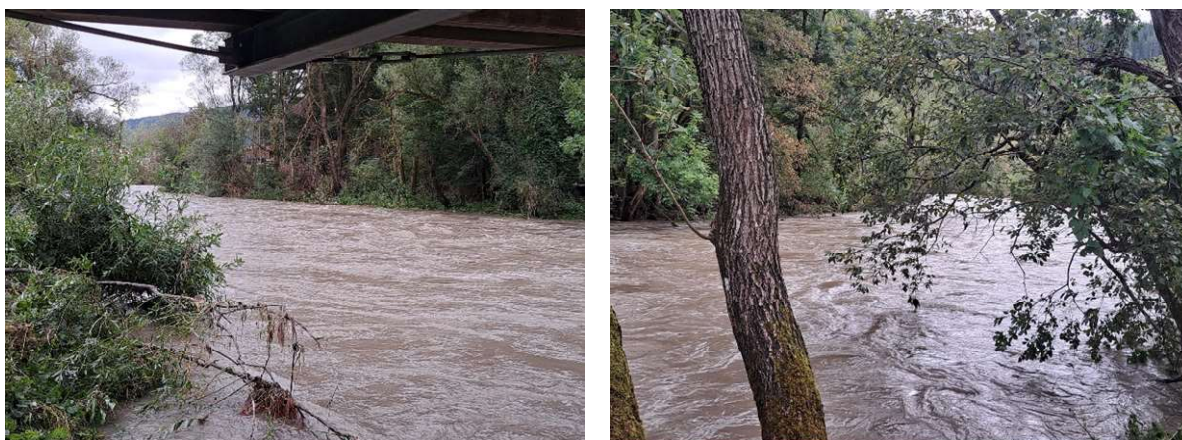
Abbildung 6: Bilder von der Hochwassermessung am 16.9. am Pegel Kindthal/Mürz

Bilder von den Hochwassermessungen an den Pegeln Kindthal/Mürz und Kapfenberg/Mürz jeweils durchgeführt am 16.9. sind in den Abbildungen 6 und 7 zu sehen, Abbildung 8 zeigt Bilder vom Pegel Hansenhütte/Thörlbach. In Abbildung 7 ist zu erkennen, dass es in Kapfenberg auch zu Überflutungen des Pegelhauses gekommen ist.

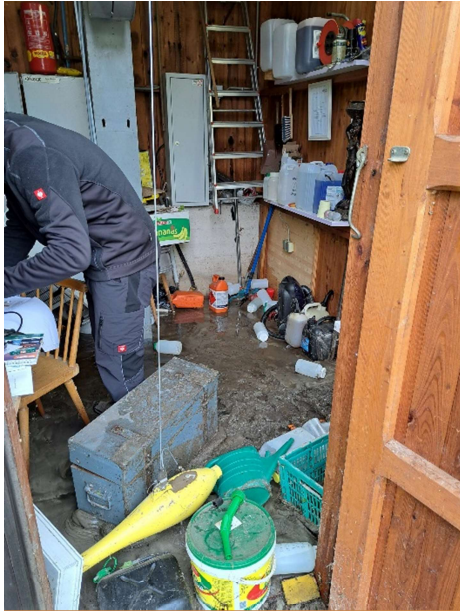
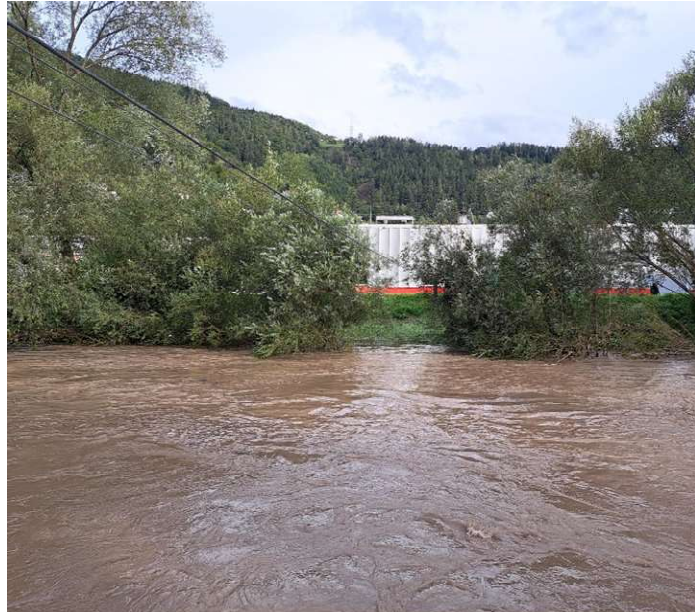
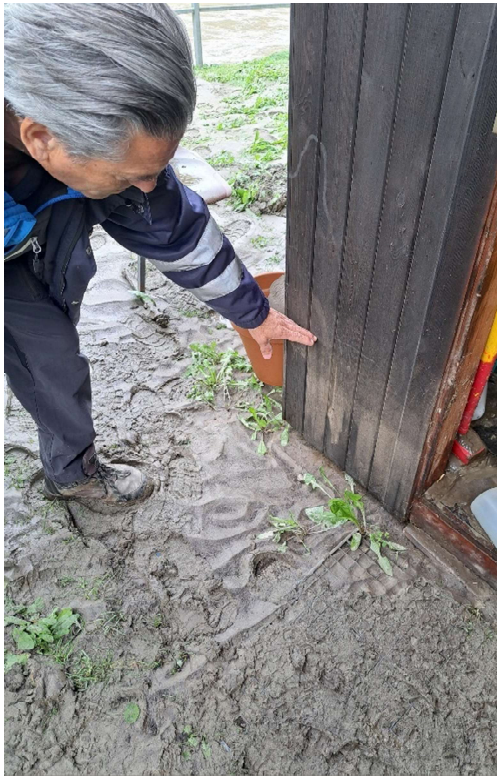
Abbildung 7: Bilder von der Hochwassermessung am 16.9. am Pegel Kapfenberg/Mürz

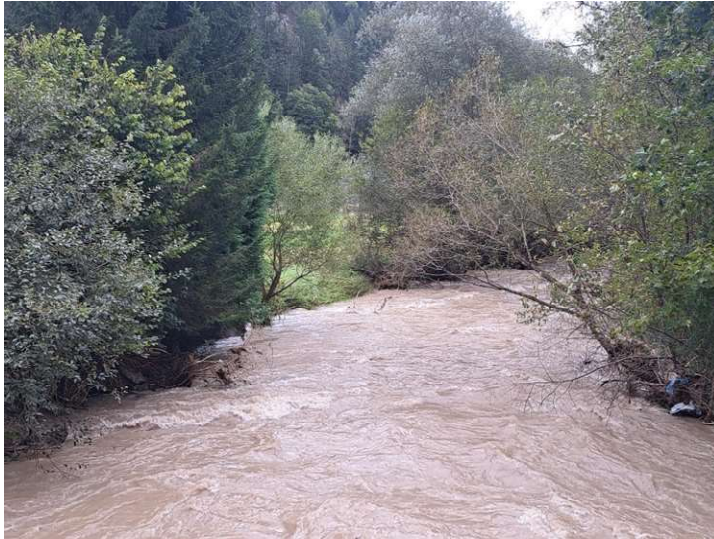
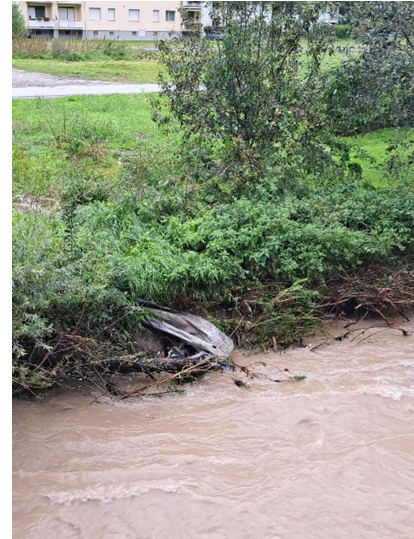
Abbildung 8: Bilder von der Hochwassermessung am 16.9. am Pegel Hansenhütte/Thörlbach

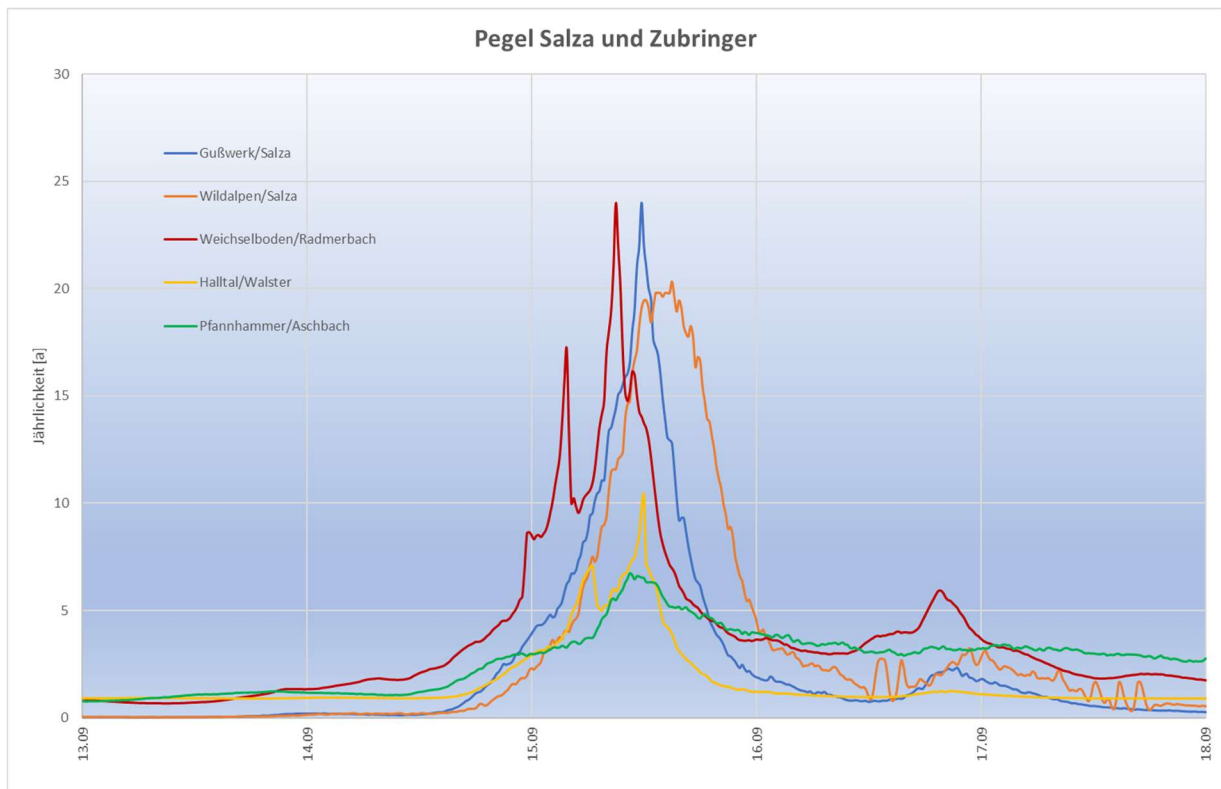
Abbildung 9: Durchflussganglinien normiert auf die Jährlichkeit für die Pegel der Zubringer zur Mürz vom 13.09. bis 18.09.2024

An der Salza wurde am Pegel Gußwerk in etwa ein HQ_{25} beobachtet, am Pegel Wildalpen kam es zu einer leichten Abminderung auf etwa ein HQ_{20} . Stark vom Hochwasserereignis betroffen war auch der Radmerbach, am Pegel Weichselboden wurde zur Hochwasserspitze ebenfalls in etwa ein HQ_{25} beobachtet, an der Walster war in etwa ein HQ_{10} zu verzeichnen.

Abbildung 9 zeigt die auf die Jährlichkeiten normierten Ganglinien der Pegel an der Salza bzw. deren Zubringer.

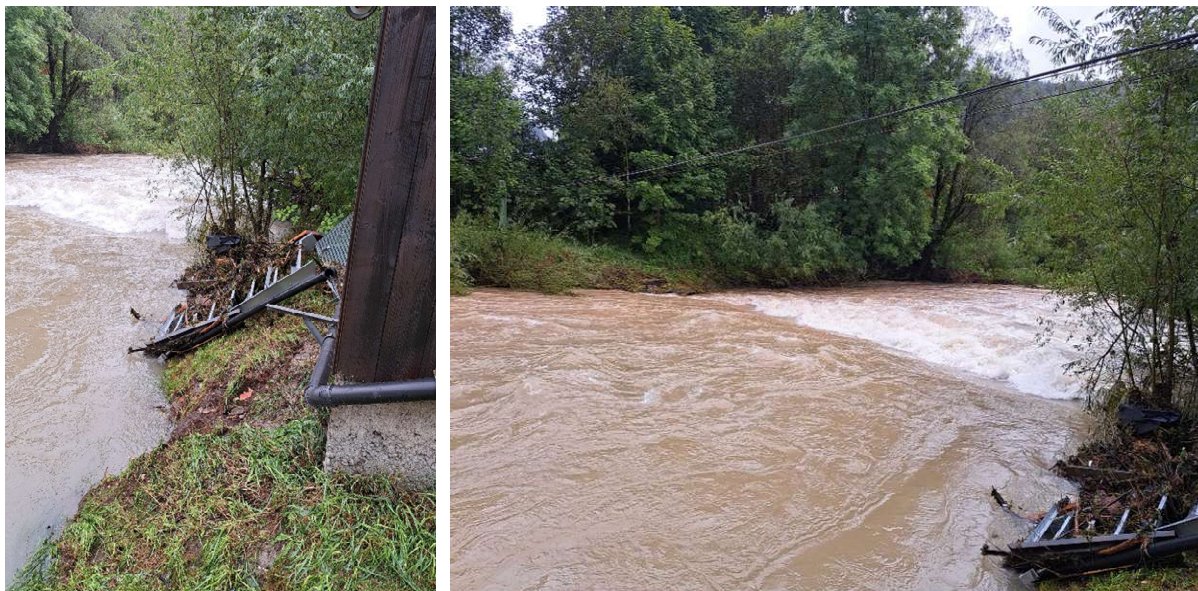
Abbildung 10: Bilder von der Hochwassermessung am 16.9. am Pegel Gußwerk/Salza

In Abbildung 10 sind Bilder von der Hochwassermessung am 16.09. am Pegel Guwerk/Salza zu sehen. Dabei ist zu erkennen, dass die Pegelstiege samt Druckleitung im Zuge des Hochwasserereignisses schwer beschädigt wurde.
