DIE HOCHWASSEREREIGNISSE IN DEN SOMMERMONATEN 2016 IN DER STEIERMARK

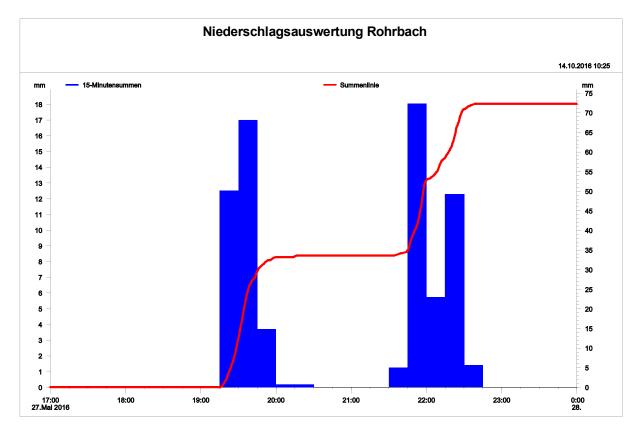
Abbildung 1: Niederschlagsverhalten an der Station Rohrbach vom 27.5.2016 Wie aus Abbildung 1 zu erkennen ist, waren 2 kurzfriste Niederschlagsereignisse (Dauer ca. 1 Stunde) an der Station Rohrbach mit jeweils ca. 35 mm Niederschlagssumme zu beobachten.

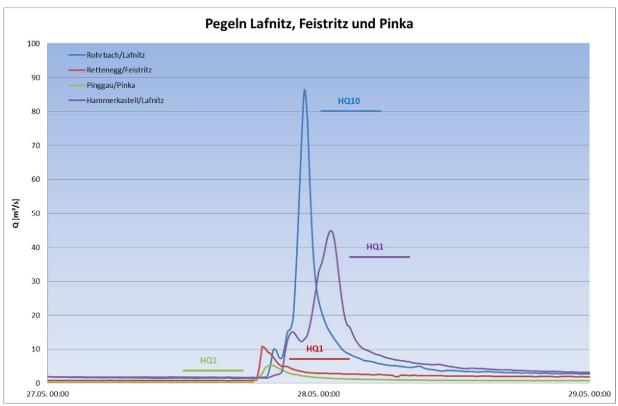
Abbildung 2 zeigt die Verläufe der Durchflussganglinien an den Pegeln Rohrbach/Lafnitz, Rettenegg/Feistitz und Pinggau/Pinka. Dabei war an der Lafnitz am Pegel Rohrbach in etwa ein HQ₁₅, am Pegel Hammerkastell ein HQ₂, an der Feistritz am Pegel Rettenegg ein HQ₂ und an der Pinka am Pegel Pinggau ein HQ₁ zu beobachten.

Abbildung 2: Durchflussganglinien an den Pegeln Rettenegg, Rohrbach und Pinggau vom 27.5. bis 29.5.2016

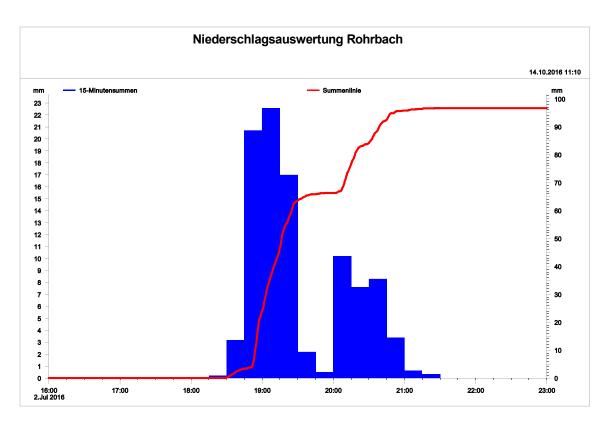
Abbildung 3: Niederschlagsverhalten an der Station Rohrbach vom 2.7.2016

Abbildung 3 sowie Tabelle 1 zeigen das Niederschlagsverhalten an der Station Rohrbach sowie im Pöllauer Becken. Dabei ist zu erkennen, dass speziell an den Stationen Rohrbach und Schule (96 mm bzw. 79 mm in ca. 2 Stunden) bedeutende Niederschlagsereignisse zu verzeichnen waren, die Jährlichkeiten bewegten sich somit zwischen ca. 30 (Schule) und ca. 100 (Rohrbach).

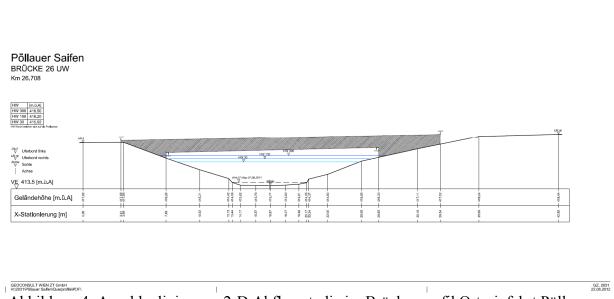
Flussquerprofile Pöllauer Salfen

Abbildung 4: Anschlaglinien aus 2-D Abflussstudie im Brückenprofil Ortseinfahrt Pöllau Mitte

Dementsprechend waren auch bedeutende Hochwasserführungen zu beobachten, die speziell im Pöllauer Becken zu teils großflächigen Überflutungen führten. Eine Überschwemmung des Ortskerns von Pöllau wurde durch das Rückhaltebecken am Prätisbach verhindert, wobei im Zuge des Hochwasserereignisses am Prätisbach der Pegel vor dem Rückhaltebecken zerstört wurde und daher auch keine Ganglinie verfügbar ist. In Abbildung 5 ist der Verlauf der Durchflussganglinie am Pegel Pöllau/Saifenbach mit einer Hochwasserspitze von ca. 65 m³/s zu erkennen, wobei es bereits zu großflächigen Ausuferungen vor dem Pegelprofil gekommen ist und nicht der gesamte Durchfluss im Pegelprofil erfasst wurde. Daher wurde versucht, den Spitzendurchfluss am Brückenprofil bei der mittleren Ortseinfahrt nach Pöllau anhand der beobachteten Anschlaglinien im Vergleich mit den berechneten Anschlaglinien der bestehenden 2-D Abflussuntersuchung zu rekonstruieren (siehe Abbildung 4). Daraus ergibt sich ein Spitzendurchfluss von ca. 90 m³/s, was in etwa einem HQ₁₀₀ entspricht.

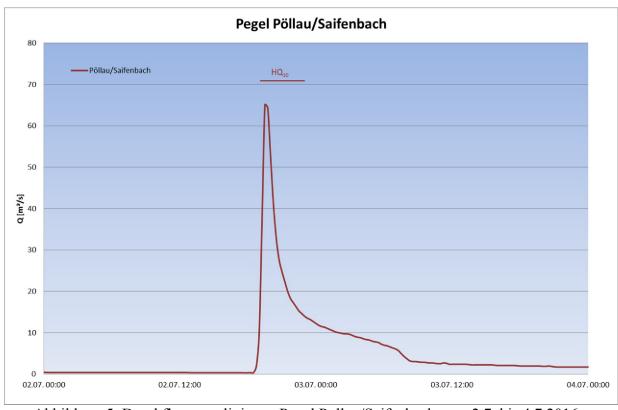
Abbildung 5: Durchflussganglinie am Pegel Pöllau/Saifenbach vom 2.7. bis 4.7.2016

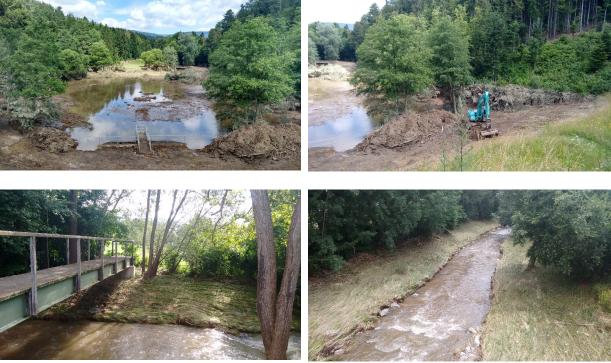
Abbildung 6: Bilder vom Hochwasserereignis im Pöllauer Becken: oben: Rückhaltebecken Prätisbach, unten links: Pegel Pöllau/Saifenbach; untern rechts: Anschlaglinien unterhalb der Brücke der Ortseinfahrt

In Abb. 6 sind Fotos, die am Tag nach dem Hochwasserereignis entstanden sind, zu erkennen. Die beiden Fotos oben zeigen das Rückhaltehaltebecken am Prätisbach, dass noch größere Überflutungen im Ortsbereich von Pöllau verhindert hat. Das Foto unten links zeigt eine Aufnahme vom Pegel Pöllau/Saifenbach, das Foto rechts das Profil unterhalb der Brücke der Ortseinfahrt samt Anschlaglinien, anhand derer der Spitzendurchfluss rekonstruiert wurde.

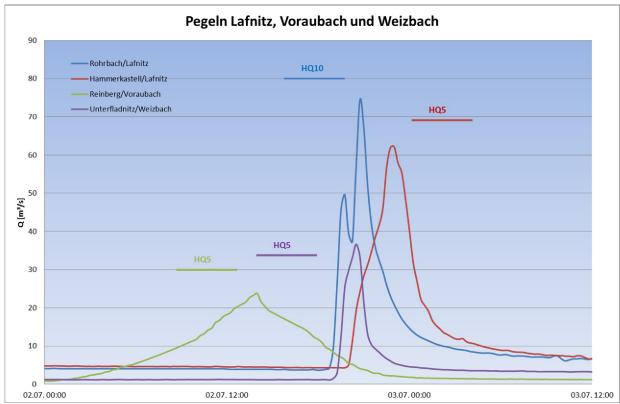
Abbildung 7: Durchflussganglinien an den Pegeln der Lafnitz, Voraubach und Weizbach vom 2.7. bis 3.7.2016

Ebenfalls von Hochwasserereignissen betroffen waren Lafnitz, Voraubach und Weizbach, die entsprechenden Ganglinien an den Pegeln Rohrbach (\sim HQ₁₀) und Hammerkastell/Lafnitz (\sim HQ₄) sowie Reinberg/Voraubach (\sim HQ₄) und Unterfladnitz/Weizbach (\sim HQ₇) sind in Abbildung 7 zu erkennen.

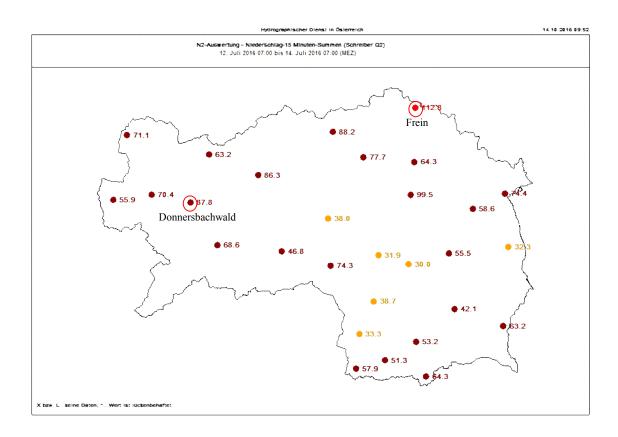
Abbildung 8: Niederschlagssummen in der Steiermark vom 12.7. bis 14.7.2016

Eine Kaltfront zog sehr langsam von Nordwesten über Österreich hinweg und brachte teils sehr ergiebige Niederschläge, an der Vorderseite der Front waren zusätzlich heftige Gewitterereignisse eingelagert. In der Steiermark waren an den 3 Tagen fast flächendeckend Niederschlagssummen von 30 bis 115 mm zu beobachten, die höchsten Werte traten dabei im Nordwesten (Bereich Mariazell) auf (Abbildung 8).

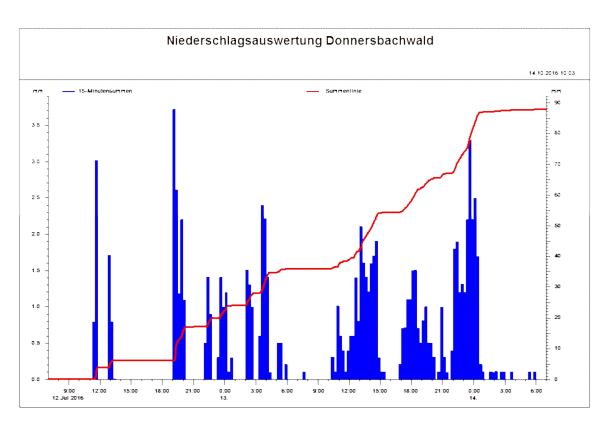
Abbildung 9: Niederschlagsverhalten an der Station Donnersbachwald vom 12.7. bis 14.7.2016

Die Abbildungen 9 und 10 zeigen das Niederschlagsverhalten an den Stationen Donnersbachwald und Frein. Dabei ist zu erkennen, dass an der Station Donnersbachwald an allen drei Tagen relativ ähnliche Niederschlagssummen auftraten mit einer Gesamtsumme von 88 mm, wohingegen an der Station Frein die Hauptniederschlagstätigkeit am 12.7. mit ca. 70 mm bei einer Gesamtsumme von 112 mm zu beobachten war.

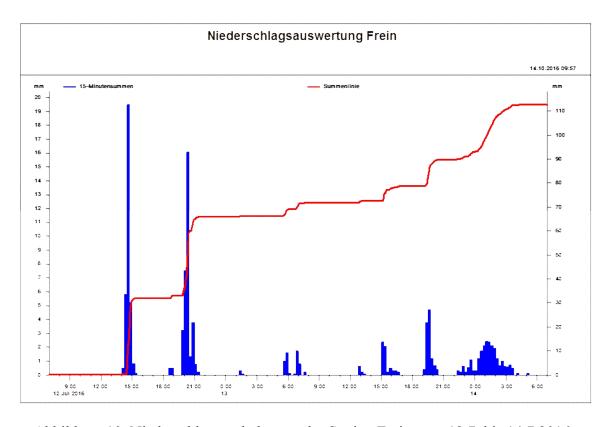
Abbildung 10: Niederschlagsverhalten an der Station Frein vom 12.7. bis 14.7.2016

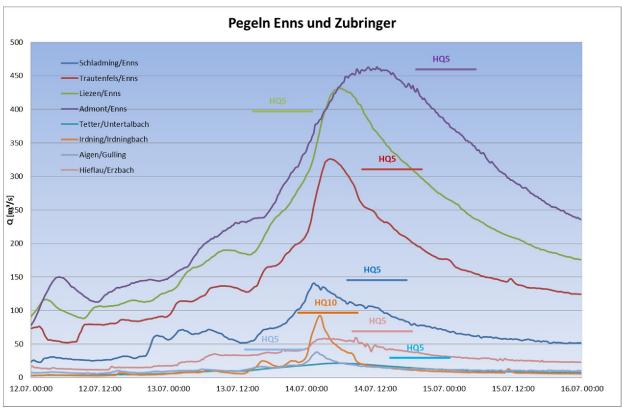
Abbildung 11 zeigt die Durchflussganglinien an den Pegeln der Enns sowie an Irdningbach und Gollingbach. Dabei ist zu erkennen, dass die höchste Jährlichkeit ($\sim HQ_{10}$) am Irdningbach zu beobachten war, die Jährlichkeiten an den übrigen Pegeln lagen etwas darunter (Schladming/Enns: $\sim HQ_5$; Trautenfels/Enns: $\sim HQ_7$; Liezen/Enns: $\sim HQ_3$; Admont/Enns: $\sim HQ_5$; Tetter/Untertalbach: $\sim HQ_3$; Aigen/Gollingbach: $\sim HQ_3$).

Abbildung 11: Durchflussganglinien an den Pegeln der Enns und Zubringer vom 12.7. bis 16.7.2016

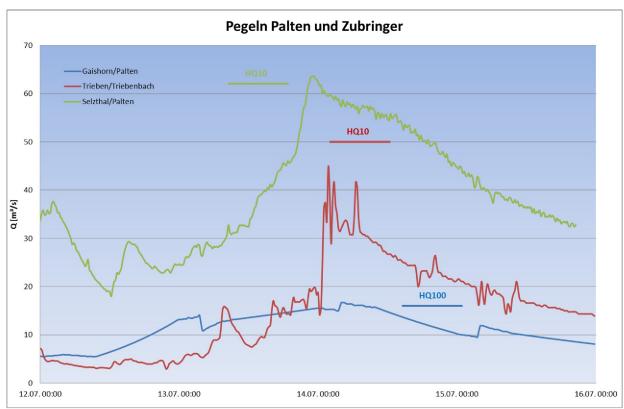
In Abbildung 12 sind die Durchflussganglinien an den Pegeln der Palten sowie am Triebenbach zu erkennen. Dabei ist zu sehen, dass die Jährlichkeiten an den Pegeln Selzthal/Palten und Trieben/Triebenbach in etwa bei einem HQ₁₀ lagen, am Pegel Treglwang/Palten (nicht als Ganglinie verfügbar) wurde etwa ein HQ₃ beobachtet. Am Pegel Gaishorn/Palten, der nach dem Rückhaltebecken des Gaishorner Sees liegt, wurden ca. 17 m³/s registriert, dies entspricht lt. gültigen Hochwasserwerten in etwa einem HQ₁₀₀. Dabei ist zu beachten, dass die gültigen Hochwasserkennwerte aus dem Ausführungsprojekt des Rückhaltebeckens Gaishorn entnommen wurden, das im Jahre 1990 fertiggestellt wurde. Ob die Kennwerte nach wie vor Gültigkeit haben, wurde bei der Erstellung des Hochwasserberichts nicht überprüft, daher sind die angegebenen Jährlichkeiten für den Pegel Gaishorn mit großen Unsicherheiten behaftet.

Abbildung 12: Durchflussganglinien an den Pegeln der Palten und Zubringer vom 12.7. bis 16.7.2016

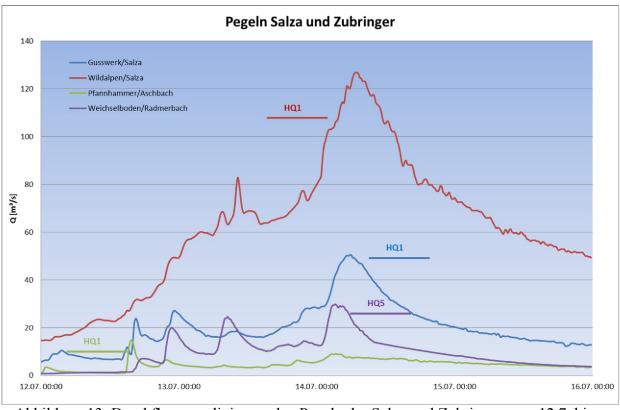
Abbildung 13: Durchflussganglinien an den Pegeln der Salza und Zubringer vom 12.7. bis 16.7.2016

Abbildung 13 zeigt die Durchflussganglinien an den Pegeln der Salza sowie am Aschbach und Radmerbach. Dabei wurde die höchste Jährlichkeit mit einem ca. HQ₇ am Pegel Weichselboden/Radmerbach beobachtet, an der Salza selbst sowie am Aschbach lagen die Jährlichkeiten zwischen HQ₁ bis HQ₃.

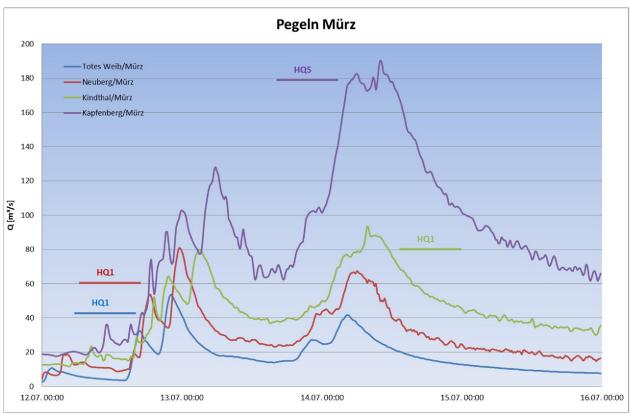
In Abbildung 14 sind die Durchflussganglinien an den Pegeln der Mürz dargestellt. Dabei waren von der oberen Mürz (Pegel Totes Weib und Neuberg) bis zum Pegel Kindthal Jährlichkeiten von HQ_2 bis HQ_3 zu beobachten, an der unteren Mürz stiegen die Jährlichkeiten etwas an (Pegel Kapfenberg $\sim HQ_7$).

Abbildung 14: Durchflussganglinien an den Pegeln der Mürz und Zubringer vom 12.7. bis 16.7.2016

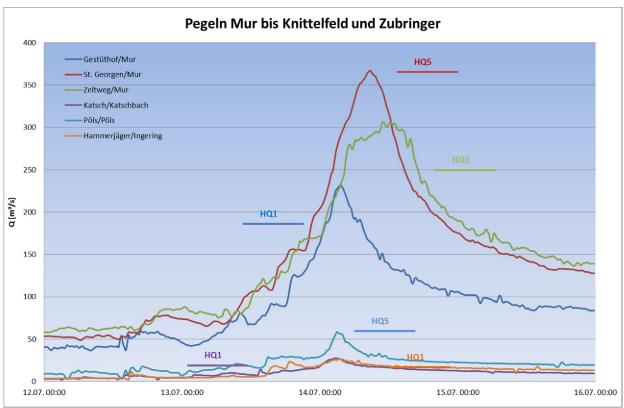
Abbildung 15 zeigt die Durchflussganglinien an den Pegeln der Mur bis Knittelfeld sowie Katschbach, Pöls und Ingering. Dabei wurden an der Mur Jährlichkeiten von HQ₂ (Pegel Zeltweg) bis HQ₅ (Pegel St. Georgen) beobachtet, an den Zubringern lagen die Jährlichkeiten ebenso zwischen HQ₂ (Pegel Katsch/Katschbach) und HQ₅ (Pegel Pöls/Pöls).

Abbildung 15: Durchflussganglinien an den Pegeln der Mur bis Knittelfeld und Zubringer vom 12.7. bis 16.7.2016

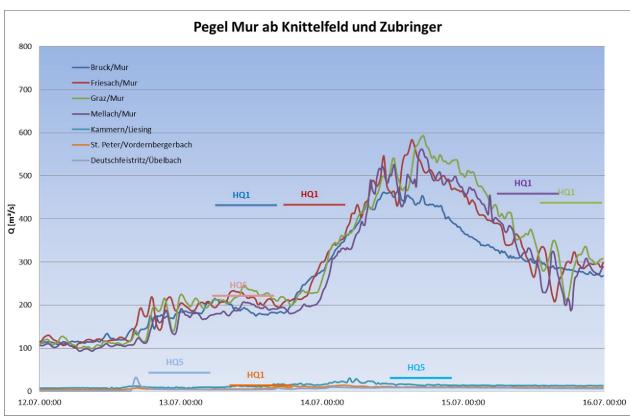
Abbildung 16: Durchflussganglinien an den Pegeln der Mur ab Knittelfeld und Zubringer vom 12.7. bis 16.7.2016

In Abbildung 16 sind die Durchflussganglinien an den Pegeln der Mur ab Knittelfeld sowie von Liesing, Vordernbergerbach und Übelbach dargestellt. Dabei zeigten sich an den Murpegeln Jährlichkeiten zwischen HQ₂ und HQ₃, an der Liesing war ein HQ₅ zu beobachten, am Übelbach ein HQ₄ und am Vordernbergerbach ein HQ₁.

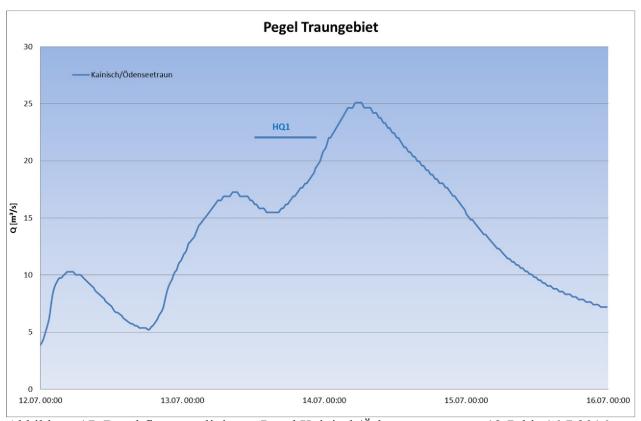
Abbildung 17 zeigt die Durchflussganglinie am Pegel Kainisch/Ödenseetraun, wobei die Hochwasserspitze im Bereich eines HQ₃ lag.

Abbildung 17: Durchflussganglinie am Pegel Kainisch/Ödenseetraun vom 12.7. bis 16.7.2016

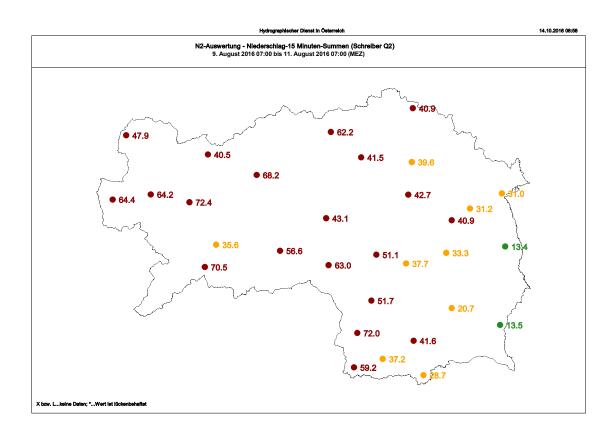
Abbildung 18: Niederschlagssummen in der Steiermark vom 9.8.2016 bis 11.8.2016

Eine Kaltfront griff von Westen auf Österreich über, durch die Verwellung und eine Südwestströmung blieb die Front über 2 Tage liegen, wobei sich teils kräftige Regenschauer und eingelagerte Gewitter zeigten. Die höchsten Niederschlagssummen in der Steiermark waren in den westlichen Landesteilen zu beobachten (Abbildung 18).

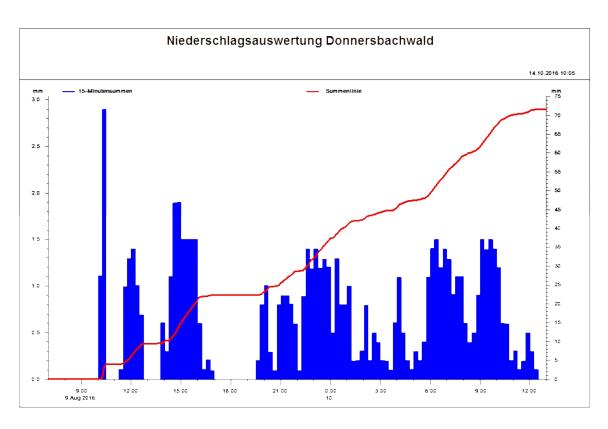
Abbildung 19: Niederschlagsverhalten an der Station Donnersbachwald vom 9.8. bis 11.8.2016

Die Abbildungen 19 und 20 zeigen das Niederschlagsverhalten an den Stationen Donnersbachwald und Trahütten. Dabei ist zu erkennen, dass an beiden Stationen in etwa 70 mm Gesamtniederschlag am 9. und 10. August zu beobachten waren, wobei die Niederschlagstätigkeit an der Station Trahütten im Vergleich zur Station Donnersbachwald etwas später einsetzte.

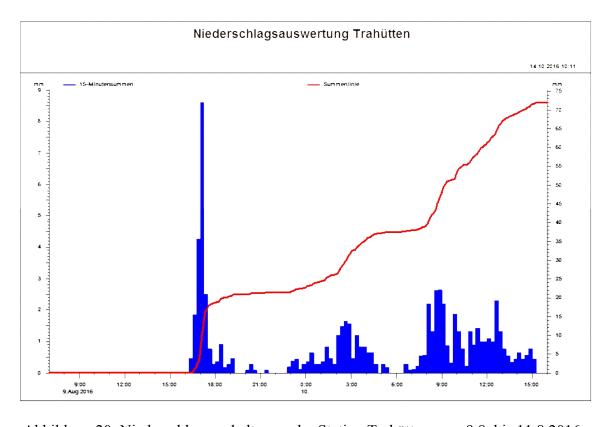
Abbildung 20: Niederschlagsverhalten an der Station Trahütten vom 9.8. bis 11.8.2016

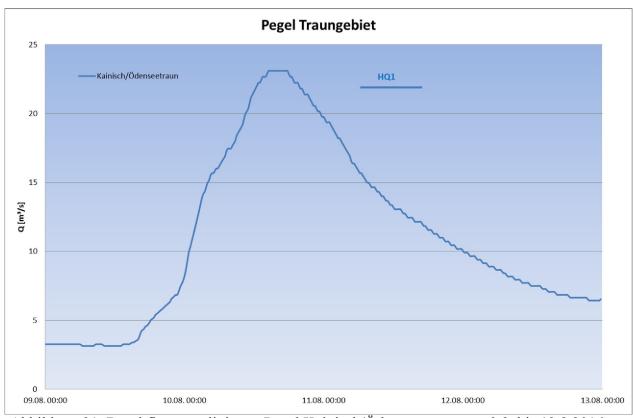
Abbildung 21 zeigt die Durchflussganglinie am Pegel Kainisch/Ödenseetraun, wobei die Hochwasserspitze im Bereich eines HQ₁ lag.

Abbildung 21: Durchflussganglinie am Pegel Kainisch/Ödenseetraun vom 9.8. bis 13.8.2016

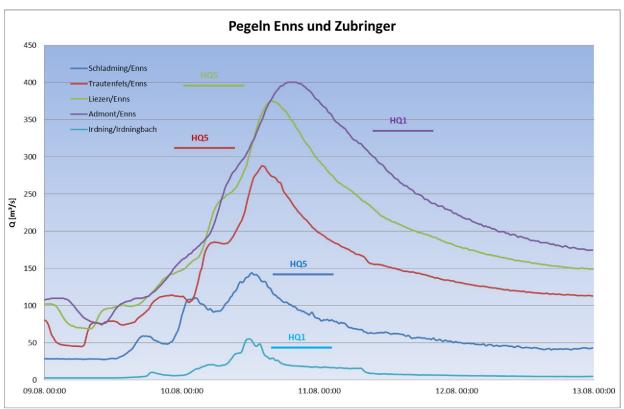
Abbildung 22 zeigt die Durchflussganglinien an den Pegeln der Enns sowie am Irdningbach. Dabei ist zu erkennen, dass die Jährlichkeiten der Spitzendurchflüsse Richtung flussabwärts etwas abnahmen (Schladming/Enns: $\sim HQ_5$; Trautenfels/Enns: $\sim HQ_4$; Liezen/Enns: $\sim HQ_4$; Admont/Enns: $\sim HQ_3$), am Irdningbach war in etwa ein HQ_2 zu beobachten.

Abbildung 22: Durchflussganglinien an den Pegeln der Enns und Zubringer vom 9.8. bis 13.8.2016

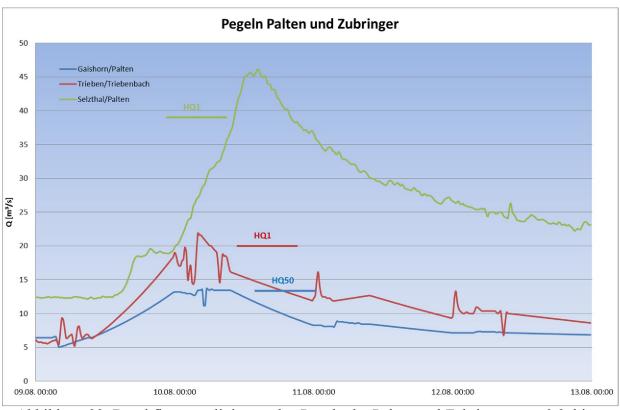
Abbildung 22: Durchflussganglinien an den Pegeln der Palten und Zubringer vom 9.8. bis 13.8.2016

In Abbildung 22 sind die Durchflussganglinien an den Pegeln der Palten sowie am Triebenbach zu erkennen. Dabei ist zu sehen, dass die Jährlichkeiten an den Pegeln Selzthal/Palten bei etwa einem HQ₃ und am Pegel Trieben/Triebenbach in etwa bei einem HQ₁ lagen. Am Pegel Gaishorn/Palten, der nach dem Rückhaltebecken des Gaishorner Sees liegt, wurden ca. 14 m³/s registriert, dies entspricht lt. gültigen Hochwasserwerten in etwa einem HQ₅₀. Dabei sind wieder die Unsicherheiten bei den Hochwasserkennwerten nach dem Rückhaltebecken Gaishorn, die bereits beim Ereignis vom 14.7. beschrieben wurden, zu berücksichtigen.

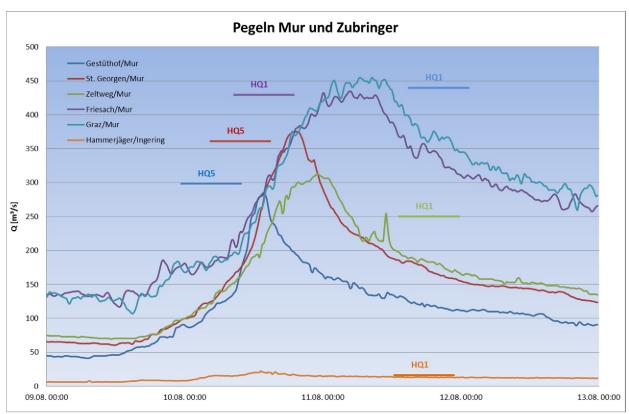
Abbildung 23: Durchflussganglinien an den Pegeln der Mur und Zubringer vom 9.8. bis 13.8.2016

In Abbildung 23 sind die Durchflussganglinien an den Pegeln der Mur sowie an der Ingering dargestellt. Dabei zeigten sich auch an den Murpegeln eine Abnahme der Jährlichkeiten flußabwärts. An der oberen Mur waren Jährlichkleiten bis zu HQ₆ am Pegel St. Georgen zu beobachten, an den Pegeln Friesach und Graz zeigte sich ein HQ₁. An der Ingering (Pegel Hammerjäger) trat in etwa ein HQ₂ auf.

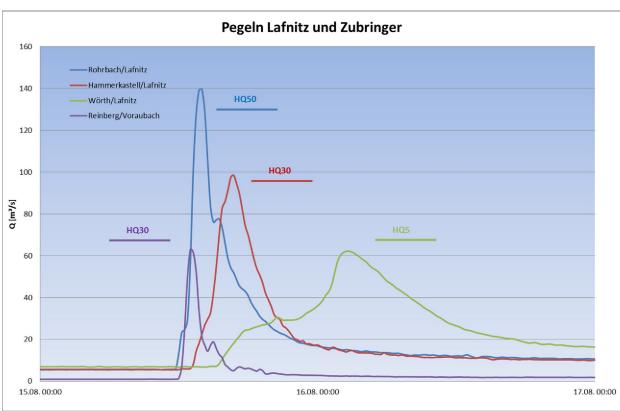
Ein kleinräumiges Starkregenereignis im Bereich Vorau und führte zu bedeutenden Hochwasserereignissen an Voraubach und Lafnitz. Dabei war am Pegel Rohrbach/Lafnitz in etwa ein HQ_{70} zu beobachten, die Jährlichkeit der Hochwasserwelle reduzierte sich flussabwärts, am Pegel Hammerkastell/Lafnitz zeigte sich noch in etwa ein HQ_{30} , am Pegel Wörth/Lafnitz ein HQ_4 . Auch am Voraubach führte das Starkregenereignis zu einer bedeutenden Hochwasserwelle, am Pegel Reinberg wurde eine Hochwasserspitze mit der Jährlichkeit von ca. HQ_{30} beobachtet.

Abbildung 24: Durchflussganglinien an den Pegeln der Lafnitz und Zubringer vom 14.8. bis 16.8.2016

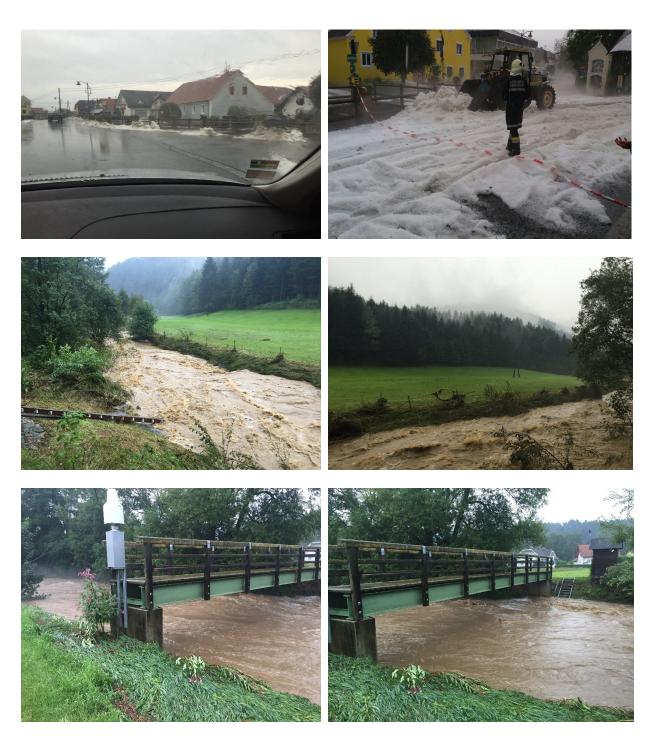
In Abbildung 25 sind Bilder des Starkregens bzw. des Hochwasserereignisses zu erkennen. Dabei sind in den Bildern oben die Auswirkungen des Starkregenereignisses im Ortsbereich von Grafendorf zu erkennen. Die beiden Bilder in der Mitte zeigen den bereich des Pegels

Reinberg/Voraubach, wobei auch die Anschlaglinien des Vorlandabflusses noch gut zu erkennen sind. Die beiden Bilder unten zeigen den Bereich des Pegels Rohrbach/Lafnitz, wo beinahe bordvoller Durchfluss zu verzeichnen war.

Abbildung 25: Bilder des Starkregen- bzw. Hochwasserereignisses vom 15.8.2016 im Bereich Vorau: oben links und rechts: Starkregen- bzw. Hagelereignis im Ortsbereich Grafendorf; Mitte links und rechts: Hochwasserereignis am Voraubach (Bereich Pegel Reinberg/Voraubach); unten links und rechts: Hochwasserereignis an der Lafnitz (Pegel Rohrbach/Lafnitz)

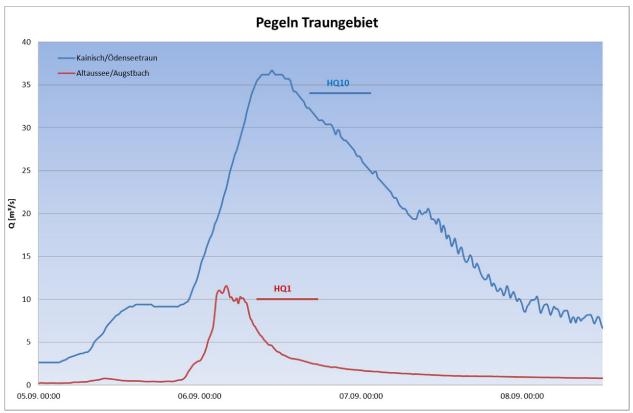
Abbildung 26: Durchflussganglinien an den Pegeln im Traungebiet vom 5.9. bis 8.9.2016

In Abbildung 26 sind die Durchflussganglinien an den Pegeln Kainisch/Ödenseetraun und Altaussee/Augstbach zu erkennen, wobei an der Ödenseetraun in etwa ein HQ_{20} zu beobachten war, am Augstbach zeigte sich ein HQ_3 .
