## MONATSBERICHT DES HYDROGRAPHISCHEN DIENSTES September 2023

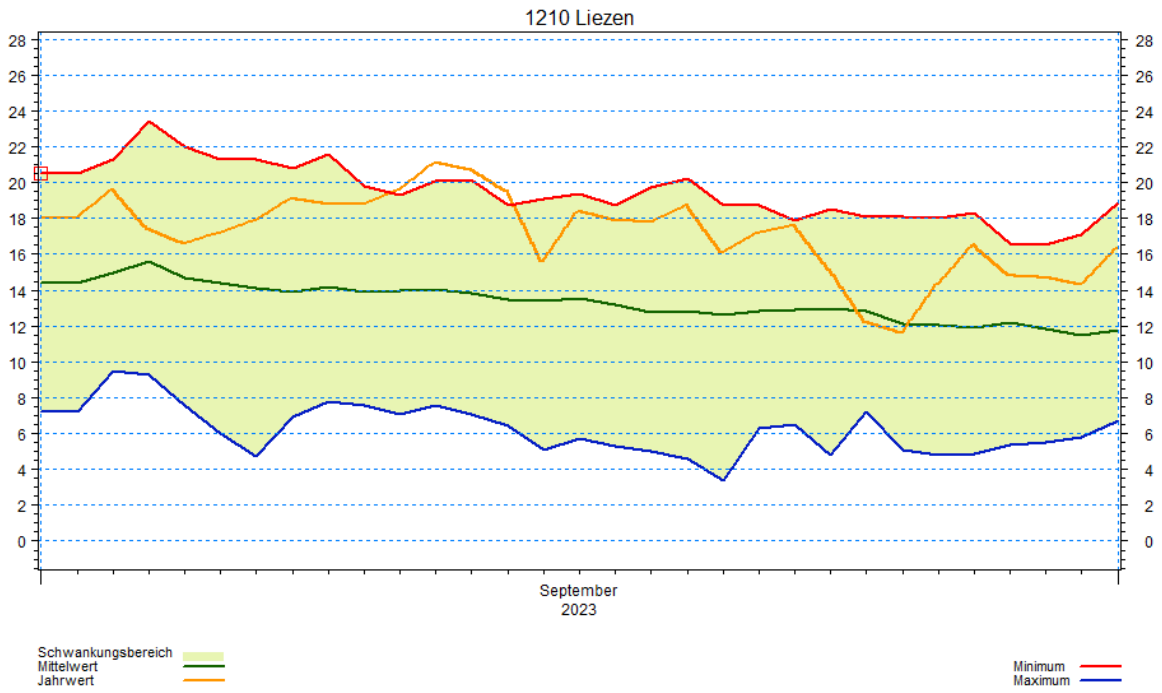
Abb. 4: Tagesmittel der Lufttemperatur im Berichtsmonat im Vergleich mit langjährigen Mittelwerten und Extrema [°C]

Die Lufttemperaturen lagen im September weit über den langjährigen Mittelwerten. Die Tagesmittelwerte bewegten sich zwischen 8,8 °C an der Station Frein und 22.7 °C an der Messstelle Waltra.

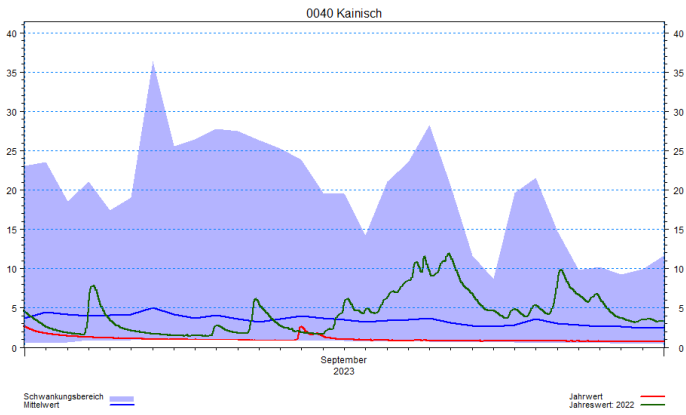
Abb. 6: Durchflussganglinien im Berichtsmonat (links oben), im Gesamtjahr (rechts oben), Monatsfrachten (links unten) und Jahresfrachten (rechts unten) im Vergleich zum Vorjahr, zu langjährigen Mittelwerten und Extrema [m<sup>3</sup>/s]

Im September lagen die Durchflüsse bei nahezu allen zu betrachteten Pegeln (mit Ausnahme des Pegels Feldbach im Südosten der Steiermark) – im Gegensatz zum Vormonat – im unterdurchschnittlichen Bereich. Feldbach/Raab verzeichnete eine positive Abweichung von +17%. Die größte negative Abweichung wies der Pegel Kainisch/Ödenseetraun mit -71% auf, gefolgt von Neuberg/Mürz mit -54%, Leibnitz/Sulm mit -32%, Admont/Enns mit -31%, Mellach/Mur mit -28%, Anger/Feistritz mit -24%, Gestüthof/Mur mit -23%, Mureck/Mur mit -20%, Lieboch/Kainach mit -9% und Rohrbach/Lafnitz mit -4% (Tabelle 4, Abbildung 6).

Die Durchflussganglinien der Pegel Admont, Neuberg, Gestüthof, Lieboch und Leibnitz zeigten ein ähnliches Bild: Es kam zu einem Absinken das gesamte Monat über. Die restlichen zu betrachteten Pegel verzeichneten einen, oder mehrere Anstiege zu Beginn, in der Mitte und zum Ende des Monats. Bis auf den Beginn des Monats und die Spitzen, die bei gewissen Pegeln vorhanden waren, lagen die Werte unter den durchschnittlichen Mittelwerten (Abbildung 6).

Die Gesamtfrachten verzeichneten sowohl ein Defizit, als auch einen Anstieg. Im Norden wiesen die Pegel ein Defizit von -15% bis -25% (Ödenseetraun, Enns, Mürz, Lafnitz, Feistritz) auf. Im Süden kam es, mit Ausnahme von Mellach/Mur mit -5%, zu positiven Werten von +9% bis +68% (Mur, Raab, Kainach, Sulm) (Tabelle 4, Abbildung 6).

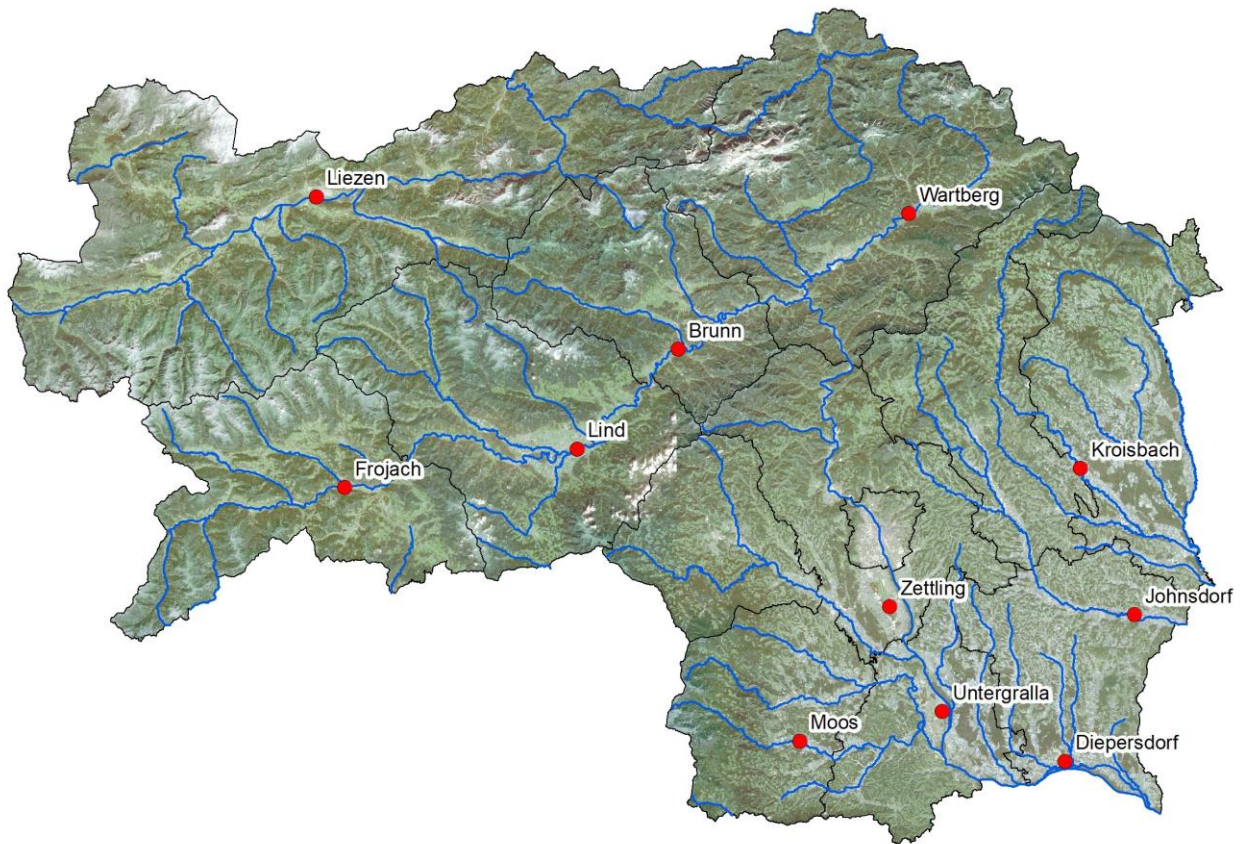
Abb. 10: Lage der betrachteten Grundwasserpegel

Abbildung 10 zeigt die Lage der betrachteten Grundwasserpegel.

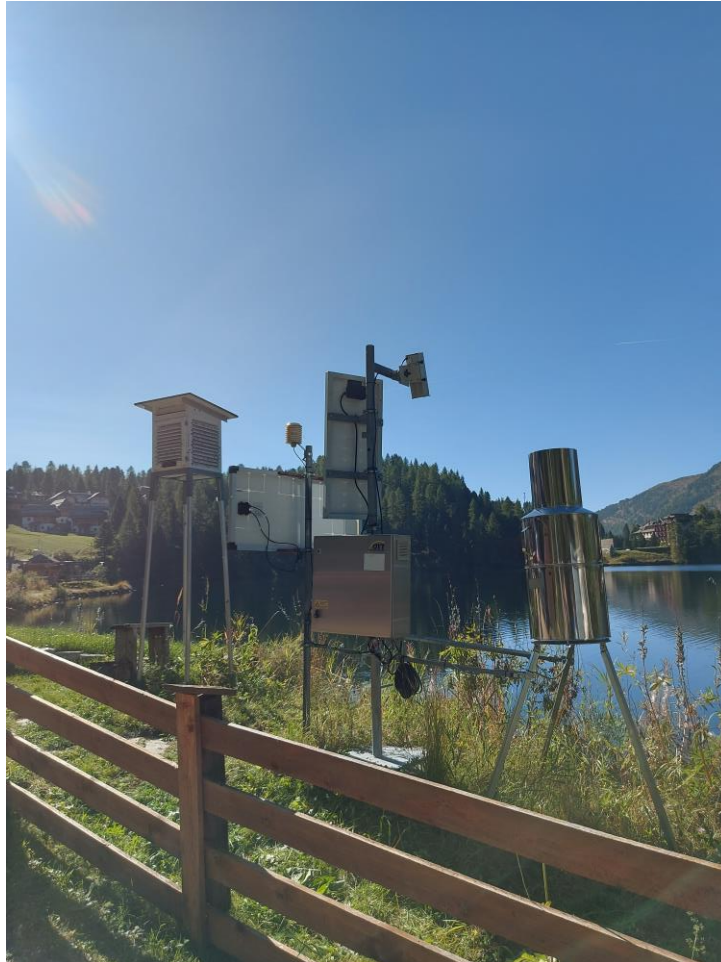
Abbildung 13 zeigt eine Niederschlagsmessstation am See auf der Turracher Höhe. Links im Bild kann man ein Temperaturhaus erkennen. In der Mitte ist die Solarzelle von hinten und ein Schneensensor, rechts im Bild ein Ombrometer (Niederschlagsmessgerät) zu erkennen.

Abb. 13: Niederschlagsmessstation Turracher Höhe
