DAS STARKREGENEREIGNIS IM RAUM BAD WALTERSDORF VOM 10. JULI 2001

Einleitung

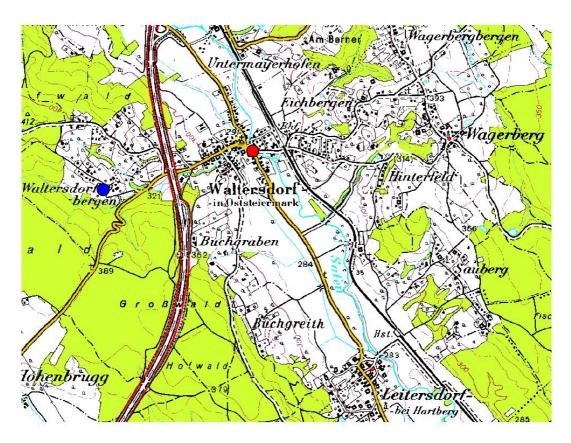
Bild 1: Ausschnitt der ÖK50 im Bereich Bad Waltersdorf mit Situierung der Niederschlagsstationen

Im Ortsbereich Bad Waltersdorf wird vom hydrographischen Dienst des Landes Steiermark an der Safen ein Fernmeldepegel betrieben, wobei zusätzlich auch der Niederschlag aufgezeichnet und fernübertragen wird. Die Positionierung des Pegels bzw. der Niederschlagsstation ist in Bild 1 zu erkennen. Zusätzlich konnten die Daten einer privaten Niederschlagsstation im Bereich Waltersdorfbergen für diese Analyse herangezogen werden, die ansonsten primär für die Zwecke des Obstbaues genutzt wird. Die Lage dieser Station ist ebenfalls in Bild 1 zu erkennen.

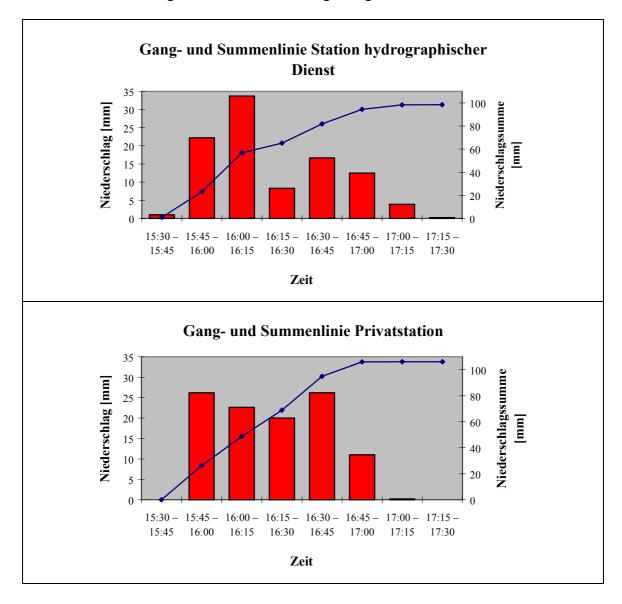
Bild 2: Gang- und Summenlinienverlauf der beiden Niederschlagsstationen

Am 10. Juli 2001 wurden von den betreffenden Stationen folgende Niederschlagsmengen aufgezeichnet (Tabelle 1), die in Bild 2 als Gang- bzw. Summenlinien graphisch dargestellt werden.

Beim Ereignis vom 10. Juli 2001 wurde der höchste 15 Minuten-Niederschlagswert bei der Station des hydrographischen Dienstes zwischen 16:00 und 16:15 mit 33,7 mm aufgezeichnet (siehe Tabelle 1), geht man mit diesen Werten in Tabelle 2, so ergibt sich eine Jährlichkeit für diese Dauerstufe (15 Minuten) von 30 Jahren. Der höchste Stundenwert wurde zwischen 15:45 und 16:45 an der Privatstation in Waltersdorfbergen registriert, er lag bei 95,0 mm. Aus Tabelle 2 ist ersichtlich, dass die 100-jährliche Regenmenge für die Regendauer von 1 Stunde bei 69,0 mm liegt, die Jährlichkeit der maximalen 1-stündigen Niederschlagsmenge des

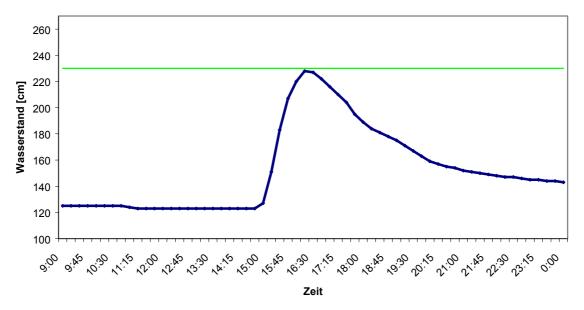
Ganglinie Pegel Waltersdorf Safen 10.7.2001

Bild 3: Wasserstandsganglinie des Pegels Bad Waltersdorf/Safen vom 10.7.2001

Wie bereits in der Einleitung erwähnt, betreibt der hydrographische Dienst an der Safen im Ortsgebiet von Bad Waltersdorf einen Fernmeldepegel (siehe Bild 1), der für den betreffenden Zeitraum des 10. Juli folgenden Wasserstandsverlauf aufzeichnete (Bild 3). Wie Bild 3 zeigt, wurde der maximale Wasserstand um 16:15 mit 228 cm erreicht, nach derzeit gültigem Pegelschlüssel ergibt dies einen Durchfluss von ca. 23,3 m³/s, das 1-jährliche Hochwasser liegt bei 39 m³/s nach Pegelstatistik 1961-1996. Die grüne Linie markiert die grüne Warnmarke, die einem Wasserstand zwischen mittlerem Jahresabfluss und 1-jährlichem Hochwasserabfluss entspricht.

Der vergleichsweise geringe Anstieg des Wasserstandes am Pegel Bad Waltersdorf/Safen zeigt ebenfalls die Kleinräumigkeit des Ereignisses. Allerdings traten zahlreich kleinere Bäche infolge der hohen Niederschlagsintensität über die Ufer, was im folgenden anhand einiger Bilder dokumentiert werden kann.

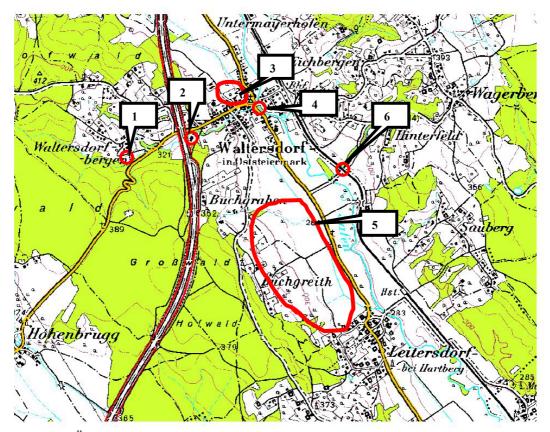
Bild 4: Übersichtskarte des Bereichs Bad Waltersdorf/Waltersdorfbergen mit gekennzeichneten Überflutungsbereichen

Wie bereits erwähnt, war die Hauptniederschlagstätigkeit im Raum Waltersdorfbergen zu beobachten, dementsprechend fanden auch die Überflutungen hauptsächlich in diesem Bereich statt. Bild 4 zeigt wiederum einen Ausschnitt der ÖK50, wobei die Überflutungen, die in den Bildern 5-10 gezeigt werden, in Bild 4 gekennzeichnet sind.

Laut Aussagen des Gemeindesekretärs kam es auch im Bereich dieser Bäche zu lokalen Überflutungen, aber nicht in dem Ausmaße wie am Kirchbach. Vor allem ergaben sich Probleme bei der Eisenbahnbrücke über den Heilbründlbach (siehe Bereich 6 in Bild 4). Generell stehen für diese Bereich keine Bilder zur Verfügung.

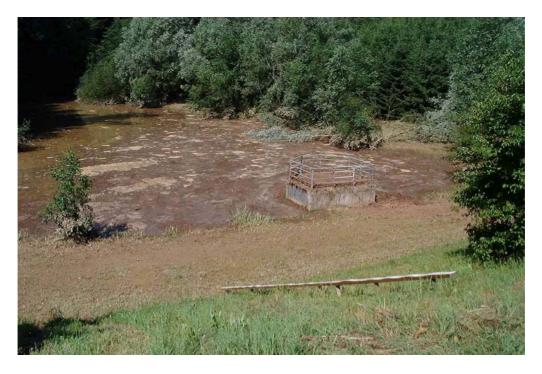
Bereich 1: Rückhaltebecken

Bild 5: Rückhaltebecken am Kirchbach

Wie die Bilder 5-9 zeigen, war der Bereich des Kirchbaches besonders von den Überflutungen betroffen, Bild 5 zeigt die Situation am Rückhaltebecken, Bild 6 die Ausuferungen im Bereich eines privaten Anwesens, Bilder 7 und 8 die Überflutungen im Bereich des Kurparks und Bild 9 eine Schotterbank, die sich an der Einmündung des Kirchbaches im Flussbett der Safen bildete, aber nach Ortsaugenschein keine Auswirkungen auf den Wasserstand beim Pegel Bad Waltersdorf/Safen hatte.

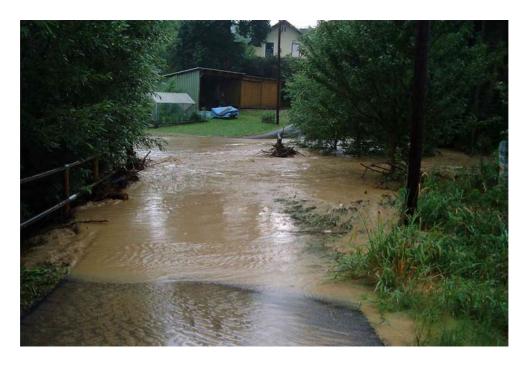
Bereich 2: Anwesen Schuller

Bild 6: Anwesen Schuller

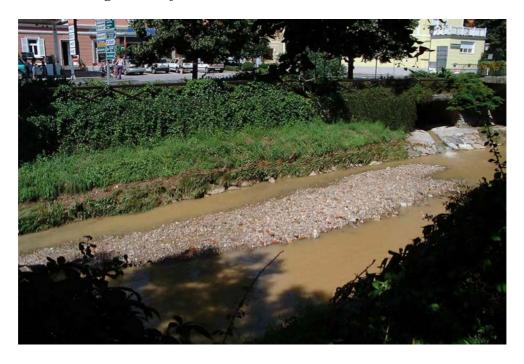
Bereich 4: Einmündung in die Safen

Bild 9: Einmündung des Kirchbaches in die Safen

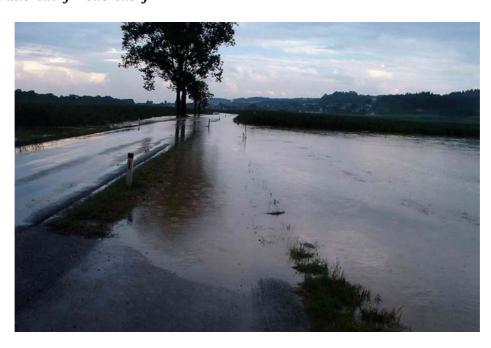
Bild 10: Bereich 5 zwischen Bad Waltersdorf und Leitersdorf

Wie Bild 10 zeigt, kam es im gesamten Gebiet zwischen Bad Waltersdorf und Leitersdorf westlich der Strassenverbindung zu Überflutungen der Ackerflächen aber auch der Bundesstrasse.
